Usedlost XI, ojedinělý výskyt trojdílného domu v zaniklé středověké osadě Bystřec

Archaeologia historica. 2000, vol. 25, iss. [1], pp. 215-231

LUDVÍK BELCREDI

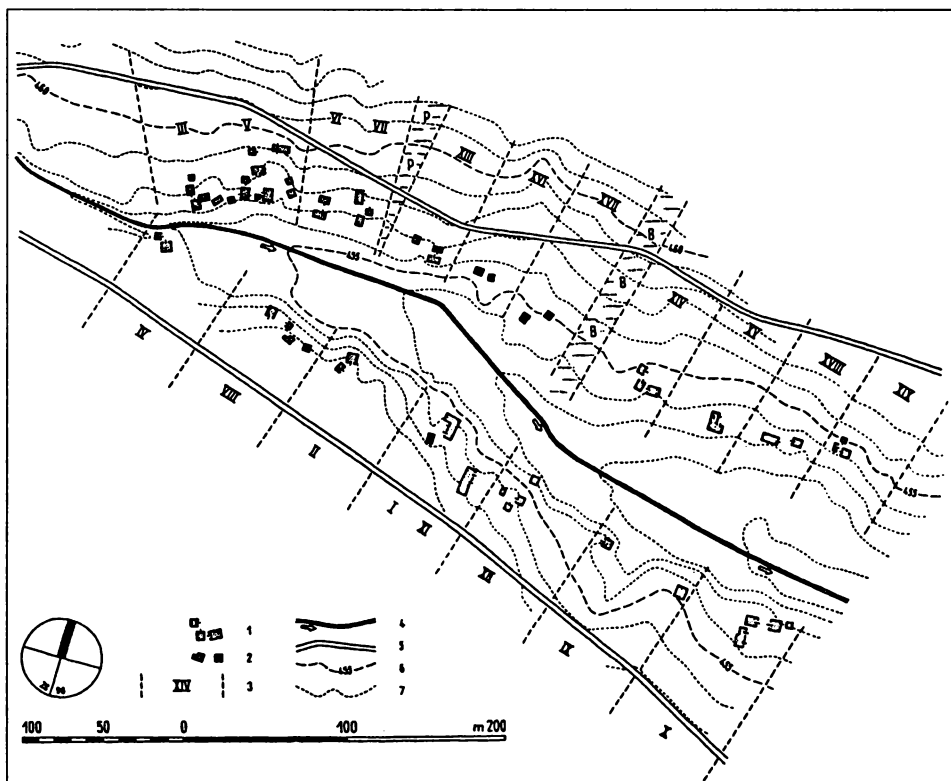
Obr. 1. ZSO Bystřec, konečná podoba osídlení vsi. 1 – zjištěné stavební objekty s předpokládaným umístěním vstupu, 2 – stavební objekty značně poškozené, 3 – ohraničení parcelace usedlostí, 4 – potok, 5 – cesty, 6 – vrstevnice po 5 m, 7 – vrstevnice po 1 m, P – prameniště, B – bažina.

1. Wüstung Bystřec. Die Endphase der Besiedlung des Dorfes. 1 – festgestellte Bauobjekte mit einem vorausgesetzten Eingang, 2 – stark beschädigte Bauobjekte, 3 – Parzellengrenze der Bauernhöfe, 4 – Bach, 5 – Wege, 6 – Schichtenlinien nach 5 m, 7 – Schichtenlinien nach 1 m, P – Quelle, B – Sumpf.

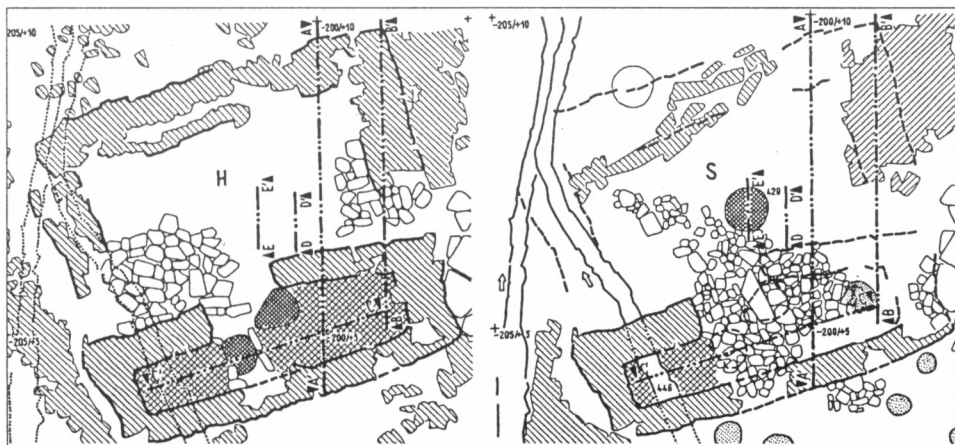
Obr. 2. ZSO Bystřec, zjednodušené půdorysné zakreslení náleзовé situace horní (H), spodní (S) vrstvy s vyznačením podrobných řezů A-A', B-B', C-C', D-D' a E-E', U XI.

2. Wüstung Bystřec. Vereinfachte Grundrißzeichnung der Fundsituation. H – die obere Fundsituation, S – die untere Fundsituation, einzelne Schichten mit den Schnitten A–A', B–B', C–C', D–D', E–E' beim Bauernhof XI.

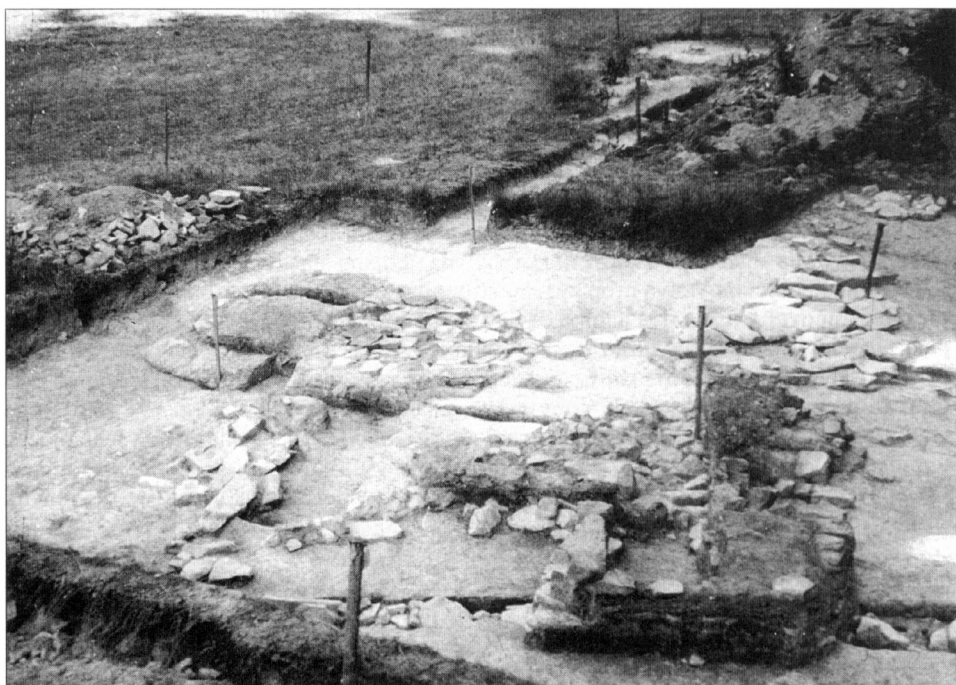
Obr. 6. Jizba od západu. Situace po řezu pecí, pod východní pecí patrně dláždění a na jeho severní straně kruhový obj. ohniště. V sv části vrstva kamenů a mazanice mimo jizbu.

Jedná se zřejmě o pozůstatek stěny či stropu některé ze starších staveb, která se do tohoto prostoru zřítila (obr. 6).

6. Wüstung Bystřec. Stube von Westen. Situation nach dem Schnitt durch den Ofen. Unter dem Ostofen befindet sich die Pflasterung und an der Nordseite kreisförmige Feuerstelle.

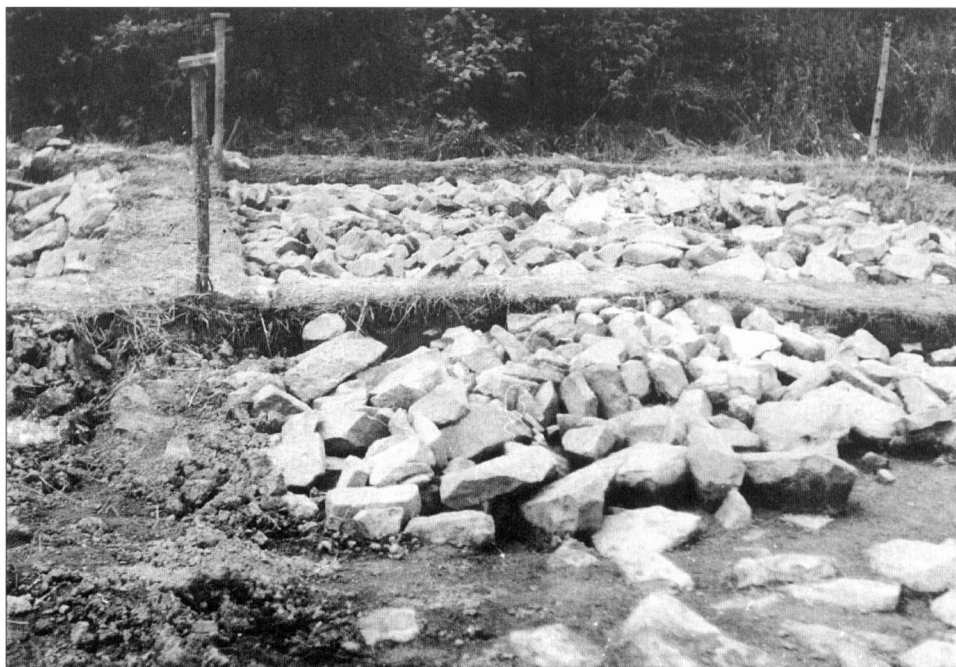
Obr. 8. Kamenné pole vzniklé pádem celokamenné komory, pohled od severu z prostoru síně.

8. Wüstung Bystřec. Steinfeld, das durch den Fall der Steinkammer entstanden ist. Nordansicht.
9. Wüstung Bystřec. Mauer der Kammer nach der Schuttanlieferung. Westansicht.
