## K obléhání hradu Zvíkova

*Archaeologia historica*. 2019, vol. 44, iss. 2, pp. 511-527

**Abstrakt:** Zvíkov, jeden z nejvýznamnějších českých královských hradů, byl obléhán v letech 1285–1287, 1429 a 1621–1622. V okolí hradu leží čtyři obléhací opevnění, nacházející se v různé úrovni dochování. Příspěvek kriticky analyzuje dosavadní literaturu k této problematice a uvádí některé nové poznatky.

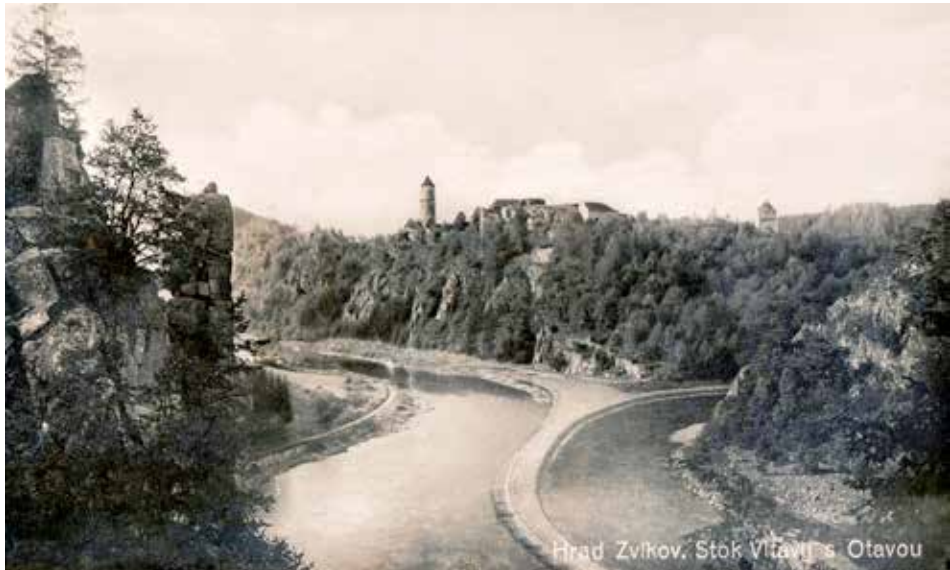
Obr. 1. Hrad Zvíkov, okres Písek. Hrad od severu nad soutokem Vltavy a Otavy před vzdutím jejich hladiny Orlickou přehradou. Pohlednice z konce 19. století z archivu autora.

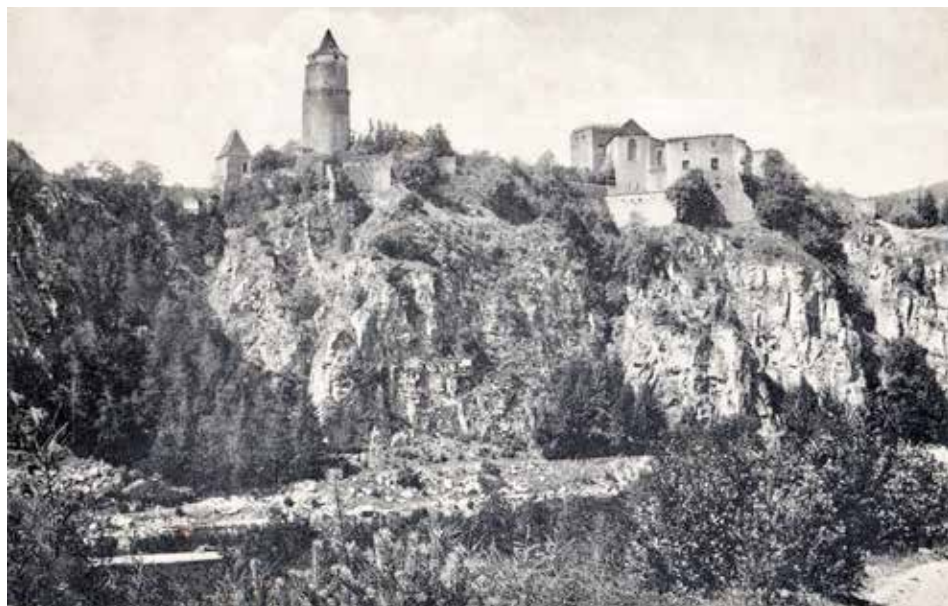
Obr. 2. Hrad Zvíkov, okres Písek. Pohled od východu. Pohlednice z archivu autora.

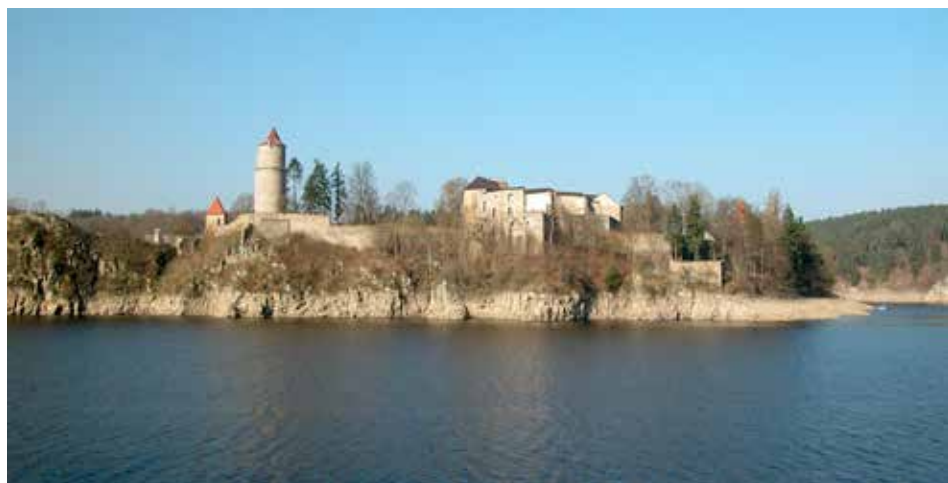
Obr. 3. Hrad Zvíkov, okres Písek. Pohled od východu zachycující vlevo šíji s jižním příkopem před Píseckou branou. Foto J. Varhaník, 2014.

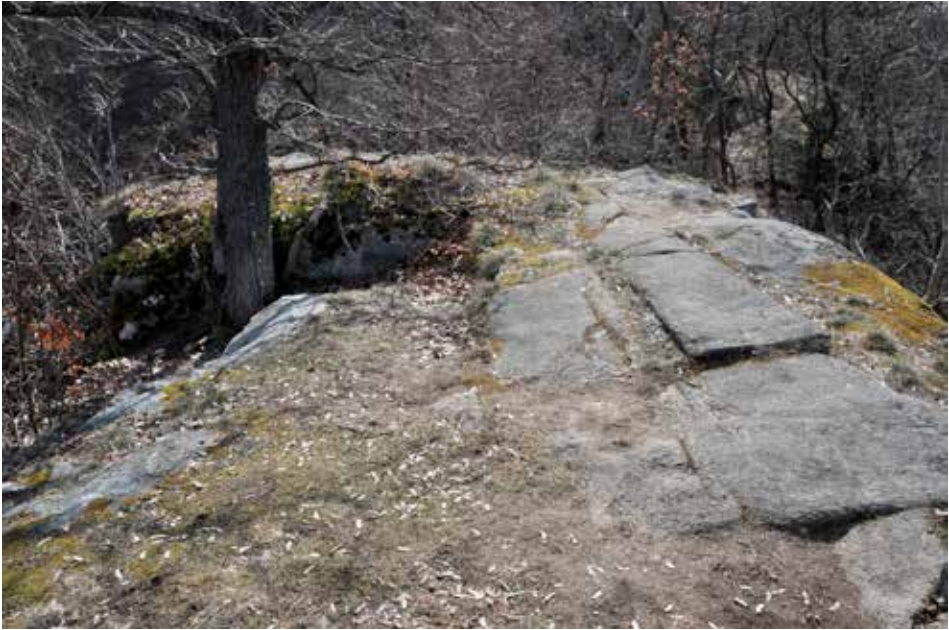
Obr. 7. Hrad Zvíkov, okres Písek. Draže po dřevěné konstrukci neznámého stáří na ploše skalního výchozu jižně od hradu. Foto J. Varhaník, 2012.

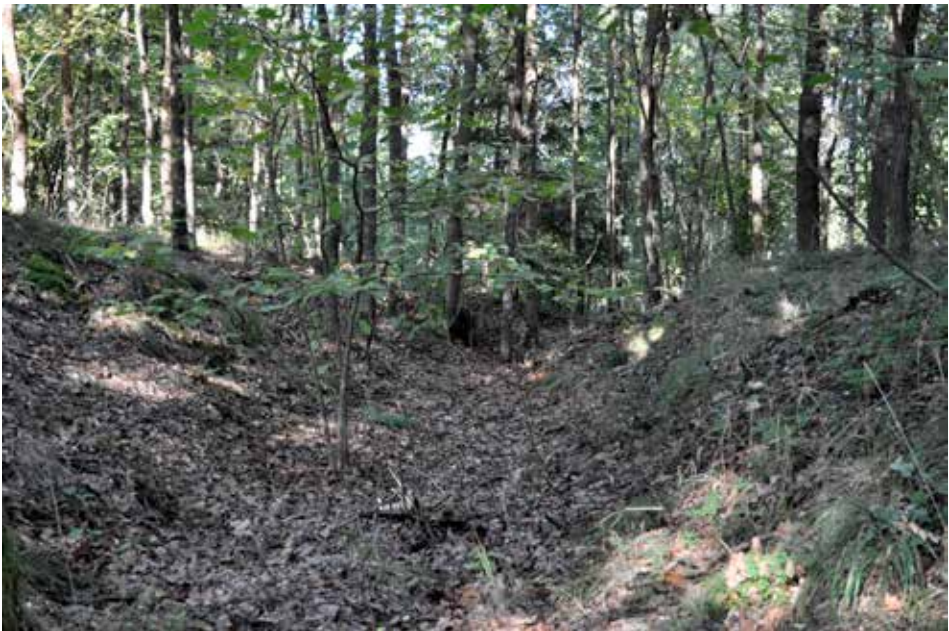
Obr. 8. Hrad Zvíkov, okres Písek. Příkop obléhacího opevnění západně od hradu. Foto J. Varhaník, 2016.

Poslední obléhací opevnění situované západně od hradu nad levým břehem Otavy, které dlouho unikalo pozornosti literatury, bylo nedávno jen zběžně zmíněno (Lavička–Čapek–Fröhlich–Havlice–Krajč–Reitinger 2016, 75). Je přibližně lichoběžníkového půdorysu a leží bezprostředně nad lesní cestou probíhající zde po vrstevnici. Jeho areál je vymezen náspem a mělkým příkopem. Je situováno, podobně jako Šance, na katastrálním území Zbonín.

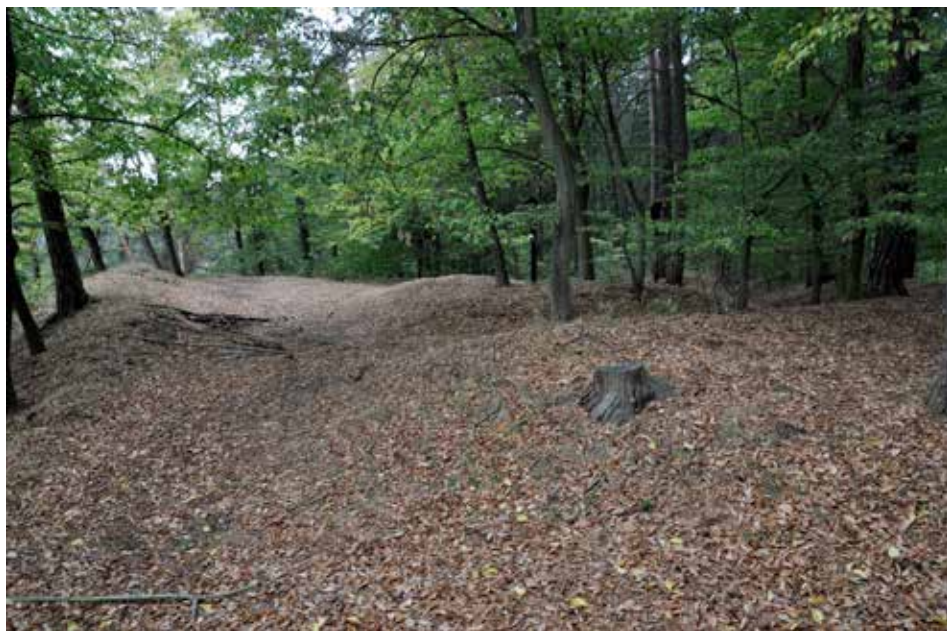
Obr. 9. Šance u Zbonína, okres Písek. Pohled od východu. Foto J. Varhaník, 2015.  
Abb. 9. Schanze bei Zbonín, Bezirk Písek. Blick von Osten. Foto J. Varhaník, 2015.

K názorům T. Durdíka je nutno dodat, že pro obsazení obléhacího opevnění Šance u Zbořnína hradní posádkou po roce 1285 nejsou žádné doklady. Jak bylo výše uvedeno, písemné prameny neuvádějí při husitském obležení použití žádných konkrétních zbraní a lokalitu s názvem Varta vůbec explicitně nezmiňují. Dosavadní průzkumy neidentifikovaly žádné prakové projektily na tomto místě, ani na hradě. Použití této největší mechanické zbraně při husitském obléhání je podle dobových analogií více než pravděpodobné, dokázat je však zatím nelze. Nebyly zjištěny ani prakové projektily ve zdivu severní parkánové hradby, kde by se jejich následné využití při výstavbě dalo očekávat. Zjevně tedy nejde o bližší nepublikované výsledky průzkumu T. Durdíka, ale zřejmě jen o nepřesnou interpretaci závěrů dosavadní literatury.

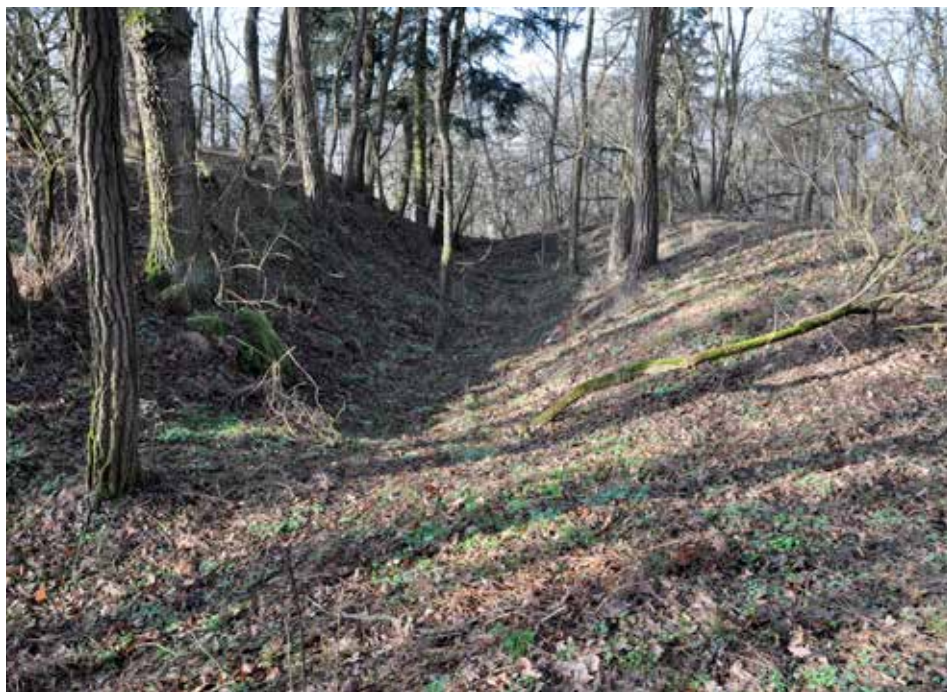
Obr. 10. Varta u Jickovic, okres Písek. Foto J. Varhaník, 2015.  
Abb. 10. Varta bei Jickovice, Bezirk Písek. Foto J. Varhaník, 2015.

V nápadném rozporu s klasifikací Varty jako předsunutého opevnění jsou majetkoprávní poměry v 15. století, neboť tento objekt neležel na zvíkovském panství. Dokládá to výše zmíněná smlouva mezi Jindřichem ze Švamberka a Václavem Zmrzlíkem ze Svojšína a na Orlíku o stavbě mostu přes Vltavu pod Zvíkovem. Z jejího obsahu jednoznačně vyplývá, že zde v minulosti vltavský most před rokem 1501 neexistoval, neboť zajisté v souladu se středověkou praxí by v textu smlouvy byl dřívější stav reflektován, a zvláštěního královského povolení ke stavbě by pak vůbec nebyla potřeba (Rezek–Mareš–Kalousek 1896, č. 40, 41). Pokud by na panství Václava Zmrzlíka skutečně stálo předsunuté opevnění cizího hradu, byť třeba již na přelomu 15. a 16. století opuštěné, není pochyb, že by obsah uvedené smlouvy na tuto krajně choulostivou záležitost reagoval (Varhaník 2015, 401). Z tohoto důvodu bude třeba vztahovat výše uvedené zmínky o stavebních pracích, prováděných v 30. a 40. letech 15. století u Varty, nejspíše ke zcela jinému objektu, snad přímo v areálu hradu.

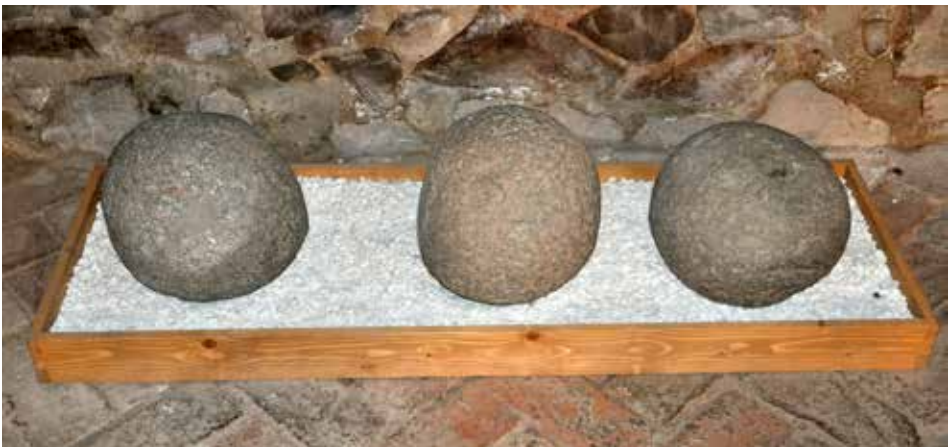
Obr. 11. Hrad Zvíkov, okres Písek. Projektily do bombardy v expozici. Foto J. Varhaník, 2015.

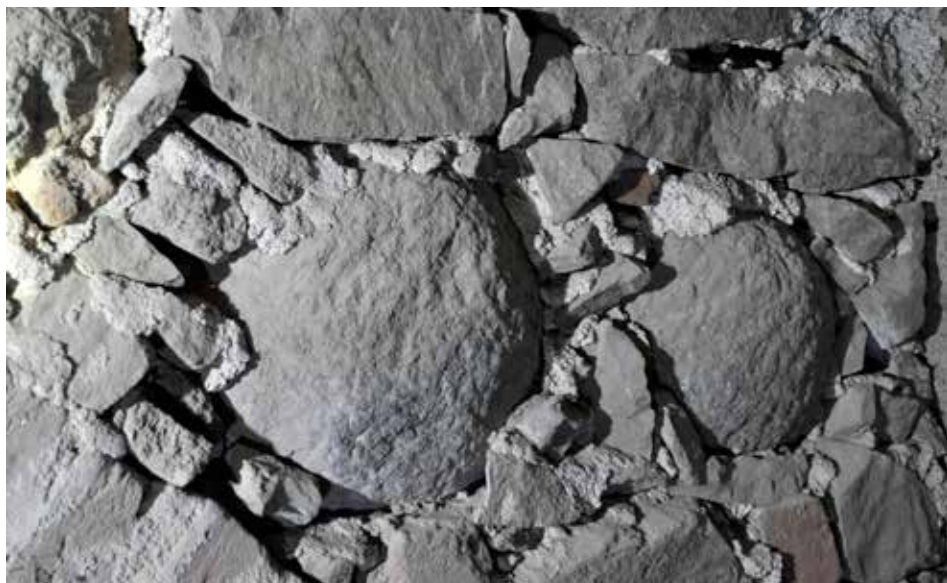
Obr. 12. Hrad Zvíkov, okres Písek. Zazděné projektily do bombardy v horní části břitové věže. Foto J. Varhaník, 2015.  
Abb. 12. Burg Klingenberg, Bezirk Písek. Eingemauerte Bombardenprojektil im oberen Teil des Prallkeil-Turms. Foto J. Varhaník, 2015.

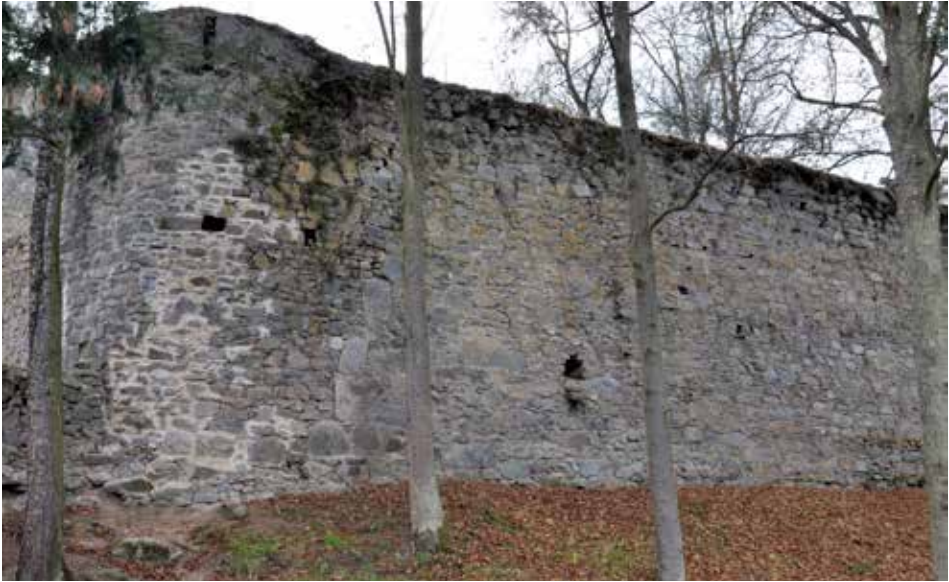
Obr. 13. Hrad Zvíkov, okres Písek. Nárožní bašta a přiléhající úsek severní hradby. Foto J. Varhaník, 2011.  
Abb. 13. Burg Klingenberg, Bezirk Písek. Eckbastion und daran anschließender Abschnitt der nördlichen Wehrmauer. Foto J. Varhaník, 2011.

Horní část líce zdiva nárožní věžice na západním nároží hlavní severní hradby je přezděna z nepořádně kladeného lomového zdiva, jehož skladba kontrastuje se spodní částí sestávající z řádkovaného zdiva ze sbíraných kamenů a hrubě opracovaných kvádrů. Vnější líc severní hradby, navazující na tuto věžici, probíhá v tomto provedení pouze ve své spodní části. Výše se uplatňuje rozměrný úsek líce přezděného nepořádně kladeným lomovým kamenem, který zjevně nepatří původní výstavbě, pocházející s největší pravděpodobností z doby založení hradu před rokem 1234 (Varhaník 2015, 408).

Další nápadné anomálie sledovatelné na vnějším líci severní hradby se vyskytují až při jejím východním zakončení tvořeném okrouhlou baštou, která je podstatně větší než věžice na severozápadní straně. Její horní část byla zcela nově provedena v souvislosti se statickým zabezpečováním hradeb před napouštěním přehradní nádrže Orlik, tudíž nelze rozhodnout, zda šlo o plnou věžici, či baštu obsahující alespoň ve své horní části interiér, podobně jako je tomu dnes. Východně od tohoto nárožního objektu vykazuje skladba vnějšího líce hradby nápadné nepravidelnosti, nejspíše nasvědčující přezdívání (Varhaník 2015, 412–413).

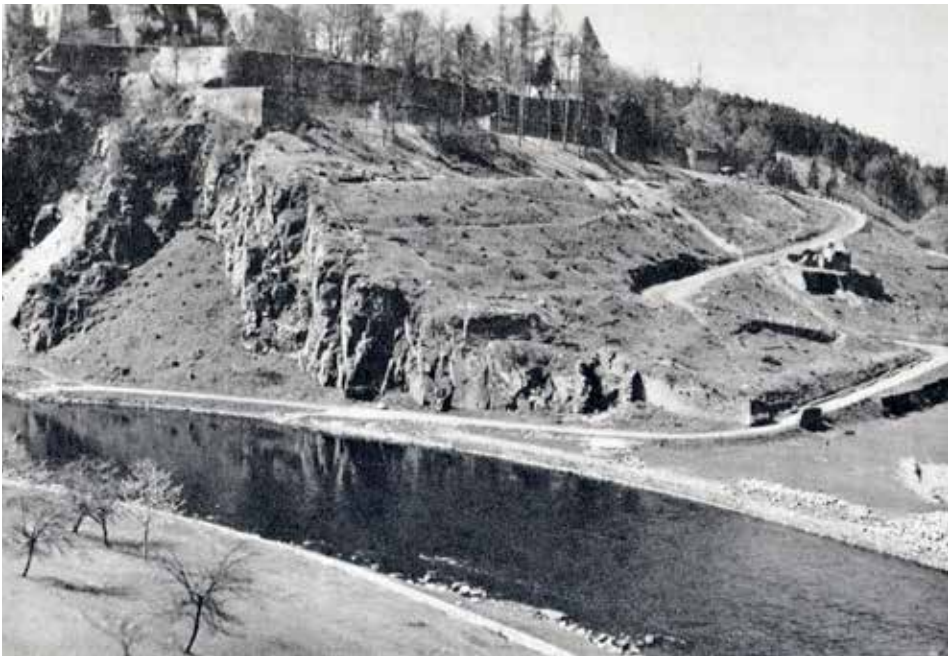
Obr. 14. Hrad Zvíkov, okres Písek. Severní svah ostrožny po odlesnění před zatopením údolí Vltavy a Otavy. V popředí pozůstatky opevnění podhradí při zaniklé Vltavské bráně. Snímek otiskný D. Menclovou (1972).  
Abb. 14. Burg Klingenberg, Bezirk Písek. Nordhang des Felsvorsporns nach Abholzung vor Flutung der Flußtäler der Moldau und Otava. Im Vordergrund Überreste der Vorburgbefestigung am verschwundenen Moldauer Tor. Aufnahme abgedruckt von D. Menclová (1972).

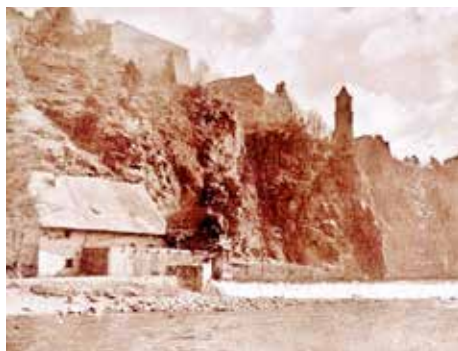
Obr. 15. Hrad Zvíkov, okres Písek. Mlýn s jezem před zaniklou Otavskou branou. Foto Š. Teska, 1913.

Terénní konfigurace tedy spolu s opevněním podhradí prakticky neopouchávala žádný nástupní prostor ke zteči hradeb, snad jen s výjimkou stísněného prostranství před Otavskou branou podhradí, které ovšem bylo dosažitelné až po překonání otavského mostu, a podobného místa před Vltavskou branou. Teoreticky bylo podhradí nejzranitelnější pouze za tuhých mrazů, kdy by bylo možné přitrhnout k jeho hradbám po zamrzlých řekách. Naopak v době jarního tání či jinak zvýšeného průtoku sotva mohlo přicházet jejich úspěšné překročení a následný pokus o zteč hradeb v úvahu. Velké povodně však mohly způsobit poškození hradeb a bran podhradí; je pravděpodobné, že právě údaje zvíkovských účtů o jejich opravách se váží spíše k následkům povodně v roce 1431 (Zíbrt 1908) než ke škodám způsobeným předchozím obléháním. Obě řeky také podstatně ztěžovaly případné úplné zablokování hradu; je zřejmé, že naprostému zamezení komunikace obleženého hradu s okolím po vodě by bylo možné čelit pouze nějakým mimořádným opatřením, jako bylo uzavření Vltavy pod Vyšehradem při jeho obležení v roce 1420 (Heřmanský 1954, 121). Členitý terén značně komplikoval případné spojení mezi obléhacími opevněními, které vyžadovalo překročení říčních toků, s výjimkou obou postavení na levém břehu Otavy.
