Archeologické výzkumy Ing. B. Coufala v areálu hradu Rokštejn

Archaeologia historica. 2019, vol. 44, iss. 2, pp. 529-545

ARCHEOLOGICKÉ VÝZKUMY ING. B. COUFALA V AREÁLU HRADU ROKŠTEJN¹

Abstract: This article assesses amateur archaeological research conducted by Ing. Bohumil Coufal at the Rokštejn castle, combining its high informative potential with the current systematic investigation of the castle. With the analysis and documentation of Ing. Coufal's research, especially his field diaries and photographic documentation from 1958–1965, the project aims to determine within the castle complex areas excavated by Coufal, completed and reconstructed structures and sort out the artefacts from his excavations, currently metal items from the upper palace.

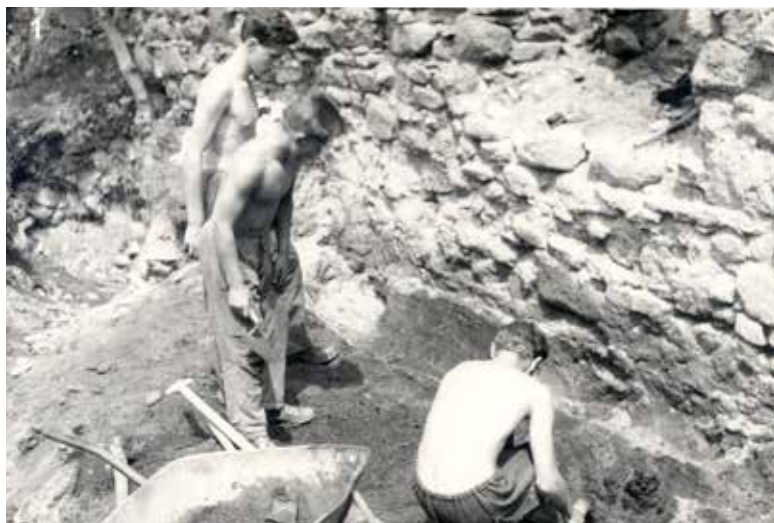
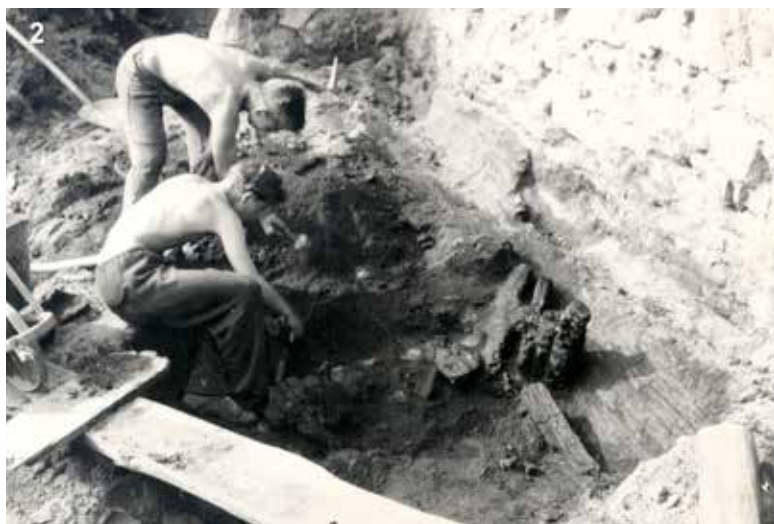
Obr. 6. Fotografická dokumentace B. Coufala z roku 1959. 1–2 – nález dřevěné zuhelnatělé konstrukce v dolním paláci v prostře B. Autor B. Coufal, pozůstalost B. Coufala, archiv ÚAM.
