## Rybník Zweitämmige v historických a archeologických pramenech

*Archaeologia historica*. 2021, vol. 46, iss. 1, pp. 81-96

## RYBNÍK ZWEITÄMMIGE V HISTORICKÝCH A ARCHEOLOGICKÝCH PRAMENECH

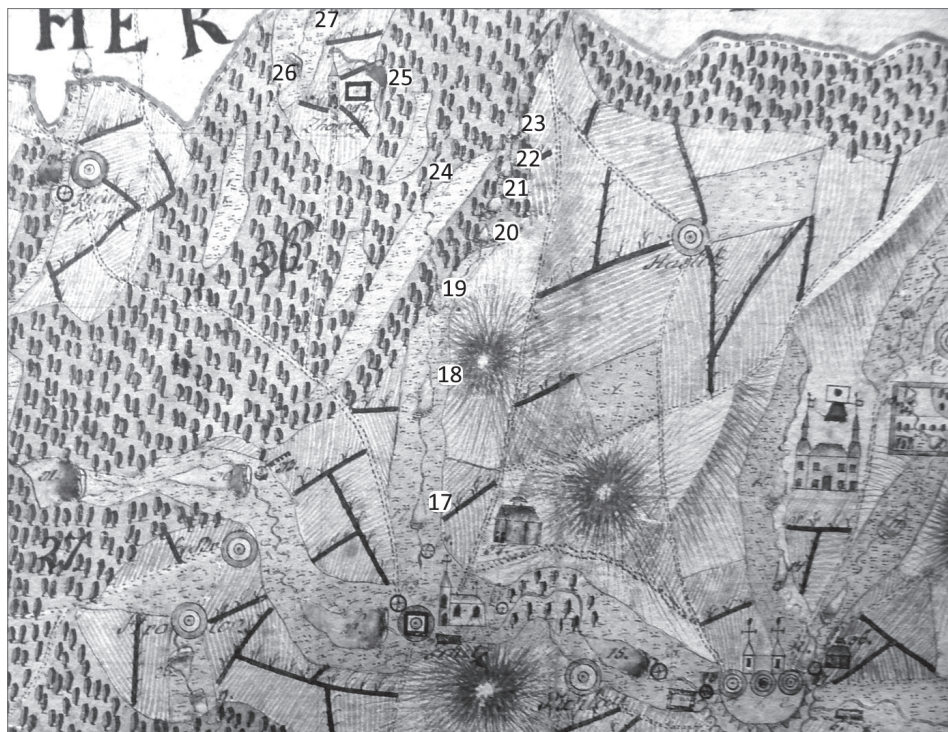
Obr. 3. Mapa brtnického panství z roku 1822 (MZA, fond F 16, mapa 1033, výřez Zhořec – Jestřebí – Kněžice). Nejblíže soutoku Kněžického potoka s bezejmenným pravobřežním přítokem je rybník s č. 20 a názvem Zweitämmige.

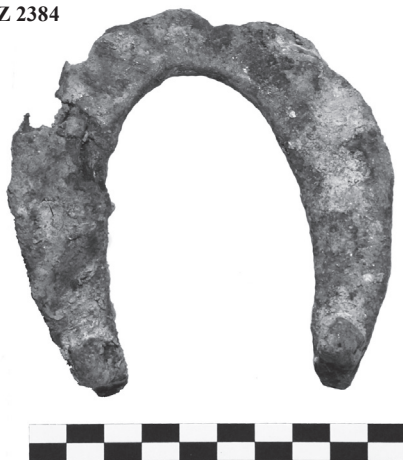
Obr. 11. Podkova Z 2384 ze sondy Střenci 1/19. Foto archiv ÚAM FF MU.

Abb. 11. Hufeisen Z 2384 aus Sondierschnitt Střenci 1/19. Foto Archiv Institut für Archäologie und Museologie der Phil. Fak. der Masaryk-Universität.

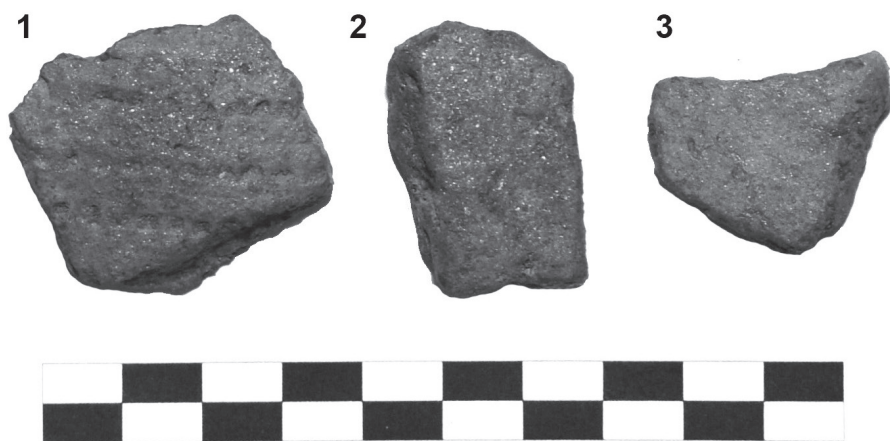
Obr. 13. Keramika získaná povrchovým sběrem z tělesa hráze – hrčnina s přidáním grafitu z první poloviny 13. století. 1 – fragment zdobený tzv. radélkem; 2–3 – nezdobené fragmenty. Foto archiv ÚAM FF MU.

Abb. 13. Durch Oberflächensammlung im Dammkörper entdeckte Keramik – Töpferware mit Graphitbeimengung aus der ersten Hälfte des 13. Jahrhunderts. 1 – Fragment mit sog. Rädchenverzierung; 2–3 – unverzierte Fragmente. Foto Archiv Institut für Archäologie und Museologie der Phil. Fak. der Masaryk-Universität.

Na hraně litorální zóny na levém břehu bezejmenné vodoteče protékající Střencím byla objevena keramika. Jednalo se o kvalitně pálenou keramiku do šedých tónů zařaditelnou do 15. století. Další keramické nálezy pocházely z tělesa hráze. Zde keramika představovala nejstarší horizont existence vesnice v první polovině 13. století. Keramika zdobená radélkem (obr. 13:1) s přidaným grafitem do hrčiny, pálená za nižších teplot a v důsledku toho méně kvalitně vypálená a podléhající výrazně abrazi pochází také z areálu vesnice. Její výskyt na hrázi, tedy na hutněné zemině, může dokládat antropogenní aktivity v původní inundaci Kněžského potoka.
