**Poznatky památkové inspekce MK ČR z kontroly úrovně ochrany a obnovy opevněných sídel**

*Archaeologia historica*. 1994, vol. 19, iss. [1], pp. 253-258

# Poznatky památkové inspekce MK ČR z kontroly úrovně ochrany a obnovy opevněných sídel

JIŘÍ VARHANÍK

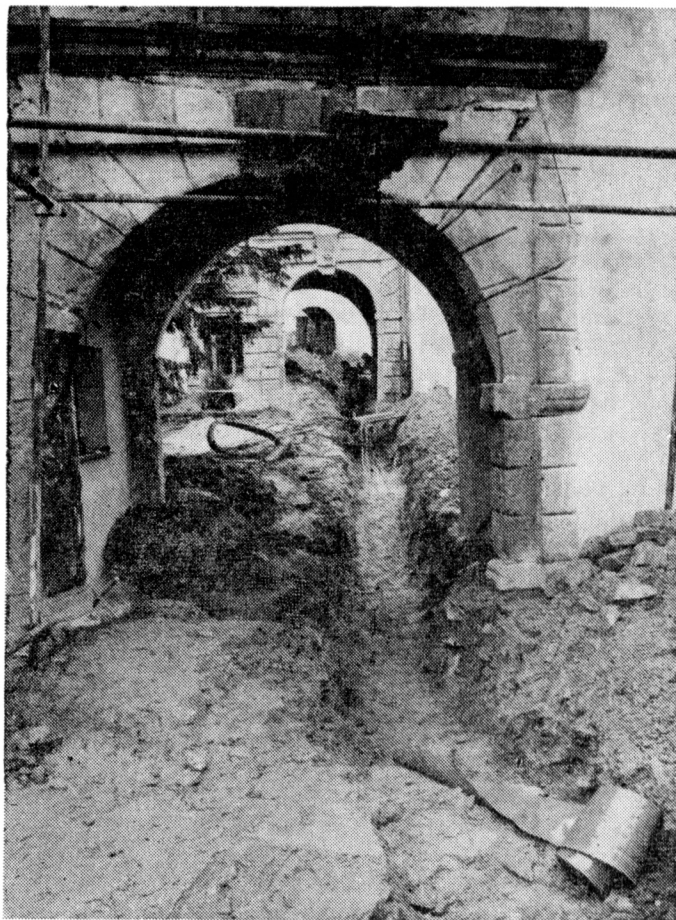
za první branou a zejména při pořizování zcela nevhodných cementových omítek. U poměrně dlouhého výkopu pro inženýrské sítě stavebník vůbec nezajistil záchranný výzkum, archeologický výzkum byl zahájen až v prostoru mezi velkou věží a obvodní hradbou vnitřního hradu (Kohoutek 1993). Hrad byl převeden ze správy okresního muzea na samostatnou organizaci Hrad Sovinec, avšak ta se fakticky nikdy neustavila a práce na hradě organizoval většinou přímo referát kultury okresního úřadu, nebo sám správce hradu.

**Obr. 1. Hrad Sovinec, výkop pro připojku inženýrských sítí provedený bez archeologického dohledu. Foto OVM Bruntál.**

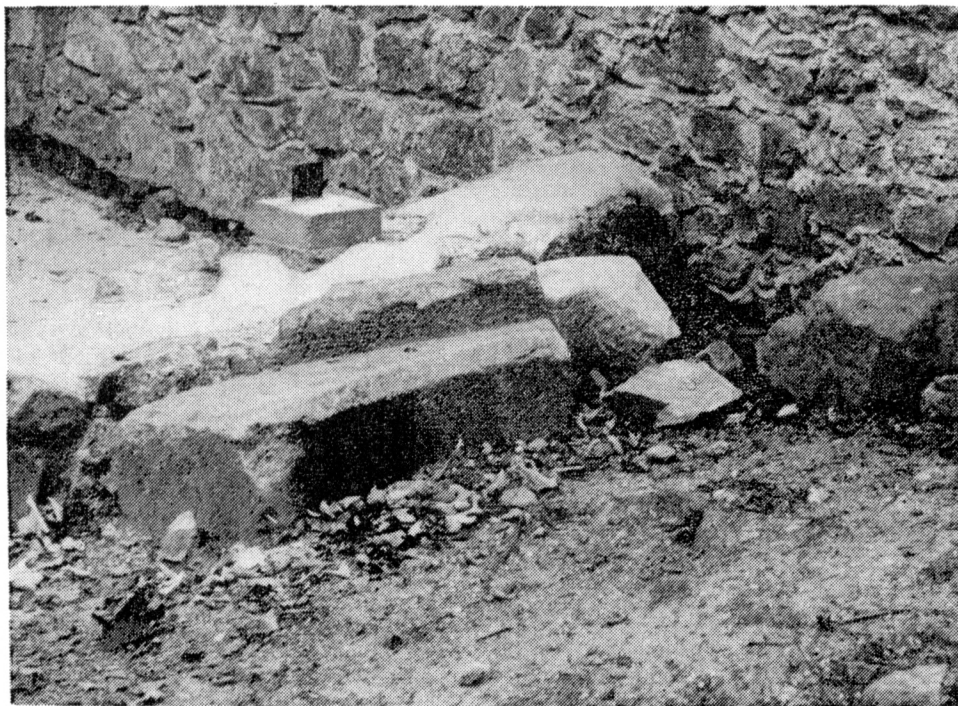
**Obr. 2. Hrad Choustník, architektonické články v předhradí. V pozadí je dobře patrné pokrytí koruny zdíva cementovou směsí. Foto J. Noll, 1993.**

vedení a dokládající neznalost, resp. nezájem zpracovatelů o vypovídací hodnotu stavebního organismu hradu. Stavebně historický průzkum zpracován nebyl a pozornosti ušla skutečnost, že k hradu náleží rozměrné valové a další předsunuté opevnění (Varhaník—Zavřel 1994). Při vlastní realizaci nebylo vyklizování zásypů archeologicky sledováno a nepočetné nalezené architektonické články, náležející ostění brány a vpadlině pro padací most, byly shromážděny na předhradí, aniž se dochovalo jakékoli svědectví o nálezových okolnostech. Zdivo bylo místy více či méně vhodným způsobem vyspárováno cementovou maltou. Katastrofální bylo řešení statického zajištění korun zdí, kde místy byly horní vrstvy zdiva přezděny a zakryty zcela nevhodnou silnou vrstvou mazaniny. Podobně „odborným“ zákrokem bylo vyplnění kapes pro závoru za ostěním vstupního portálu v 1. patře velké věže cementovou směsí.

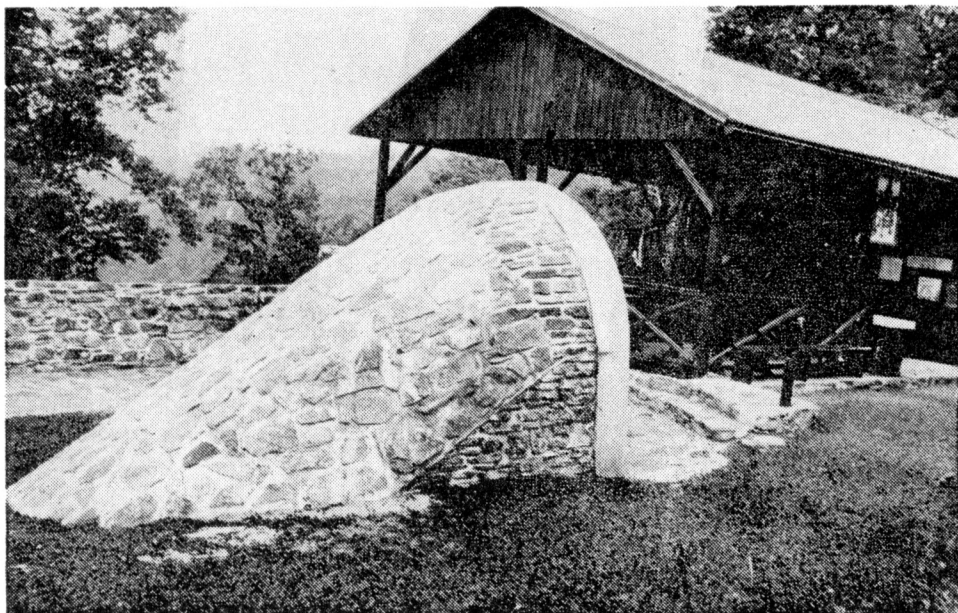
Tento stručný přehled novodobých zásahů do architektury českých hradů uzavřeme úpravou vstupu do sklepa na předhradí hradu Hasištejna, kde snaha obohatit stávající objekt soudobými výrazovými prostředky doznala výsledku, který se vymyká možností jakéhokoli komentáře. Soudný čtenář si jistě učiní úsudek sám podle připojených fotografií.

Obr. 3, 4. Hrad Hasištejn, vstup do sklepa na předhradí „obnovený“ podle projektu ing. arch. M. Hnáta. Foto J. Noll, 1993.
