**Tvrze v Kouskově Lhotce a Vrhavči (okres Klatovy)**

*Archaeologia historica*. 1994, vol. 19, iss. [1], pp. 259-272

JAN ANDERLE—MICHAEL RYKL—JIŘÍ ŮLOVEC

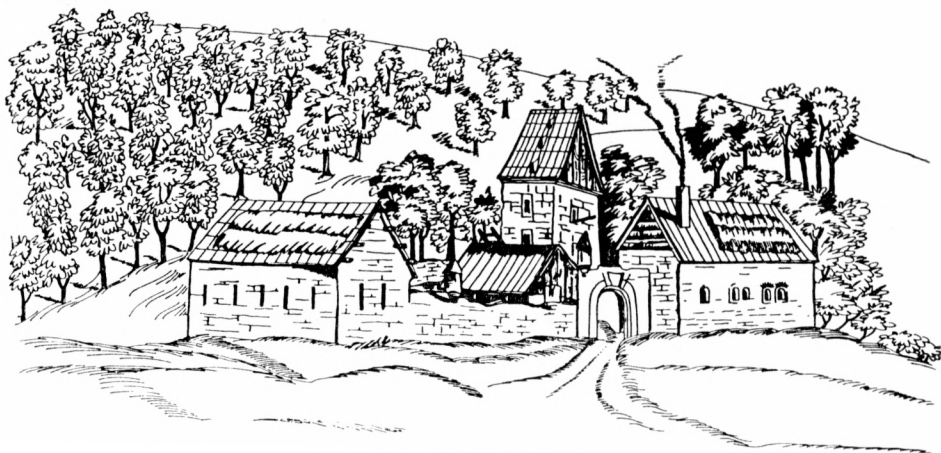
Obr. 8. Kouskova Lhotka, veduta ze zámku v Týnci u Klatov (kresba Zd. Procházka).

Od roku 1543 až do roku 1686, držel majetek rytířský rod Kousků ze Sobětiček. Bývalý klatovský měšťan Jan Kousek patrně podnikl některé kroky, vedoucí ke zvelebení sídla (dostavby za věží citované v popisu z roku 1655?), dnes je však nelze postihnout. Od roku 1571 až do konce 16. století, držel tvrz Jakub, Janův syn. Za čtvrtstoletí jeho působení pravděpodobně vznikla rozhodující část zástavby tvrze i dvora (opět viz popis z roku 1655). Nejvýznamnějším motivem, který se ve zchátralém stavu spatřoval ještě v polovině 18. století (týnecká veduta) a který je bezesporu právě renesanční, je krenelování na hradbě a architektonizovaná brána (ostění či rustika a zdůrazněný hlavní klenák) (obr. 8).

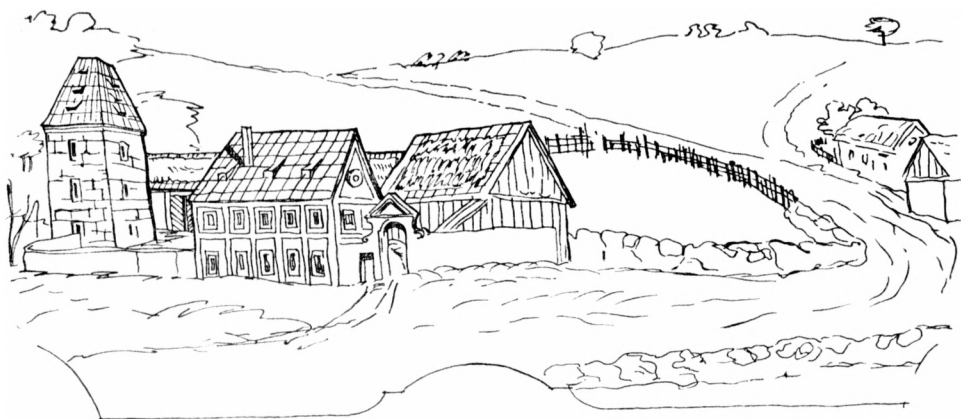
Obr. 11. Vrhavěč, panský dvůr ve druhé polovině 18. století podle veduty z týneckého zámku (kresba Zd. Procházka).

Stav dvora ve druhé polovině 18. století znázorňuje jedna z fresek v tzv. Zeleném pokoji týneckého zámku (obr. 11). Při hlavním vstupu do dvora je zobrazena dvojpodlažní obytná budova, vlevo za ní třípodlažní věžovitě stavení. Obytná stavba při vstupu byla kolem přelomu 18. a 19. století snížena o patro. Do nových štítů byly pojaty zbytky obvodových zdí zrušeného podlaží. V době průzkumu bylo přízemí částečně nepřístupné, část sloužila jako byt, což limituje naše dosavadní poznání tohoto objektu. Přízemí (viz obr. 12 a 13) je většinou plochostropé, dispozice značně narušena dodatečnými zá-

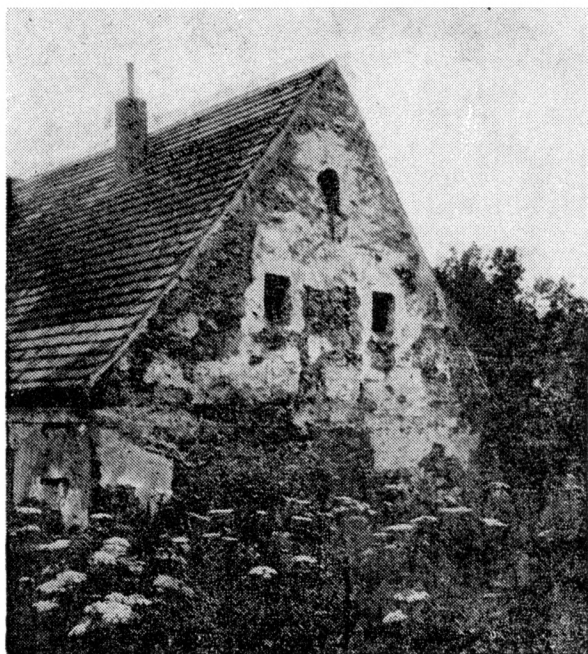
Obr. 13. Vrhavěč, východní průčelí renesanční tvrze, stav roku 1993 (foto J. Ůlovec).

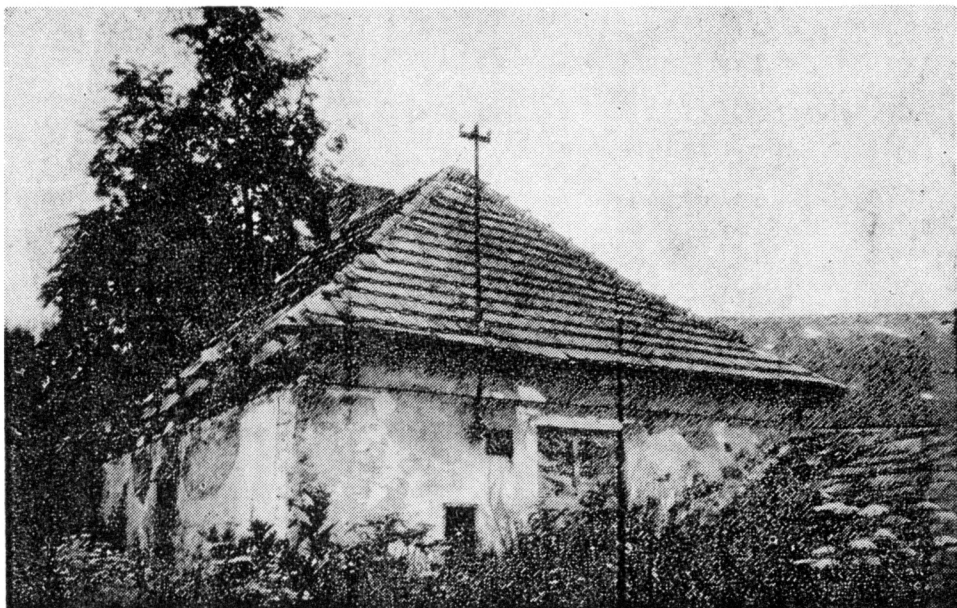
Obr. 15. Vrhavč, domek v místech bývalé gotické věže, pohled od jihovýchodu. Stav roku 1993 (foto J. Človec).

Zmíněné věžovité stavení představuje ve dvoře zobrazeném freskou jistou anomálii. Na předpokládaném místě věže stojí dnes domek, přestavěný do současné podoby s využitím zbytků starší stavby na přelomu 18. a 19. století (viz obr. 14, 15 a 16). Z terénu dvora, přibližně tři metry východně od domku, vystupují na povrch fragmenty kamenného zdiva středověké fabrikace, které využívá jako základu novodobá garáž. Středověký je možná také úsek zdiva tvořící severní stěnu severního přístavku. Mezi ním a domkem se nachází vchod do sklepů, které procházejí pod domkem a pokračují jižním směrem mimo areál dvora. Vstupní chodba sklepa je v přední části klenutá z kamene do bednění. Další úseky jsou klenuté z cihel, pod patkami klenby jsou podélně zazdívané hraněné trámy. Nejzazší prostor sklepa, který se nalézá zcela mimo areál dvora, je pozůstatkem velké místnosti, klenuté opět valeně z kamene do bednění. Někdejší značný rozsah místnosti naznačuje křivka pozůstatku klenby. Dodatečně, snad v důsledku nějaké havárie, byl její rozsah zmenšen a fragment klenby doklenut z cihel. Přitom byl také zřízen komín, do jehož světlosti jsou povytažené cihly, umožňující výstup na úroveň terénu vně dvora. Výstup je překryt plochým kamenem.
