**Rytiny v románské Malostranské mostecké věži v Praze a otázka jejich restaurování**

*Archaeologia historica*. 1994, vol. 19, iss. [1], pp. 307-317

# Rytiny v románské Malostranské mostecké věži v Praze a otázka jejich restaurování

ZDENĚK DRAGOUN

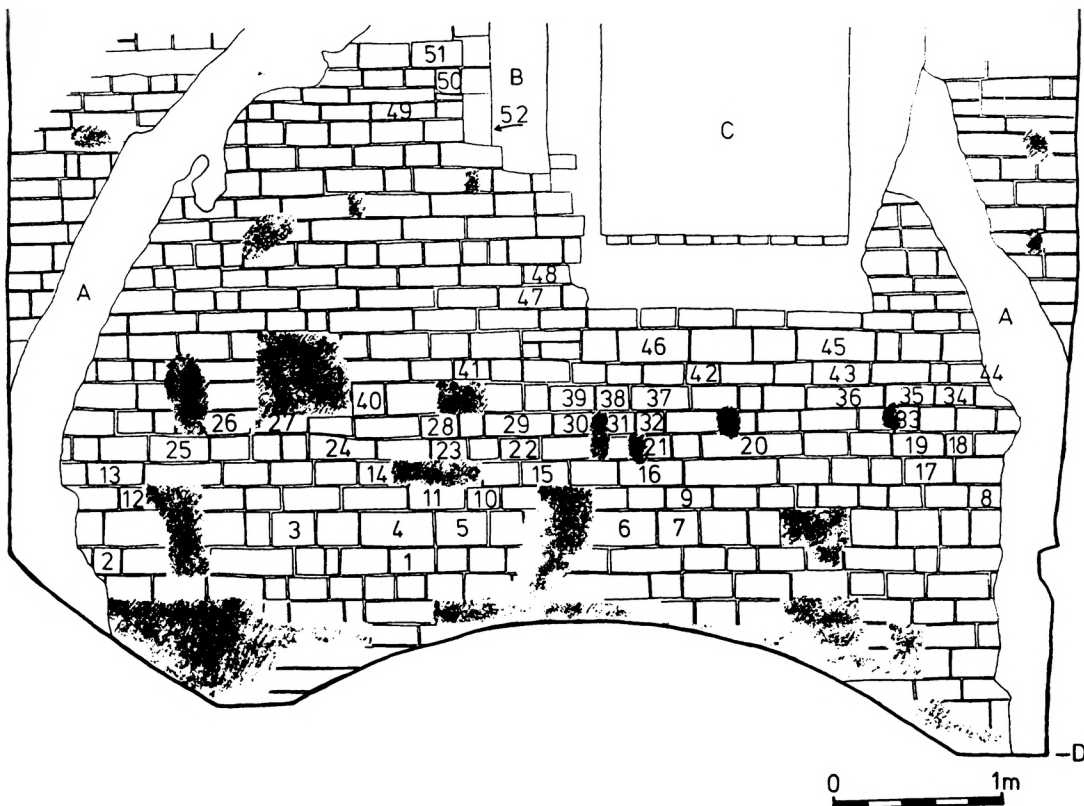
Obr. 1. Rozmístění rytin na jižní stěně věže. 1–52 kvádříčky s rytými kresbami, A — dodatečně zazděná jizva po odstraněné románské klenbě, B — otvor románské střílny, C — dodatečně upravená nika, D — předpokládaná úroveň podlahy. Stínované dodatečně drobné zásahy do románského zdiva. Zaměření J. Mourek, J. Vejnarová, kresba J. Mourek.

Rozmístění rytin na jižní stěně ukazuje, že jejich největší kumulace se vyskytuje v 11.—13. kvádřikové řádce, počítané od předpokládané úrovně podlahy, naznačené možnou bází silně narušené podpory původní křížové klenby v jihzápadním rohu interiéru (obr. 1:D). Tato kumulace byla tehdy situována zřejmě ve výšce 180—220 cm. Celkový výskyt rytých kreseb zasahuje 8.—19. řádku, tedy rozmezí 110—290 cm od nejnižší nivelety. Izolovanou skupinu tvoří čtyři rytiny ve 25.—29. řádku (360—420 cm, rytiny č. 49—52 obr. 1), jejichž vznik zřejmě souvisí s obsluhou románské střílny (obr. 1:B). Veškeré ryté kresby se nacházejí na ploše ohraničené zazděnou jizvou po odstranění románské klenbě interiéru (obr. 1:A). Vše nadsvědčuje tomu, že byly do stěn stavby vyryty dodatečně někdy v době, kdy věž Juditina mostu, postavená současně s ním v letech 1158—1172 (Merhautová 1971, 270n; Merhautová—Třeštík 1983, 170), sloužila k fortifikačním účelům. Téměř všechny byly realizovány v dosahu stojícího člověka.

Zobrazené motivy na dnes určitelných rytinách lze rozdělit do několika okruhů. Mezi nejčastější patří znázornění lidských postav (obr. 1 č. 1, 9, 11, 18, 32, 35) nebo obličejů (obr. 1 č. 7, 8, 19, 20, 26, 27). Nejvýraznějšími z nich jsou dva ozbrojenci v kroužkové zbroji s mečem, ale bez štítu. Tyto figury jsou zpodobeny jako stojící, ale vzhledem k formátu kvádrů spočívají v horizontální poloze (obr. 1 č. 15 a 16). Druhou motivickou skupinu představují prvky zbroje a s nimi související motivy heraldické. Početné štíty jsou vesměs kapkovitého tvaru, který je v mnoha případech totožný s tvarem obličejce, takže u některých rytin dnes nemůžeme spolehlivě určit jejich motivickou příslušnost. Na štítech normanského typu jsou v různé míře čitelnosti patrna erbovní znamení (obr. 1 č. 20, 31, 38, 39, 41, 42, 46). Některé erby jsou zobrazeny se zřejmou snahou po kompletnosti i s tu více tu méně stylizovaným helmem (obr. 1 č. 20, 38, 39, 41) a na starší fotografické dokumentaci jsou patrné mezi erby nebo nad nimi umístěné meče (obr. 1 č. 38 a 39). Další skupinu motivů představuje zvěř, nejčastěji jelen (obr. 1 č. 14, 21, 50). Poslední skupinu tvoří doplňující prvky, mezi nimiž převládají pětihraté hvězdy provedené jedním tahem — pentagramy. Sem je patrně možno zařadit i plastickou osmihroutou hvězdu, kterou lze považovat spíše za ozdobný než heraldický motiv, protože je uplatněna bez štítu.

- 1 Stellen der Gravierungen auf der Südwand des Turmes. 1—52 Quadratsteine mit eingeritzten Zeichnungen. A — nachträgliche Einmauerung nach der Entfernung des romanischen Gewölbes. B — ein Loch nach der romanischen Schießscharte. C — nachträglich zubereitete Nike. D — vorausgesetztes Niveau des Bodens. Gezeichnet J. Mourek.

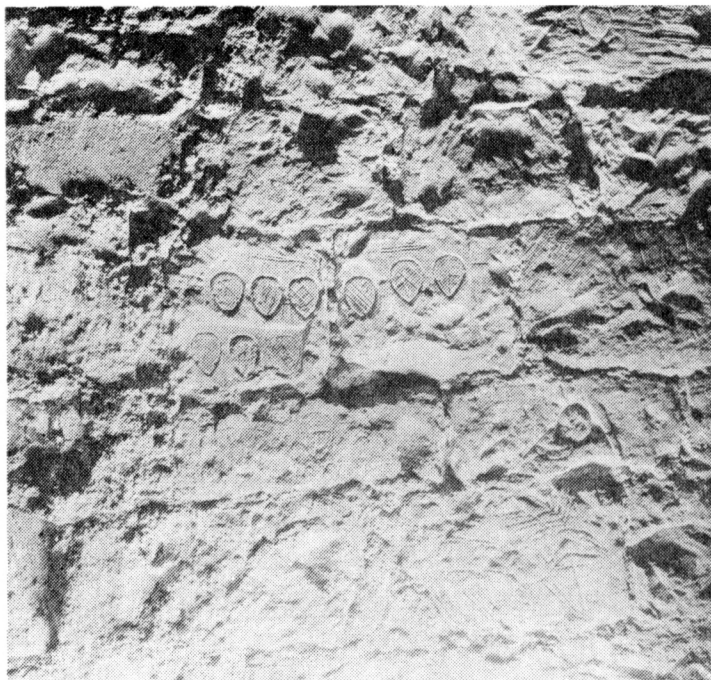
Obr. 2a a 2b. Srovnání stavu rytin po odkrytí a v roce 1992. Uprostřed záběrů rytiny s erby č. 38 a 39, vpravo nahoře zkřížené hrábě na rytině č. 46, vpravo dole jelen na rytině č. 21. Foto PÚPP a Z. Fučík.

- 2a und b. Das Vergleichen der Gravierungen nach der Freilegung und im Jahr 1992. In der Mitte der Gravierungen mit Wappen Nr. 38 und 39, rechts oben gekreuzter Rechen auf der Gravierung Nr. 46, rechts unten Hirsch auf der Gravierung Nr. 21. Foto Z. Fučík.

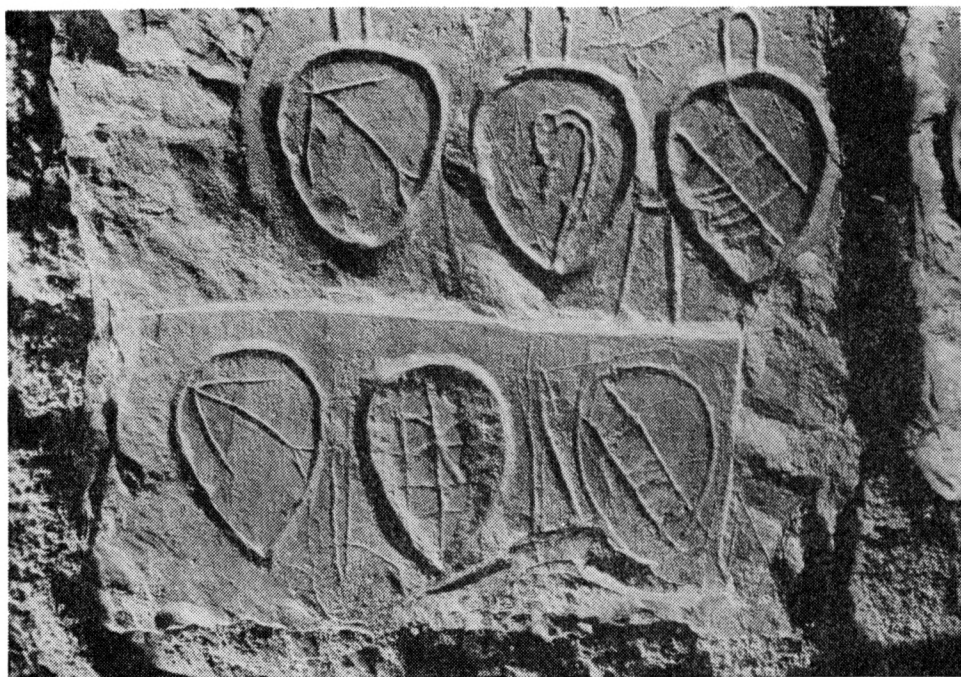
**Obr. 3** Detail erbů na rytině č. 39. Stav po odkrytí v r. 1959. Foto PÚPP.

- 3 Detail der Wappen auf der Gravierung Nr. 39. Zustand nach der Entdeckung im Jahr 1959.
- 4 Wappen mit stilisierten Schilden auf der Gravierung Nr. 41. Zustand im Jahr 1992. Foto J. Mourek.

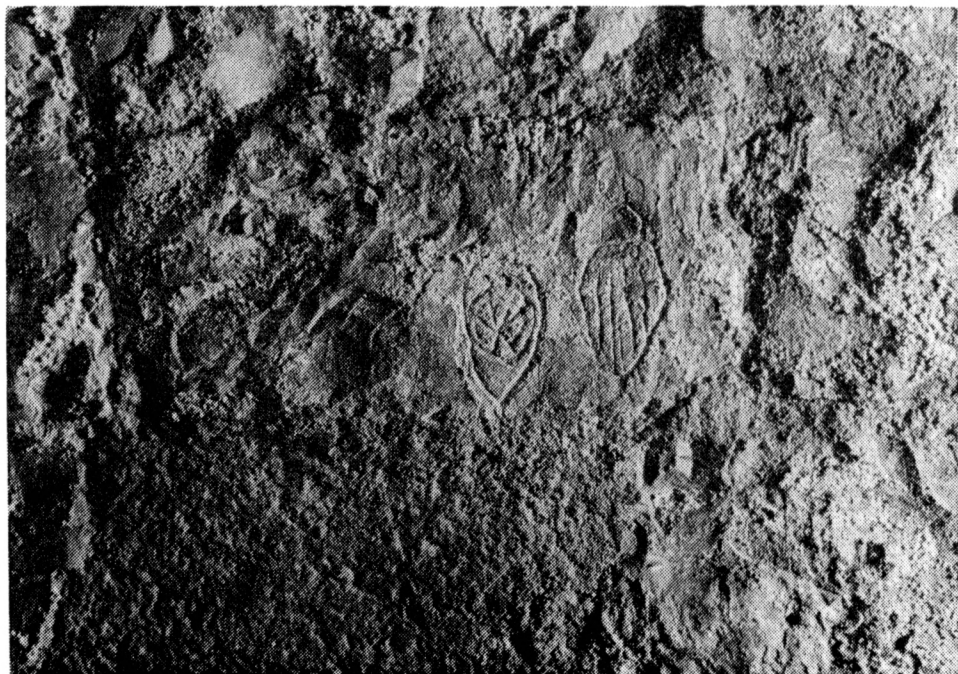
**Obr. 4.** Erby se stylizovanými přilbami na rytině č. 41. Stav v r. 1992. Foto J. Mourek.

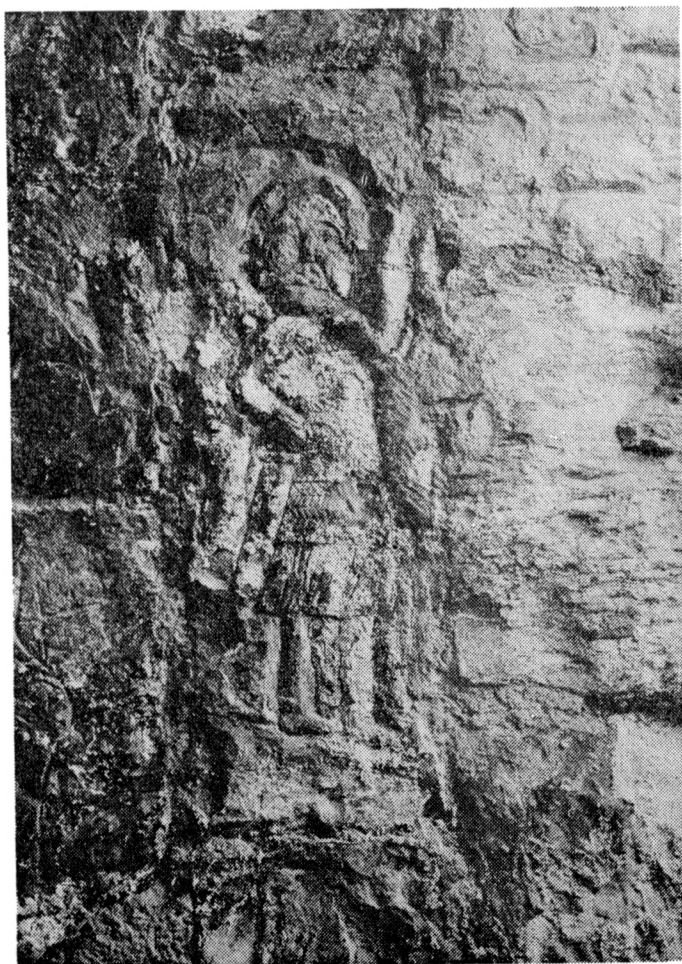
Obr. 5. Ozbrojenec na rytině č. 16. Stav v r. 1983. Foto J. Sommer.

- 5 Ein Bewaffneter auf der Gravierung Nr. 16, Zustand im Jahr 1983. Foto J. Sommer.
- 6 Männliche Gesichter und zwei Wappen auf der Gravierung Nr. 20. Zustand im Jahr 1983. Foto J. Sommer.

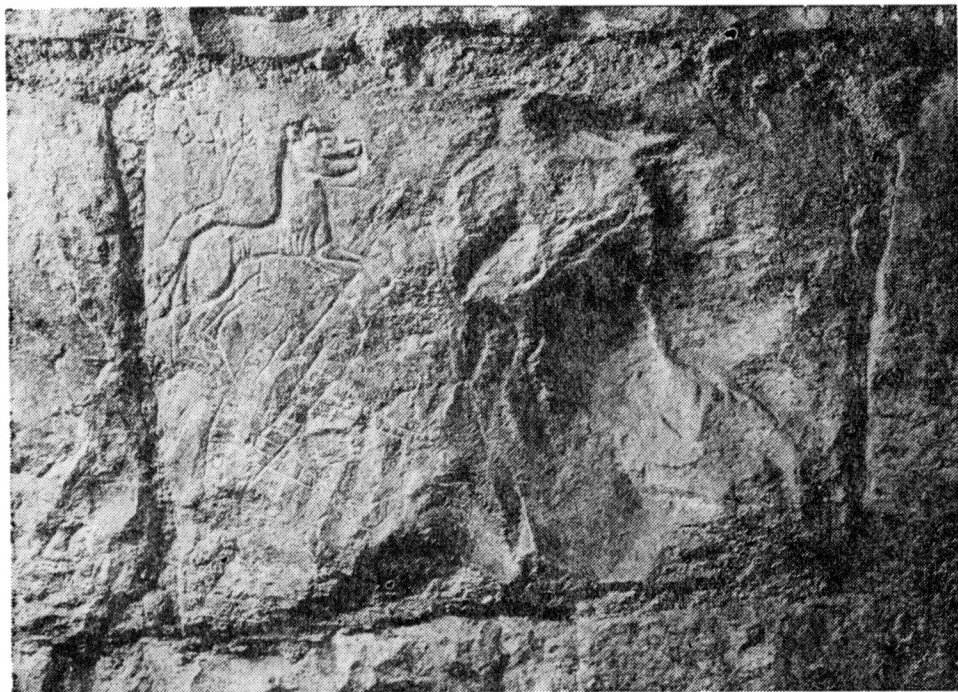
Obr. 7. Běžící pes na západní stěně interiéru. Stav v r. 1983. Foto J. Sommer.

Umístěním i motivy se obdobně projevují i rytiny na západní stěně. Kromě výrazně menšího počtu rytin je zde markantní i rozdíl v technice jejich provedení. S výjimkou zcela totožně provedené osmihraté hvězdy, lišící se pouze většími rozměry, zde postrádáme plasticky rytá zobrazení. Ze zobrazené zvěře vyniká běžící pes, kombinaci dvou motivických okruhů představuje jezdec na koni.

- 7 Laufender Hund auf der Westwand. Zustand im Jahr 1983. Foto J. Sommer.
