Nové poznatky ke středověkému stavebnímu vývoji klášterního kostela sv. Prokopa v Sázavě

Archaeologia historica. 2022, vol. 47, iss. 1, pp. 173-185

NOVÉ POZNATKY KE STŘEDOVĚKÉMU STAVEBNÍMU VÝVOJI KLÁŠTERNÍHO KOSTELA SV. PROKOPA V SÁZAVĚ

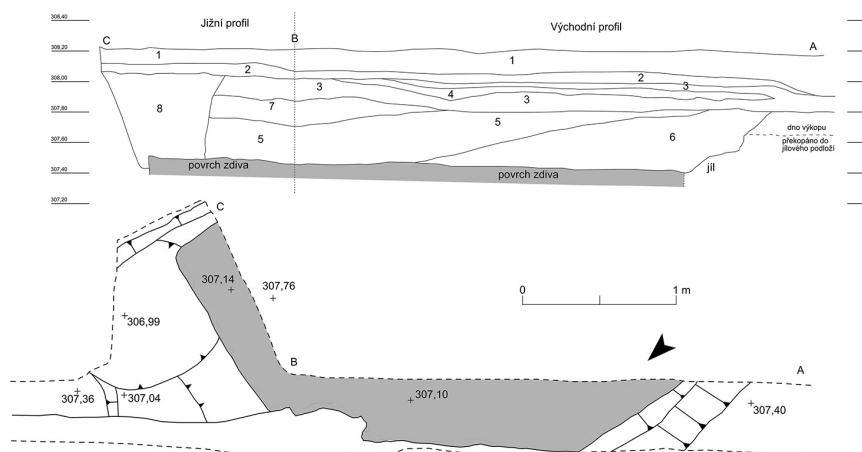
Obr. 5. Sázavský klášter, kostel sv. Prokopa, torzo gotického trojlodí. Výzkum 2019–2021. Detail situace ve výkopu pro drenáž v roce 2021. Popis vrstev: 1 – drn; 2 – šterk; 3 – hnědá ulehlá hlína; 4 – vrstva rozmělněné malty; 5 – černá hlína se silnou příměsí uhlíků a četnými keramickými zlomky (obr. 6); 6 – sypká hnědá hlína s příměsí písku; 7 – okrová písčitá hlína; 8 – výplň recentního vkopu, podloží tvoří jíl či jíl s pískem; šedě zdivo.

rozhraní mezi tmavou vrstvou a žlutým podloží orientované sever–jih. Během exkavace tmavé uloženiny (a později též na profilu) byl patrný určitý rozdíl ve struktuře a zbarvení odebíraného materiálu, který jsme rozlišili do dvou vrstev (obr. 5 – vrstva 5 a 6). Zejména tmavě hnědá až černá hlína se silnou příměsí uhlíků (vrstva 5) obsahovala velké množství keramických zlomků (obr. 6). Na severní (severovýchodní) straně byl plošný rozsah vrstev 5 a 6, alespoň v úseku, který zpřístupnila liniová sonda, přerušen recentním vkopem neznámého určení (obr. 5 – vrstva 8). Na jižní

(jihozápadní) straně se tmavá uloženina/výplň dobře odlupovala od pozvolně se zahlubujícího podloží. Zde jsme tedy narazili – v rámci naší sondy – na jediné místo, kde byla patrná přirozená hranice objektu vyplněného tmavými vrstvami 5 a 6. Celý západní profil sondy byl totiž rovněž porušen recentním výkopem, zřejmě jiným, než je patrný ve východním profilu v podobě vrstvy 8.
