**Archeologické doklady hrázděných konstrukcí na českých hradech**

*Archaeologia historica*. 1992, vol. 17, iss. [1], pp. 141-152

## Archeologické doklady hrázděných konstrukcí na českých hradech

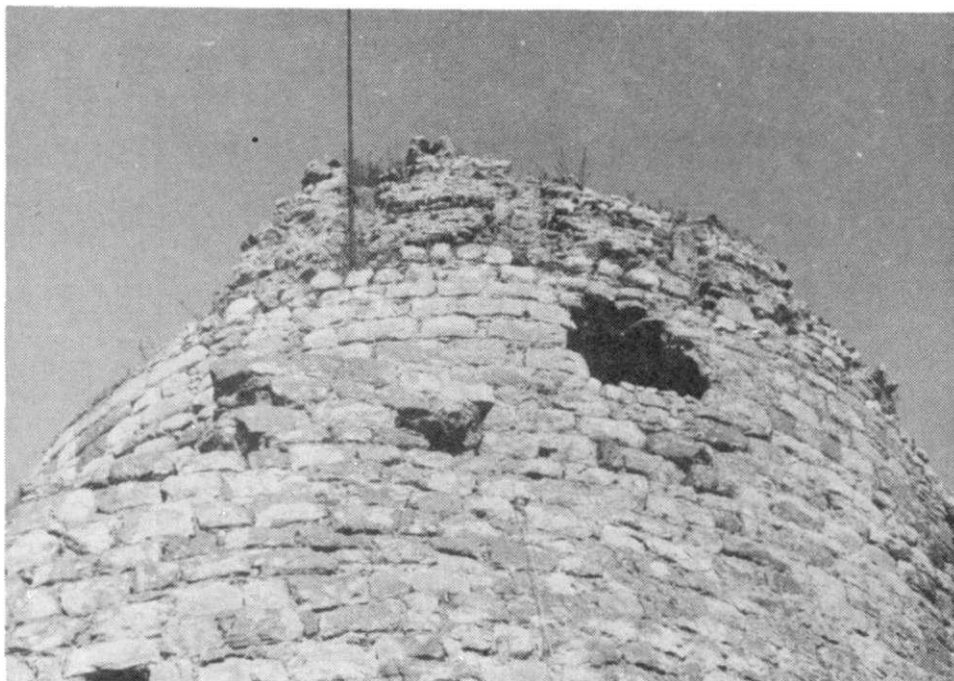
Obr. 5. Michalovce hrad, okr. Mladá Boleslav. Otisk trámové konstrukce na líci posledního patra bergfr.tu. Foto autor.

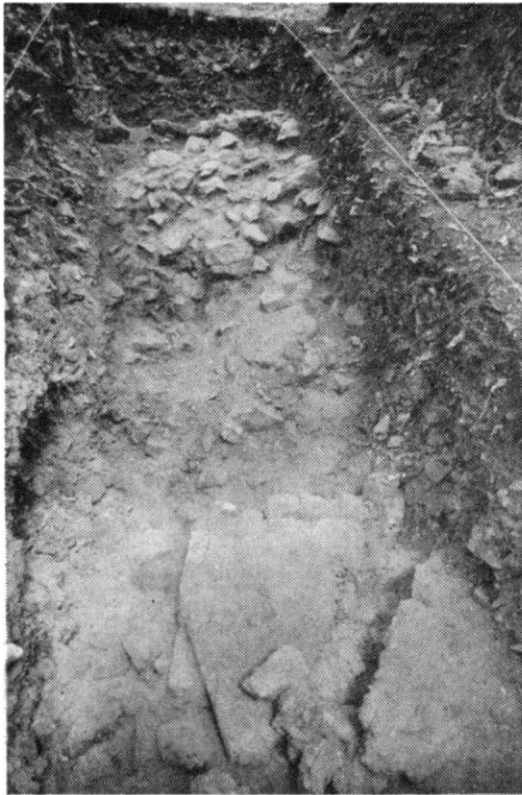
Obr. 9. Týřov hrad, k. ú. Karlova Ves, okr. Rakovník. Celkový pohled na sondu LXII. V popředí destruovaná hrázdná stěna, v pozadí zbytky starší zdi. Foto autor.

Jde o zbytek spodní části štítové stěny hrázděného domu při jižní obvodové hradbě spodního hradu, zachycený v sondě LXII (obr. 8–13). Tento dům v 15. století nahradil zděnou budovu z 13. věku. Z vlastní dřevěné konstrukce se

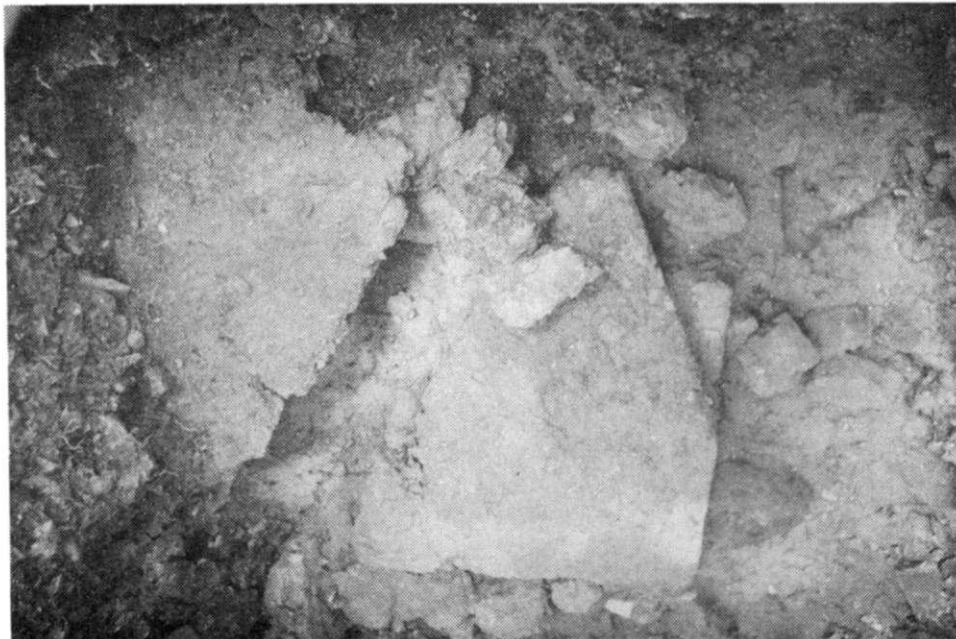
Obr. 11. Týřov hrad, k. ú. Karlova Ves, okr. Rakovník. Sonda LXII. Detail styku otisku stojky a zavětrování dřevěné konstrukce na vypáleném bloku mazanické výplně brázděného zdiva. Foto autor.

v negativu dochoval základový trám (kromě vypáleného bloku mazanice výplně vymezený hranou do skály zasekaného základového žlabu), jedna stojka a dva prvky zavětrování. Mezi zmíněnými dřevěnými prvky se nacházela mazanice výplň, která se ve vypálené podobě velmi dobře dochovala. Zavětrování bylo provedeno dvojím způsobem. Vlevo šlo o trám stejných rozměrů jako základový či stojka, který byl zapuštěn do trámu základového. Jak dokládá otisk (obr. 11), napravo se jednalo o silnou fošnu, která byla zapuštěna do stojky zhruba 45 cm nad úroveň základového trámu a křížila se se zmíněným trámem levým. Toto křížení bylo pro zvýšení tuhosti konstrukce zajištěno dvěma masivními železnými hřeby. Z dimenze obou prvků zavětrování vyplývá, že levý náležel k hlavní nosné konstrukci, zatímco pravý byl pouze ztužujícím elementem.

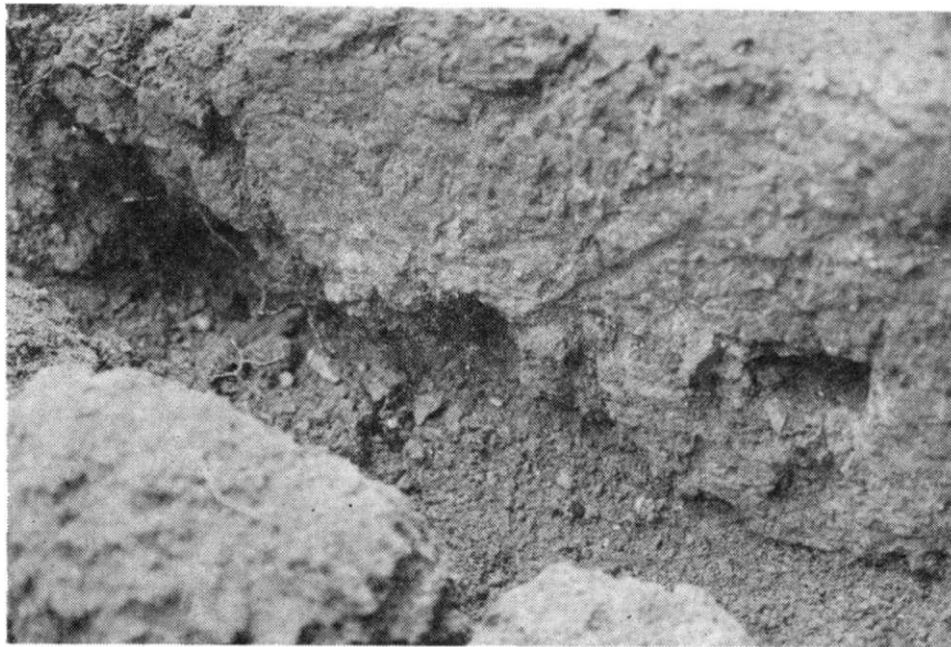
Obr. 13. Týfov hrad, k. n. Karlova Ves, okr. Rakovník. Sonda LXH. Detail otvorů po dřevěných čtyřhranech v původní podstavě bloku vypálené mazaníkové výplně. Foto antor.

Mazanice výplně byly pečlivě provedeny z kvalitně připravené hlíny. Lépe dochovaný pravý menší blok obsahuje ve středu své mocnosti, dosahující 21 cm, čtyři dutiny po svislých dřevěných čtyřhranech (obr. 12, 13), které sloužily k fixaci mazanice a byly zapuštěny do nosných částí konstrukce. Tento způsob vzhledem ke kvalitě materiálu výplně zjevně dostačoval a nebylo nutné čtyřhrany vyplétat. Pokud byl povrch mazanice výplně pohledově upravován (např. barevně), zanikla tato úprava v průběhu požáru.
