**K problematice způsobu výstavby opevnění nížinného hradiště  
Strachotína-Vysoké zahrady u Dolních Věstonic na Moravě**

*Archaeologia historica*. 1982, vol. 7, iss. [1], pp. 325-334

BORIS NOVOTNÝ

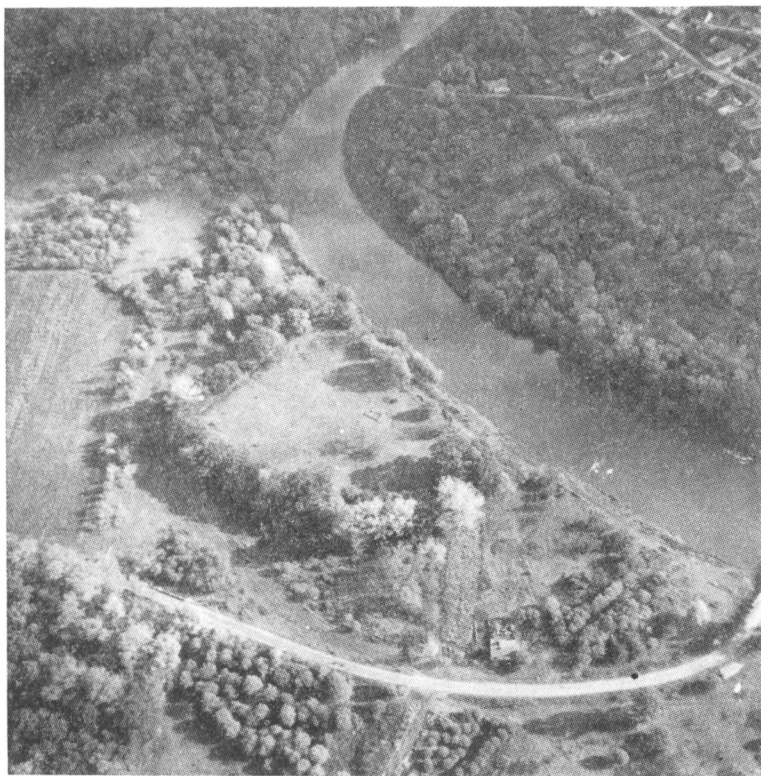
Obr. 1. Letecký snímek hradiště Strachotína-Vysoké Zahrady u Dolních Věstonic. Uprostřed půdorys základů kostelíka.

Severně od obce Dolní Věstonice (o. Břeclav) se rozkládá na levém břehu Dyje (situace až do roku 1980), jižně od silnice z Dolních Věstonic do Strachotína, v poloze „Vysoká zahrada“ nížinné opevnění, přibližně trojúhelníkového půdorysu se zaoblenými rohy. Jeho vnitřní plocha měří zhruba 7750 m<sup>2</sup>. Hradisko je dodnes ohraničeno valy od východu, severu a západu, dosahujícími výšky až 6 m. Jeho jižní rameno, kde byla asi brána, je záplavami meandrujícího toku Dyje zcela devastováno<sup>1</sup> (obr. 1).

Im Norden der Gemeinde Dolní Věstonice (Bez. Brěclav) liegt am linken Flußufer der Dyje (Thaya) eine Tieflandsbefestigung mit annähernd dreieckigem, an den Ecken gerundetem Grundriß, dessen innere Fläche ca. 7750 m<sup>2</sup> umfaßt (Abb. 1). Bis zu einer Höhe von 6 m blieb der von der Sonde II geschnittene Schutzwall des breiten Nordwestteils und des von der Sonde II geschnittenen Nordostteils erhalten. Die Erkundungen leitete J. Poulík.

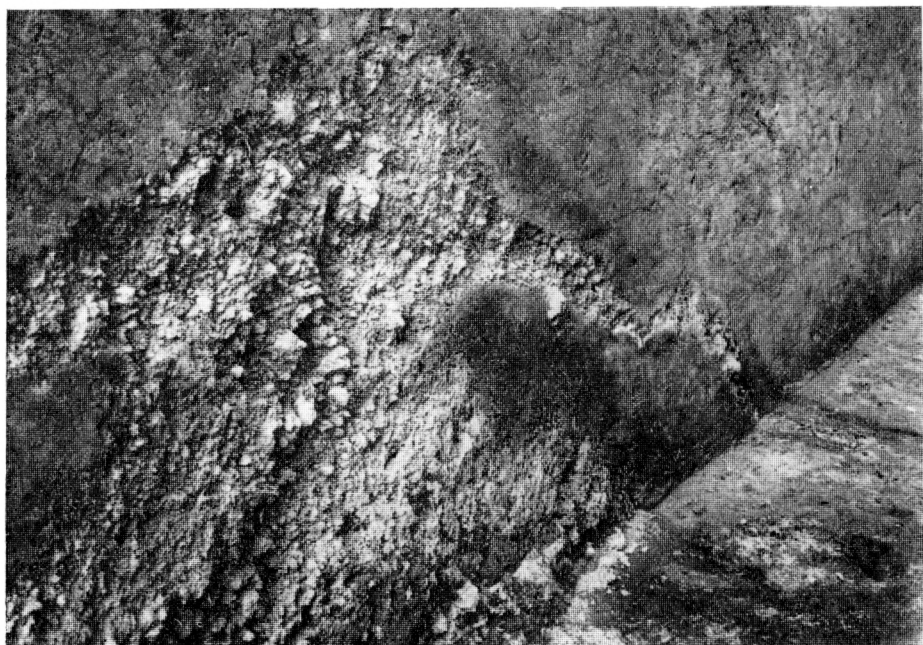
**Obr. 3.** Nahore: Severní průkop valem, sonda II. Vzadu střední část valu s nevypáleným, vpředu propáleným jílem. – Dole: Severní průkop valem, sonda II. Detail části s vrstvou sypkého, do červena vypáleného jílu.

V roce 1950 severní část sondy II prořízla obranný val v jeho nejvyšším místě. (Obr. 2, Obr. 3.) Tím byl získán opět velmi složitý profil, který ukázal mocnou akumulaci do červena vypáleného jílu a na obě strany šikmo se svázející vrstvy nevypálených jílovitých zemin, které vykazovaly zřetelné zvrstvení. Tyto svázné vrstvy mohou být dokladem destrukce shořelé, hlínou vyplněné dřevěné hradby. Při prohlubování sondy na vnitřní straně valu se narazilo nehluboko pod povrchem na zbytky dřevěných trámů (obr. 4), pocházejících nejpravděpodobněji ze zřítivší se vnitřní konstrukce stěny hradby. Byla zde odkryta až 28 cm silná trámová dřeva, ležící podélně podle průběhu valu v různých výškových polohách. Toto uložení se zdá nasvědčovat tomu, že vnitřní stěna hradby byla složena z horizontálně na sebe nakladených trámů, které se při požáru zřítily dovnitř plochy hradiska. Do těchto trámů byly ve vzdálenosti asi 165 cm od sebe vydlabány žlábků tak, aby bylo možno po způsobu srubové konstrukce vložit vždy mezi dva trámy jeden trám příčný. Podélné trámy, kladené podél průběhu valu, byly vesměs štípány (půlkruhovitě profily směřovaly plochou částí směrem dovnitř hradby), zatím co slabší příčné trámy (silné 10 až 18 cm) byly zhotoveny buď z kulatiny nebo rovněž podélně štípány. Nebylo možno zjistit, zda zbytky příčně situovaných trámů, vyskytnuvších se pod výše popisovanou spadenou stěnou, zejména na její vnější, jižní straně, pocházely z kolmých břevien, vzpírajících vnitřní srubovou stěnu hradby, nebo zda to byly zbytky nějaké odlišné konstrukce.
