Archeologické doklady hrázděných konstrukcí na českých hradech

TOMÁŠ DURDÍK

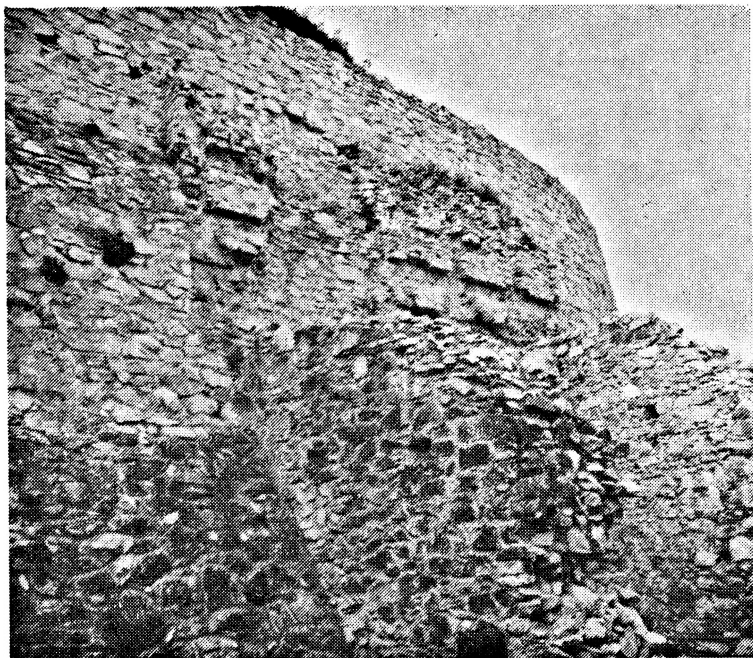
Obr. 2. Rábí, hrad, okr. Klatovy. Zděné výplně boční stěny hrázděného patra 2. brány na vnějším líci torionu. Foto PÚ Plzeň.

Možností rozeznání zbytků hrázděné konstrukce na dochovaných jiných, především zděných objektech, není příliš mnoho. Patrně nejpříznivější situace nastává v případě, kdy zděná a hrázděná konstrukce dvou sousedních objektů byla budována současně a výplně hrázděného zdiva tvoří kámen na maltu. Může tak nastat případ, kdy zdivo výplně je provázáno se sousední zdí a po destrukci dřevěné konstrukce zůstane na jejím líci dochováno v podobě bos ohraňících negativy trámů. To se například stalo u líce torionu na hradě Rábí, kde si lze v této podobě dosud prohlédnout zbytek boční stěny hrázděného patra 2. brány (obr. 2).

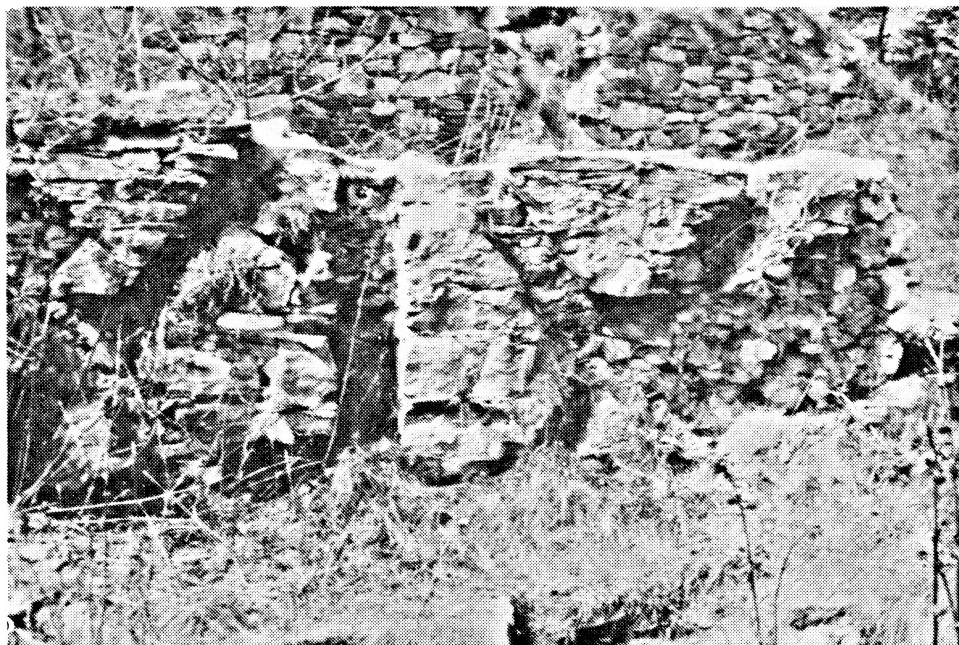
Obr. 4. Hartenštejn hrad, k. ú. Bochov, okr. Karlovy Vary. Otisk trámové konstrukce ve stěně přístavku v nádvoří hradu. Foto autor.

Prakticky poslední možnost představuje případ, kdy trámová konstrukce neodpovídá celé síle stěny. Pokud by pak „výplň“ byla zděná na maltu, nalezneme dnes na líci stěny otisky trámů. Takovýto případ známe například z přístavků v nádvoří hradu Hartenštejna (obr. 4) či nejspíše i z posledního patra bergfritu hradu Michalovice (obr. 5). Naznačená varianta však není hrázděným zdívmem v pravém slova smyslu; buď šlo o optickou nápodobu hrázděné konstrukce žádoucí z nějakého specifického (např. estetického) důvodu, nebo spíše o konstrukci smíšenou.

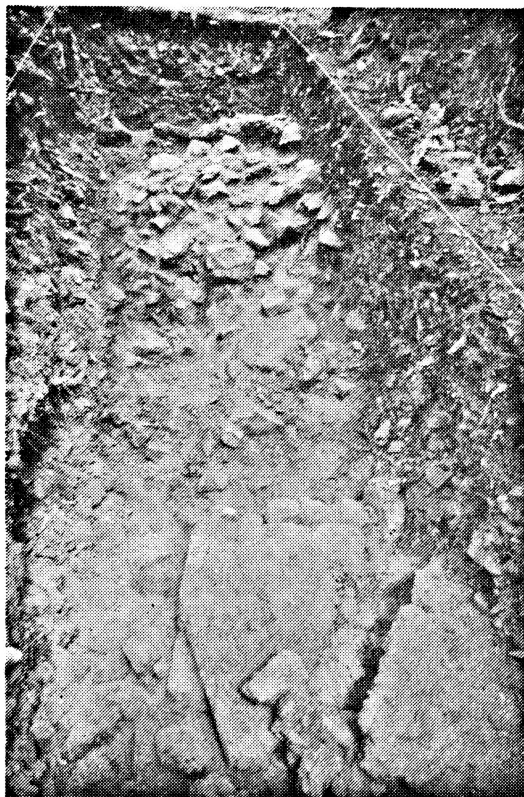
Obr. 9. Týřov hrad, k. ú. Karlova Ves, okr. Rakovník. Celkový pohled na sondu LXII. V popředí destruovaná hrázděná stěna, v pozadí zbytky starší zdi. Foto autor.

Obr. 10. Týřov hrad, k. ú. Karlova Ves, okr. Rakovník. Sonda LXII, vypálené mazačnické výplně hrázděného zdiva. Foto autor.

Jde o zbytek spodní části štítové stěny hrázděného domu při jižní obvodové hradbě spodního hradu, zachycený v sondě LXII (obr. 8—13). Tento dům v 15. století nahradil zděnou budovu z 13. věku. Z vlastní dřevěné konstrukce se

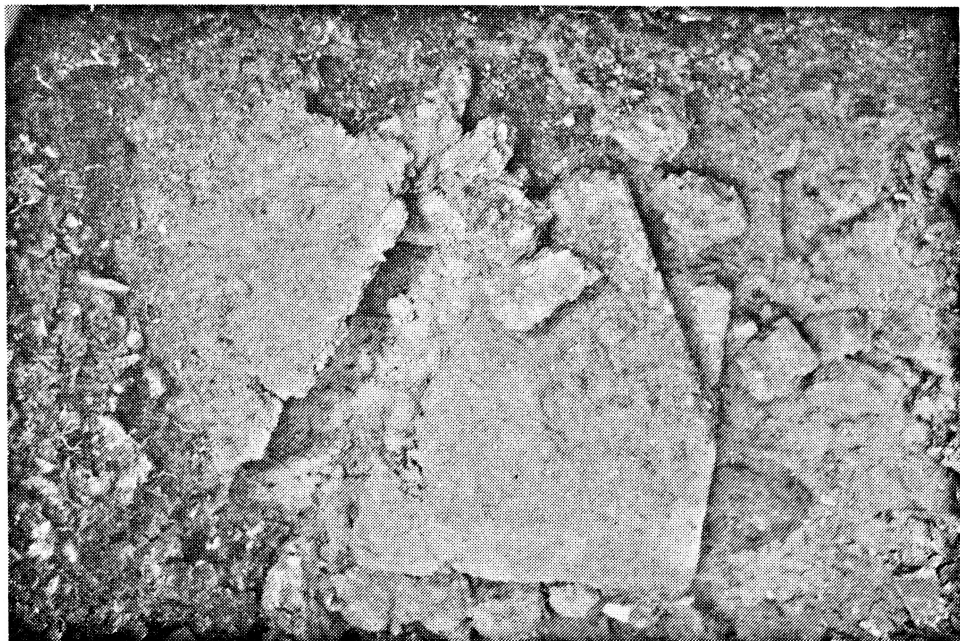
Obr. 11. Týřov hrad, k. ú. Karlova Ves, okr. Rakovná. Sonda LXII. Detail styku otisku stojky a zavětrování dřevěné konstrukce na vypáleném bloku mazaniceové výplně hrázděného zdiva. Foto autor.

v negativu dochoval základový trám (kromě vypáleného bloku mazanicové výplně vymezený hranou do skály zasekaného základového žlabu), jedna stojka a dva prvky zavětrování. Mezi zmíněnými dřevěnými prvky se nacházela mazanicová výplň, která se ve vypálené podobě velmi dobře dochovala. Zavětrování bylo provedeno dvojím způsobem. Vlevo šlo o trám stejných rozměrů jako základový či stojka, který byl zapuštěn do trámu základového. Jak dokládá otisk (obr. 11), napravo se jednalo o silnou fošnu, která byla zapuštěna do stojky zhruba 45 cm nad úroveň základového trámu a křížila se se zmíněným trámem levým. Toto křížení bylo pro zvýšení tuhosti konstrukce zajištěno dvěma masívními železnými hřeby. Z dimenze obou prvků zavětrování vyplývá, že levý náležel k hlavní nosné konstrukci, zatímco pravý byl pouze ztužujícím elementem.

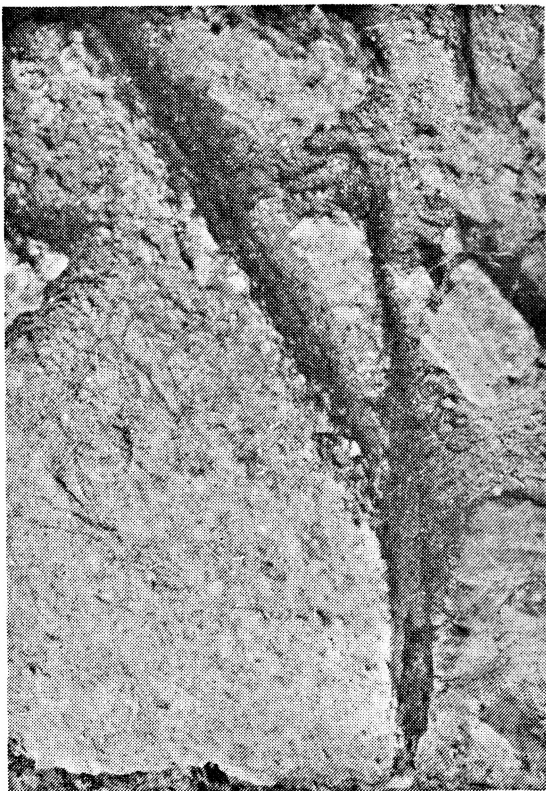
Obr. 12. Týřov hrad, k. ú. Karlova Ves, okr. Rakovná. Sonda LXII. Zbytky hrázděné stěny. Na středním bloku patrné otvory po dřevěných čtverhranech, které sloužily k fixování mazaniceové výplně. Foto autor.

Mazanicové výplně byly pečlivě provedeny z kvalitně připravené hlíny. Lépe dochovaný pravý menší blok obsahuje ve středu své mocnosti, dosahující 21 cm, čtyři dutiny po svislých dřevěných čtyřhranech (obr. 12, 13), které sloužily k fixaci mazanice a byly zapuštěny do nosných částí konstrukce. Tento způsob vzhledem ke kvalitě materiálu výplně zjevně dostačoval a nebylo nutné čtyřhrany vyplétat. Pokud byl povrch mazanicových výplní pohledově upravován (např. barevně), zanikla tato úprava v průběhu požáru.

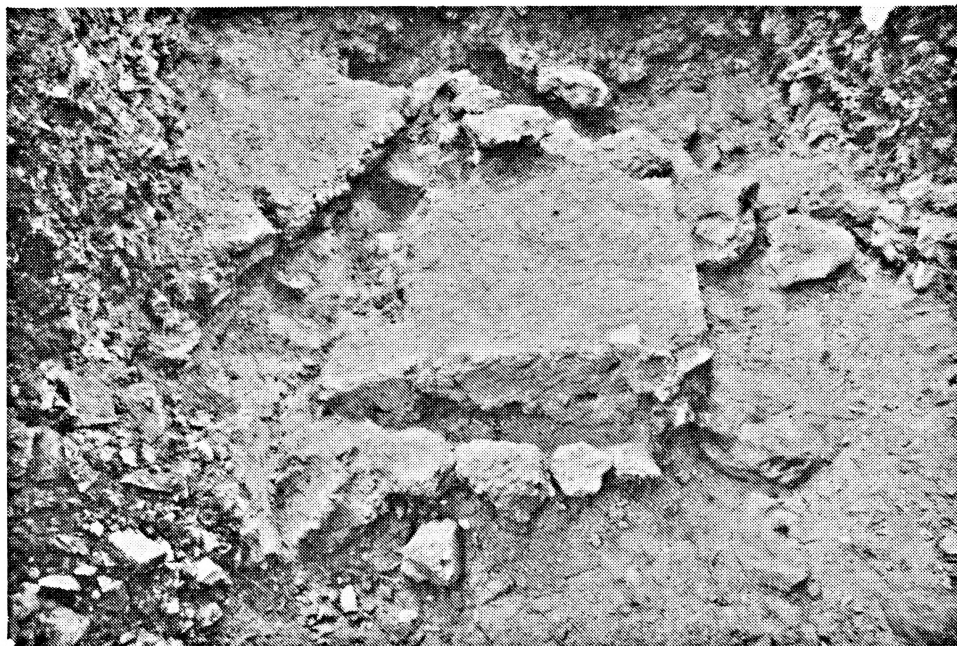
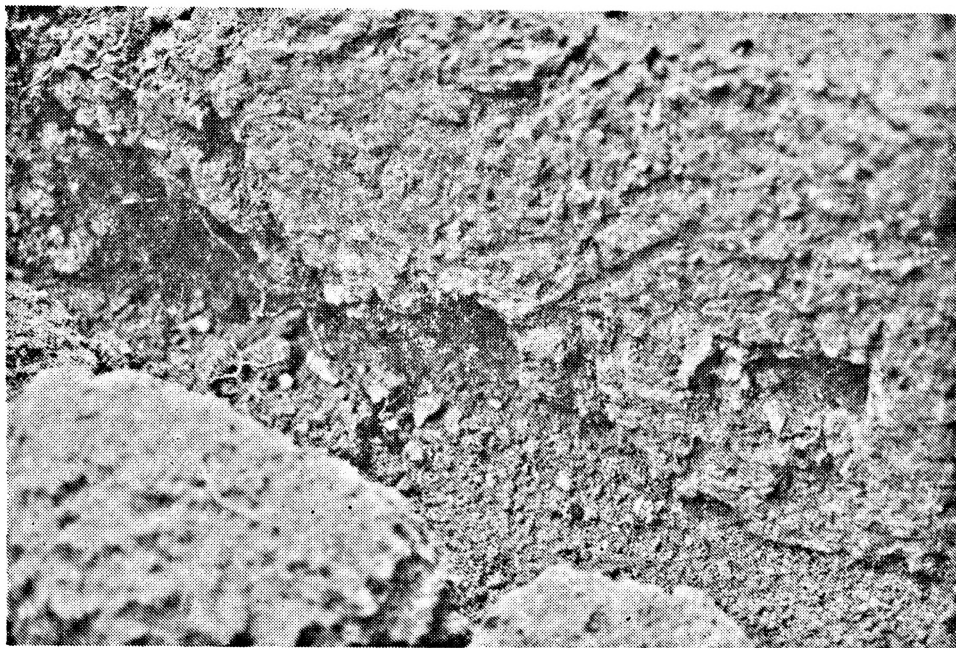
Obr. 13. Týřov hrad, k. ú. Karlova Ves, okr. Rakovník. Sonda LXII. Detail otvorů po dřevěných čtyřhranech v původní podstavě bloku vypálené mazanické vřpíně. Foto autor.
