**Archeologický a stavebno-historický výskum na Uršulínskej ul. č. 6 v Bratislave : Príspevok k výskytu kamenných 2-priestorových domov v Bratislave**

*Archaeologia historica*. 1988, vol. 13, iss. [1], pp. 57-81

Príspevok k výskytu kamenných 2-priestorových domov v Bratislave

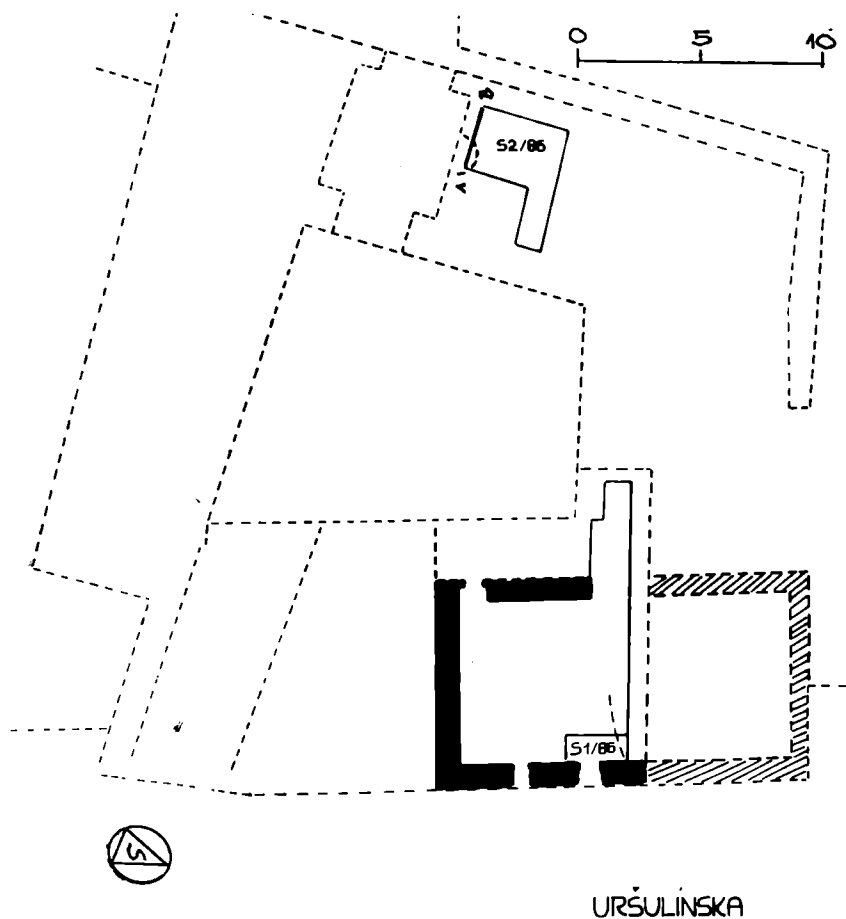
Obr. 1. Ursulínska ul. č. 6 — situácia parcely č. 3, S1/86 a S2/86.

Objekt sa nachádza vo východnej časti Štátnej mestskej pamiatkovej rezervácie Bratislava na parcele č. 3 v intraviláne pôvodného stredovekého mesta (obr. 1). Poloha nebola doteraz archeologicky skúmaná, z blízkeho okolia má pre nás najväčší význam hĺbkový sondážny stavebno-historický výskum, ktorý sa konal v roku 1985 na Ursulínskej ul. č. 9 (Baxa—Ferus—Musilová 1987) a ktorý priniesol doteraz najviac poznatkov o vývoji životného prostredia

Parcela sa nachádza vo vnútri stredovekého mesta v jeho východnej časti a je prístupná z Uršulínskej ulice (obr. 1). Táto úzka ulička tvorí v predmetnom úseku spojku medzi Priamaciálnym námestím a Leningradskou (Dlhou) ulicou, ktorá sa vyvinula z bývalej diaľkovej trnavskej cesty. Parcela je zasunutá do územia, ktoré v stredoveku patrilo ostrihomskému arcibiskupovi, ale počas celého písomne doloženého obdobia susedskej koexistencie (od 14. do začiatku 20. storočia) si zachovala svoju samostatnosť od cirkevného majetku. Medzi 15. a 19. storočím je doložené, zlúčenie predmetnej parcely so susednou na rohu Uršulínskej a Leningradskej ulice; k staršiemu obdobiu sa žiadne písomné správy nezachovali.

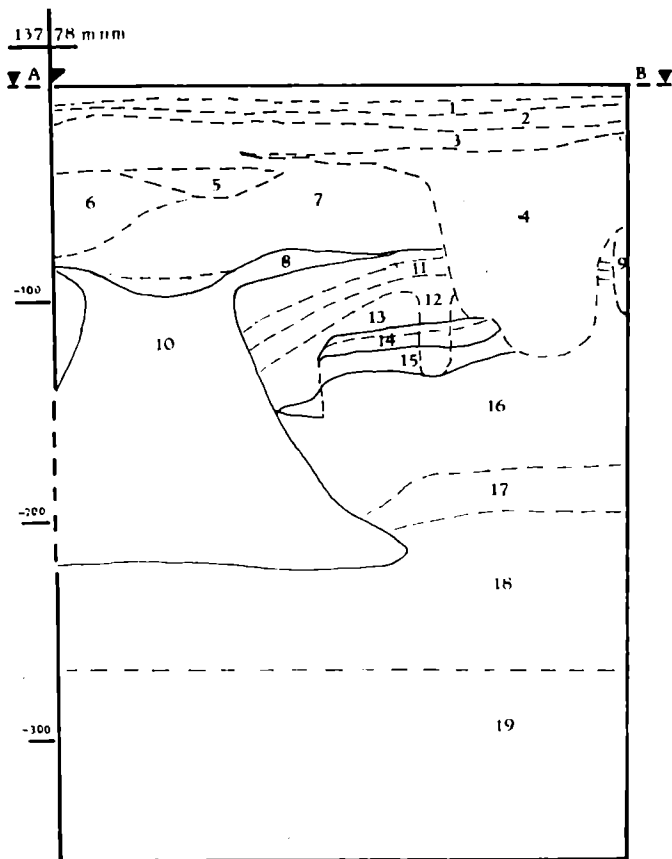
Obr. 3. S2/86, pôdny profil A—B.

S2/86 — Výskumom v tejto sonde sme získali kumulovaný pôdny profil (prerušovaný novovekými zásahmi a antropogénnou činnosťou) od praveku až po súčasnosť (obr. 3). V hl.: 0—4 cm ( $\pm 0 = 137,78$  m n. m.) tvorili povrch

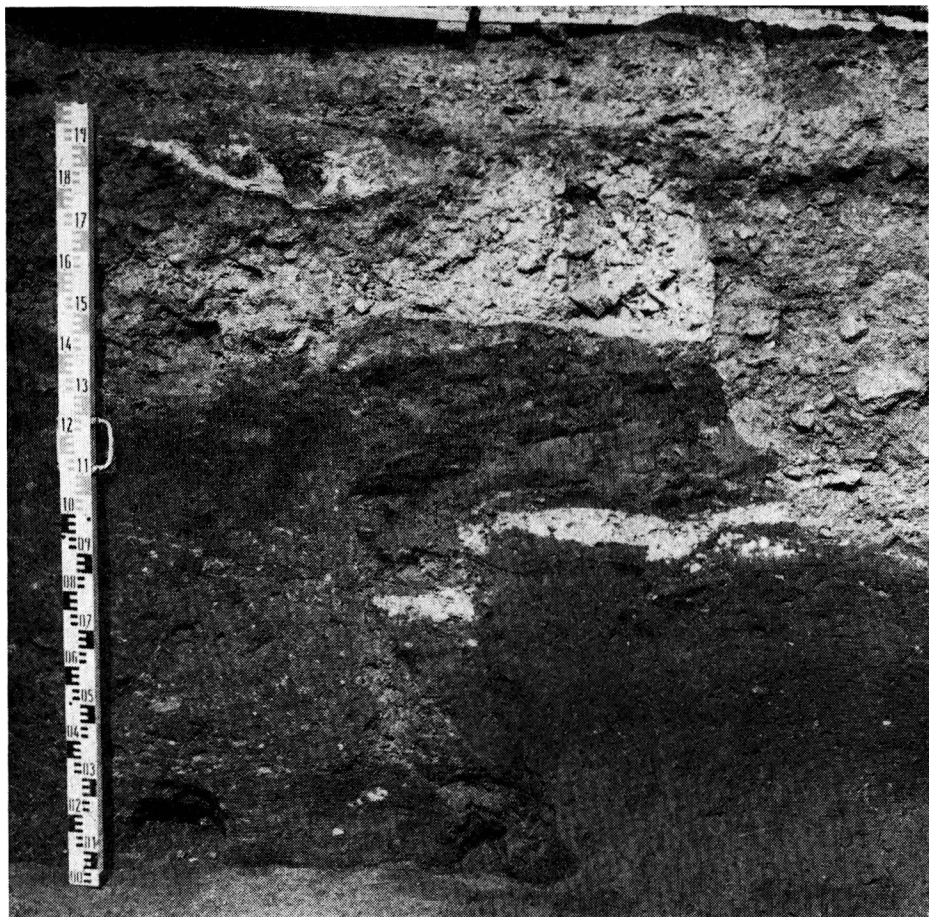
Obr. 5. S2/86, pôdny profil A-B — fotografia.

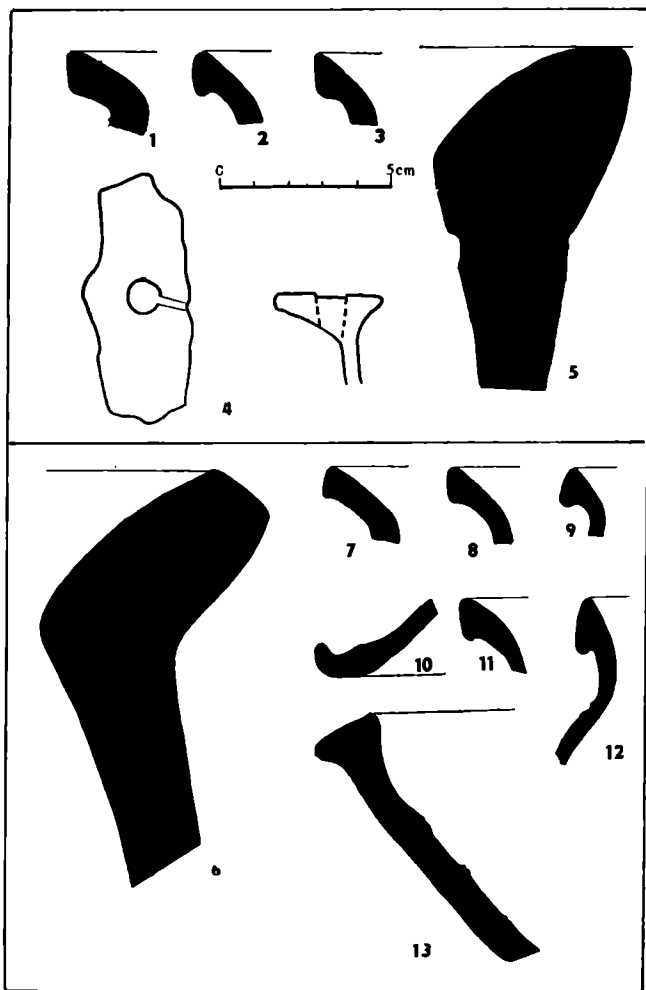
Obr. 15. S2/86, vrstva č. 16 — č. 1—5; vrstva č. 11—13 — č. 6, 8, 9; vrstva č. 14, obj. 1 a 2 — č. 7, 10, 11, 12.

rímsovitej profilácie, rovno zrezané, ďalej fragment miskovitej nádoby (obr. 15:13), tzv. nálevky s kyjovitým okrajom, svetlohnedej farby, zvnútra zdobenej tromi radmi rytých vlnoviek. Z Bratislavy poznáme analógie z archeologického výskumu na Nálepkovej ul. č. 19—21 (Rexa 1986, č. 77—80). Rytá výzdoba zvnútra nádoby naznačuje snáď funkciu lievika na cedenie mlieka. K tvarovej náplni patrila ešte zvonovitá pokrývka (obr. 15:10). Vrstvy č. 11—14 datujeme na základe analógií z Bratislavy (Musilová 1988, Rexa 1986) do 2. pol. 13. st. Vrstvu č. 15 tvoril zvyšok aluviálneho náplavu, zemina piesčitá, žltosivej farby, tak ako ho máme doložený z výskumu na Uršulínskej ul. č. 9 (Baxa—Ferus—Musilová 1986) zo sondy č. 4/85. Ďalšie vrstvy sú pôvodom prirodzene akumulované s antropogénnym zásahom, vrstva č. 16 — je hlína piesčitá, s výraznou organickou prímесou, súdržná, čiernohnedej farby. Keramické črepy boli v tejto vrstve rozptýlené, naznačujú v blízkosti väčšiu koncentráciu osídlenia.

59 % tvorili oxidačne pálené, 41 % redukčne pálené črepy. Z nálezov si zasluhuje pozornosť okraj z kotlíka (obr. 15:4) tehlovočervenej farby, analogické tvary s jedným otvorom poznáme z archeologického výskumu na Staromestskej ulici — Stavba Najvyššieho súdu (Baxa—Musilová 1987) zo sídlíštného objektu výrobného charakteru, datovaného do obdobia 2. pol. 12.—zač. 13. st. Z hrncov sú zastúpené hrubé, masívnejšie von vyhnuté, rovno zrezané okraje (obr. 15:1,2,3) a okraj masívnej zásobnice, kyjovite zosilneného tvaru, šedej farby s prímiesou tuhy (obr. 15:5). Vrstva má mocnosť 50 cm, okrem uvedených tvarov sa v nej nachádzali aj pravké črepy — z obdobia laténu a úlomky rímskych tehál. Celú ju datujeme do širokého rámca latén až 12. st. — resp. zač. 13. st. Medzi nasledujúcimi vrstvami 16, 17, 18 je prechod plynulý, postupný, bez výrazného ohraničenia, vrstva č. 17 je prechodným horizontom so stopami po pedoturbácii a činnosti zoedafónu, náznak, že ide o dobovú niveletu extravilánu. Vrstvu č. 18 tvorí hlina piesčitá, súdržná, homogénna, svetlohnedej farby, so sporadickým nálezom mazanice. Samotné podložie vrstva č. 20 sa nachádza v hl. —270 cm, tvorí ju hlina žltosivej farby, homogénna a súdržná.

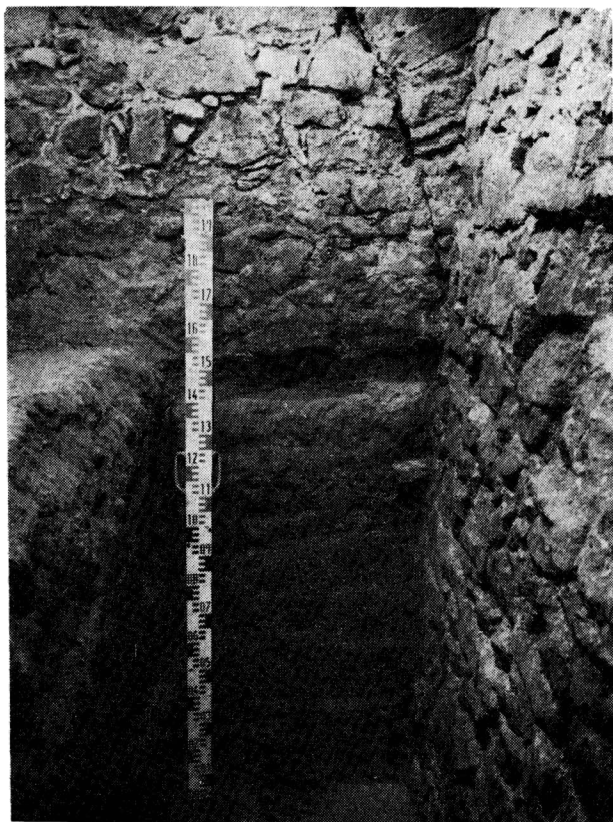
Obr. 16. S1/86, profil sondy a klebný kamenný pás.

S1/86 — bola otvorená v severovýchodnom rohu pivnice pod vynášacím klenebným pásmom z kamenných klenákov a sekundárne zamurovaným otvorom smerom na ulicu (obr. 16,17). Výskumom sme zistili základovú špáru kamenného meštianskeho domu v hl. —160 cm ( $0 \pm 135,26$  m n. m.), murivo z lomového kameňa bolo kladené do základovej ryhy, historickú niveletu interiéru objektu sme zistili v hl. 133,98 m n. m., tvoril ju úzky pás sivej udusanej zeminy. V hl. —60—70 cm sme zistili ďalšiu historickú niveletu terénu, udusanú sivú zeminu, uloženú na hnedočervených navážkach. Črepový materiál sa z týchto vrstiev vôbec nenašiel, preto usudzujeme, že ide o zemné úpravy súvisiace s prestavbami kamenného meštianskeho domu. Nad dnešnou úrovňou terénu v pivnici sme vo výške 140—200 cm nad S1/86 otvorili kamennú priečku a za ňou sme objavili zasypaný pivničný priestor — severnú časť kamenného meštianskeho objektu.

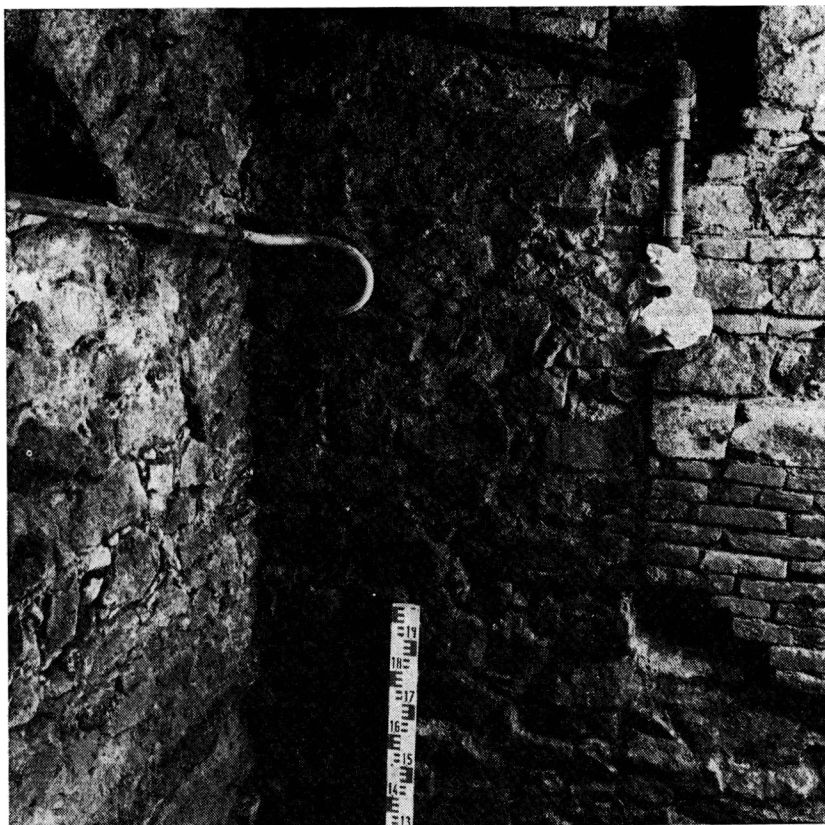
Obr. 17. S1/86, sekundárne zamurovaný nábeh na vetracie okno.

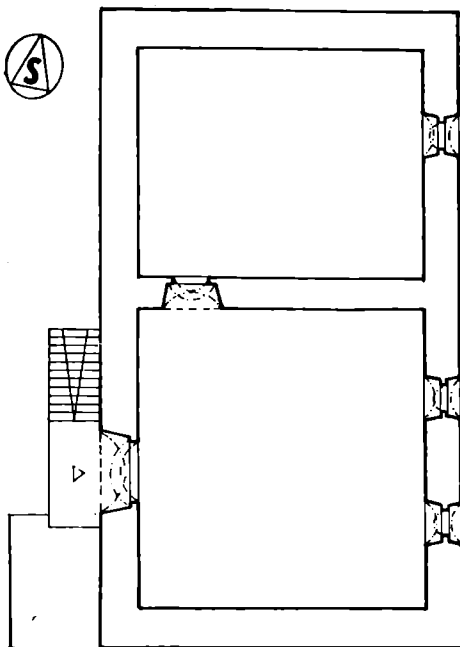
Obr. 19. Hypotetická rekonštrukcia domu z 2. pol. 13. st. Pôdorys horného podlažia.

stene orientovanej dovnútra parcely, kde je situovaný pôvodný vstup do horného podlažia (obr. 19). Horný portál je primárne vsadený do kamenného muriva obvodovej steny a vďaka súčasnému zníženiu úrovne podlahy sme mohli porovnať aj vzťah oboch viditeľných častí portálov k pôvodnému murivu a potvrdiť tak ich primárne osadenie. Sondami bolo zachytené aj kamenné murivo priečky horného podlažia, spočívajúcej na dolnom vynášacom páse; pôvodný priechod v priečke sa nenašiel vzhľadom na mladšie zásahy do jej hmoty, ale z situácie intaktných murív sa dá predpokladať, že bol umiestnený buď na kraji pri západnom múre, alebo v strede. Schodiskové konštrukcie sa v pôvodnom stave na objekte nenašli — vnútorné schodisko v dolnom podlaží bolo zrušené pri zvyšovaní úrovne suterénu a vonkajšie schodisko do horného podlažia bolo odstránené pri renesančných úpravách. Pôvodné omietkové vrstvy neostali zachované ani v interiéri, ani v exteriéri objektu. Na kamennom vynášacom oblúku priečky a na tehlovom záklenku dolného vstupu je jasne badateľný spôsob ich vzniku šalovaním, lebo medzi kameňmi, resp. tehliami, je zachovaná pôvodná omietka s odtlačkami po šalovacích doskách. Na vnútornej strane múrika predsienky sa čiastočne zachovala pôvodná úprava povrchu s ložnou maltou rozozieranou do špár medzi kameňmi.

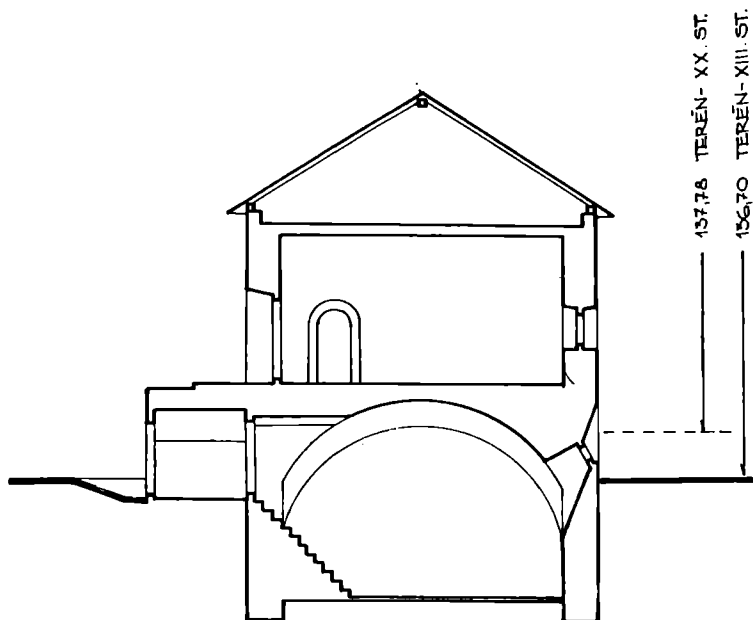
Obr. 20. Hypotetická rekonštrukcia domu z 2. pol. 13 st. Priečny rez severný.

vých múroch obejktu. Čitateľná nálezová situácia oboch hlavných vstupov v polohe šikmo nad sebou (obr. 20) by vymedzila umiestnenie potenciálneho trámového stropu medzi záklenkom dolného a prahom horného portála. V predmetnej výške sa však nenachádzajú v skúmaných priestoroch žiadne stopy po uložení trávov, čo poukazuje na primárne osadenie valenej klenby dolného podlažia. V hornom podlaží sa vzhľadom na absenciu vyššie položených murív nezachovali žiadne indicie poukazujúce na charakter zastropenia miestností či zastrešenia objektu. Predsieň vstupu do dolného podlažia bola pôvodne tiež valeno zaklenutá tehľami rovnakých rozmerov ako v záklenku vstupu a vo veľkej klenbe, na čo poukazuje nález tehly v nábehu na klenbu v múre predsieňky. Pôvodná drevená podlaha sa na objekte nezachovala; archeologická sonda č. 1 zachytila pôvodnú úroveň podlahy dolného podlažia (3,95 m pod dnešnou úrovňou ulice), s úpravou dlážky na spôsob udusaanej zeminy.

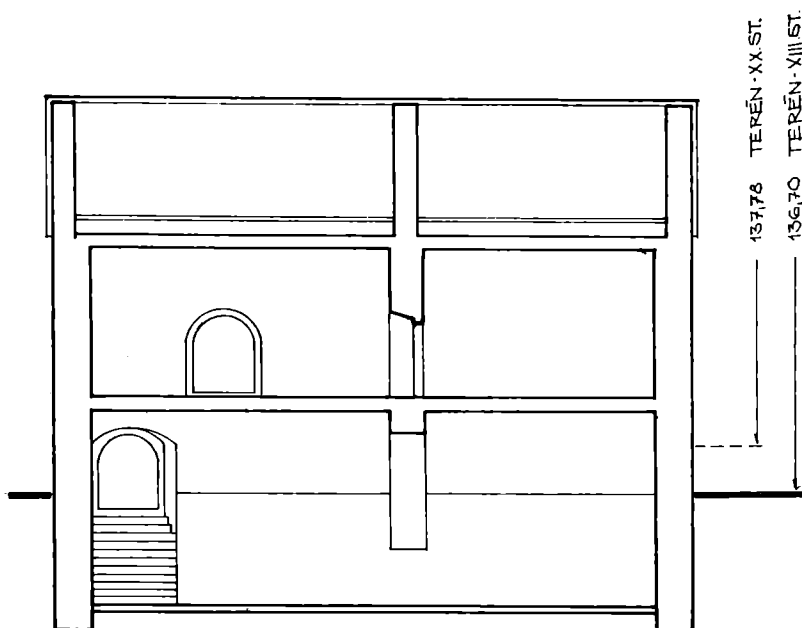
obr. 21. Hypotetická rekonštrukcia domu z 2. pol. 13. st. Pozdĺžny rez západáň.

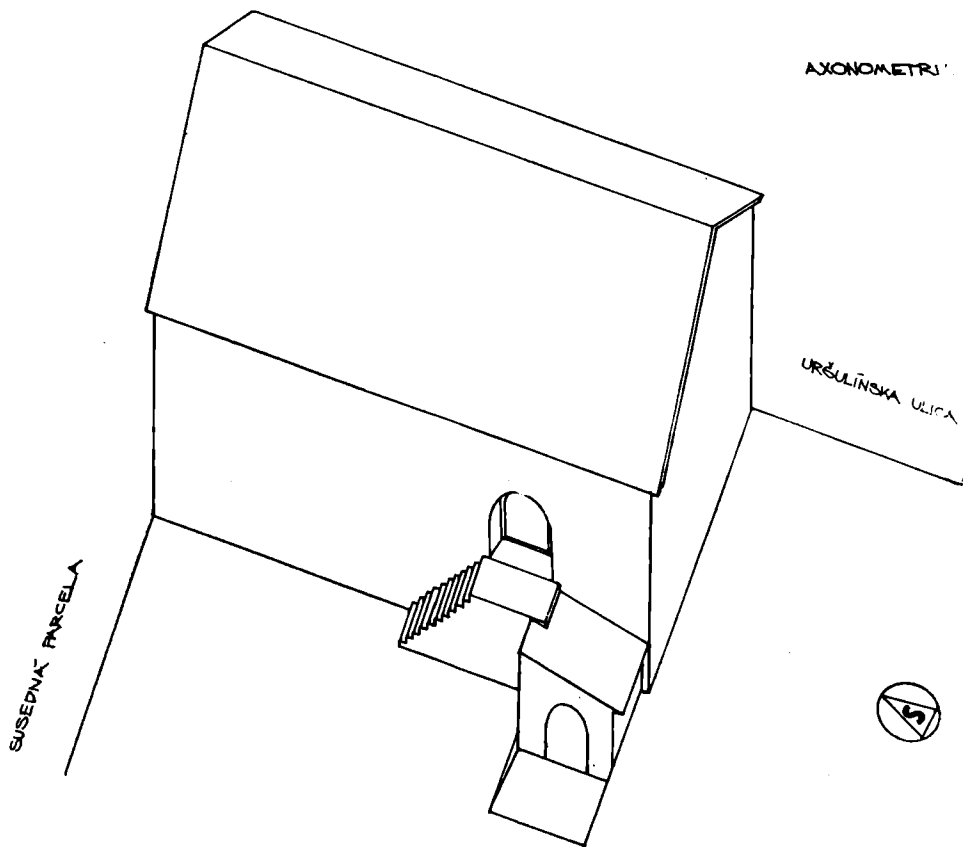
Obr. 22. Hypotetická rekonštrukcia domu z 2. pol. 13. st. Axonometria.
