**U bývalé Dolní Strahovské brány pražské Malé Strany - stavebně historický průzkum oblasti**

*Archaeologia historica*. 1995, vol. 20, iss. [1], pp. 125-[132]

# U bývalé Dolní Strahovské brány pražské Malé Strany – stavebně historický průzkum oblasti

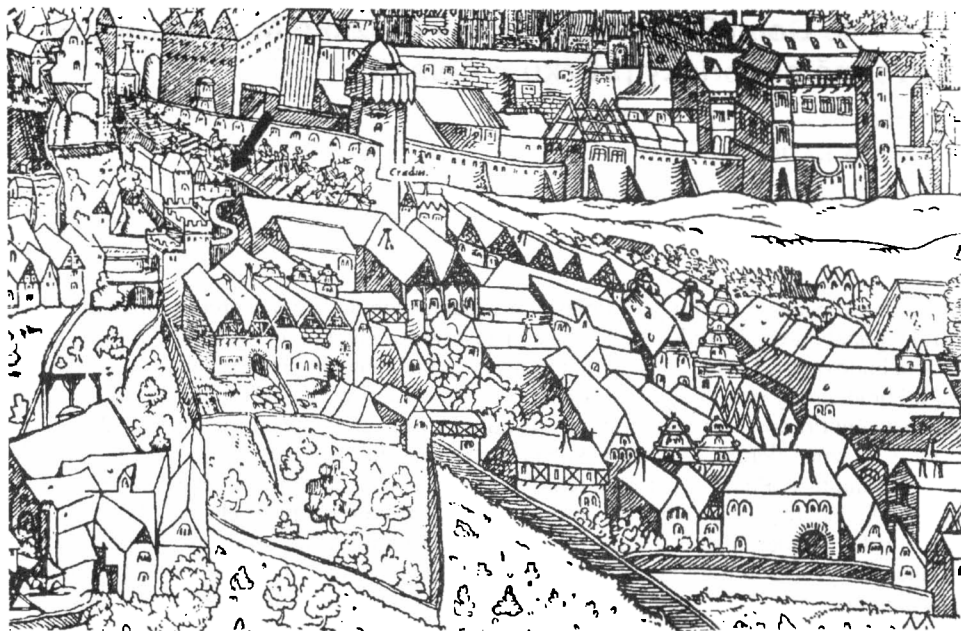
Obr. 1. Výšek z dřevorytu I. Kozla a M. Peterle z Annaberku z r. 1562, zachycující Dolní Strahovskou bránu s předbraním a s mostem přes příkop.

1. Segment aus dem Holzschnitt von I. Kozel und M. Peterle *von Anaberk* aus dem J. 1562, Strahover Untertor mit dem *Vortor* und mit der Brücke über den Graben.

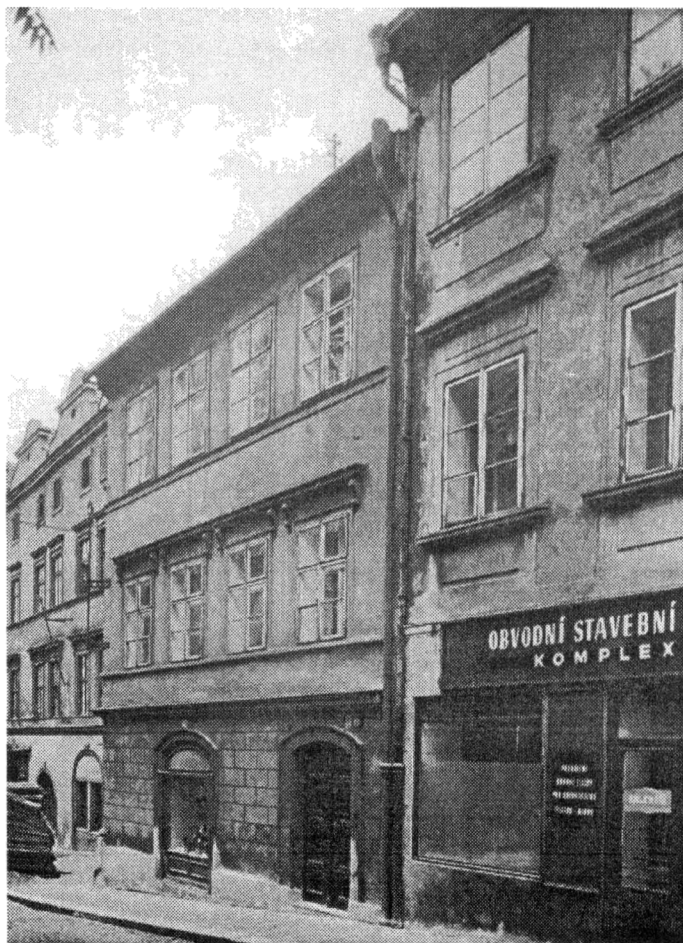
Obr. 7. Průčelí domu čp. 247, který přiléhal k boku brány v celé její šířce, sousední dům vpravo (čp. 246) přiléhal k obvodu předbraní.

majitel Hanuš Turek, o němž již víme, že bránu postupně zcela obestavěl. Dnešní nárožní dům čp. 247, původně přistavěný k boku brány, neměl vlastní štítovou zeď. Když v r. 1711 Theatini docílili zboření brány, přislíbili hraběti F. I. Kinskému, tehdejšímu majiteli bývalého Hansturovského souboru, ponechat kus její zdi, případně na svůj náklad postavit průčelní zeď novou.<sup>7</sup> To se tehdy také stalo a z brány zůstala snad zachována pouze malá část v úrovni přízemí, v suterénech pak uvedené části dodatečných funkčních přístaveb a část původní jižní líce z tesaných kvádrů. Při kopání kanálu v Nerudově ulici se tu před domem čp. 247 našlo na zbytky staré brány, na něž upozornil archivář Herain.<sup>8</sup>

7. Frontseite des Hauses Nr. 247, das an die Torseite in seiner ganzen Breite anlag, Nebenhaus rechts (Nr. 246) lag an den Umfang des Vortors an.
