**Archeologické poznatky ke stavební konstrukci nejstarších
měšťanských domů v Olomouci**

Archaeologia historica. 1999, vol. 24, iss. [1], pp. 189-[213]

JOSEF BLÁHA

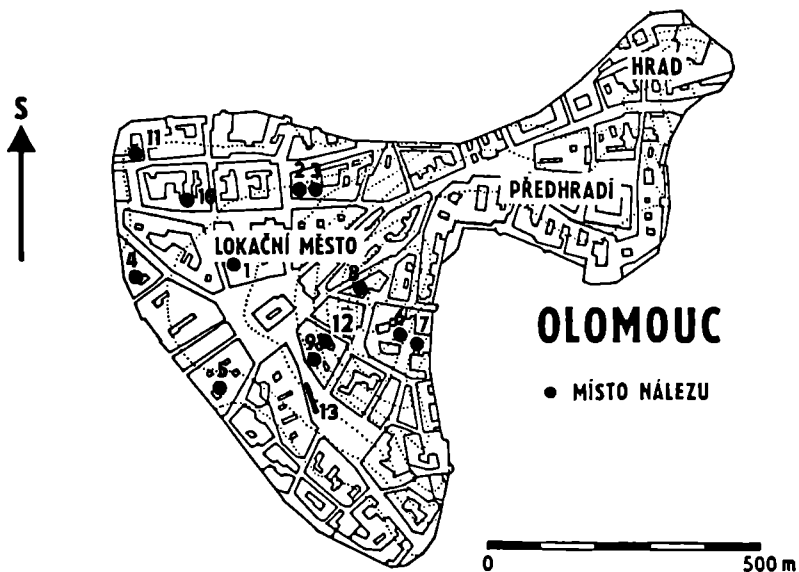
Obr. 1. Olomouc. Základní půdorysné schéma s vyznačenými lokalitami, o nichž je pojednááno v textu. Kreslil P. Večeřa.

Nicméně dosud s velkou intenzitou probíhající výzkum tohoto města přinesl i řadu poznatků, týkajících se bezprostředně tématu i časovému vymezení našeho příspěvku. V textu dotčené lokality jsou vyznačeny na zjednodušeném půdorysu města (obr. 1) – zastoupeny jsou jak okrajové polohy při hradbách (obr. 1:4–7, 11), tak místa nacházející se ve vlastním jádru tohoto poměrně komplikovaného sídlištního útvaru a to poblíž tržišť i hlavních komunikací (obr. 1:1–3, 8–10, 12).

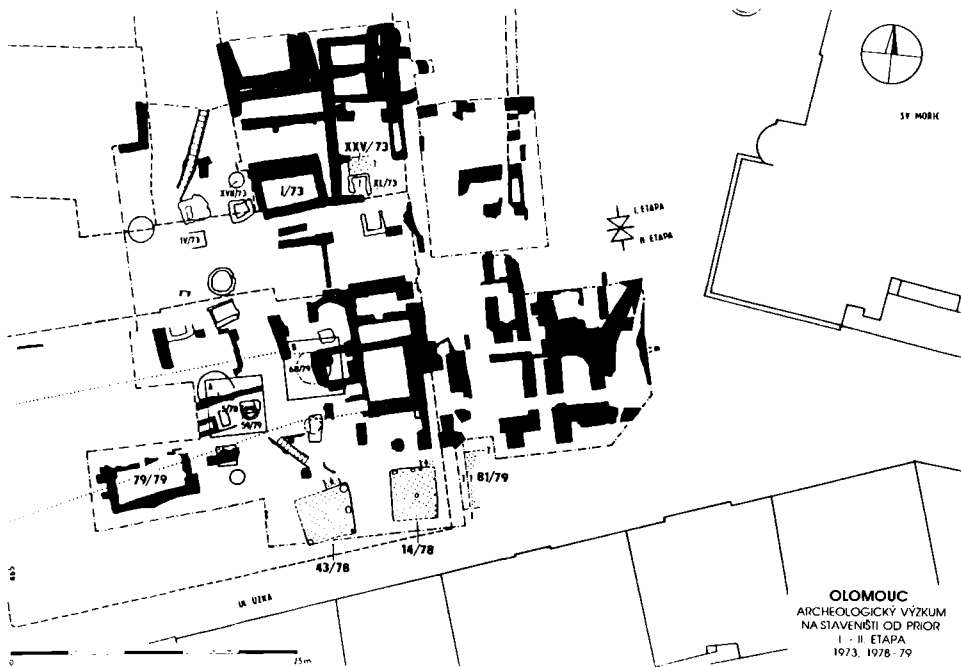
Obr. 2. Olomouc – půdorysný plán východní části archeologicky zkoumané plochy staveníště OD Prior (Mořické náměstí a ulice Úzká) s vyznačenými objekty. Kreslil P. Večeřa.

5.1. Objekt 43/78 se dochoval jako torzo – byl značně narušen pozdějšími výkopy, mj. i čtvercovou odpadní jámkou z průběhu 14. stol. Půdorys (obr. 2:43/78, podrobněji srv. Michna 1988, obr. 11) nebyl zdaleka přesným čtvercem – šlo spíše o jakýsi mírně trapézovitý, minimálně 1,20 m od původního povrchu zahloubený útvar, přičemž dokumentována mohla být pouze jeho jižní a východní strana s délkami 4,15 m a 4,40 m (zde je nutno opravit údaje uváděné jinde v literatuře – srv. Michna 1988, 273). Patrný byly

kumentovat a ovzorkovat – obj. 81/79 (obr. 2:81/79). Jeho, byť neodkrytá, J strana zřejmě opět zhruba respektovala prodloužení uliční čáry Úzké ulice (tj. i jižní linii stěn obj. 14/78 a 43/78). Minimální SJ délka zřejmě kvadratického zahloubení činila 4,50 m (dokumentován byl průběh severní vy dřevěné stěny) a je zřejmé, že co do velikosti předčilo oba vpředu uvedené objekty. Další rozměry, jak uvedeno, nemohly již být zjištěny. Jak patmo, zásyp 81/79 byl tentokrát tvořen především propálenou mazanicí s množstvím spáleného dřeva a popela. Rovná podlaha, vyložená zuhelnatělými prkny, zapuštěná zčásti až do jílovitého podloží (obr. 12), se nacházela v úrovni minimálně 1,30–1,50 m od původního terénu (srv. na S straně vzhůru vyklíňující vrstvy popožárového zásypu na obr. 12) a z hlediska výškopisného odpovídala zhruba podlaze sousedního obj. 14/78. Na řezu je rovněž patrná i kúlová jáma, související s dřevěnou konstrukcí fixující severní stěnu.

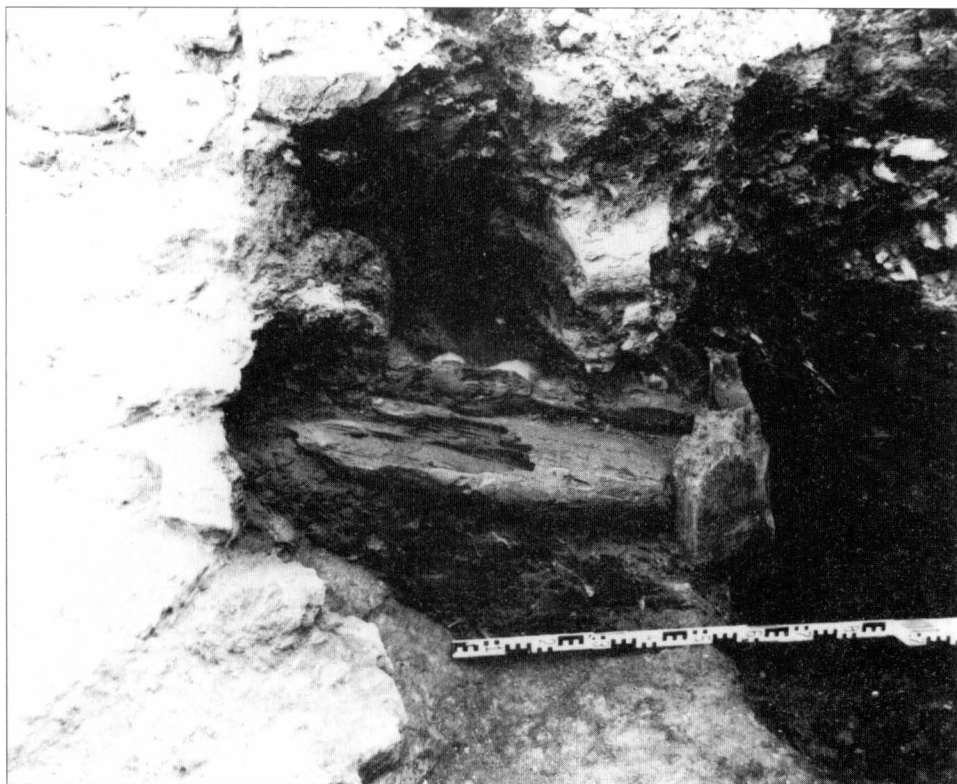
Obr. 3. Olomouc - Školní ul. č.o. 2 (původně Dolní nám. č.p. 198). Fragment nároží dřevěné stavby (objekt 3/76) – pohled od jihozápadu. Foto J. Bláha.

Právě v této horní třetině, dle keramiky průběžně v 2. pol. 13. stol. vršeného „hnojiště“ bylo odkryto a dokumentováno torzo JV nároží původně nadpovrchové dřevěné stavby (obj. 3/76), směřující zhruba k dnešní Školní ulici. Šlo o nárožní, dole rovný, hranolovitý (0,20×0,18 m) a do výšky 0,40 m dochovaný sloupek s okosenými hranami, do něhož byly zapuštěny základové prahy z kulatiny, na nichž se pak nepochybně vrstvila horizontálně do příslušných drážek v popsáném nárožním sloupku zasouvaná prkna stěny (ve stručné zprávě o výsledcích výzkumu se mylně hovoří o „srubové stavbě“ – srv. Bláha 1977b, 66). Tato prkna se dochovala pouze v silně ztrouchnivělých torzech (obr. 3), zatímco kulatinové prahy bylo možno dobře sledovat v délce 0,90 m směrem k SZZ a 0,30 m směrem k SSV. Stavba neznámé, vzhledem k poloze však nejspíše hospodářské funkce, byla uvnitř dlážděna plochými kameny, zapuštěnými do jílovité vrstvy promísené šterkem. Nadložní, zhruba dvacetimetrový horizont odpadu drobtovité struktury, již obsahoval hojnou příměs lomového kamene a keramiku 14. stol. (podrobný popis nálezové situace je podán v příslušné nálezové zprávě z 27. 3. 1979, uložené v archivu PÚOI). V této době tedy již popisovaný obj. 3/76 zcela nepochybně neexistoval.

Význam a výpovědní hodnota tohoto malého a nepříliš atraktivního nálezu torza dřevěné stavby spočívá především v tom, že představuje (oproti dřevěným článkům z obj. 14/78, nalezeným na staveništi OD Prior – srv. sub 5.2.) pokročilejší stavební techniku: mizí do země zapuštěné kůly a vzniká již čistě nadzemní drážková konstrukce s deskovou horizontálně kladenou výplní a jedná se tudíž o další krok směrem ke klasické hrázděné technice. Ta však musí vykazovat navíc i uzavřené příhrádky („fachy“), přídatné sloupky, prahy, vaznice, vzpěry a paždíky s výplní z flexibilního materiálu, jako je např. košatina ohozená hlinou, nebo dřevěný skelet vyplněný cihlami, či kameny (k tomu podrobněji např. Binding–Mainzer–Wiedenu 1975, 14).

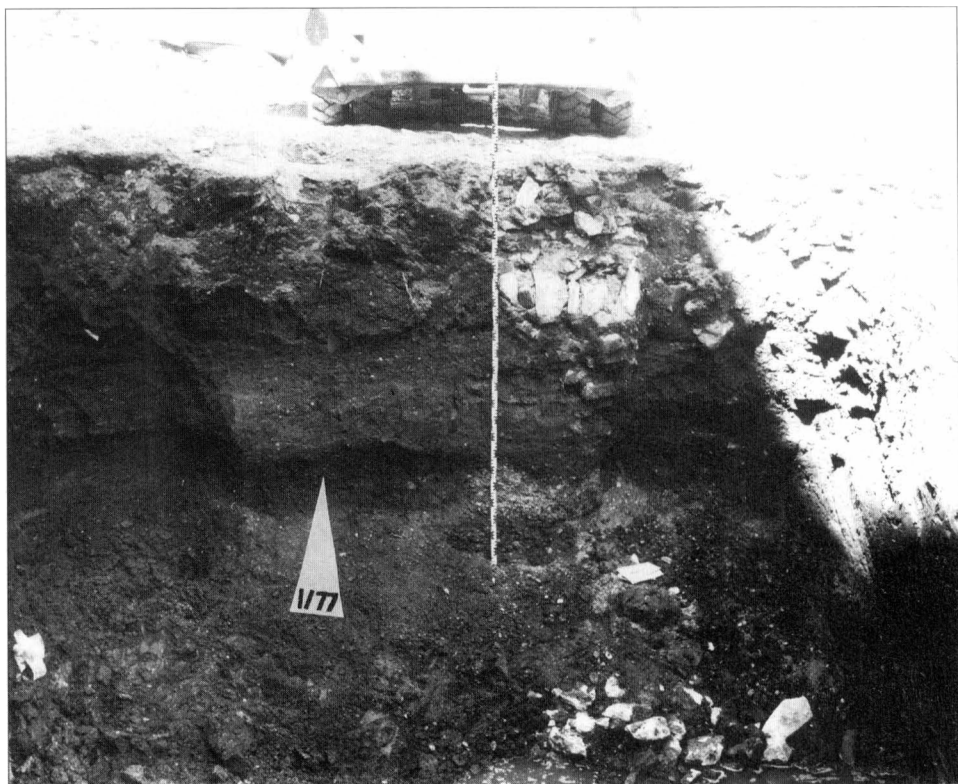
Obr. 4. Olomouc - Sokolská ul. č.p. 581. Severní profil kulturního souvrství zničeného odbagrováním. Vyznačena je tmavá výplň zahloubeného objektu I/77. Foto J. Bláha.

né deprese po povrchu uvedeného jílu. V nadloží pak následoval 30 cm mocný horizont „pohřbeného“ předlokačního humusu, resp. ornice, z její dochované úrovně povrchu byl až do podložního štěrku zapuštěn 0,60–0,70 m hluboký objekt s rovným dnem, zachycený na řezu (obj. I/77 – srv. obr. 4). Jeho minimální dokumentovaný rozměr činil 2,60 m (západní část zahloubení zasahovala mimo obvod stavební jámy a za daných okolností průběhu výzkumu již nebylo možno rozšířit odkryv archeologickou formou). Výplň objektu byla černohnědá humusovitá hlína s přimíseným štěrkem, obsahující kromě keramiky rámcově datované do průběhu celého 13. stol. i deformovanou esovitou záušnici většího průměru, vyrobenou z mosazi, či bronzu. Na povrchu ornice, přiléhající v době jeho funkce k obj. I/77, byl v úseku 0,60–0,70 m zjištěn až 6 cm mocný požárový horizont (přepálená mazanice s uhlíky a popelem), který na okraji výplně již zasypané jámy přecházel v kompaktní vrstvu rozdrobeného žlutého jílu, která mírně o 10–15 cm poklesala směrem ke středu popisovaného objektu. Z dané nálezové situace nevyplývá jednoznačně souvislost zániku „polozemnice“ (?) I/77 s dokumentovaným požárem – jako pravděpodobnější se jeví časová následnost: požár – zbudování, funkce a intencionální zánik objektu – jílovitá úprava, související s následovným planýrováním terénu.

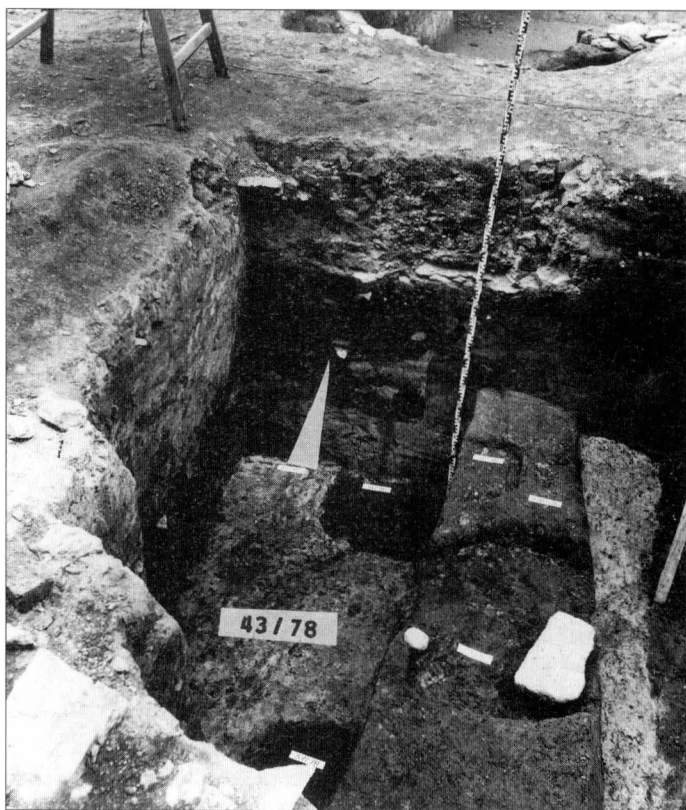
Obr. 5. Olomouc - Úzká ul. (staveniště OD Prior). Vypreparované torzo zahloubeného objektu 43/78 s vyznačeným vstupem. Pohled od jihovýchodu. Foto J. Bláha.

výrazné stopy po kůlech v rozích a uprostřed stěn, stejně jako ztrouchnivělé zbytky vydřevení na jižní straně. Vstup do objektu byl na severovýchodě, tj. z nitra parcely (obr. 5). V zásypu byla nalezena keramika z průběhu 13. stol., kdy lze počítat i s jeho zánikem.

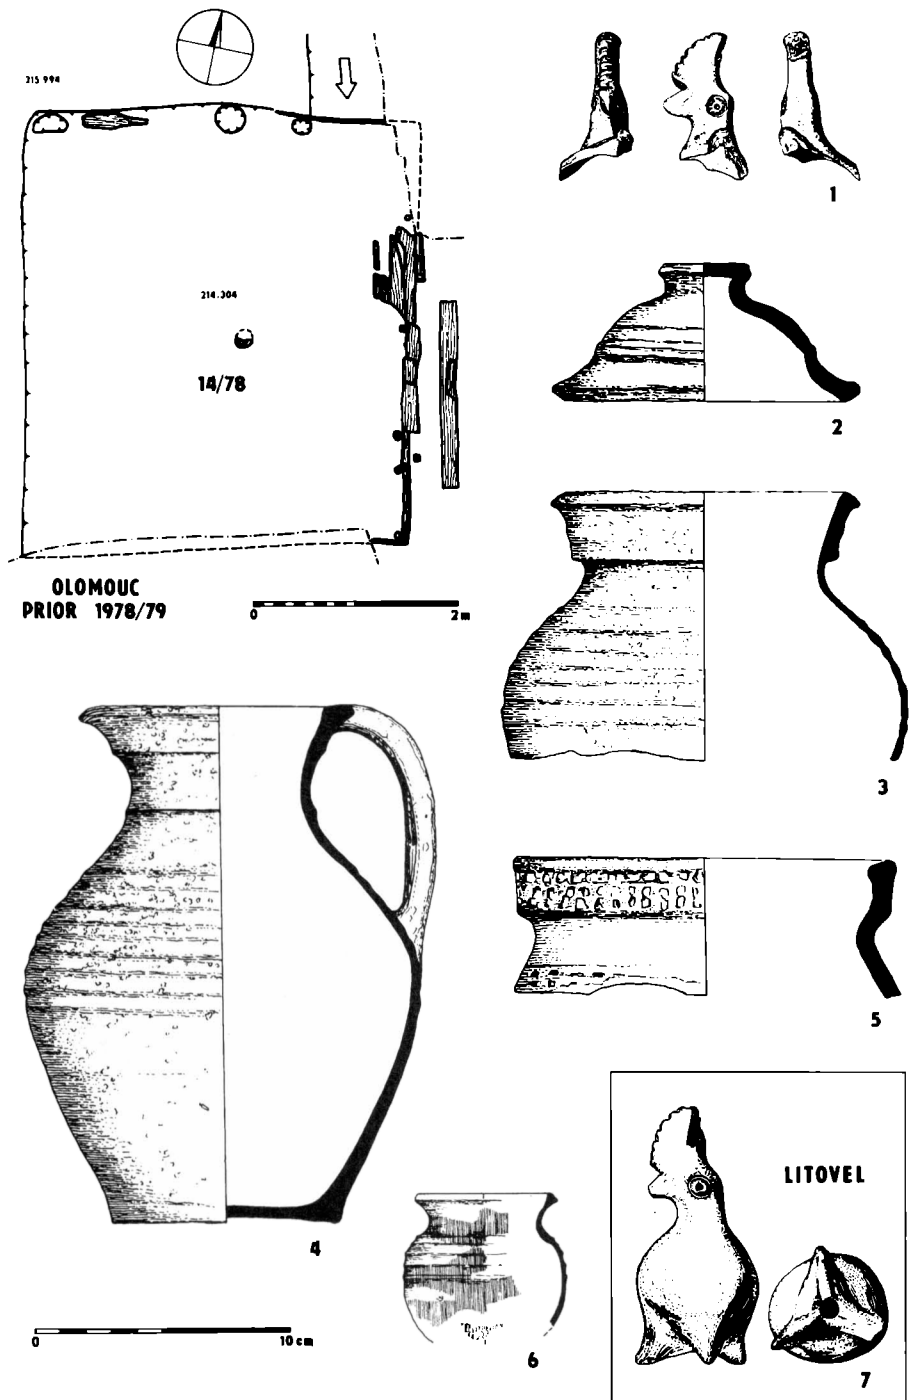
Obr. 6. Olomouc - Úzká ul. (staveniště OD Prior). Půdorys zahloubeného objektu 14/78 a výběr nálezů z jeho výplně (1-6). Litovel - nález kompletně zachovaného chřestítka z kaolinické hlíny (7) - fragment identického exempláře byl nalezen ve výplni objektu 14/78 (1). Kresba E. Pražáková a P. Večeřa.

Obr. 7. Olomouc - Úzká ul. (staveniště OD Prior). Postup preparace zahloubeného objektu 14/78, v jehož vlhké výplni se zachovaly části dřevěných konstrukcí, středový sloup i in situ dochovaná prkna výtuby stěny v jihovýchodním rohu objektu (srv. šipka). Pohled od severozápadu. Foto J. Bláha.

5.2. V odstupu 3,65 m směrem V od objektu 43/78 byla odkryta další zhruba kvadratická, resp. mírně obdélná zahloubená jáma – objekt 14/78 se středovým sloupem, a rozměry půdorysu 4,25 (SJ)×3,80 (VZ) m (obr. 2:14/78). Jeho jílovitá podlaha se nacházela v úrovni minimálně mezi 0,85–1,15 m pod nivó původního terénu (obr. 6–7; i o tomto objektu dosavadní literatura uvádí nepřesné údaje – srv. Michna 1988, 273).

Půdní prostředí bylo v případě tohoto objektu různé kvality: zatímco na SV straně, kde byl vstup, se zachovaly jen sporé zbytky původní výdřevy stěn, včetně kůlových jam s fragmenty zteřelého dřeva (obr. 8), ve vlhčím JV rohu bylo možno dokumentovat prkenné stěny včetně fixujících kůlů in situ (obr. 9). Při dalším odkryvu bylo na vnější straně výplně základové jámy možno pozorovat v jejích spodních partiích uložené fragmenty a 1 celý kus takovýmito druhotným způsobem využitých dřevěných konstrukčních článků (obr. 9–10), evidentně tudíž pocházejících ze starších dřevěných staveb. Dle nalezeného materiálu ve výplni – kromě množství ševcovského odpadu šlo např. o soubor keramických fragmentů, které bylo možno zčásti i rekonstruovat (obr. 6:2–6), stejně jako např. o zlomek plastiky kohoutka, jehož identický, ovšem kompletní exemplář byl zachráněn v blízké Litovli (obr. 6:1, 7; Goš 1988, 187–188, obr. 3). K zániku objektu dle toho do-

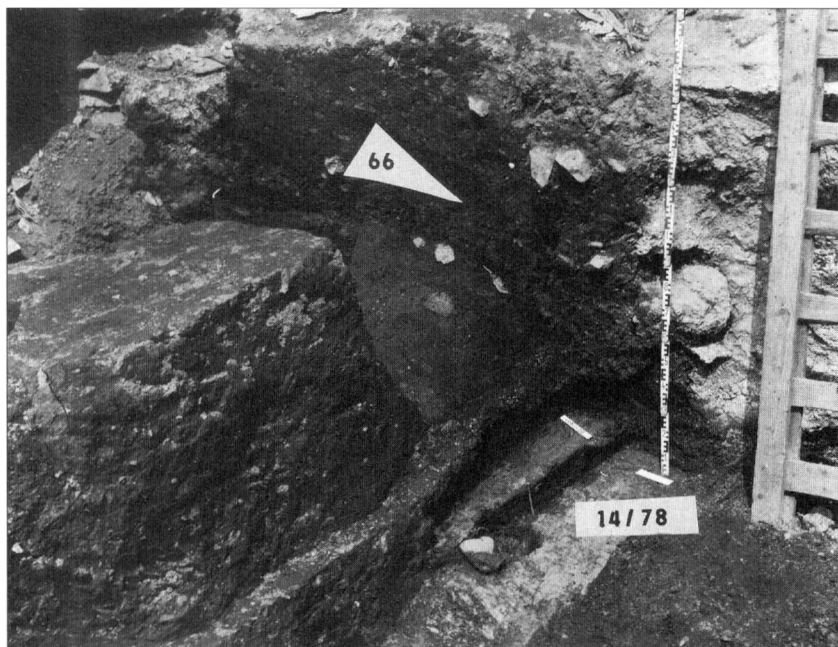
Obr. 8. Olomouc - Úzká ul. (staveniště OD Prior). Severovýchodní roh zahloubeného objektu 14/78 se vstupní rampou, která je zavalena do objektu spadající požárovou vrstvou s množstvím propálené mazanice, uhlíků a popela (kontext 66). Pohled od jihozápadu. Foto J. Bláha.

Z uvedeného vyplývá, že „zemnicovitý“ útvar 14/78 byl pouhou součástí komplikovanější prostorové dispozice nadzemního dřevohlinitého domu, který se nacházel v jeho bezprostřední blízkosti a to severněji v nitru parcely. Ačkoliv jeho půdorys nebylo možno, v důsledku četných pozdějších výkopů v těchto místech, blíže určit, o jeho existenci i funkční souvislosti s v době zmíněného požáru zaniklým obj. 14/78 svědčí spolehlivě podchycená stratigrafická situace v prostoru vstupu v SV části zahloubení: v podélném řezu jeho zásypem je zřetelně patrný prudký spád mocné vrstvy propálené mazanice, uhlíků a popele (kontext 66), tj. popožárových zbytků přilehlého nadzemního domu, která spadá až na dno zahloubeného obj. 14/78 (obr. 8).

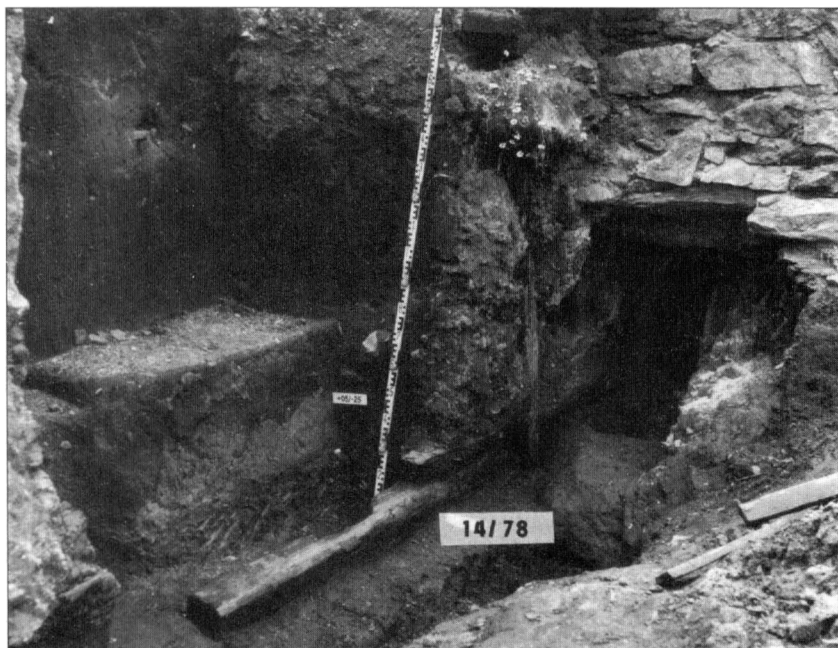
Obr. 9. Olomouc - Úzká ul. (staveniště OD Prior). Postup preparace jihovýchodního nároží objektu 14/78 s dochovanou dřevěnou výztuhou stěn a příslušnými kůly. Dole je patrný v základech druhotně použitý konstrukční článek – hranolovitý práh či vaznice z jedlového dřeva. Pohled od severozápadu. Foto J. Bláha.

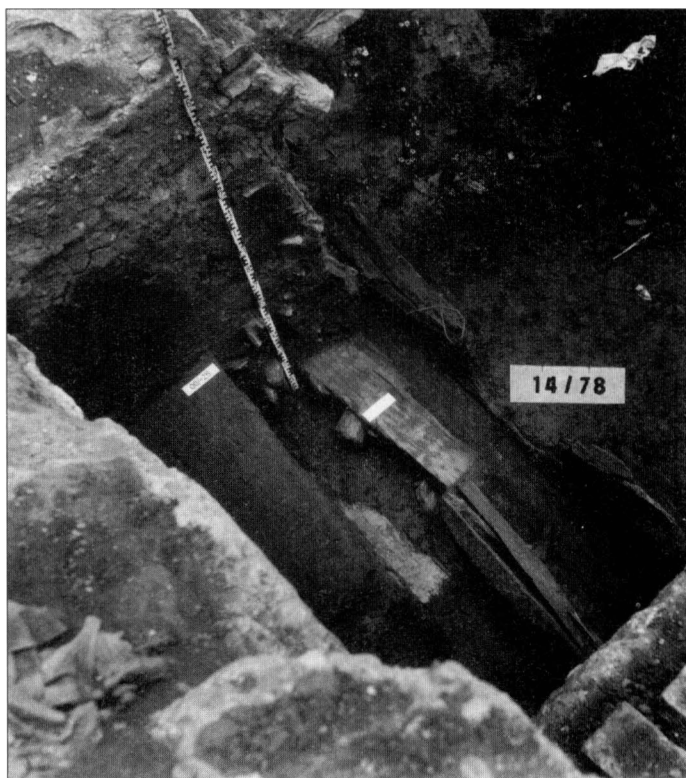
Obr. 10. Olomouc - Úzká ul. (staveniště OD Prior). Další etapa preparace východní stěny zahloubeného objektu 14/78. Kromě odhalené výztuhy je na její vnější straně patrný výkop základové jámy, na jejímž dně jsou naházeny fragmenty prken i další konstrukční článek – dřevěný hranol z jedlového dřeva, opatřený podélnou drážkou. Pohled od severovýchodu. Foto J. Bláha.

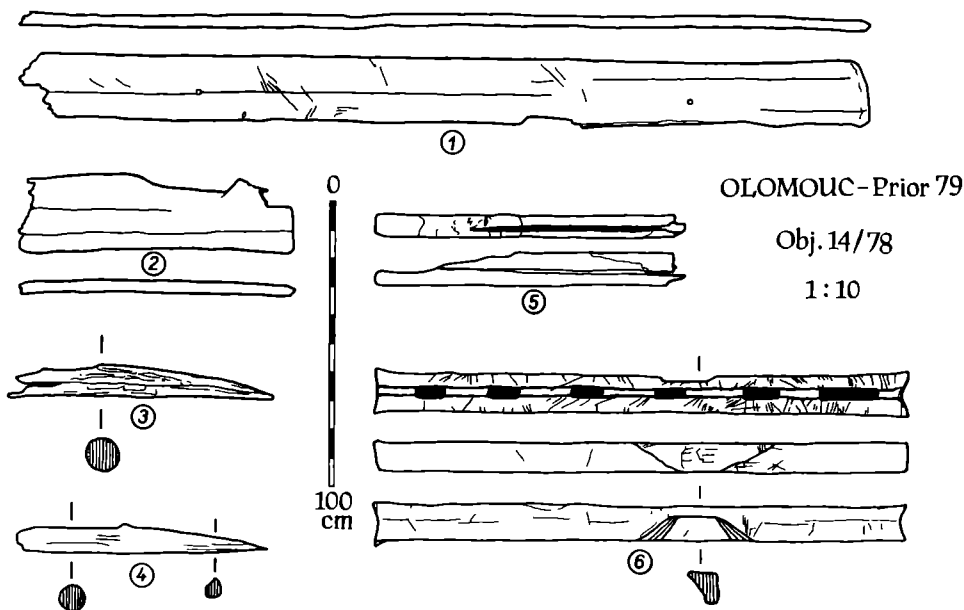
Obr. 11. Olomouc - Úzká ul. (staveniště OD Prior). Dřevěné konstrukční články, využité druhotně jako výplň spodní části záspy základové jámy objektu 14/78 (1-2, 5-6) a kůly z konstrukce výztuhy stěn téhož objektu (3-4). Kreslil P. Večeřa.

- dřev či prken o šířce 10 cm a tloušťce 4 cm. Uvedené dlaby jsou situovány v podélné drážce s průřezem ve tvaru písmene „V“ (obr. 11:6),
- b) fragment jednostranně okoseného hranolu z jedlového dřeva o dochované délce 1,08 m. Hranol má obdélný průřez (8×12 cm) a na jedné z užších stran je, mírně asymetricky, opatřen podélnou drážkou o šíři 1,5 cm a hloubce 2 cm (obr. 11:5),
- c) větší fragment 3,0 m dlouhého a 22 cm širokého jedlového prkna, jehož tloušťka činí 3–4 cm. O jeho druhotném použití k vyztužení stěny obj. 14/78 v jeho JV části a odlišné funkci původní svědčí jak dva otvory o průměru 2 cm, provrtané ve vzájemném odstupu 1,73 m, tak zahrocení užší dochované strany popisovaného prkna (obr. 11:1),
- d) menší fragment 0,96 m dlouhého a 25 cm širokého dubového prkna o tloušťce 4 cm, jehož dochovaná užší strana je rovněž zahrocena (obr. 11:2).

Z vlastní konstrukce horizontálně kladenými prkny vyztužených stěn objektu byly zachráněny tyto fixující dva dubové kůly o dochované délce 0,93 a 0,87 m a průměru 11 a 9 cm (obr. 11:3–4). Určení jednotlivých druhů použitého dřeva provedl RNDr. E. Opravil, CSc., Opava.

Z hlediska interpretace nalezených konstrukčních prvků je nutno se především pozastavit u hranolovitého prahu či vaznice a). Ten byl nepochybně součástí sloupkové stěny drážkové konstrukce se svislou výplní z prken (e Stabwand, resp. r Ständerstabbau – srv. např. Binding–Mainzer–Wiedenau 1975, Z 8:1; Reinerth 1937, Abb. 3; Phleps 1967, 9, 11, Abb. 55a–b, Abb. 55; Berger 1963, Taf. 13; Vogel 1975, Abb. 7), bližící se technic-

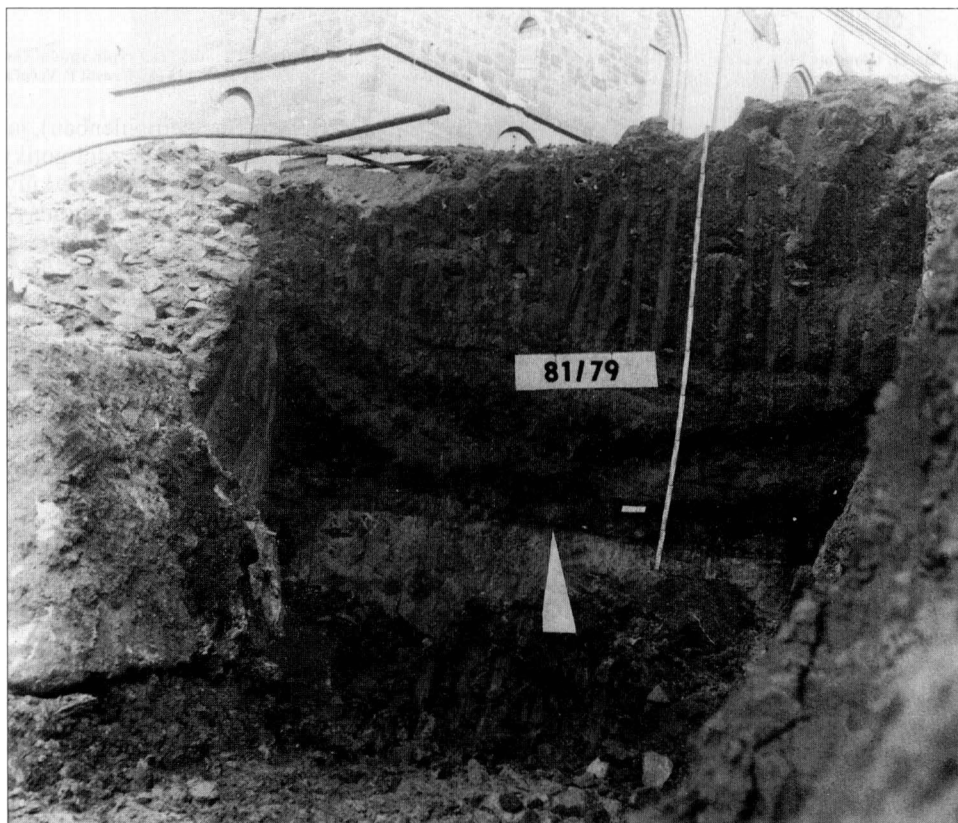
Obr. 12. Olomouc - Mořické nám./Úzká ulice. Řez souvrstvími zásypu zahloubeného objektu 81/79, vzniklý odbagrová-ním v souvislosti s rozšířením stavební jámy v její jihovýchodní části. Pohled od jihozápadu. Foto J. Bláha.

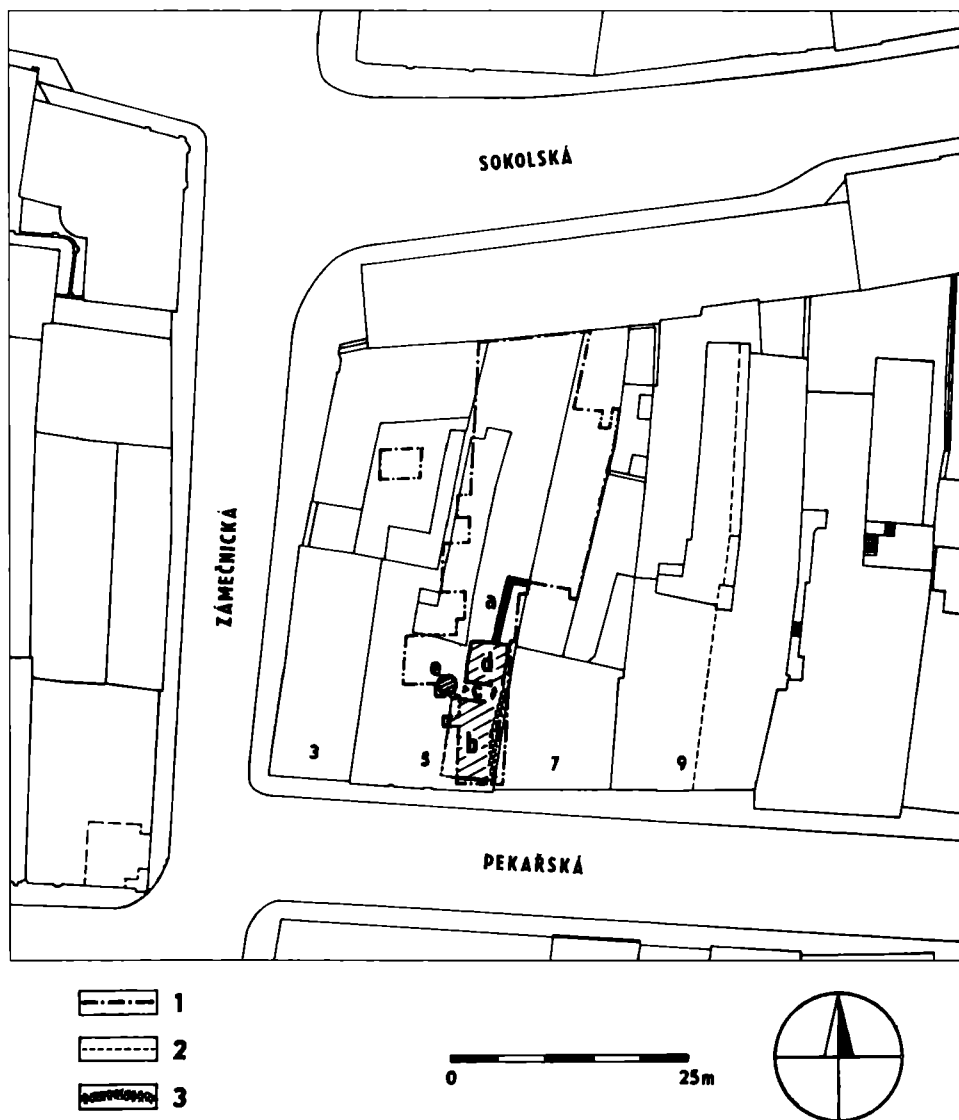
Obr. 13. Olomouc - Pekařská ul. čp. 494 (č. o. 5). Základní půdorysná dispozice odkrytých objektů. 1 - plošný rozsah výzkumu; 2 - rekonstrukce západní a jižní stěny zahlobené jizby 18/83 (=b); 3 - pozdější (14.-15. stol.) kamenná zídka oddělující sousedící parcely. Kreslil P. Večeřa.

Z hlediska sledované problematiky přinesl nejzávažnější poznatky předstihový výzkum arey domu čp. 494 (tj. č.o. 5 – srv. obr. 13). Jenom vzhledem k absenci podsklepení v celé šíři parcely této měšťanské usedlosti jsme se v tomto případě mohli se svým odkryvem přiblížit k samotné uliční čáře uvedené ulice, která je pod jménem „platea pistorum“ doložena v městských písemnostech poprvé k r. 1382 (Nešpor 1936, 38; Spáčil 1969, 78) a sledovat zde určitý stavební vývoj z doby těsně následující po lokaci města v některých, pro nás tehdy překvapivých peripetiích. V následujícím se omezíme na stručný popis učiněných zjištění – podrobnější zprávu o zde nalezených sídelních i sídlištních objektech jsme podali jinde (Bláha 1993 a, 43–44).

pochybně následně vystavěné usedlosti pekaře (obj. 17/83 – srv. obr. 13:d), jejíž zánik je datován, tentokrátě nálezy parvů Jana Lucemburského (1310–1346), do doby kolem poloviny 14. stol. (srv. níže). Kamenná stavba 61/83 tedy byla v provozu někdy kolem r. 1300, či krátce po tomto datu, a jednalo se o v nitru arey situovanou, zřejmě neobytnou špýcharovitou stavbu typu např. v severním Německu, ale v poslední době i v jiných částech této země, stejně jako i v dalších oblastech severnějších končin Evropy stále častěji nalázaných „Steinwerků“. Situaci na naší lokalitě si pro dobu kolem r. 1300 můžeme představit tak, že při uliční čáře stálo vlastní obytné stavení („Vorderhaus“) a to ze dřeva (k analogiím srv. např. Fehring 1980, 269–275; Týž 1986, 52–54; Týž 1995, 412–417; Erdmann 1983, 23–27; k vývoji v Braunschweigu naposled Rötting 1991, 22–28; Týž 1995, 392–393 s další lit.; Týž 1996, 40–54; k Mindenu především Isenberg 1977, 135–145; Táž 1988, 19–26; k jihozápadnímu Německu např. Lohrum 1992, 266; k pozoruhodným poznatkům v některých braniborských městech Plate 1989, 213–217; Táž 1996, 63–71; k lotyšské Rize např. Caune 1990, 173–186 aj.). Ostatně nález prozatím poněkud enigmatického objektu 79/79 na staveništi OD Prior (srv. sub 5.4.) je určitým prvním náznakem toho, že bychom v Olomouci v budoucnu mohli počítat s event. dalšími objevy dokladů staveb tohoto typu.

7.2. Směrem jižním od obj. 61/83, v úzkém pruhu pod nepodsklepeným průjezdem, byl téměř v úplnosti odkryt celkově zahloubený trojprstorový dům s obdélnou jizbou 18/83 o rozměrech 9,20×min. 4,20 m při uliční čáře (obr. 13:b; obr. 15:b) a předsíni (obr. 13:c;

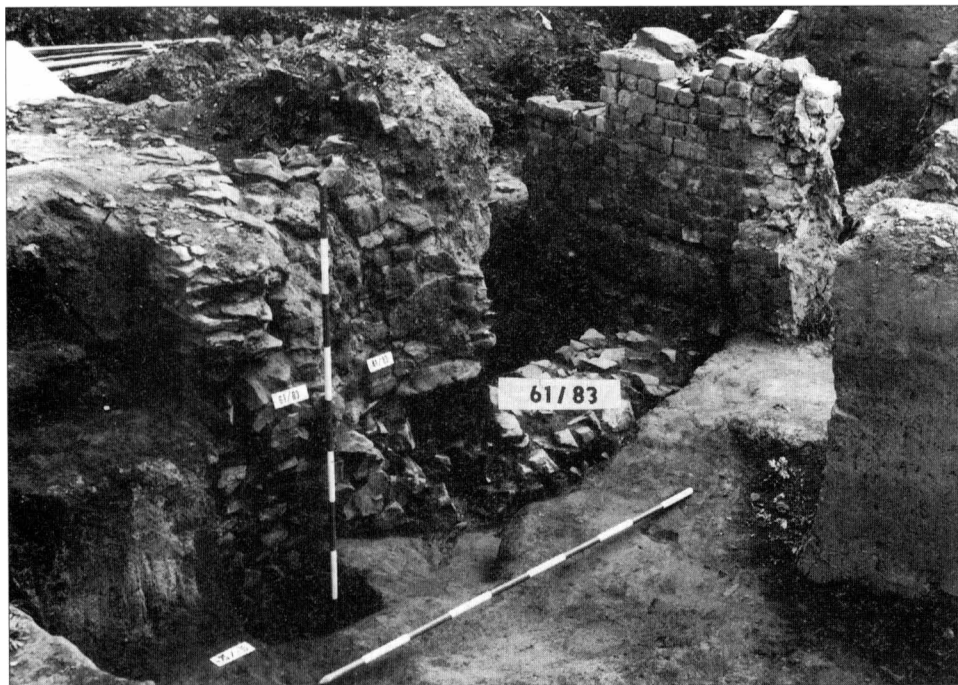
Obr. 14. Olomouc - Pekařská ul. čp. 494 (č. o. 5). Dochované severozápadní nároží kamenné špýcharovité stavby 61/83 z doby kolem r. 1300, situované v nitru parcely. Pohled od severozápadu. Foto J. Bláha.

7.1. V nitru městiště, v odstupu cca 15 m od uliční čáry, bylo odkryto torzo (SZ nároží) původně nepochybně podsklepeného domu z lomového kamene (obj. 61/83), pojeného jílem (obr. 14). Šlo o obdélnou stavbu o minimální dochované délce delší strany 7,30 m a šířce zdi 0,70 m (obr. 13:a). Z chronologického hlediska je důležité, že základový vkop pro tento objekt porušoval výraznou požárovou vrstvu, tvořenou hlavně spáleným dřevem a popelem (snad se jedná o zánikový horizont po starším – dřevěném předchůdci obj. 61/83?). V ní byl nalezen slitek cca 18 ks brakteátů krále Přemysla Otokara II. (tj. z doby před r. 1278 – za laskavé určení děkujeme J. Dopítovi). Tímto zjištěním je stanoveno „post quem“ datum zbudování domu 61/83. Druhým klíčovým momentem, upřesňujícím časové zařazení jeho funkce, byl zjištěný vztah k směrem jižním přiléhající komoře ne-

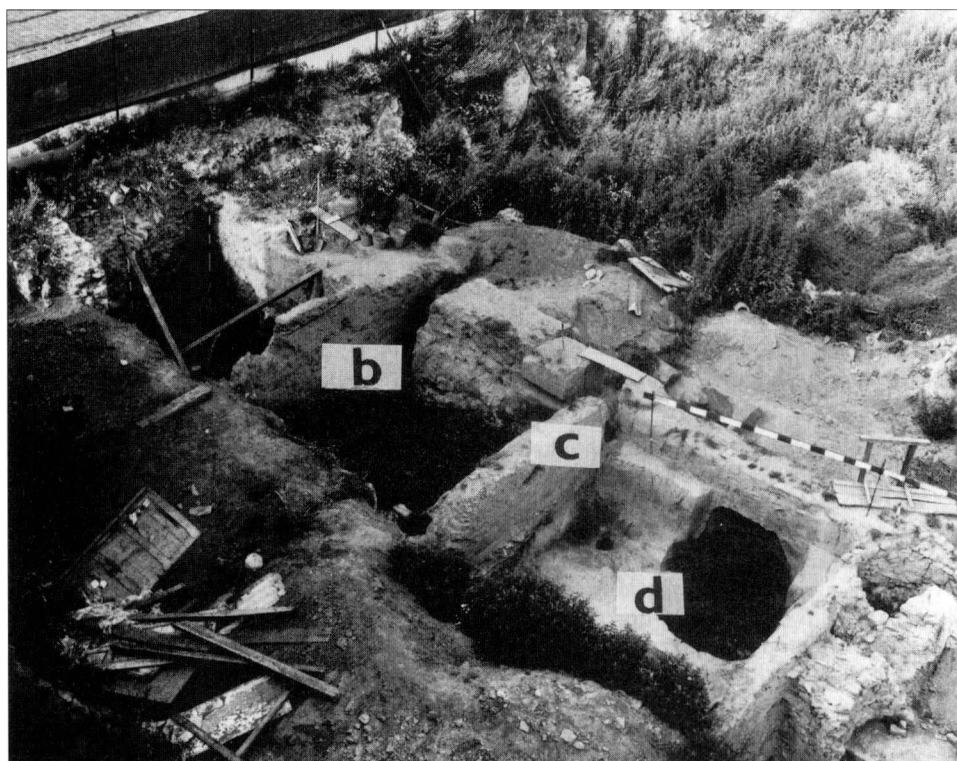
Obr. 15. Olomouc - Pekařská ul. č.p. 494 (č. o. 5). Celkový pohled na zahloubenou půdorysnou dispozici trojprstorového „pekařského“ domu z 1. pol. 14. stol.; b – obdélná jizba při uliční čáře; c – úzký vstupní koridor – předsíň ze strany soutky; d – kvadratická komora, zapařstěná do starší obilní jámy ze 13. stol. Pohled od severovýchodu. Foto J. Bláha.

obr. 15:c). Do předsíně se vstupovalo z na západě k domu přiléhající soutky – po schodech se pak tímto poměrně úzkým koridorem sestupovalo jak do uvedené jizby, tak směrem severním do komory 17/83 o rozměrech 4,90×3,60 m (obr. 13:d; obr. 15:d). Před vstupem do zahloubeného domu byla dále obilní jáma (obr. 13:e), otevřená mj. rovněž úzkým koridorem z předsíně. Pozoruhodné jsou poznatky o úrovni podlah tohoto domu vůči nivó terénu v době jeho funkce. V případě jizby se jednalo o 2,50 m, podlaha komory se pak nacházela o 0,60 m výše. Konstrukce stěn komory i jizby byla primitivní: sloupková s prostě vně zasunutými horizontálními fošnami, u komory šlo o kombinaci téhož typu výztuhy s košatinou. Stopy zuhelnatělých sloupů v ose jizby naznačují existenci sedlové střechy.

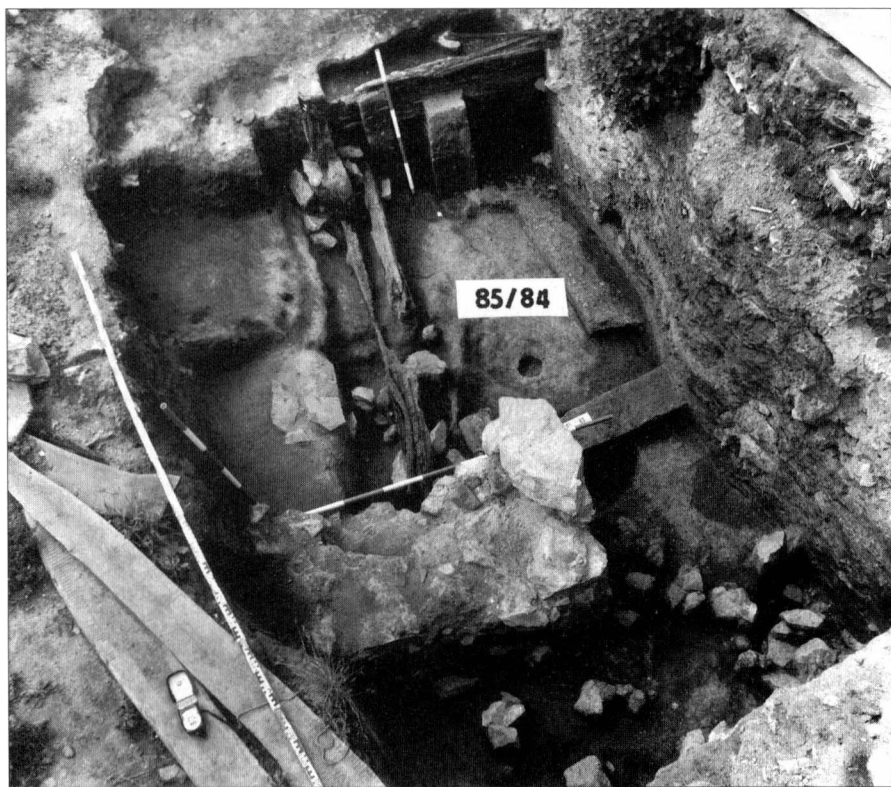
Obr. 16. Olomouc - Pekařská ul. čp. 494 (č. o. 5). Zahloubený hospodářský objekt 85/84 ze 13. stol., situovaný při samé týlní hranici (hradební zdi) arey. Patrné jsou dřevěné prvky jednoduché výztuhy stěn objektu. Pohled od východu. Foto J. Bláha.

7.3. Pro doplnění budiž ještě poznamenáno, že v samém nejsevernějším týlu téže parcely čp. 494 (při městské hradbě, zbudované v kamenné podobě asi kolem r. 1300), bylo při též výzkumu odkryto torzo zahluobeného a opět primitivně prkny vydřevěného objektu 85/84 (obr. 16). V jeho výplni byla nalezena keramika 2. poloviny 13. stol. a v podlaze pak zapuštěný kompletní bezuchý hrnek z téže doby (jedná se o stavební oběť, či jeho jinou apotropájní funkci?). Využití tohoto objektu bylo nepochybně hospodářské (např. Untermann 1992, 232).
