**Výsledky doterajšieho architektonicko-historického a archívneho výskumu
hradu Čičava**

Archaeologia historica. 2024, vol. 49, iss. 2, pp. 427-456

VÝSLEDKY DOTERAJŠIEHO ARCHITEKTONICKO-HISTORICKÉHO A ARCHÍVNEHO VÝSKUMU HRADU ČIČAVA

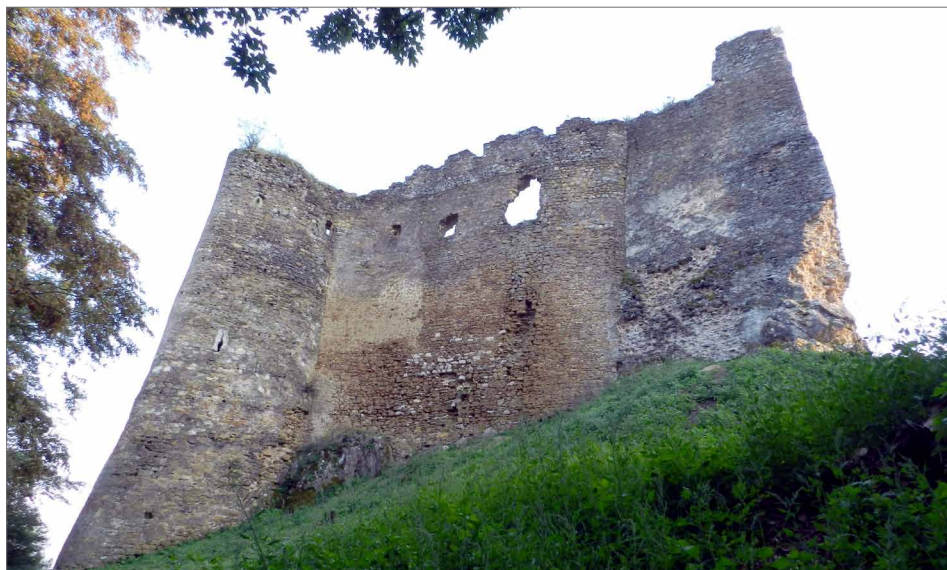
Obr. 4. Hrad Čičava, severný obvod hradného jadra vľavo s baštou a vpravo hrotom valcovej veže. Foto M. Bóna, 2016.

Severný úsek prestavovaného ranogotického opevnenia sa zachoval najucelenejšie. Pred líniou starej hradby bol vybudovaný cca 3 m hrubý masívny štítový múr s celkovou dĺžkou 18 m a výškou max. 13 m, napojený na západe na staršie nárožné murivo ranogotickej hradby pojaté do hmoty ranogotickej veže a na východnej strane na bočnú stenu staršej severovýchodnej hranolovej bašty. Vznikla tak masívna štítová hradba s lepšou schopnosťou odolávať strelám útočníkov z zvýšeného severného horského hrebeňa (obr. 4; 9:A).

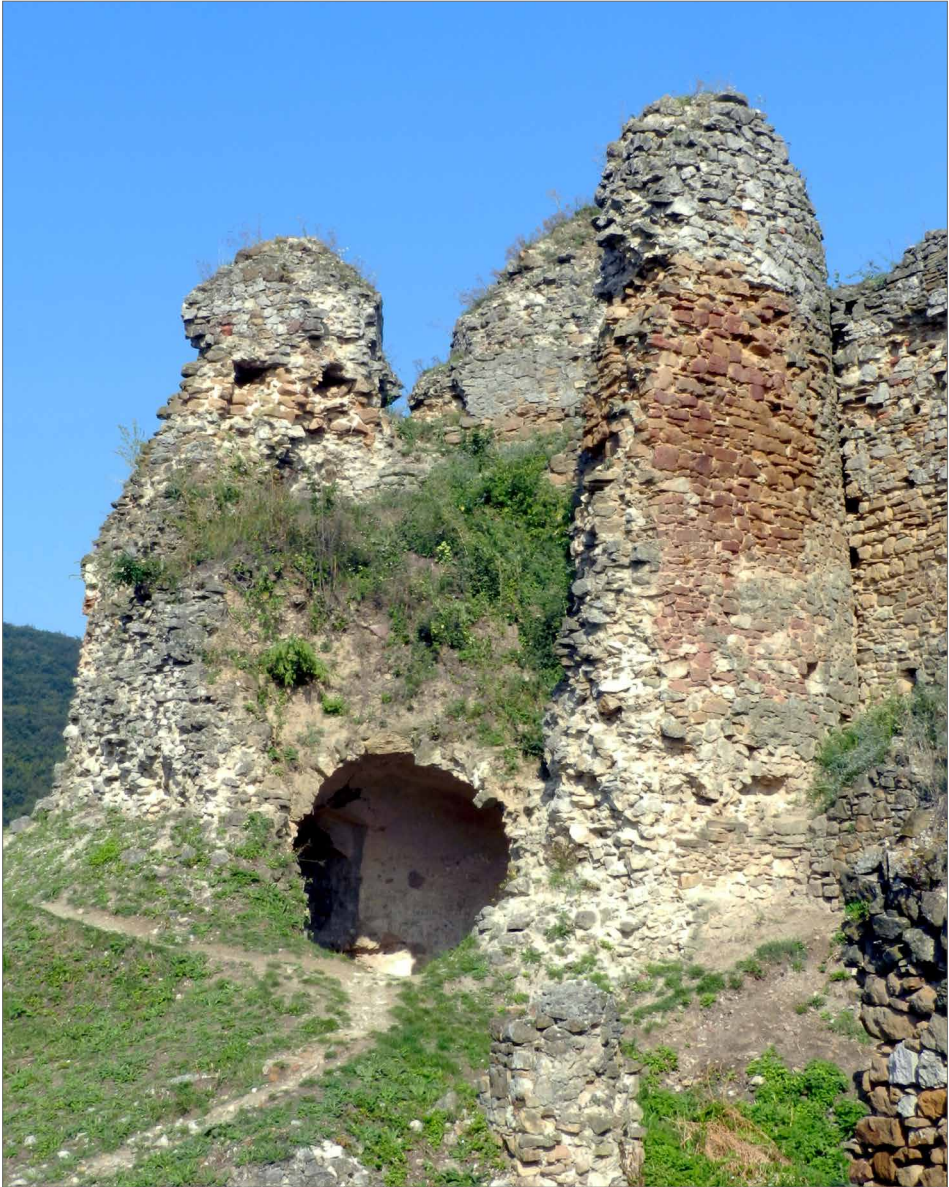
Obr. 5. Hrad Čičava, južný obvod ranogotickkej valcovej veže. Foto M. Bóna, 2016.

2. etapa – ranogotická II. sa týkala výstavby valcovej veže a vnútorného oplotovania hradbového múru. Samotná veža s vonkajším priemerom vyše 11 m sa zvnútra druhotne napojila na ostrouhlé severné nárožie opevnenia, ktorého skopírovaním vo vyššej úrovni získala po celej výške ostrouhlé zahrotenie orientované proti vyvýšenému horskému hrebeňu (obr. 3:1; obr. 4). Z pôvodnej veže sa ucelene zachovali najnižšie dve podlažia, z ktorých spodné je pre závaly neprístupné. Vo vyššom druhom podlaží sa identifikovali lôžka zaniknutého trámového stropu a zvyšky pôvodného vstupu i okenného výklenku so strieškovitým záklenkom. Vyššie tretie podlažie bolo v neskoršom období výrazne deštruované a premurované (obr. 5).

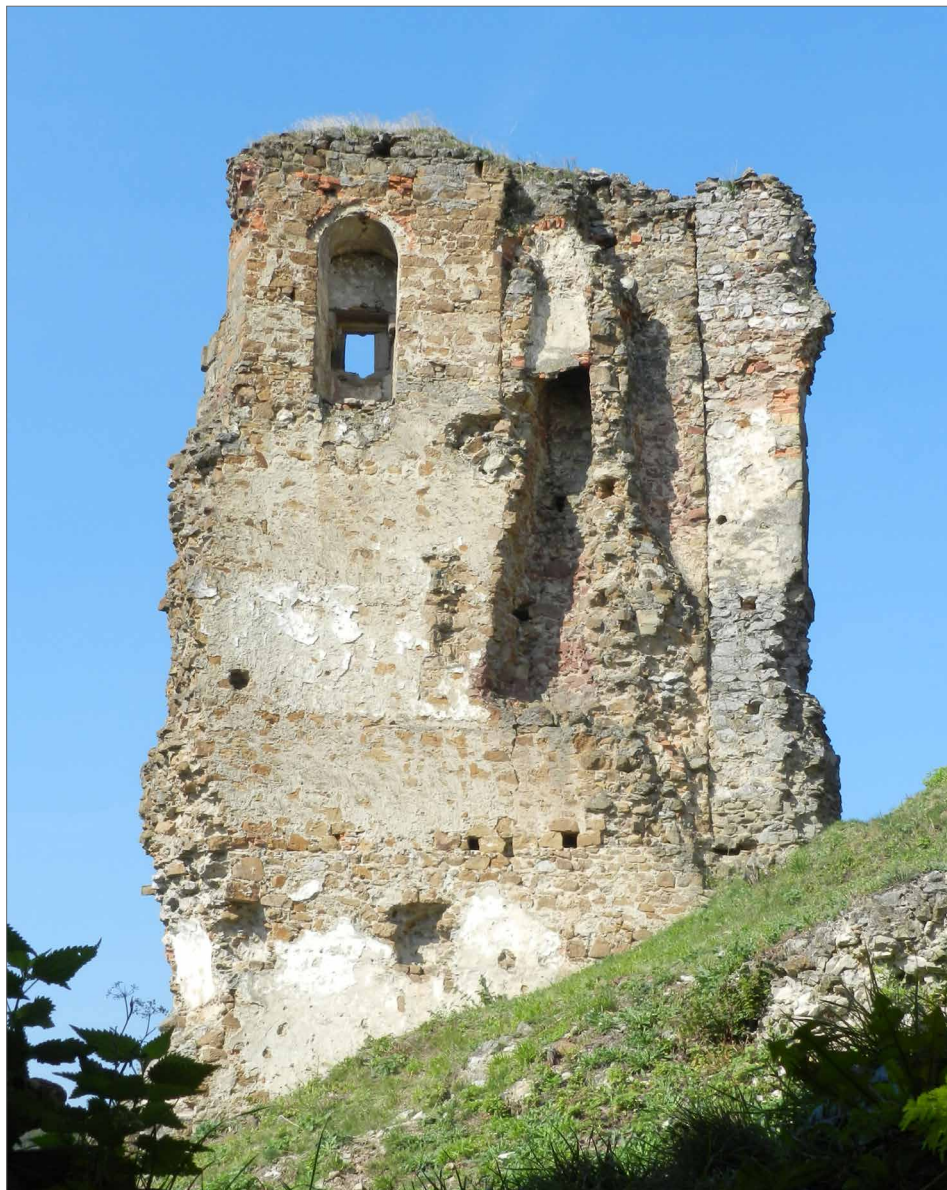
Obr. 7. Hrad Čičava, stojaci zvyšok vežového západného paláca. Foto M. Bóna, 2016.

Nový západný vežový palác vysoký až 20 m obsahoval päť podlaží, dominoval nad vstupom do hradného jadra a tvoril výškovú konkurenciu susednej valcovej veži, vzdalenej len 2,5 m (obr. 6:3). Podľa viditeľných zvyškov mal palác spočiatku obdĺžnikový pôdorys 10 × 8 m. Kým jeho najnižšie dve podlažia sú zväčša zasypané, z vyšších troch sa zachoval len západný obvodový múr. Na treťom podlaží sú dodnes viditeľné lôžka pôvodnej rebrovej klenby a na najvyššom piatom podlaží sú pozostatky troch výklenkov predpokladanej obrannej funkcie. Nie je vylúčené, že s rebrovou klenbou paláca súvisia aj maskarónové konzolové pätky, druhotne použité na fasádach objektov počas mladších neskorogotických a renesančných prestavieb (obr. 7; 10; 11).

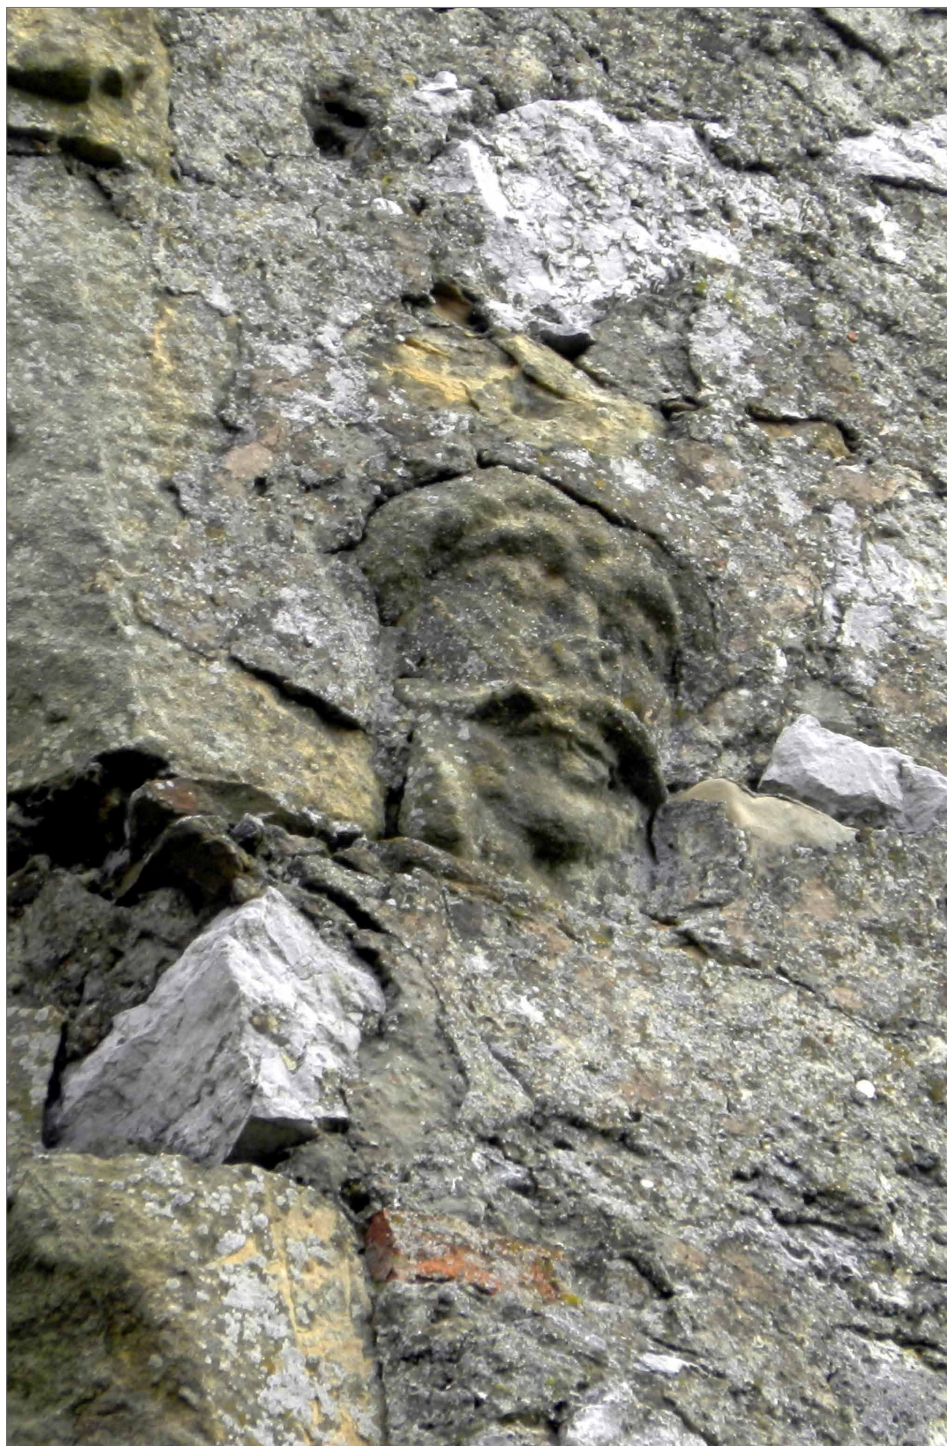
Obr. 10. Hrad Čičava, stredoveký maskarón na fasáde západného paláca hradného jadra. Foto M. Bóna, 2016.

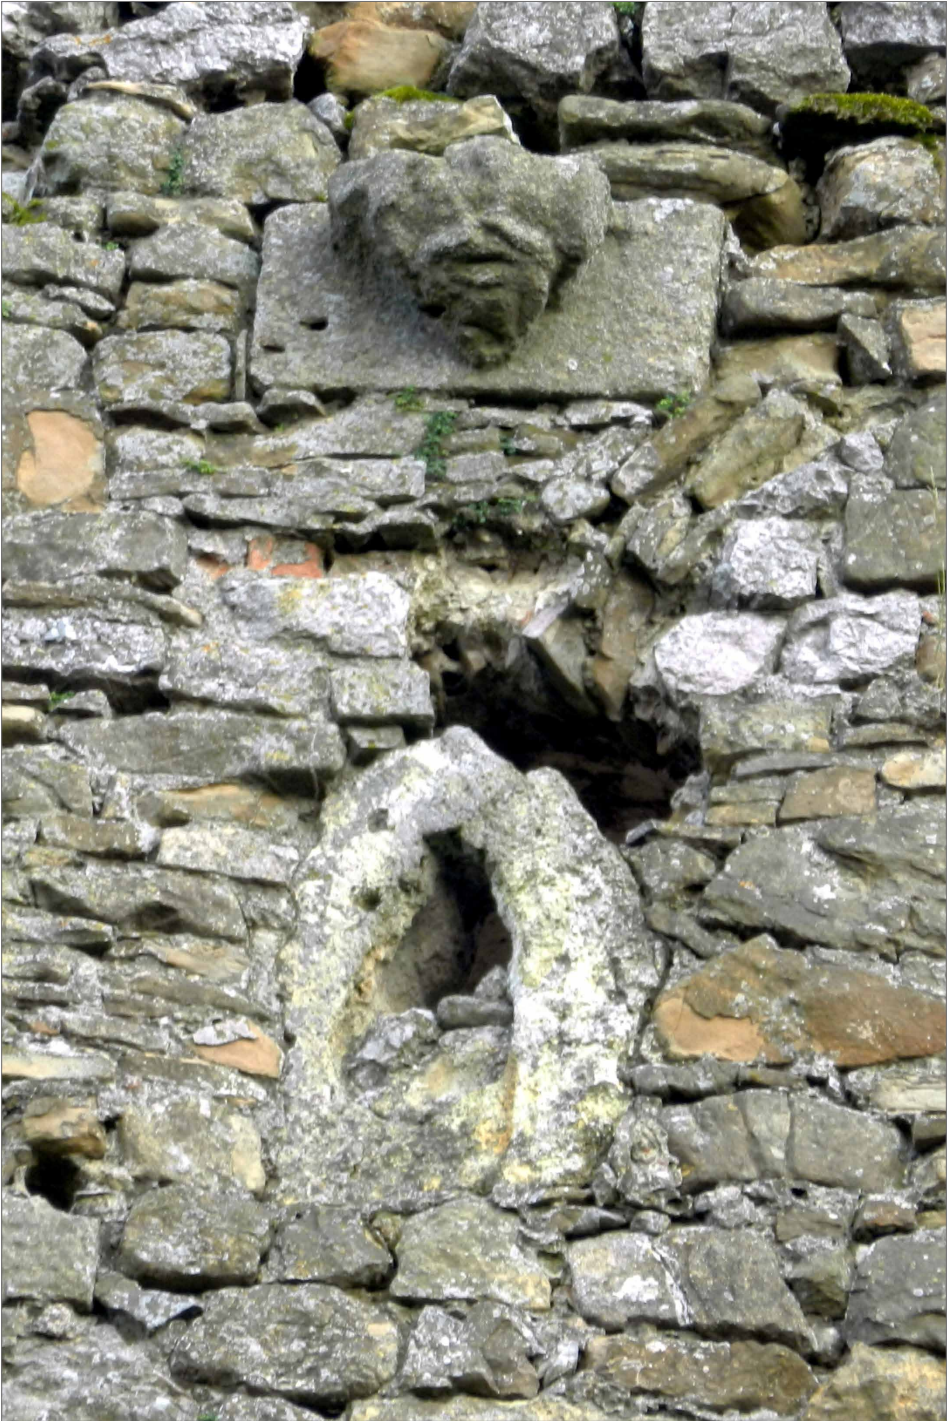
Obr. 11. Hrad Čičava, stredoveký maskarón a strieľňa na fasáde severovýchodnej bašty hradného jadra. Foto M. Bóna, 2016.
Abb. 11. Burg Čičava, mittelalterlicher Maskaron und Schießscharte an der Fassade der nordöstlichen Bastei der Kernburg.
Foto M. Bóna, 2016.

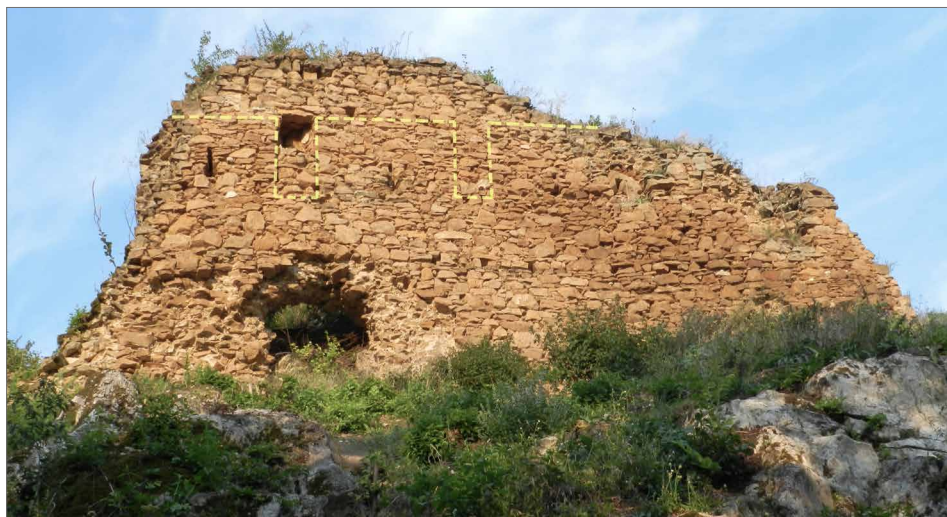
Obr. 12. Hrad Čičava, parkánový múr hradného jadra s vyznačením zamurovaného cimburia s kľúčovými strieľňami. Foto M. Bóna, 2016.

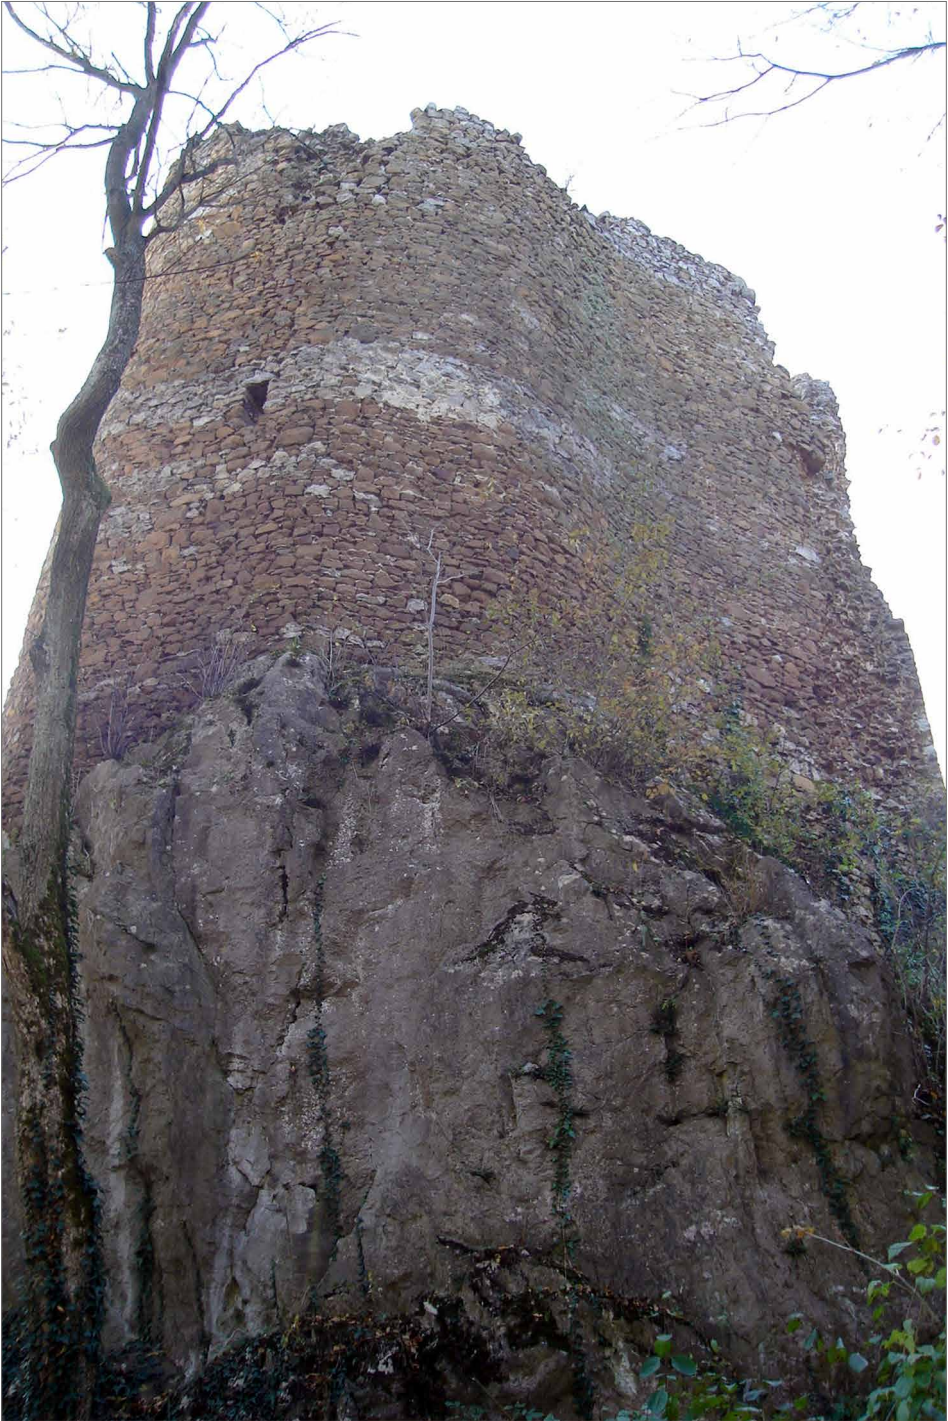
Obr. 13. Hrad Čičava, severný obvod vysunutej neskorogotickej veže v opevnení druhého predhradia. Foto web, 2009.

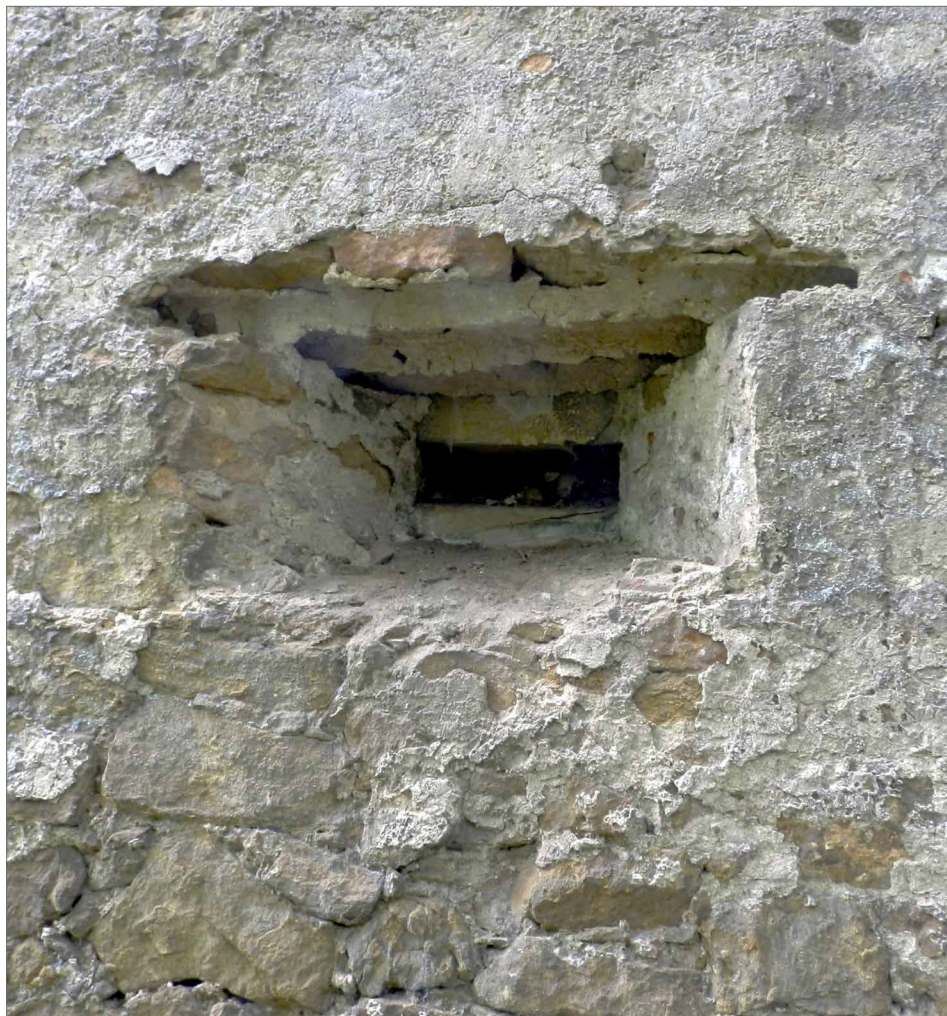
Obr. 14. Hrad Čičava, strieň v dolnej úrovni neskorogotického opevnenia druhého predhradia. Foto M. Bóna, 2016.

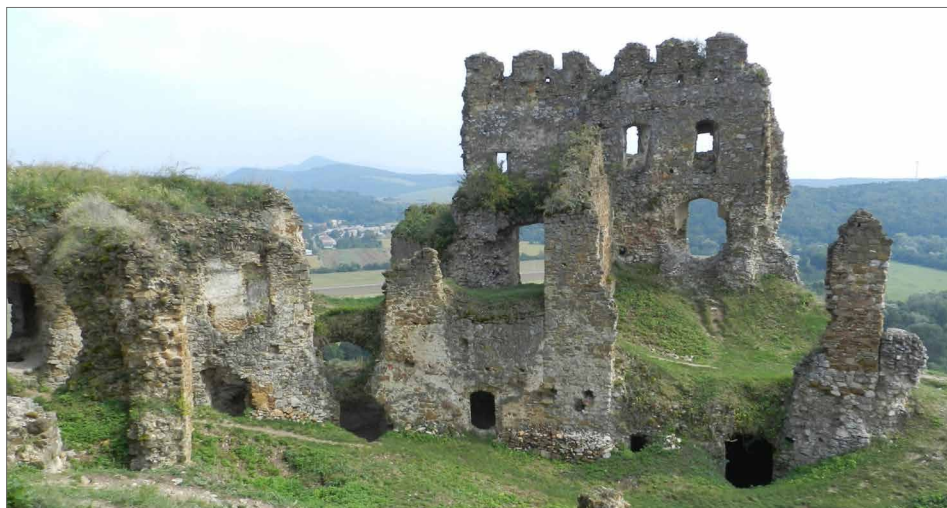
Obr. 15. Hrad Čičava, západný pohľad na juhovýchodný palác hradného jadra ukončený renesančnou atikou. Foto M. Bóna, 2016.
Abb. 15. Burg Čičava, Westblick auf den südöstlichen, von einer renaissancezeitlichen Attika gekrönten Palas der Kernburg.
Foto M. Bóna, 2016.

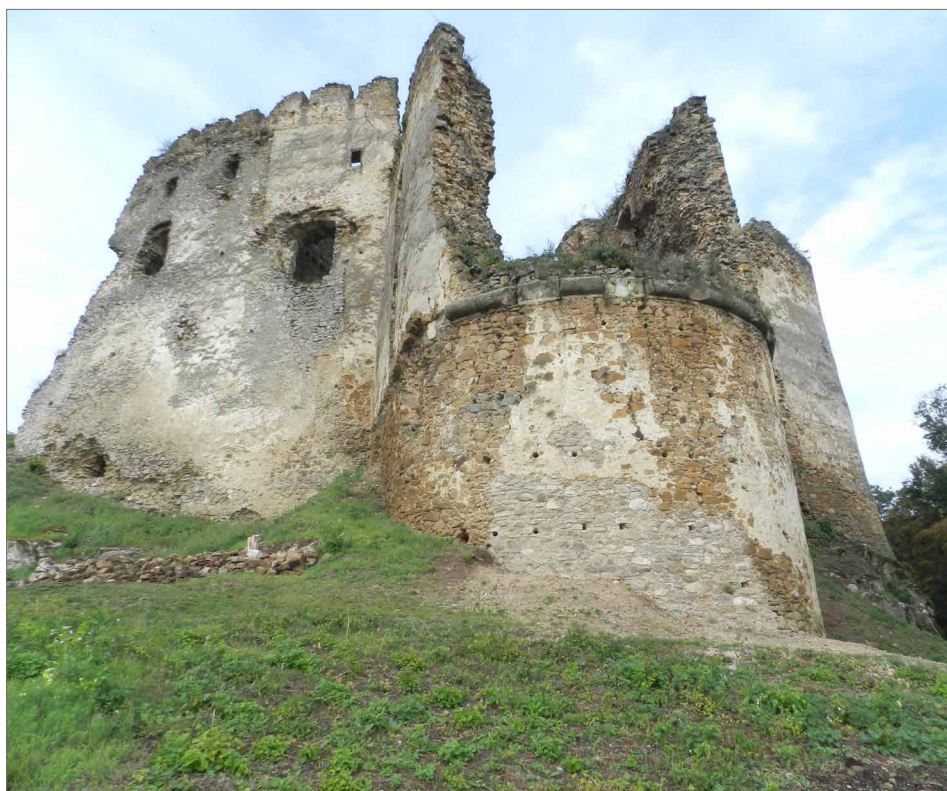
Obr. 16. Hrad Čičava, juhovýchodný palác a predstupujúca východná delová bašta hradného jadra. Foto M. Bóna, 2016.
Abb. 16. Burg Čičava, südöstlicher Palas und hervorstechende Kanonenbastei der Kernburg. Foto M. Bóna, 2016.

Táto mohutná trojpodlažná bašta predĺženého polkruhového pôdorysu vznikla na mieste staršej a bola na najnižšom suterénnom podlaží vybavená štyrmi delovými strieňami (obr. 8:7). Veľkými tromi strieňami bolo vybavené aj vyššie klenuté prvé nadzemné podlažie, pričom druhé podlažie bolo polyfunkčné a okrem jednej severnej strieňe bolo na juhu doplnené okenným výklenkom so sedadlami, napovedajúcim tiež o obytnej funkcii podlažia a o jeho napojení na obytné miestnosti príľahlého juhovýchodného paláca. Fasáda bašty bola ozdobená masívnou kordónovou rímsou a príľahlý novo prestavaný palác bol zvonka zakončený renesančnou štítkovou atikou (obr. 16). Vzhľadom na skutočnosť, že opísané prestavby hradného jadra nasledovali tesne po
