Čelákovická tvrz

Archaeologia historica. 1977, vol. 2, iss. [1], pp. 127-136

JAROSLAV ŠPAČEK

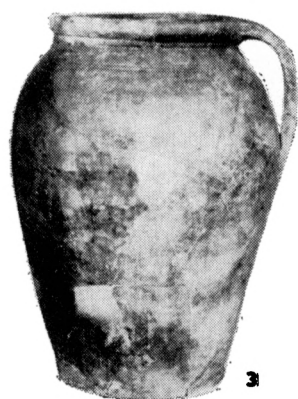
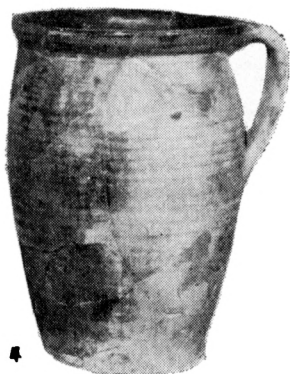
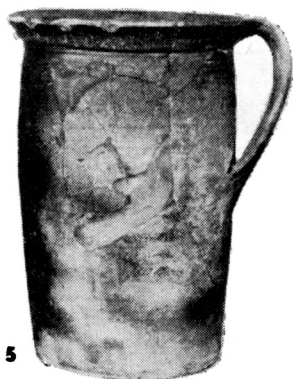
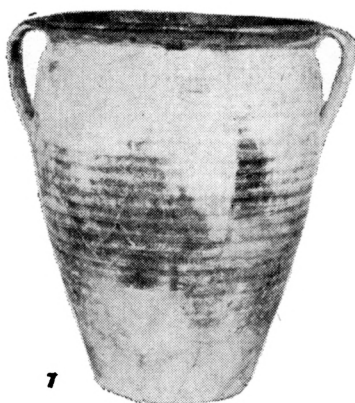
Tab. 1. Celákovice, tvrz. Ukázka keramiky nalezené v jímce L. odkryté ve sklepním prostoru F.

Dalším zkoumaným prostorem v tomto traktu byla sklepní místnost F, o rozměrech $9 \times 3,7$ m jež je zastropena valenou klenbou a nalézá se pod jižní částí místnosti č. 8. Jak je již výše uvedeno, k podsklepení došlo ve 2. polovině 15. století. V západní části místnosti, byla odkryta do skály vysekaná jímka (L), sloužící původně nejspíše jako lednice, jejíž vznik je patrně současný se stavbou sklepa. Jímka o nepravidelném půdoryse přibližně 230×250 cm a hloubce 170 cm byla vyplněna různorodým materiálem. Na dně leželo několik velkých kamenů nepravidelného tvaru, které překrývala hnědošedá bahnitá vrstva asi 40 cm mocná. Na této vrstvě po celé ploše jímky byl odkryt rošt zhotovený ze silnějších větví a od něho k okraji byly čitelné další tři vrstvy se značným obsahem keramického materiálu převážně polévaného, dále se zvířecími kostmi a zlomky skel z okenních terčiků a nádob. I přes odlišnost vrstev se jedná o materiál, který byl do jímky naházen v krátkém časovém rozmezí a často zlomky keramiky nalezené v jedné vrstvě náležely ke zlomkům z vrstvy jiné. Zbylou 60 cm mocnou svrchní vrstvu jímky vyplňoval sterilní jíl, nanesený v síle asi 10 cm i po celé ploše podlahy sklepa. Z vybraného obsahu se podařilo zrekonstruovat přes 20 různých nádob z konce 15.–16. století, včetně větší části sklenice válcovitého tvaru (tab. 1). K zasypaní jímky a zároveň i k vytvoření jílovité podlahy překryté dubovými prkny, došlo někdy kolem roku 1600 a to patrně z důvodů prosakování labské vody. Postupem času byla celá podlaha sklepa ještě zvýšena zhruba o 30 cm.

Tab. 1. Čelákovice, Feste. Keramische Funde aus dem im Kellerraum freigelegten Behälter L.
