Středověké hospodářské objekty z výskumu v Chl'abe

Archaeologia historica. 1982, vol. 7, iss. [1], pp. 103-112

MILAN HANULIAK

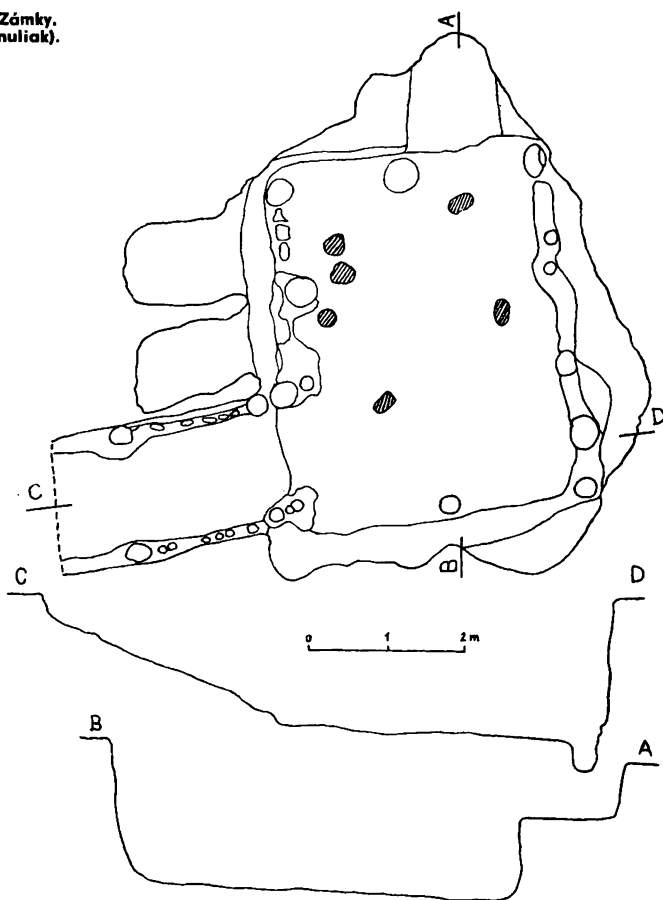
Obr. 2. Chľaba, okr. Nové Zámky.
Plán objektu 49. (Kreslil M. Hanuliak).

Šikmo klesajúce vstupné časti sa v piatich prípadoch napájali na centrálnu časť v pozdĺžnej osi. Iba v objekte 49 zvierali tieto dva priestory uhol 105°. Pozvoľný 24—32° sklon bol v troch objektoch porušený niekoľkými priečnymi nerovnosťami. Sú pozostatkom do hliny vytesaných schodíkov (obr. 2, 5, 8, 9). V objekte 49, 69 a 83 sa vo vstupnej časti pozdĺž zvislých stien zistili 10—35 cm široké žľaby s rôznym počtom tenších kolov (obr. 2, 8, 9).

nými vplyvmi. Rozmiestnenie kolov v objekte 49 dokladá prekrytie priestoru strechou, opierajúcou sa o štyri hrubšie, hlboko zapustené koly. Priestor medzi nimi, vyplnený tenšími kolmi, bol zrejme vyplnený prútim (obr. 2). Obdobné konštrukcie s rovnakou funkciou treba predpokladať pri viacerých objektoch z ostatných lokalít. Ich pozostakom sú navysoké múriky vybudované z kameňa pozdĺž jednej alebo oboch stien vstupnej časti (Škabrada 1978, s. 364).

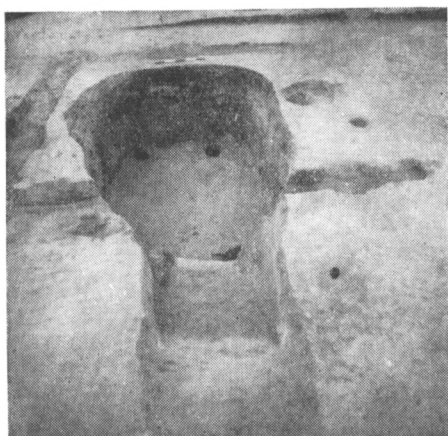
Obr. 3. Chfaba, okr. Nové Zámky. Objekt 59 z východu. (Foto M. Hanuliak).

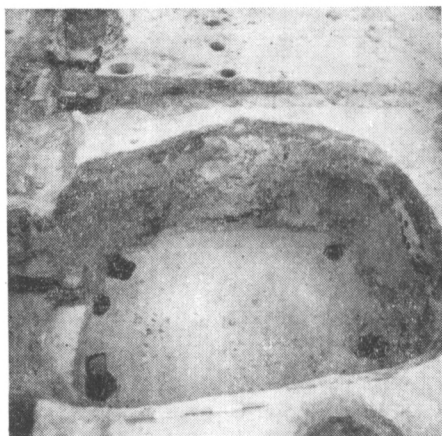
Obr. 4. Chfaba, okr. Nové Zámky. Objekt 59. Detailný záber centrálnej časti. (Foto M. Hanuliak).

Pravidelne sa vyskytujúca dvojica kolov po stranách spodného vyústenia vstupnej časti do centrálnej časti dáva možnosť uvažovať o ich spojení s dvermi, ktoré by uzatvárali tento priestor (obr. 1, 2, 4, 5, 8, 9). V objekte 83 tvoril spojnicu týchto dvoch kolov žľab, vyplnený tehliami, tvoriaci lôžko pre osadenie prahu dverí (obr. 9). Žľab, spájajúci po stranách stojace koly z objektu 61, mal rovnakú funkciu. Nachádzal sa však na úrovni terénu v západnej časti vstupného priestoru (obr. 6). Je dokladom toho, že tento objekt mal vstupnú

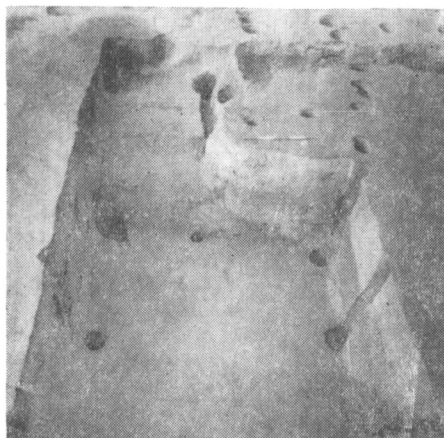
Obr. 5. Chfaba, okr. Nové Zámky. Objekt 61 ze severu. (Foto M. Hanuliak).

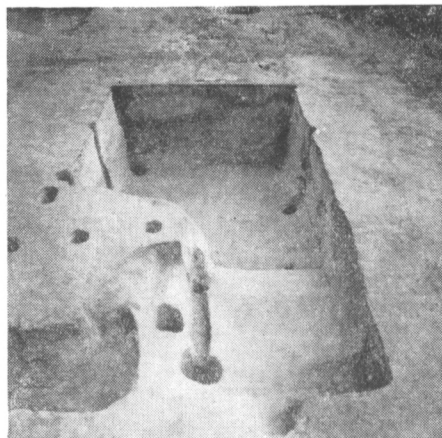
Obr. 6. Chfaba, okr. Nové Zámky. Objekt 61 z juhu. (Foto M. Hanuliak).

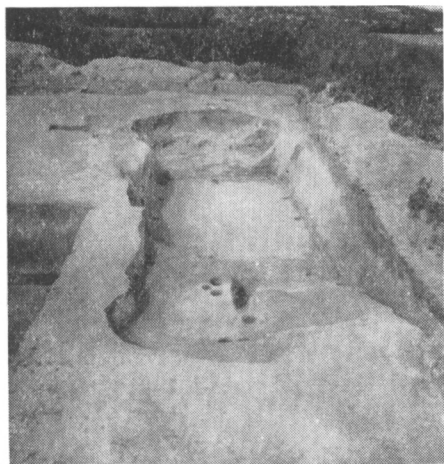
Obr. 7. Chľaba, okr. Nové Zámky. Objekt 69 z juhu. (Foto M. Hanuliak).

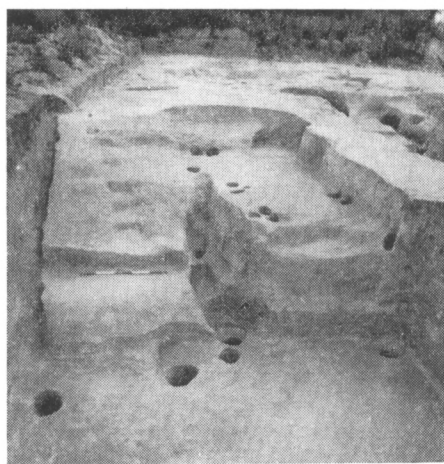
Obr. 8. Chľaba, okr. Nové Zámky. Objekt 69. Detailný záber vstupnej časti zo severu. (Foto M. Hanuliak).

mohli byť pozostatkom opornej konštrukcie schodišťa do horného podlažia (obr. 8). Horné podlažia slúžili na skladovanie vyláteného obilia. Okná boli preto konštruované tak, aby sa zamedzilo prenikanie nadmerného slnečného tepla a zo zrážkovej činnosti vyplývajúcej vlhkosti (obr. 11, 12). Krátkodobu tu mohli spávať i mladí manželia pokiaľ nemali deti. Spodné podlažia slúžili

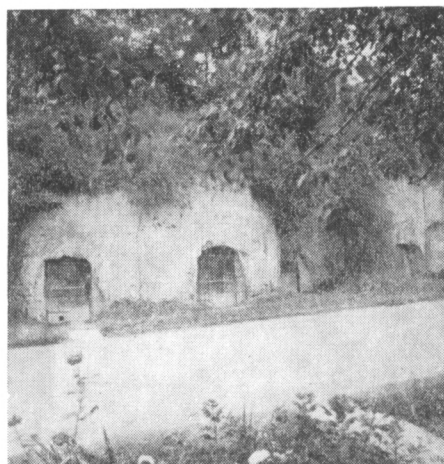
Obr. 10. Chľaba, okr. Nové Zámky. Vinne pivnice vyhlbené do spráchovej terasy v obci. (Foto M. Hanuliak).

obyvatelia, ktorí kolonizovali tieto oblasti po odchode Turkov začali budovať pivnice iného typu zahlbované do svahu sprašovej terasy (obr. 10).

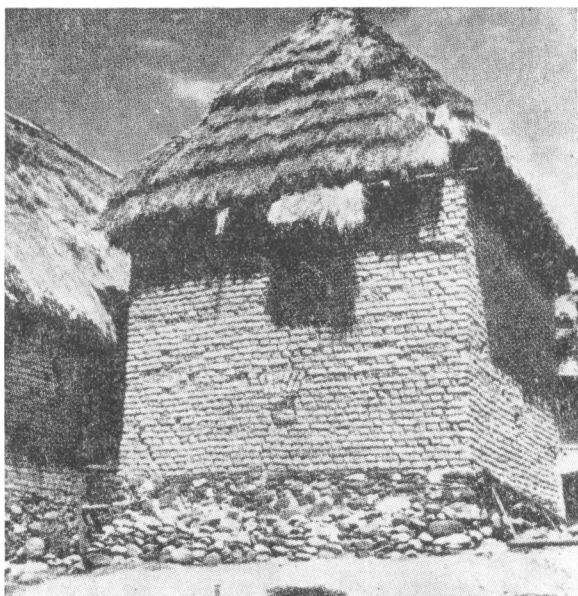
Obr. 11. Sebedražie. Komora z nepálených tehál. (Podľa V. Mencľa).

Najbližšie analógie ku stavebnej podobe objektov odkrytých v Chľabe a k spôsobu využívania jednotlivých častí, nájdeme v národopisnom materiáli. V oblasti podunajského hlineného a kamenného domu bývali nadzemné múry objektov — komôr vybudované z hlinených válkov i tehál (obr. 11). Strecha zo slamy, či rákosia pokrývala murivo stien (obr. 11—14). Druh použitého stavebného materiálu a poloha komôr sa riadili protipožiarnymi zásadami. Z týchto dôvodov sa nezriedka nachádzali v blízkosti potokov. Rovnaké bolo umiestnenie objektov v Chľabe. Od koryta Dunaja boli vzdialené cca 30—40 m. Interiér objektov sa trámovým stropom delil na dve podlažia. Nad horným podlažím sa nachádzala povala takisto oddelená trámovým stropom. O podobnom vertikálnom členení možno uvažovať aj pri objektoch z Chľaby. Okrem

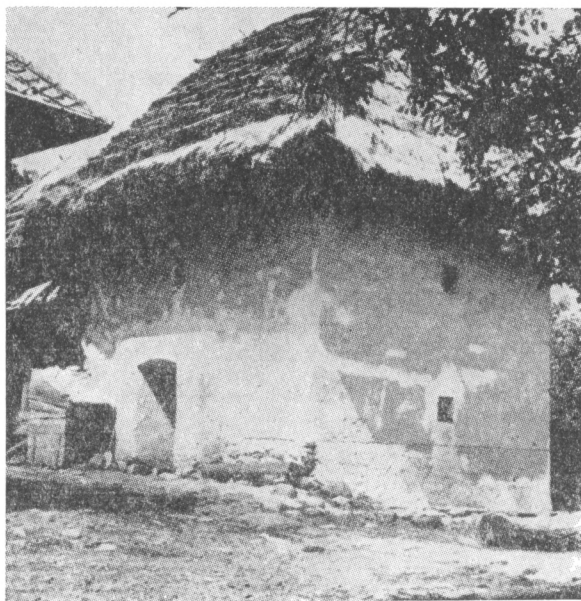
Obr. 12. Cigeľ. Murovaná komora. (Podľa V. Mencľa).

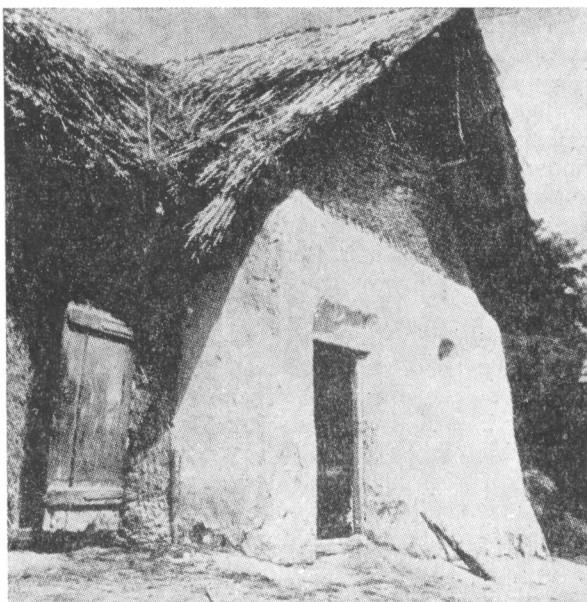
Obr. 13. Martovce. Komora s hlinenými stenami ako súčasť obytného domu. (Podľa V. Mencla).

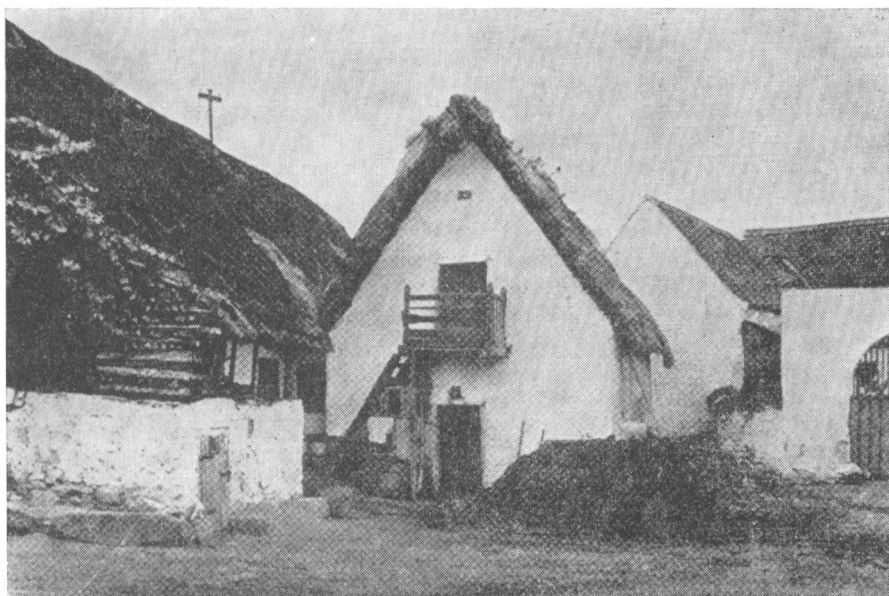
Obr. 14. Pažejev. Komora s rebrikovitým schodištom do horného podlažia. (Podľa V. Mencla).
