**Výsledky umelecko-historického a archeologického výskumu na
Nálepkovej ulici č. 19—21 v Bratislave (Príspevok k meštianskej
architektúre 13. storočia v Bratislave)**

Archaeologia historica. 1986, vol. 11, iss. [1], pp. 271-280

Výsledky umelecko-historického a archeologického výskumu na Nálepkovej ulici č. 19–21 v Bratislave

(Príspevok k meštianskej architektúre 13. storočia v Bratislave)

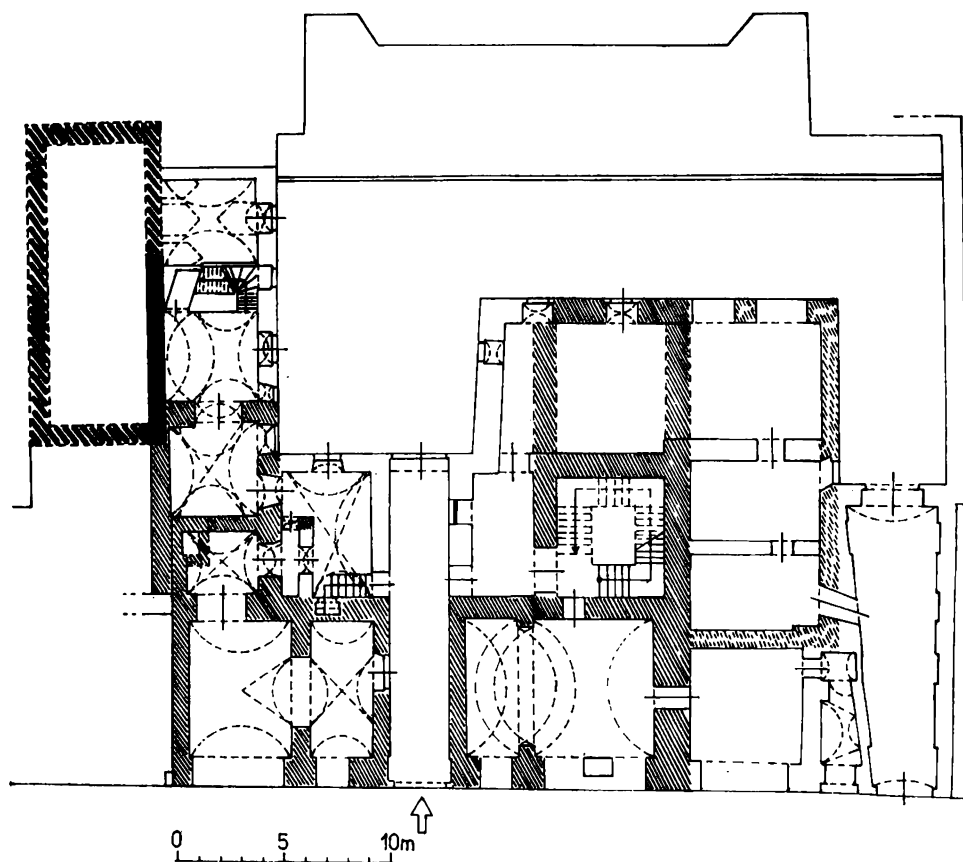
ROMÁNSKY OBJEKT Z 13. ST. — REKONSTR. PÓDORYSU
-

ROZSAH, TZV. GOTICKÉHO PALÁCA VOBDOBÍ 14.-15. ST.
-

PRAVDEPODOBNE PRISLÚCHAJÚCI OBJEKT Z 15. ST.

Obr. 1. Bratislava, býv. Pálffyho palác na Nálepkovej ul. 19–21. Pôdorys prízemia s umelecko-historickou analýzou hlavných stredovekých fáz vývoja objektu. Zakreslené do stavu objektu z r. 1979–1982.

1. Bratislava, ehemaliger Pálffy-Palast in der Nálepková ulice 19–21. Grundriß der Erdgeschosses mit kunstgeschichtlicher Analyse der mittelalterlichen Entwicklungsphasen des Objekts. Eingezeichnet in seinen Stand aus den Jahren 1979–1982.

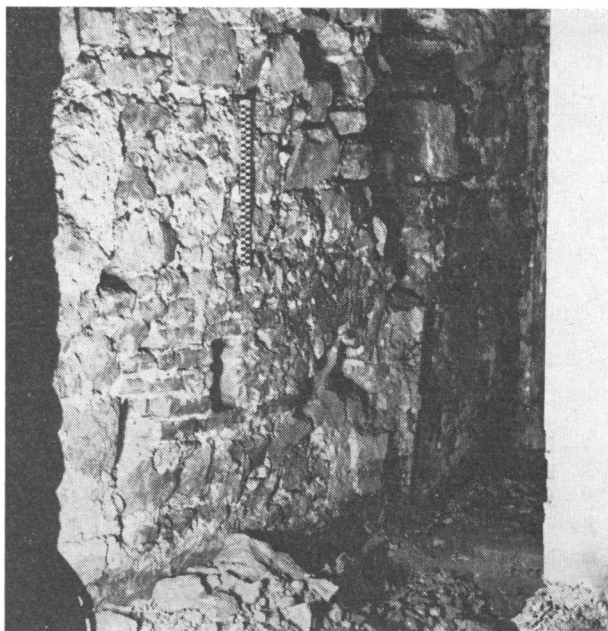
Obr. 3. Bratislava, býv. Pálffyho palác na Nálepkej ul. 19–21. Nárožie románskeho objektu z 13. storočia v interiéri miestnosti na 1. poschodí. Foto V. Kamenická.

Z objektu poznáme doposiaľ jedno spomínané nárožie, vymurované z rôzne veľkých, opracovaných pieskovcových kvádrov, ktoré majú na povrchu stopy po konečnej úprave zubákom. Na vyrovanie roviny medzi kvádrmi boli použité zlomky rímskych tehál. Predpokladáme, že väčšina kvádrov je sekundárne použitý materiál z doteraz neznámej rímskej stavby. Prifahlá časť obvodového múru objektu je vymurovaná výlučne z lomového, neopracovaného kameňa (žula), zjavne kladeného do riadkov o rôznych, nepravidelných šírkach. V hornej časti zachovaného muriva sú zachytené riadky z prisekaného lomového kameňa, kladeného na spôsob stavebnej techniky opus spicatum. Ako spojovací materiál je použitá veľmi hrubá, štrková malta so zrnami nedohaseneho vápna, na povrchu okrovo až tehlovo-červeno sfarbená. Táto malta neprechádza cez rovinu líca steny, ale je len miestami čiastočne rozotretá medzi kameňami. Tak isto je malta ku kvádom nárožia len pritiahnutá a vyplňuje medzery medzi ich nepravidelnosťami; na jednom mieste medzi kvádrmi je malta vyhladená v podobe tvarovanej špáry.

Výška zachovanej steny s nárožím je približne 6 m, jej dĺžka okolo 8,7 m. Zachytené je rozhranie základového a nadzákladového muriva, ktoré tvorí plytký, odsadený sokel. Výška základového muriva je prekvapujúco malá, približne 1 m. Pôvodné ukončenie koruny muriva nie je zachované a je predpoklad, že stena objektu bola vyššia. Tak isto nepoznáme žiadne pôvodné otvory na tejto stene, ale vo výške 5,1 m od úrovne základového sokla a vo vzdialenosti 3,2 m od nárožia objektu bola nájdená sekundárne prerazená strieľňa, ktorá má v ostienach opracované pieskovcové kvádre. Šírka štrbiny strieľne je 17 cm. Vo vnútornom oblúku výklenku strieľne a vedľa kvádrov ostenia štrbiny sú v prevažnej miere sekundárne použité časti a zlomky rímskych tehál.

3. Bratislava, ehemaliger Pálffy-Palast in der Nálepková ulice 19–21. Ecke des romanischen Objekts aus dem 13. Jhdt. im Interieur des 1. Stockwerks. Foto V. Kamenická.

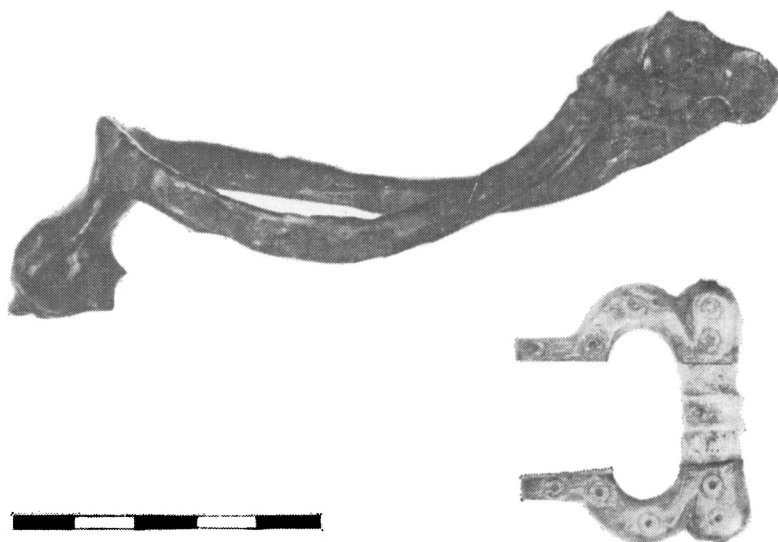
Obr. 4. Bratislava, býv. Pálffyho palác na Nálepkej ul. 19–21. Ostroha s ozubeným kolieskom (Sonda 1) 13. stor. Kostenná pracka z troch častí spojených železným drôtom (Sonda 5), 13. stor. Foto V. Kamenická.

Základom nášho upresneného datovania vrstiev stavebného odpadu a teda i samotnej stavby je nález dvoch mincí. Prvá sa našla na dne zásypu depresie. Ide o mincu, ktorá je prisudzovaná Belovi III. (1172–1196) (L. Huszár, 1979, s. 40). Druhá minca sa našla vo vrstve stavebného odpadu nad výplňou depresie. Je to viedenský fenig Leopolda VI. (1210–1230). (Za pomoc pri určení mince ďakujeme A. Fialovi z Mestského múzea v Bratislave.) V tejto vrstve sa našla aj kostenná pracka. Jej tvar je typickým módnym tvarom 13. storočia, ku ktorému sú

známe analógie z Nemecka (Freiburg) a aj zo starého mesta v Londýne (I. Fingerlin, 1980, s. 47). K rámcovému datovaniu tejto vrstvy prispel aj nález dvoch železných ostroh. Patria do skupiny C, podľa typológie A. Ruttkaya, s prehnutými ramenami a dole skloneným trňom s ozubeným kolieskom. Ramená sú ukončené vertikálnym plochým krúžkom s okrúhlym otvorom. Nálezy tohto typu s možným datovaním pred polovicu 13. storočia zo Slovenska pochádzajú z lokalít Bojnica a Hurbanovo-Bohatá. V nemeckom prostredí sa ostrohy s ozubeným kolieskom objavujú tiež v 1. polovici 13. storočia (A. Ruttkay, 1976, s. 347, 350-1).

4. Bratislava, ehemaliger Pálffy-Palast in der Nálepková ul. 19–21. Sporn mit Zahnrädchen (Sonde 1), 13. Jahrhundert. Beinerte Klappe aus drei mit eisernem Draht verbundenen Teilen (Sonde 5), 13. Jahrhundert. Foto V. Kamenická.
