K opevneniu Zvolenského zámku

Archaeologia historica. 1988, vol. 13, iss. [1], pp. 263-273

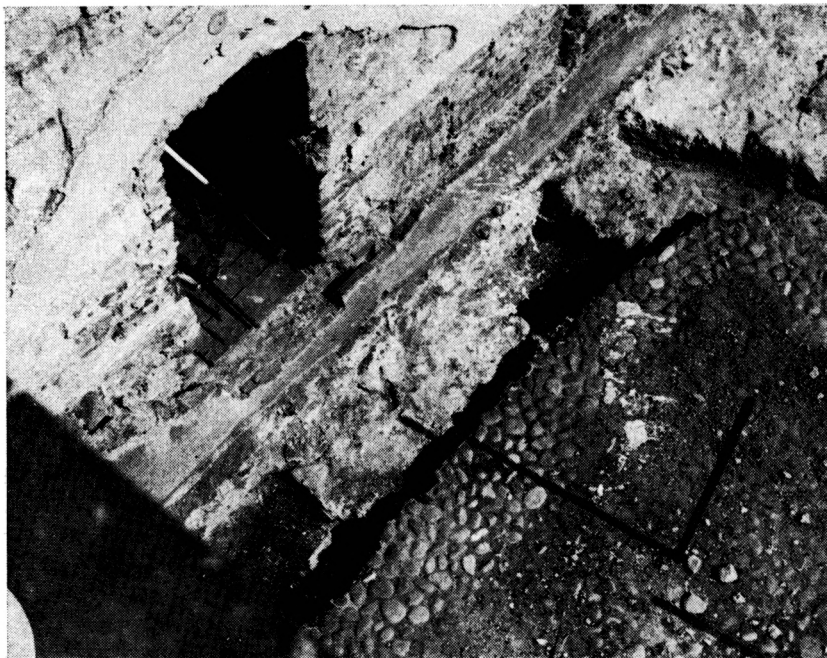
Obr. 1. Zvolen — zámok. Južná stena kaplnky s opornými piliermi č. 1 a 5.

Vo vzdialenosti 230 cm od južnej obvodovej steny zámku, tesne pod vyrovnávajúcou vrstvou škváry sa nachádzalo základové murivo oporného pilieru č. 1. Základy široké 180 cm boli vyhotovené z lomových kameňov spájané špinavobiелou maltou. Základy oporného pilieru boli so základmi obvodového múru kaplnky previazané.

Smerom východným v 90 cm vzdialenosti od východného líca oporného pilieru sa nachádzali ďalšie základy, široké iba 70 cm, stavané z lomových kameňov, spájané šedastou maltou, ktoré však neboli so základmi kaplnky previazané, ale stavané na styk. Jasná stavebná cezúra dosvedčuje následnosť stavby oboch základov. Vzhľadom k nepravidelnosti v predpokladanom intervale pôvodných oporných pilierov i k jeho menším rozmerom, sonda sa rozšírila južným smerom. Základy (označené ako základy č. 5) boli dlhé 285 cm a ich základová špára sa nachádzala v hĺbke 155 cm pod úroveň dnešného te-

rénu. Spodná časť základov o hĺbke 155 cm pod úrovňou dnešného terénu. Spodná časť základov o hrúbke 60 cm, ktorá presahovala líce hornej časti o 15—30 cm, bola vyhotovená z veľmi veľkých kusov lomových kameňov, bez maltového pojiva, na sucho. Až na túto vrstvu boli uložené kamene s maltovým pojivom s pomerne rovným lícovaním.

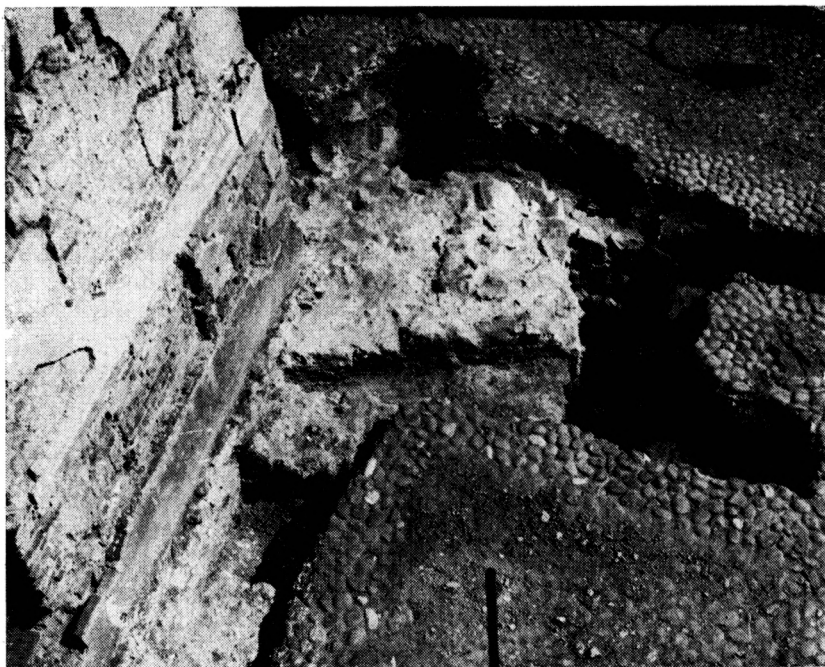
Obr. 2. Zvolen — zámok. Južná stena kaplnky s poryným pilirom č. 2 a so základmi č. 6.

Vo vzdialenosti 30 cm od východného líca oporného pilieru č. 5 sa narazilo na základy oporného pilieru polygónu, označené ako základy č. 2, kolmo nasadajúce na hranu zošikmeného muriva. Základy o rozmeroch 170×210 cm (dĺžka na hrane zošikmenia) boli vyhotovené z väčších kusov lomových kameňov, precízne ukladané, so snahou po riadkovaní, spájané šedastou tvrdou maltou. Základy hlboké 155 cm, boli zasadené do masťného ílovitého podlažia. Základy oporného pilieru č. 2 boli so základmi lode, resp. kaplnky, previazané. Hrana lomu obvodového muriva bola položená do stredu oporného piliera.

Neznáme základy, označené ako základy č. 6, boli so základmi oporného piliera č. 2, resp. so základmi uzáveru kaplnky, previazané. (Väzbová technika vyzerala nasledovne: Ku základom kaplnky, resp. oporného piliera, ktorých základová špára bola v hĺbke 150—155 cm, sa v hĺbke 110—115 cm pripájali základy č. 6. V dĺžke 35 cm boli základy č. 6 pristavané na styk, v dĺžke ďalších 35 cm boli spolu previazané atď.)

Západné líce základov č. 6 začínalo v 50 cm vzdialenosti od juhovýchodného nárožia oporného piliera č. 2 a pokračovalo smerom južným v dĺžke 460 cm. Základy sa zachovali v celkovej dĺžke 7 m. Na východnej strane boli čiastočne deštruované kanalizačnou rýhou, na strane južnej toto kanalizačné vedenie, resp. jej široká murovaná šachta, úplne deštruovala základy, takže ich nebolo možné už ďalej sledovať.

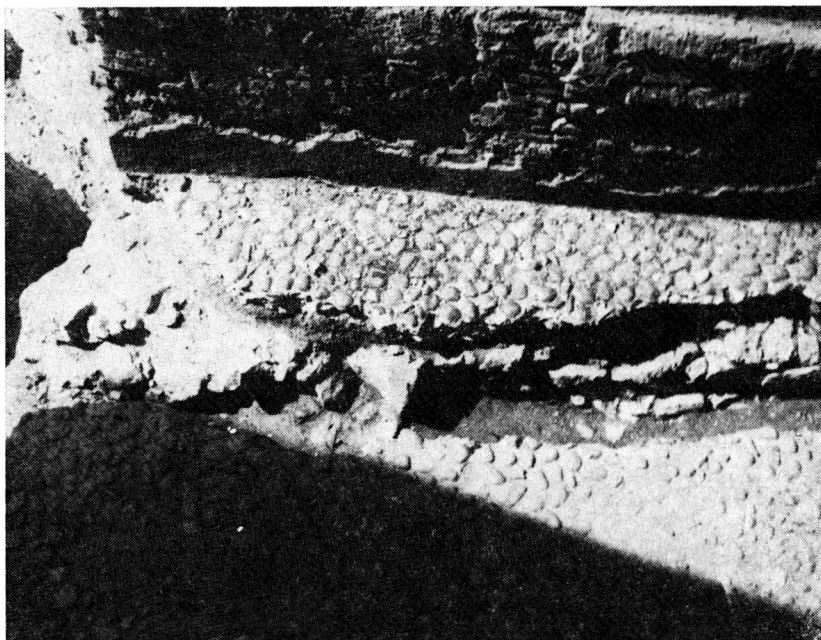
Obr. 3. Zvolen — zámok. Východná čelná stena barokového polygónu s pôvodnými gotickými základmi.

Výskumom sa podarilo zachytiť a obnažiť i základy pôvodnej čelnej steny polygónu, ktoré oproti barokovej úprave boli o 60, resp. 80 cm širšie. Základy čelnej steny boli previazané tak so základmi oporného pilieru č. 3, ako i s oporným pilierom č. 4. Od ideálnej roviny, resp. priamky, v dĺžke 260 cm sa uchyľovali o 20 cm. Od základov oporného pilieru č. 3, smerom severným v dĺžke 100 cm základy zachovávali priamu líniu. Od tohto bodu, t. j. v dĺžke 160 cm, až k napojeniu na základy oporného pilieru č. 4 sa ideálna rovina vychyľovala o 20 cm.

Základy čelnej steny polygónu boli vyhotovené z veľkých kusov lomových kameňov, ktoré boli spájané tvrdou šedastou maltou.

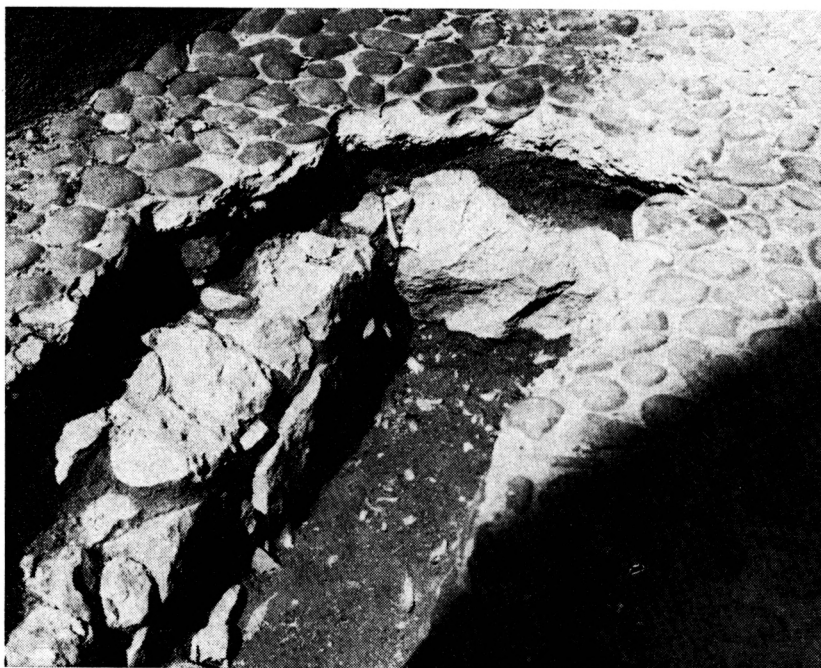
Obr. 4. Zvolen — zámok. Styk základov pôvodnej čelnej steny polygónu a základov oporného piliera č. 4.

Vo vzdialenosti 260 cm od styku oporného pilieru č. 3 s čelnou stenou polygónu sa zachytili predpokladané základy oporného pilieru č. 4, ktoré rovnako ako oporný pilier č. 3, boli z väčšej časti deštruované kanalizačným vedením a elektrickou sieťou. Zachované boli v dĺžke 110—105 cm. Mali šírku 200—205 cm a boli vyhotovené z veľkých lomových kameňov, spájané šedou tvrdou maltou. Severovýchodná hrana barokového uzáveru polygónu sa nachádzala v 10—13 cm vzdialenosti od severného líca oporného pilieru. Oproti pôvodnej gotickej hrane bola posunutá o 70 cm severnejšie. Severné líce oporného pilieru č. 4 bolo prekryté a čiastočne i k nemu pristavané miešané murivo, ktoré patrilo ku barokovej schodiskovej konštrukcii, vedúcej do krypty.

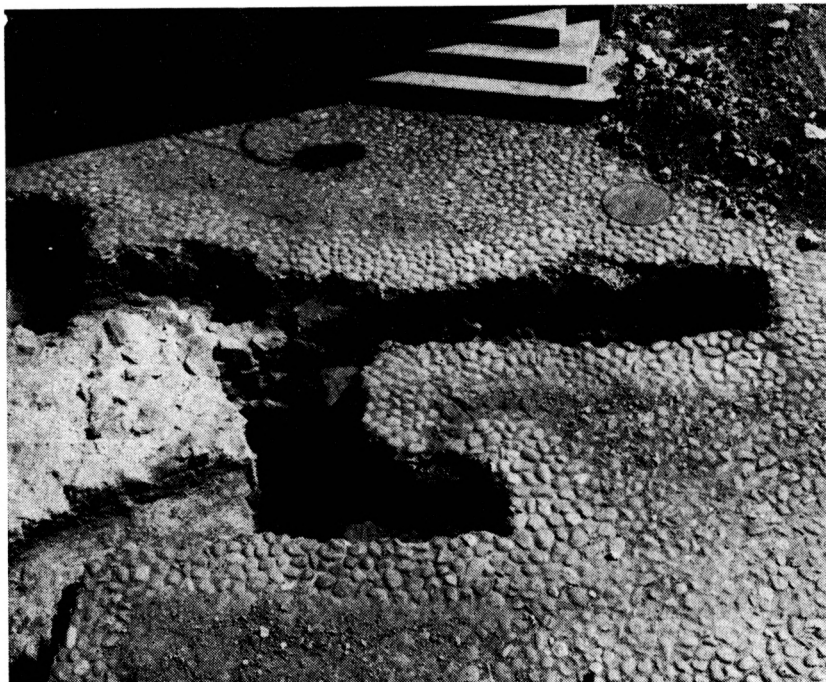
Obr. 5. Zvolen — zámok. Základy múru pôvodného opevnenia a oporného pilleru č. 2.

Základy boli vyhotovené z väčších i menších kusov lomových kameňov, medzi ktorými sa nachádzalo nápadne veľké množstvo riečnych okruhliakov. (Riečne okruhliaky v základoch kaplnky ani v základoch oporných pilierov použité neboli.) Kamene boli spájané hnedastou, pomerne ľahkomrviteľnou maltou. Základová špára sa nachádzala v hĺbke 110—115 cm. V spodnej časti sa nachádzal malý 10 cm úskok.

Previazanosť základov č. 6 so základmi oporného piliera kaplnky jasne dosvedčujú súčasnosť ich vzniku, resp. výstavby. Boli orientované do smeru sever—juh, teda súbežne nielen s čelnou stenou polygónu — uzáveru kaplnky, ale súbežne i s murivom samotného paláca. Možno predpokladať, že vonkajšie — východné líce tohto múru bolo asi v jednej rovine s čelnou stenou polygónu kaplnky, t. z., že pôvodná šírka muriva sa mohla pohybovať okolo 2 m.

Tieto základy vyhotovené súčasne s kaplnkou a teda i celým zámkom v rokoch 1370—1382, možno interpretovať ako základy pôvodného kamenného opevnenia zámku. Čelná stena polygónu tvorila súčasť opevnenia. V hradnej architektúre takéto riešenie nie je ojedinelé (Beckov, Krásna Hôrka, Kežmarok, Horšovský Týn, Ryzmburg, pričom sakrálna architektúra buď je v jednej rovine s opevnením, alebo z neho apsidou vyčnieva).

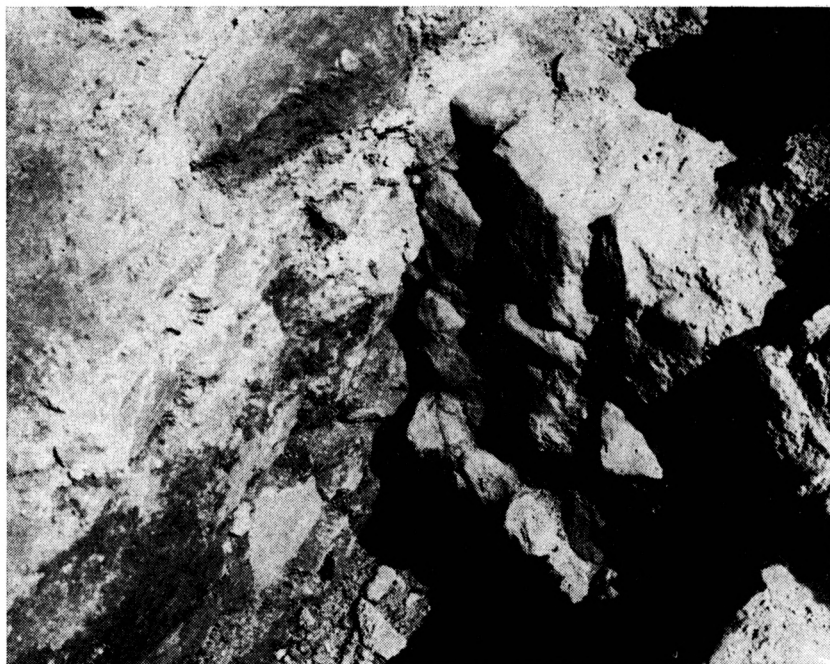
Obr. 6. Zvolen — zámok. Styk základov oporného pilleru č. 2 a základov opevnenia.

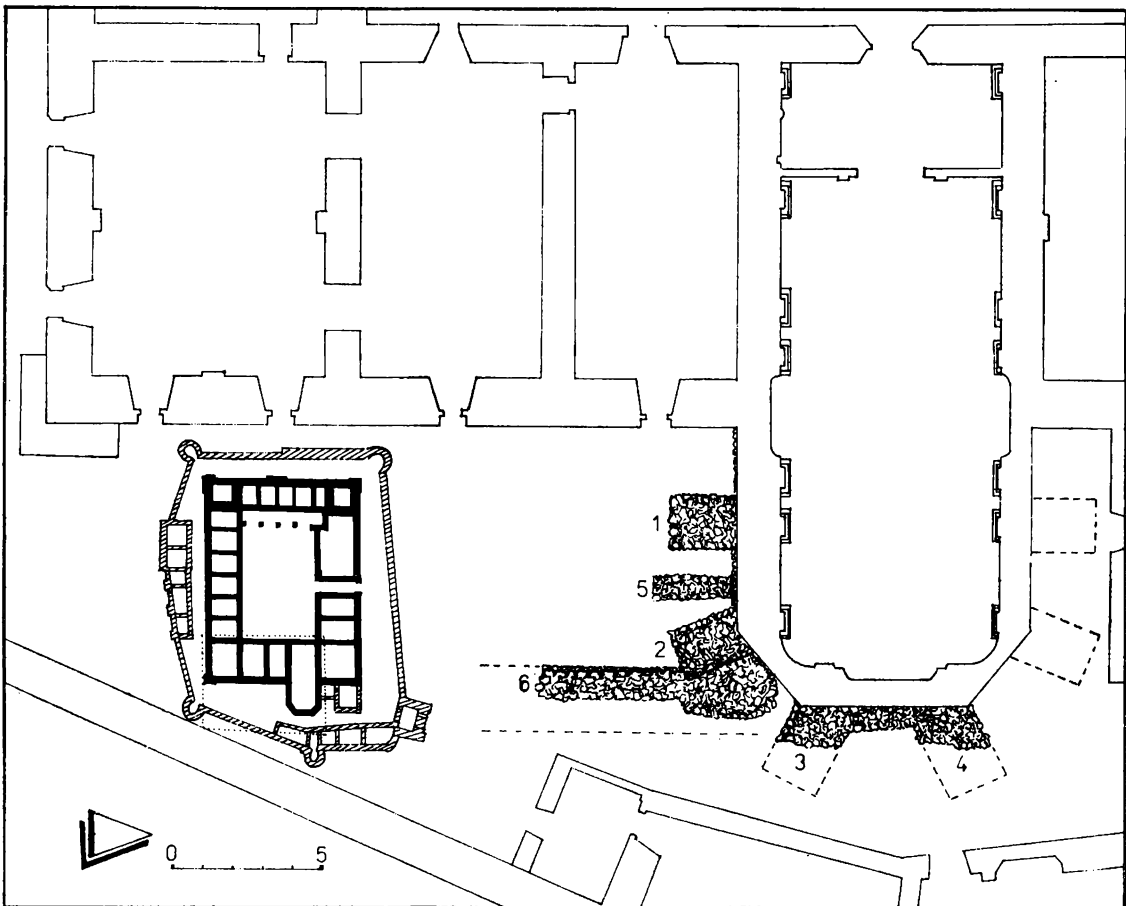
Obr. 7. Zvolen — zámok. Pódorys skúmanej plochy.

Základy oporných pilierov i základy kaplnky boli vyhotovené z lomových kameňov, spájané šedastou maltou, zapúšťané do ílovitého podložia do hĺbky 150—155 cm. Základy všetkých zachytených oporných pilierov boli so základmi kaplnky previazané. Pri radikálnej barokovej úprave došlo k úplnej likvidácii pilierov na severovýchodnej a severnej strane, ostatné boli devastované po úroveň vtedajšieho terénu.

Šírka pilierov nebola rovnaká, pohybovala sa od 170 do 205 cm. Pravdepodobne vždy dva a dva oproti sebe stojace mali rovnaké dimenzie (možno usudzovať podľa dvoch zachovalých čelných pilierov). Pri barokovej prestavbe došlo k úplnej prestavbe východnej časti kaplnky. Pôvodný uzáver bol odstránený a miesto neho vystavali nový, líšiaci sa od pôvodného.

Dĺžka kaplnky bola skrátaná minimálne o 60 cm a čelná stena polygónu rozšírená o 140 cm. Pôvodné bočné steny polygónu mali dĺžku 420 cm a čelná stena 460 cm. Polygón bol teda viacmenej pravidelný.
