K otázce prostorového členění olomouckého hradu ve 12.—13. století

Archaeologia historica. 1989, vol. 14, iss. [1], pp. 271-278

VÍT DOHNAL

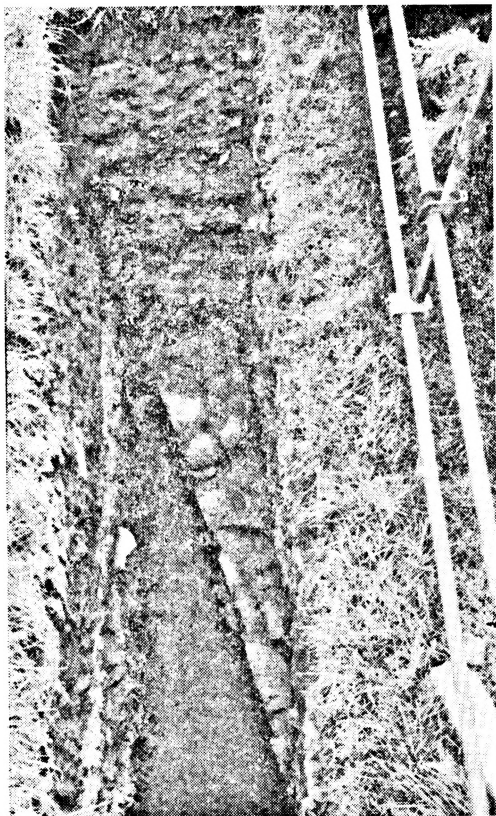
Obr. 1. Sonda 4/81: Kamenné zdivo, překryté navázkou 14.–15. století. Foto J. Schubert.

Abb. 1. Sonde 4/81: Das Gemäuer mit ein in 14.—15. Jahrhundert datierbaren Aufschüttung überschichtet.

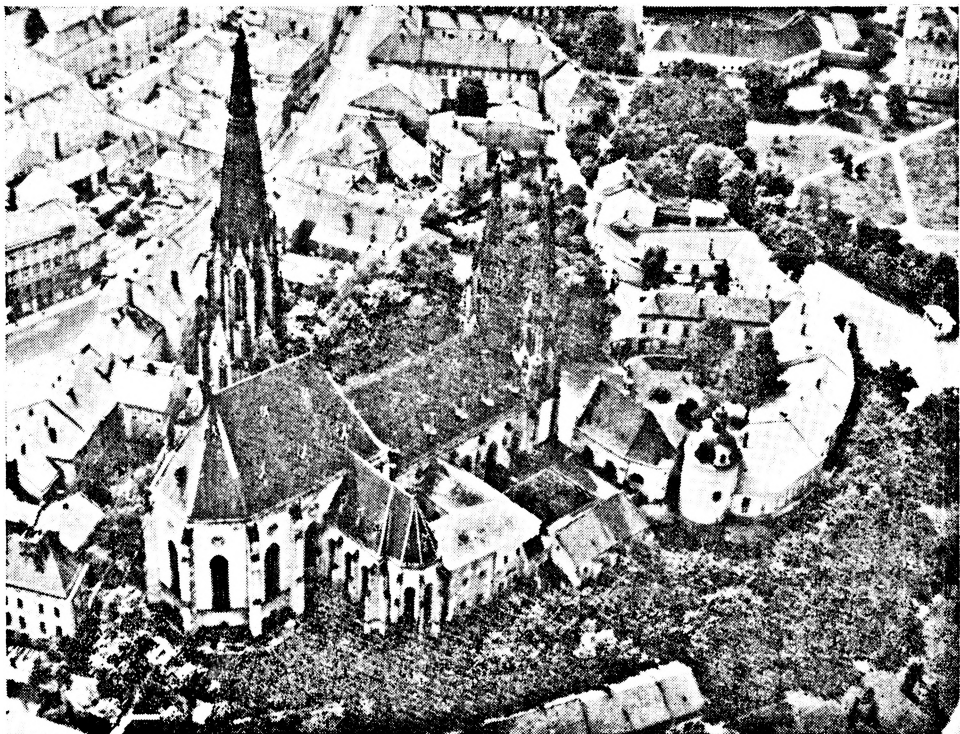
Obr. 5. Olomouc-dómské návrší. Celkový pohled od SV. Foto J. Juryšek.

Abb. 5. Olomouc-Domanhöhe. Die Gesamtansicht vom NO.
