Venkovská feudální sídla a jejich hospodářské zázemí

Archaeologia historica. 1991, vol. 16, iss. [1], pp. 179-190

PETR CHOTĚBOR

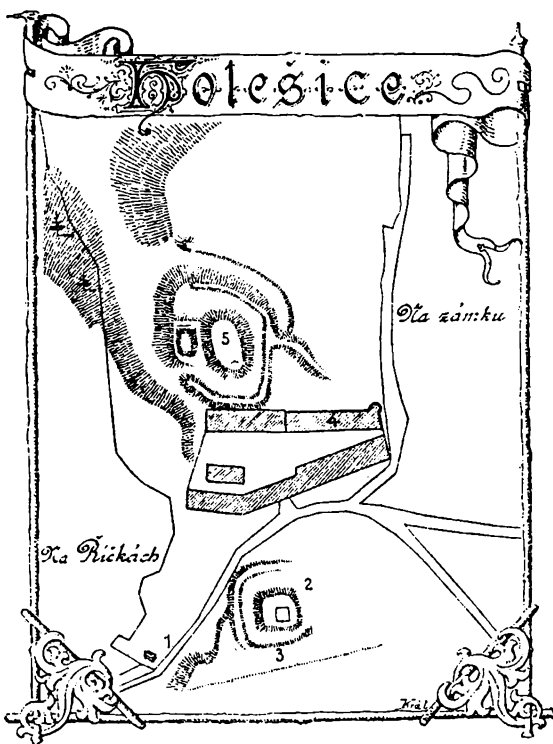
Obr. 1. Holesice, k. ú. Chrást. Celková situace dvou tvrzišť a dvora podle A. Sedláčka. 1 — cesta od Orlika; 2 — tvrziště „na Híčkách“; 3 — cihelná pec; 4 — stavení, bašta; 5 — tvrziště na zámku.

Prvé dvě lokality jsou poněkud atypické. Tvrziště Holešice leží v katastru obce Chrást ve Středním Povltaví. Jeho valové opevnění vymezuje větší areál, než je v průměru obvyklé. Lže proto předpokládat, že vedle hlavní obytné budovy, z níž je dochován zbytek zdíva, stály uvnitř ještě další stavby. Skutečně se zde v reliéfních náznacích zachoval obdélný půdorys budovy zřejmě s asymetrickým vnitřním členěním. Protože však o typu tvrze víme příliš málo, je třeba připustit i možnost, že šlo o budovu obytnou, ať již o samostatný palác vedle centrálně umístěné věže nebo o rameno dvoukřídlé obytné budovy. V těsné blízkosti tvrziště stojí hospodářský dvůr s renesanční sýpkou a fragmentem opevnění (hradební zeď a nároční válcová bašta). Dvůr lze považovat jak za původní hospodářské zázemí tvrze, tak i za mladší sídlo. Pro úplnost je ovšem nutno dodat, že A. Sedláček uvádí ještě další tvrziště, které považuje za starší (situace obou tvrzišť a dvora viz A. Sedláček 1897, 70). Písemně je Zdislav z Holešic prvně zmiňován r. 1365 (Arch. mus. cit. A. Sedláček, o. c.), tvrz je výslovně uvedena k r. 1407 (AČ 35/214 n. čís. 40 cit. A. Profous 1947, 666). Stavbu větší tvrze dává A. Sedláček do

Bei Hof Holešovice führt A. Sedláček die Situation einer kleineren und einer größeren Feststätte an. Auf der größeren Feststätte ist ein Teil Mauerwerkes des Hauptwohgebäudes erhalten, außerdem stand hier noch ein anderes Gebäude von nicht bekanntem Zweck. Der erhaltene Hof war mit einem Wall und mit einer walzförmigen Bastion befestigt und enthält einen Renaissance-speicher.

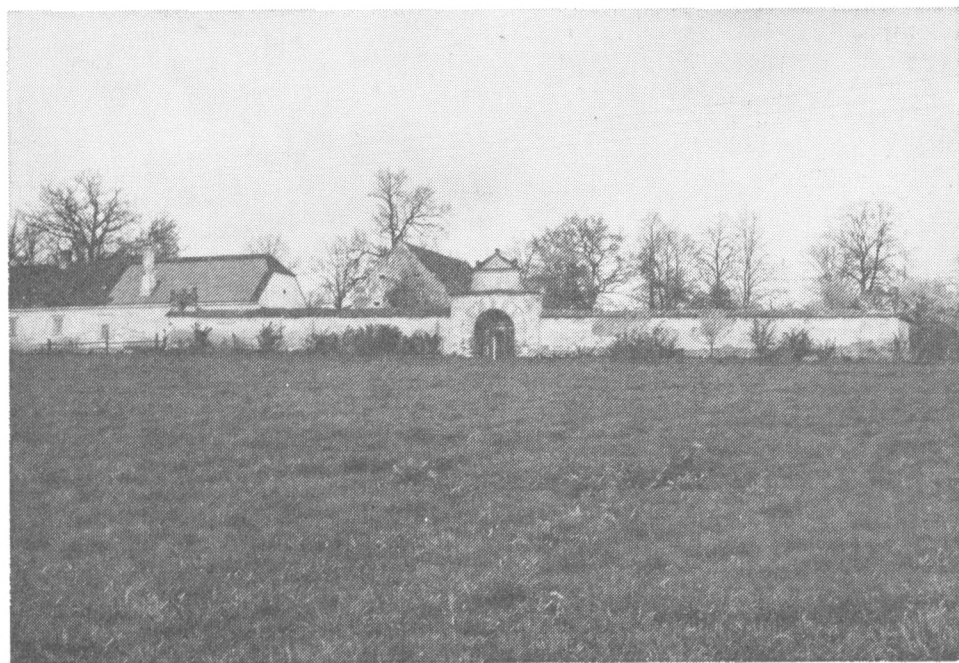
Obr. 5. Branovice, k. ú. Dobšice. Pohled na tvrziště v rybníku. Foto autor.

Další lokalita, Branovice u Týna nad Vltavou¹⁾, ilustruje spíše možnosti stavebně historického průzkumu dosud stojících dvorů. Jde o zaniklou ves, dnes již jen osamělý dvůr se třemi rybníčky. V prostředním z nich je dochováno malé tvrziště se zbytky zdiva, mapa stabilního katastru obce Dobšice z r. 1828 však tento ostrůvek nezachycuje. Hospodářský dvůr je v jádře renesanční a je možné, že je přestavěným původním dvorem příslušným ke tvrzi. Dobře patrná je i mladší renesanční fáze, v níž byl dvůr prakticky změněn v náročně vybavenou šlechtickou rezidenci (kolem r. 1600). Z období pozdního středověku by mohla pocházet severní ohradní zeď dvora, prolomená jednoduchými střílnovitými okénky. Dvůr se připomíná v r. 1535 jako sídlo Albrechta Býšovce z Býšova (Reg. půh. kom soudu G3 cit. A. Sedláček 1884, 196). Branovice, zejména jejich renesanční a pozdně renesanční stavební fáze, budou podrobněji zpracovány v souvislosti s renesančními tvržemi v Čechách (Chotěbor v tisku).

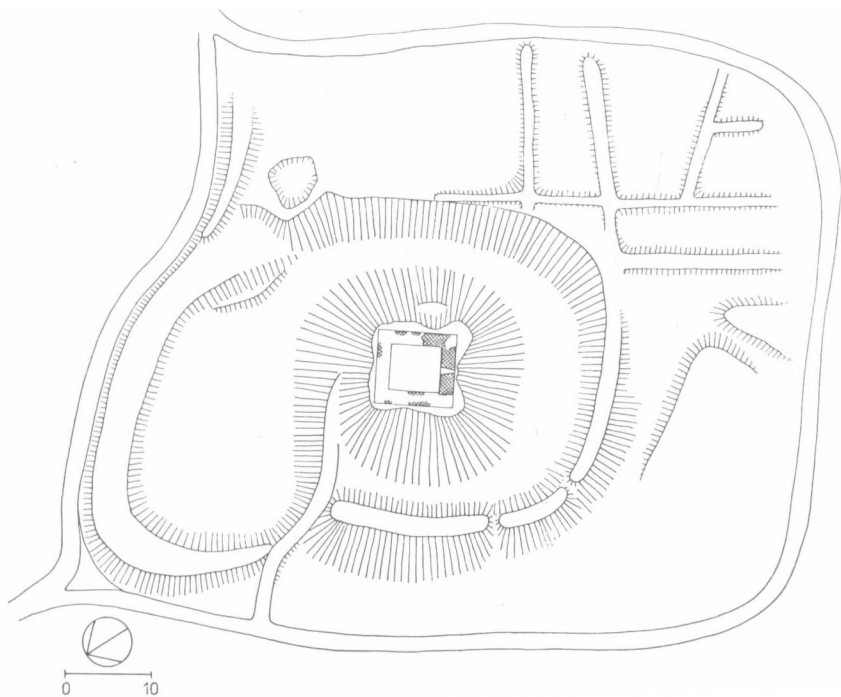
Obr. 9. Střítež, k. ú. Neje-
pín. Celková situace širší-
ho okolí tvrziště. Zaměření
M. Fuchs a autor.

Velice zajímavou lokalitou je zaniklá ves s tvrzí Střítež v k. ú. Nejepín u Chotěboře. V zalesněném údolí, kterým protéká potok, je dobře patrný systém někdejších rybníků. Jejich hráze jsou protržené. V jednom z rybníků, do něhož ústí ještě další přítok, je dochováno tvrziště. Na jeho vrcholu stávala patrně podle zbytků zdíva dvouprostorová obytná, patrně věžovitá stavba. S hrází rybníka souvisí jednak rampa, kterou lze sestoupit až na jeho dno, jednak větší plocha, oddělená od břehu úzkou, dnes suchou strouhou. Tato plocha vykazuje reliéfní stopy několika objektů. Největší z nich byl patrně porušen protékající vodou, která si našla nové koryto. Původní úzká strouha vedoucí z rybníka byla snad náhonem a jeden z objektů mohl být mlýnem. Otázkou je, zda omezená plocha mohla postačit pro umístění celého dvora. Přístup do vlastní tvrze mohl být jak z této plochy, tak i z hráze. Nalezená keramika pochází z 15. stol. Tomu odpovídají i zmínky v písemných pramenech. Benešek ze Stříteže se uvádí v r. 1440 (AČ 1/256 cit. Profous – Svoboda 1957, 206), r. 1546 se zmiňuje Strítež tvrz pustá, dvůr poplužní pustý a ves tudíž pustá (DZ 7 J 17 cit. A. Sedláček 1900, 300).
