Rotunda v Šiveticích (okr. Rožňava)

MILADA RADOVÁ-ŠTIKOVÁ

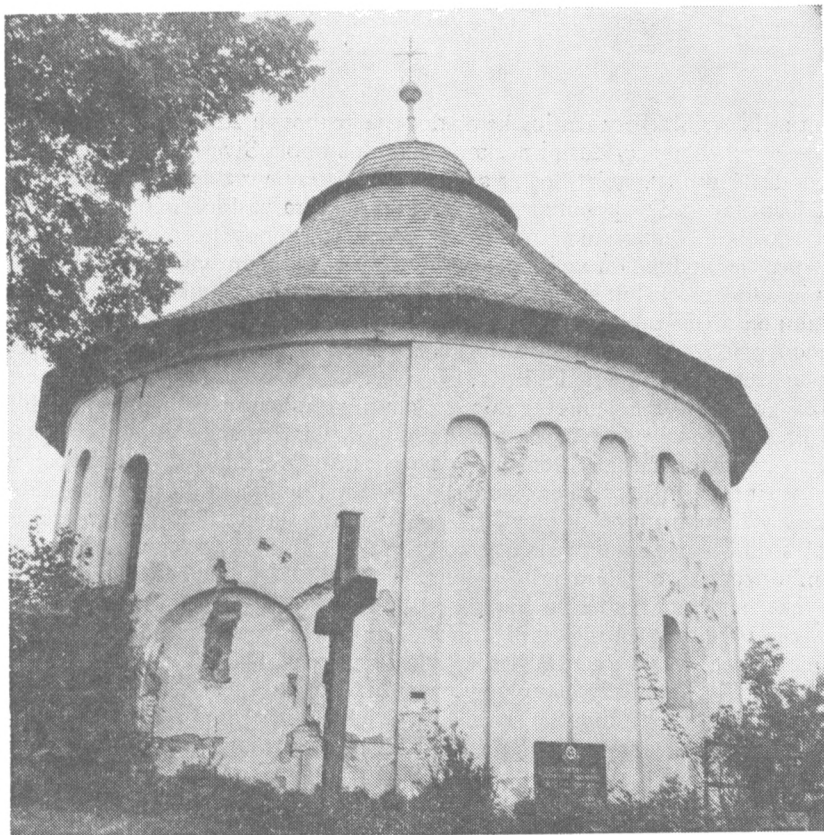
Obr. 1. Kostel sv. Markéty v Šivetících (foto M. Radové z r. 1979).

V roce 1976 byla rotunda v Šiveticích, zejména zbytek jejich maleb, ale i architektura, podrobena průzkumu. Další rok byla zaměřena.³ Průzkumové práce na vnějšku rotundy odhalily románský ústupkový portál na jižní straně.

Bylo možno si všimnout v souvislosti s jeho umístěním v hladké ploše vstupní stěny pravidelného rozmístění slepých arkád členících, původně jen s výjimkou okolí portálu, celé válcové tělo stavby. Je třeba dodat, že rytmus arkád vykazuje v nepoškozených úsecích takovou pravidelnou rozteč lezén, která rozpočítána na celý kruh by dávala 32 lezén což je počet — čtyřnásobek osmi, který lze při zakládání snadno vynést a vytyčit. Přitom pět arkád odpadá na plochu se vstupním portálem.

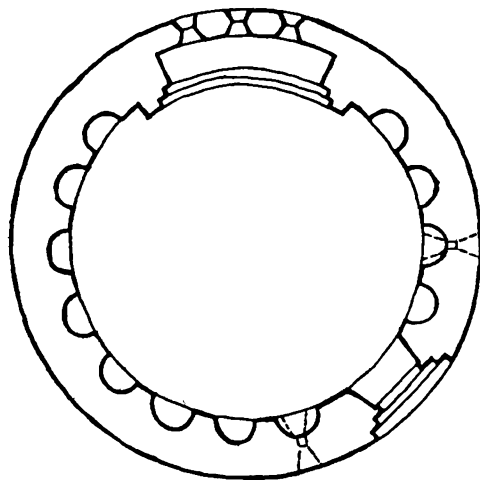
Obr. 3. Půdorys rotundy v Bini (překresleno podle materiálu SÚPSOP).

Rotundu v Šivetících lze přiřadit k menší, rovněž cihelné rotundě v Bíni, s níž je téhož, poměrně starého původu. Malířská výzdoba rotundy v Bíni je kladena na začátek 12. století. Tato rotunda má oltářní část, právě tak jako rotunda v Šivetících zevně

naprosto potlačenu a poznatelnou toliko trojicí blízko sebe umístěných úzkých oken. Ve vnitřku se však v Bíni zachovala široká, ale mělká oltářní nika, do níž trojice oken ústí. Nika je rámována příločkami s pravouhlými úskoky a půlkruhovým obloukem v nadpraží. Poskytuje představu o podobném možném řešení v Šivetících.

Vnitřní stěna rotundy v Bíni je členěna půlkruhovými nikami provedenými v tloušťce zdi. Počet těchto nik i jejich rozdělení portálem na čtyři na jedné straně a osm na straně druhé odpovídá zasvěcení kostelíka dvanácti apoštolům. Motiv nik v Bíni právě tak jako motiv plochých slepých arkád na plášti rotundy v Šivetících připomíná být vzdáleně monumentální a jistě imponující rotundu v Zadaru v Dalmácii založenou biskupem Donátem během 9. století, s trojicí apsid těsně vedle sebe odpovídající jejímu původnímu zasvěcení svaté Trojici.

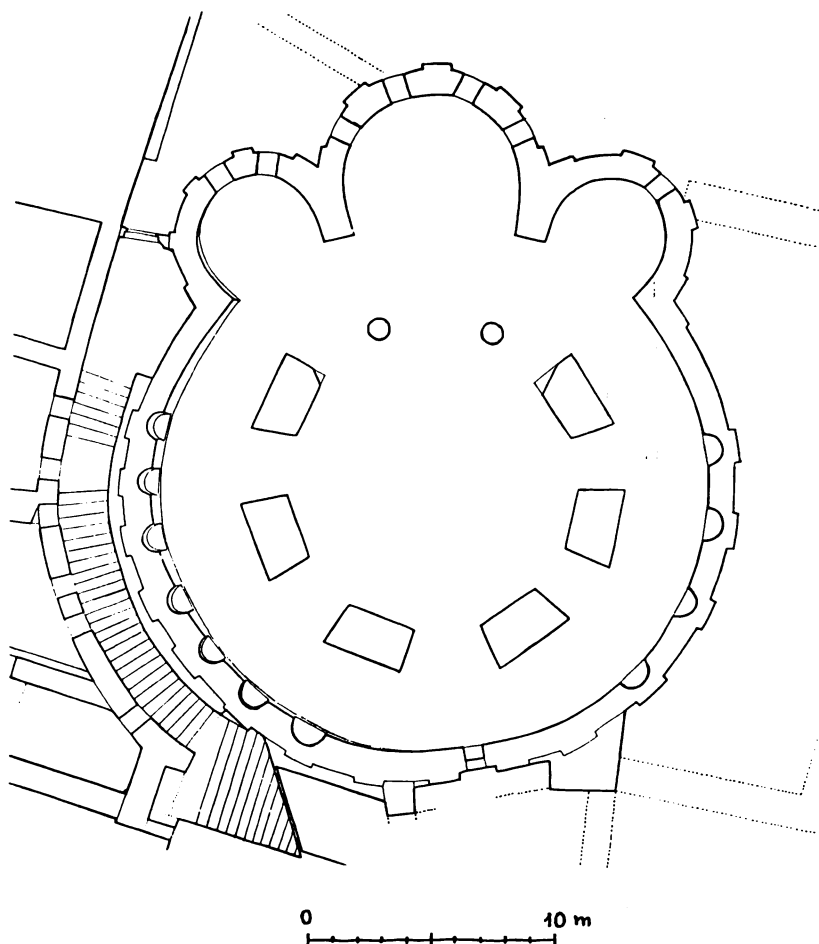
Obr. 4. Půdorys přízemí rotundy v Zadaru (podle výsledku průzkumu z r. 1995 — P. Vežič, Crkva sv. Trojstva v Zadaru, Zagreb 1995, str. 41).

Zur Andeutung der Provenienz von Rotunden in Šivetice und in Biňa wird in dieser Arbeit auf die Dreifaltigkeitsrotunde mit drei Apsiden in Zadar aus dem 9. Jahrhundert hingewiesen, die einen zweifachen Durchmesser der Šiveticer Rotunde besitzt.
