## Libušina lázeň na Vyšehradě

*Archaeologia historica*. 1994, vol. 19, iss. [1], pp. 19-25

FRANTIŠEK KAŠIČKA—BOŘIVOJ NECHVÁTAL

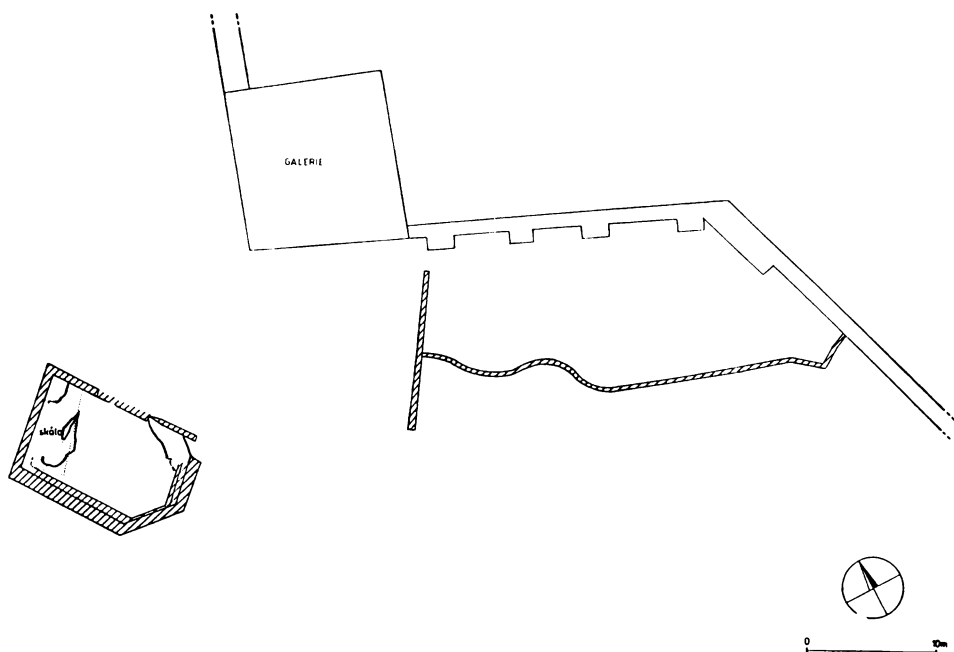
Obr. 1. Praha 2, Vyšehrad. Libušina lázeň — celková situace.

Nepravidelně pětiboký objekt je založený nad menší průřevou vyšehradské skály v izolované poloze v ose jihozápadního hrotu dnešního hrazení citadel. Pro mírně lichoběžný půdorys s okoseným jižním nárožím byla zde částečně odsekána skála do užší terasy, přední čelo objektu vynáší nad přirozenou skalní strží široký, mírně stlačený valený základový pas. Základ pasu o rozpětí 3 m a 20 cm a šíří cca 160 cm tvoří podobně jako převážně veškeré zdivo stavby žlutavá lomová opuka patrně bělohorského typu. Místy převážně v dolních partiích je zdivo prokládáno kameny z letenských břidlic, z nichž je také vytvořena vyšehradská skála. Severní patka pasu je založena přímo do skalního podloží, kdežto jižní je podložena sledem mohutných kvádrů (průměrně 60 cm dlouhých), které dohrají až k jižnímu oko-

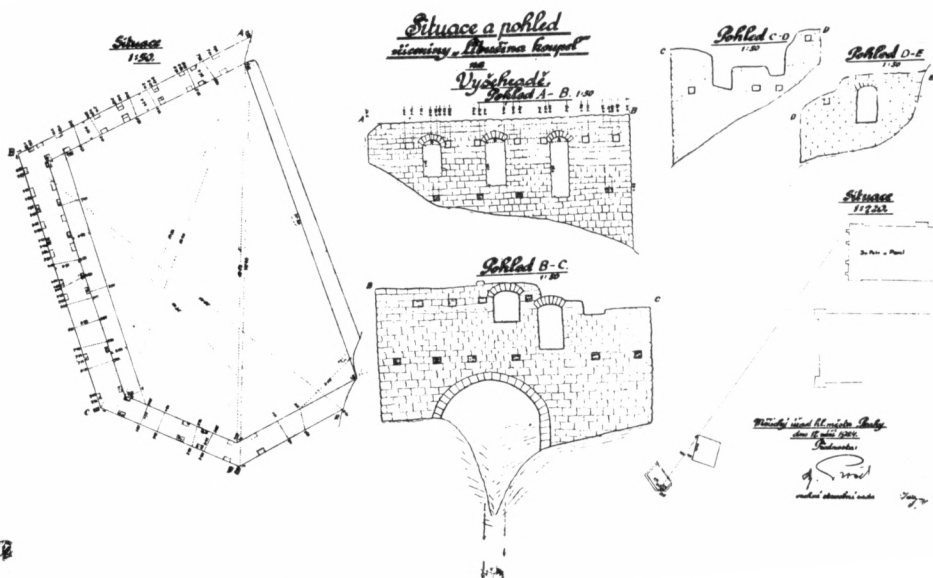
Obr. 2. Praha 2, Vyšehrad. Libušina lázeň — zaměření objektu z roku 1924.

Nový archeologický výzkum v „Libušině lázni“ není již v současnosti možný, neboť splachové vrstvy v interiéru stavby byly odstraněny ve dvacátých letech při velkém výzkumu (1924—1935), který zde prováděla Komise pro výzkum Vyšehradu, pod vedením K. Gutha (1883—1943) a E. Šittlera (1864—1932). Tehdejší zjištění potvrdila osídlení z průběhu středověku, starší nálezy nebyly zachyceny. Zdivo bylo v téže době nově přespárováno a současně provedeno jednoduché zaměření celého objektu a jeho fotografická dokumentace.

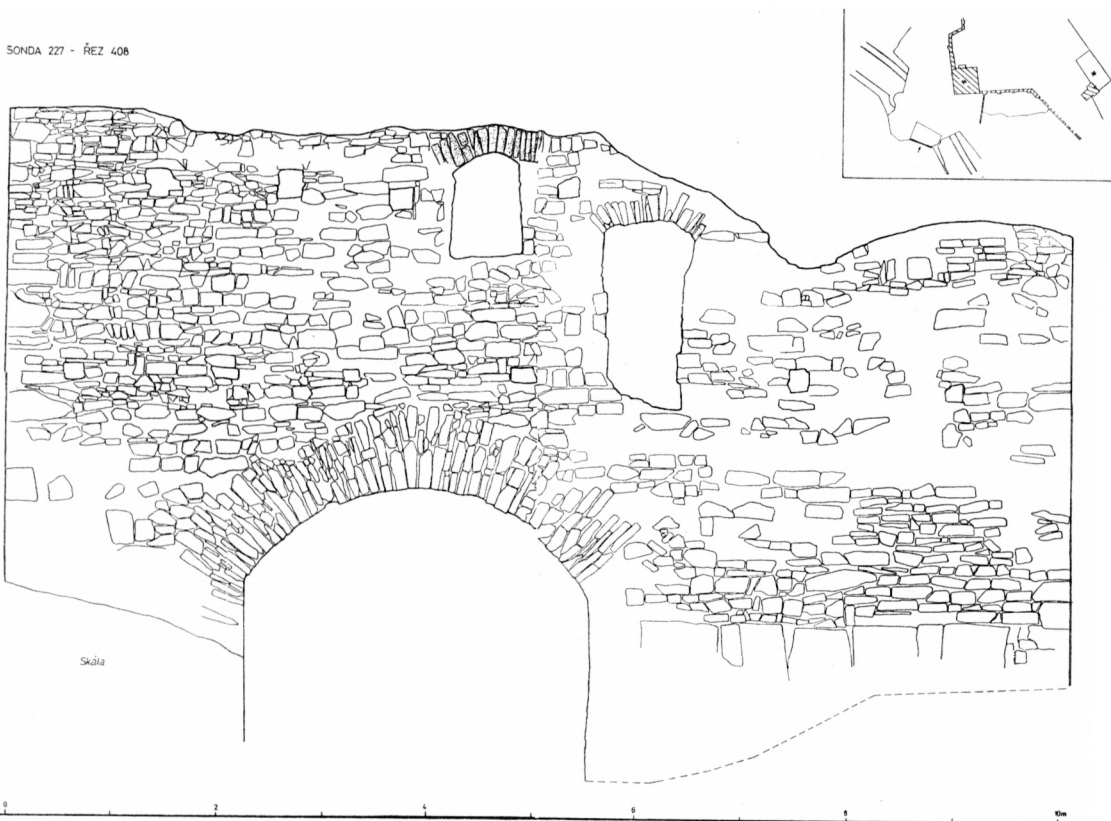
Obr. 3. Praha 2, Vyšehrad. Libušina lázeň — západní průčelí stavby.

senému nároží. Vyšší zdivo dnešní jednopodlažní stavby je z menší lomové opuky kladené do dosti pravidelných řádků. Jediné dva otvory v této stěně jsou výškově poněkud posunuty, nižší má segmentový záklenek z lomového kamene — výše položený otvor překrývá segment cihelný. Charakteristické jsou v této vnější stěně dosti velké hranaté lešenové otvory ve vrstvách cca 150 cm nad sebou. Jejich viditelná existence i jejich detail svědčí tomu, že stěny „lázně“ nebyly zřejmě nikdy omítnuty. Čelní stěna, dlouhá cca 10 m, přechází mírně zaobleným zlomem do 5 m dlouhého jižního okosení půdorysu. Další otvor se dochoval až v kratším jihovýchodním boku stavby, který se vytrácí do stoupající skály. Má tu lehce lomený cihlokamenný záklenek. Podobné lomené záklenky mají i tři, dodatečně prohloubené okenní otvory severní obvodové zdi. U dvou blíže skály byly do záklenků a částečně i špalet použity cihly. Nároží při čelní zdi je tu nepravidelně armováno několika kvádry, v ploše boku se opět objevují otvory pro lešení.

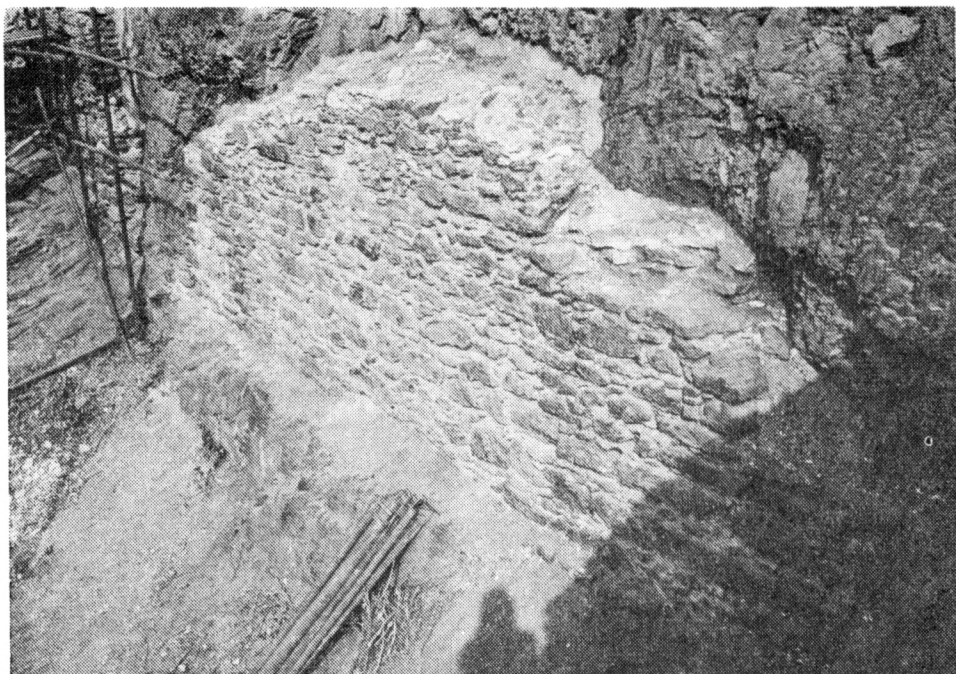
**Obr. 4.** Praha 2, Vyšehrad. Libušina lázeň — fragmenty obezdívky přisekané skály ve vnitřním prostoru. Foto V. Jílková.

V interiéru oproti vnějšímu plášti neshledáváme větších rozdílů. Charakter zdiva je podobný, šikmé špalety otvoru byly dodatečně vyspraveny cihlami, v plochách se opět objevují lešenové otvory. Lomovou řádkovou opukou byla tu přizděna i odtesaná skála směrem ke hradu. Pod úrovní někdejší podlahy se základové zdivo na všech vnitřních stranách proměnlivě rozšiřuje. Za zaznamenání stojí ještě existence nehluboké jeskyňky ve skále nad jižním dílem stavení — v úrovni nad předpokládaným stropem dochovaného podlaží. Stopy po dalším patře nejsou zřetelné.

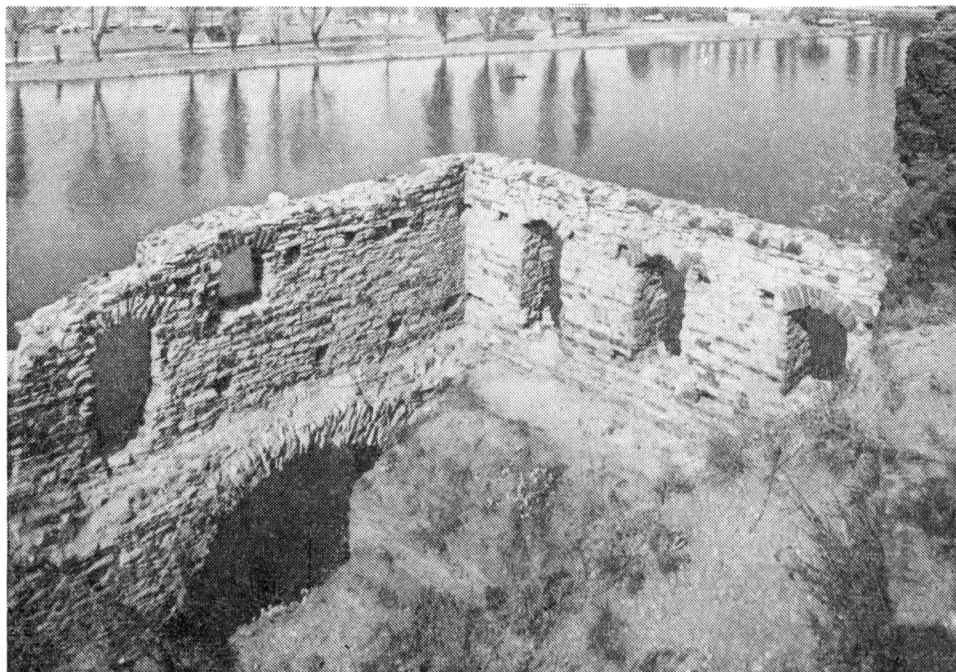
**Obr. 5.** Praha 2, Vyšehrad. Libušina lázeň — pohled do interiéru z jihovýchodní strany. Foto A. Kleibl.

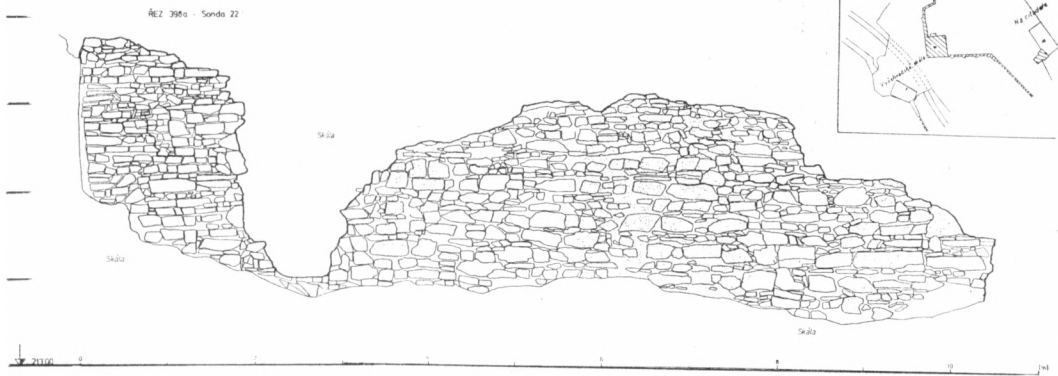
Obr. 6. Praha 2, Vyšehrad. Libušina lázeň — fragmenty obezdívky přisekané skály ve vnitřním prostoru (fotogrammetrie).

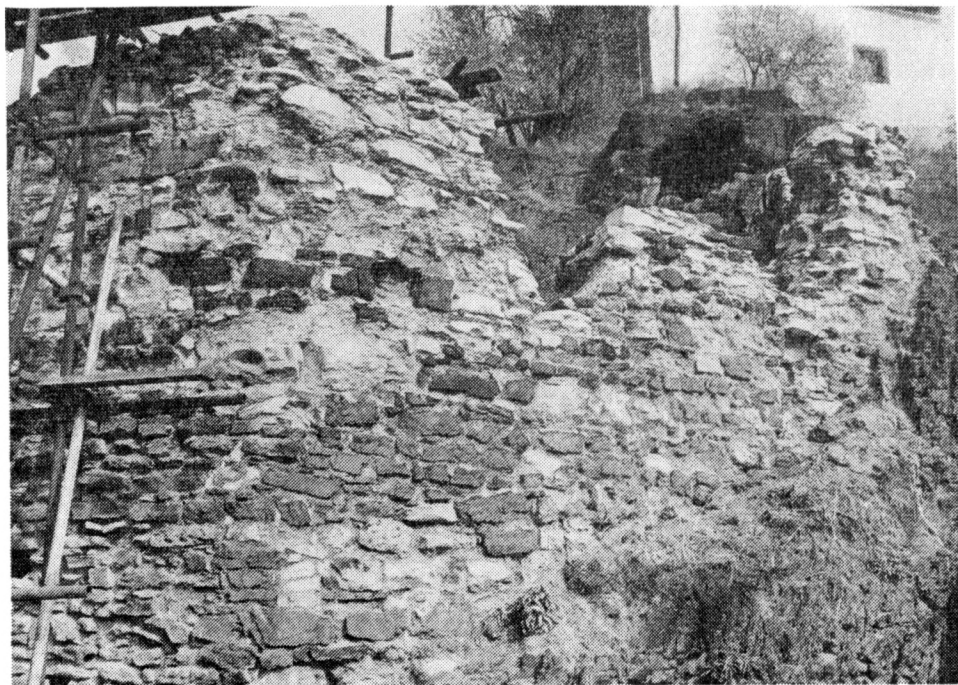
Obr. 7. Praha 2, Vyšehrad. Libušina lázeň — jižní okosené nároží stavby s horní jeskyňkou. Foto V. Jílková.

s rumpálovou soupravou mohlo být také důvodem pro ponechání objektu v hrubé stavbě. Podlahy a stropy musely být, pokud byly realizovány, dřevěné trámové. Manipulace s dopravovaným materiálem, zbožím nebo vodou, by předpokládala nějakou lehčí, snad hrázďenou nástavbu, protože zjevné pokračování smykové dráhy výše směrem do hradu v uzavřeném prostoru objektu chybí. Nástavba by rovněž umožňovala příznivější zpřístupnění objektu z horní hradní plošiny palácového okrsku. Pokud na dřevořezu J. Kozla a M. Peterle z roku 1562 nedošlo ke zkreslení situace, byl objekt zastřešen, že nebyl nikdy zcela stavebně dokončen je zřejmé, jeho funkční využití bylo patrně časově velmi omezeno. Pohusitské období by nebylo pro provedení podobné stavby pro politické i hospodářské stránce zcela vhodné. V této době je tu absence královské moci a rovněž kapitula hospodářsky nepodniká (Nechvátal 1976, 113 str.; týž 1983, 94 n). Podobně 16. století, vyplněné stálým bojem mezi vyšehradskou kapitulou a jejími poddanými, by zřejmě nepřálo vzniku této vcelku ojedinělé stavby v našich podmínkách. Po třicetileté válce bylo torzo nepochybně z části upraveno k obranným účelům v souvislosti s budováním vyšehradské citadely a obranných zídek na skále v jižním sousedství. Snad teprve v této době byla zde nad stavbou vylámána malá jeskyňka.
