**Změna struktury městské zástavby na Malém náměstí v Hradci
Králové**

Archaeologia historica. 1999, vol. 24, iss. [1], pp. 161-168

JIŘÍ SIGL

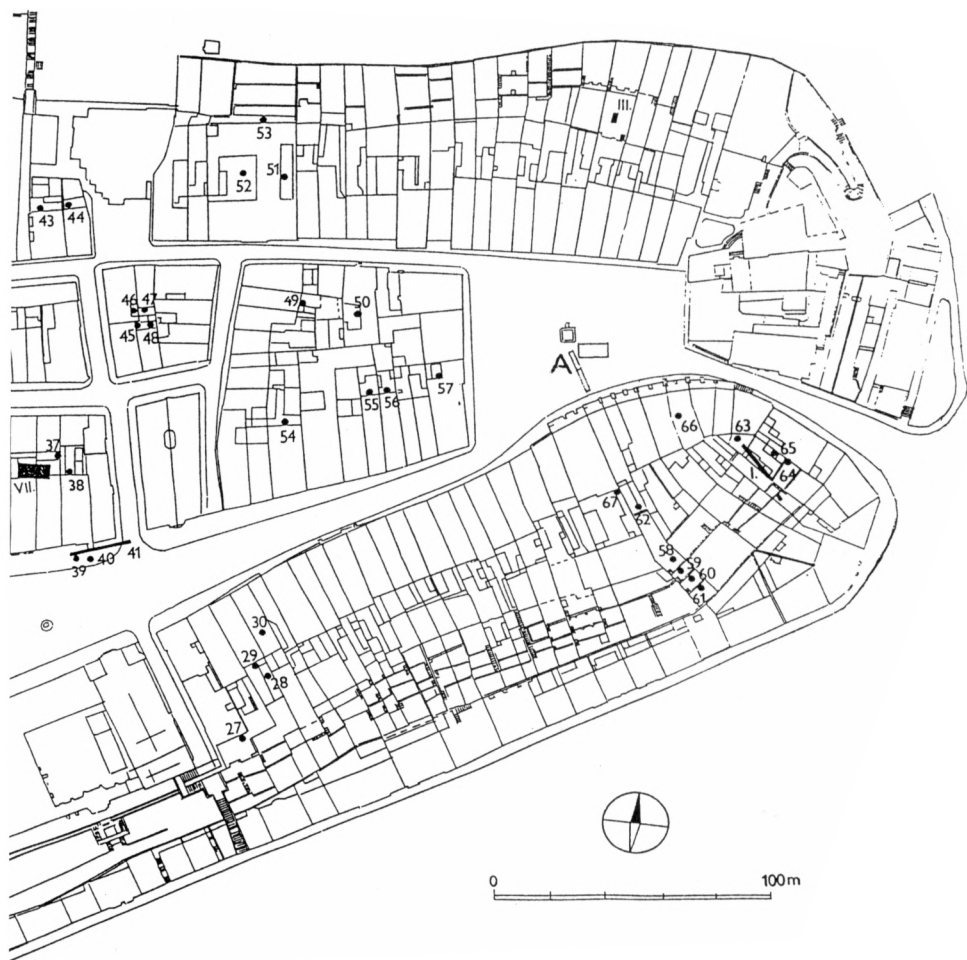
Obr. 1. Hradec Králové, východní část návrší s Malým náměstím. Číslicemi označeny výzkumy M. Řichtra a V. Vokolka v letech 1966–1974 (převzato z publikace Řichter–Vokolek 1995). A – sonda z r. 1970 a plocha výzkumu v r. 1997.

V červenci r. 1997 uskutečnilo archeologické oddělení Muzea východních Čech v Hradci Králové předstihový archeologický výzkum na staveništi transformační stanice na Malém náměstí, které leží na východním konci návrší situovaného nad soutokem Labe s Orlicí (obr. 1). Na něm existovalo od 20. let 13. století jedno z nejvýznamnějších měst českého státu, kterému časově předcházelo slovanské hradiště, jehož počátek je datován na rozhraní 9. a 10. století. Existence tohoto hradiště trvala i v následujících stoletích, kdy bylo významným centrem přemyslovské hradské správy (Richter–Vokolek 1995 – zde je shrnuta starší literatura).

Důvodem realizace předstihového výzkumu bylo zcela zřejmé narušení a zničení archeologických situací v místech projektované stavby, jež se nachází v centrální části Malého náměstí, v prostoru jihovýchodně od kašny (obr. 1). Význam realizace výzkumu spočíval rovněž v tom, že v bezprostředním sousedství projektované transformační stanice byl v roce 1970 M. Richtrem a V. Vokolkem uskutečněn archeologický výzkum (Richter–Vokolek 1995), který přinesl zajímavé výsledky a také nastolil otázku zástavby plochy Malého náměstí. Vzhledem k malému rozsahu tehdy zkoumané plochy nebyla tato otázka jednoznačně zodpovězena.

1. Hradec Králové, Ostteil der Anhöhe mit „Malé náměstí“. Die Ziffern bezeichnen die Forschungen M. Richters und von V. Vokoleks in den Jahren 1966–1974 (übernommen aus der Publikation Richter–Vokolek 1995). A – Sonde aus dem J. 1970 und Fläche der Forschung aus dem J. 1997.

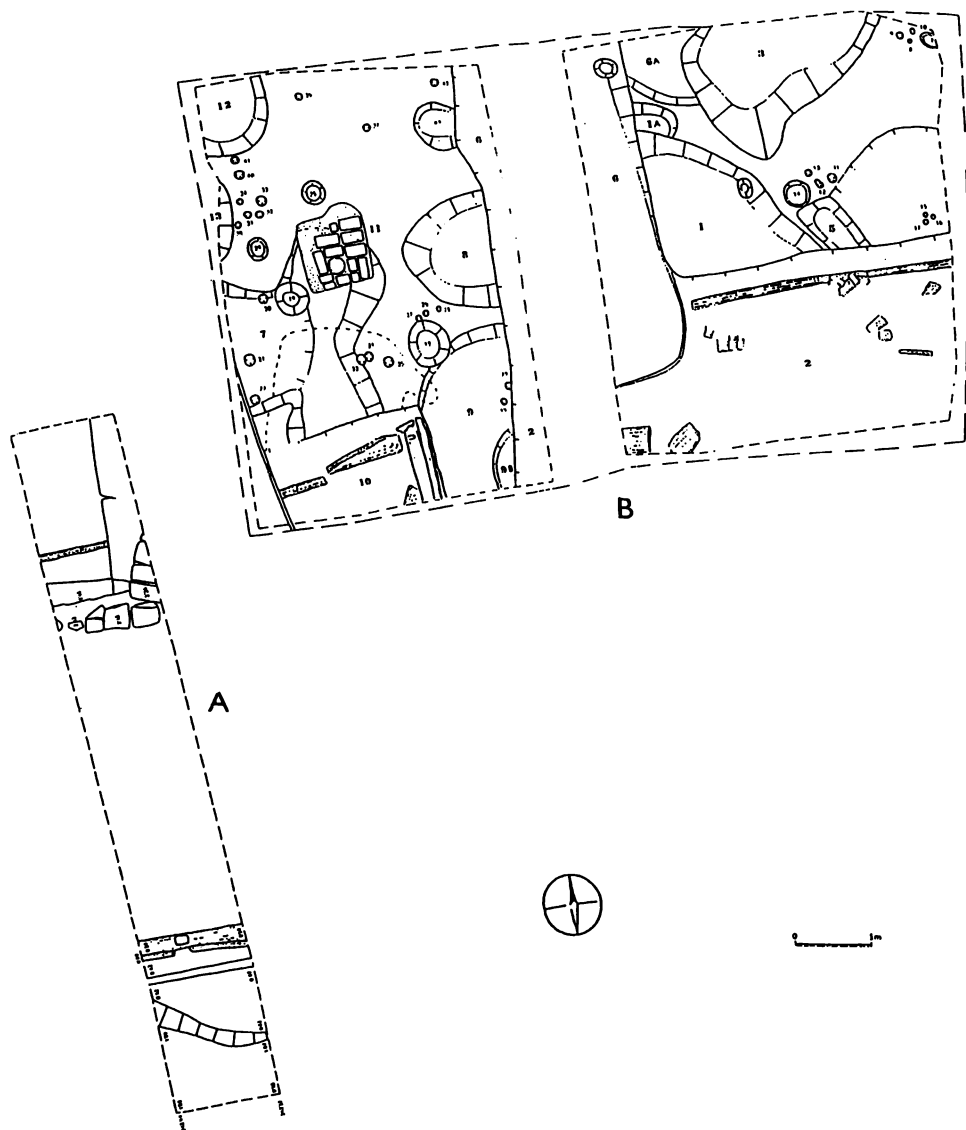
Obr. 2. Hradec Králové, Malé náměstí. Zachycená vzájemná polohopisná situace se zjištěnou situací. A – sonda M. Říchtra a V. Vokolka z r. 1970. B – zkoumaná plocha v r. 1997.

směru severojižním byl zachycen v délce 230 cm. Při výzkumu objektu byly postupně odebírány vrstvy vyplňující objekt 2 a prováděna preparace podlahy a trámu, který se nacházel podél severní stěny objektu. Prostor mezi trámem a severní stěnou objektu byl vyplněn žlutým jílovitým materiálem, který plnil izolační funkci. Podlaha byla zachycena v hloubce 250 cm od dnešního povrchu a zhruba 140 cm činí výška vrstev souvisejících s jeho výplní. Při vybírání objektu 6 se ukázalo, že vrstvy spadají jižním směrem do objektu 2, a zjištěné dno, které tvoří slínovité podloží se sklání rovněž tímto směrem. Šířka v horních partiích objektu 6 činila zhruba 230 cm. Jeho umístění, vzhledem k obj. 2, je situováno na západním konci, v SZ rohu a je na něj kolmo položeno. Ukázalo, že je jeho součástí a lze jej interpretovat jako vstupní šíji do objektu. Na východní straně je zjištěna šíje v délce 300 cm a při západním profilu je šířka objektu 560 cm. Neprozkoumaná šíje pokračuje pod severní profil a vlastní objekt pod profil jižní (obr. 2 a 3).

Nejstarším dokladem osídlení zde je vrstva pravěkého stáří, která obsahuje střepy z mladší doby bronzové. Jedná se o zlomky keramiky lužické kultury a o ojedinělou intrusi fragmentů keramiky kultury nálevkovitých pohárů z pozdní doby kamenné. V sektoru B byla pod objektem 7 a v prostoru východně od něj prozkoumána mělká sídlištní jáma, kterou v jižních partiích zničil objekt 10 (obr. 2).

Nejstarším slovanským objektem datovaným do střední doby hradištní je obj. 5 a pravděpodobně k témuž období patřil i obj. 4. Nejstarší zjištěné situace dokládající slovanské osídlení na zkoumané ploše jsou značně fragmentární a byly zničeny mladší zástavbou. Vzhledem k tomu, že se jednalo o mělké žlabovité útvary, není vyloučeno, že jde o doklad staveb srubové konstrukce (obr. 2).

Černá sídlištní vrstva obsahuje keramický materiál ze 13. stol. a to spíše z jeho počátku, případně z 1. poloviny (453/97, 120/97, 370/97 atd.). K horizontu tohoto osídlení patří obj. 1, 7, 8, 9 (obr. 2 a 4). Jednalo se o mělké objekty, které můžeme datovat již do nejstarší fáze města případně ještě do závěrečné fáze hradiště. Objekty plnily různé hospodářské funkce a byly postupně zaplňovány sídlištní vrstvou.

2. Hradec Králové, „Malé náměstí“. Situationsplan A – Sonde M. Richters und V. Vokoleks aus dem J. 1970. B – die im J. 1997 erforschte Fläche.
3. Hradec Králové, „Malé náměstí“. Südprofil: 1 – Pflaster und Asphalt, 2 – Sand, 3 – dunkelgraue Schicht mit kleinen Steinen, 4 – gelb, lehmhaltig, 5 – kleine Bruchstücke von Ziegeln, 6 – Kiessand, 7 – dunkelgrau, lehmig, 7a – dto., höherer Anteil vom gelblichen Lehm, 8 – Steinpackung, 9 – vermischt, gelbgrau, kleine Lehmstücke und Ziegelbruchstücke, 10 – Sand mit Lehm, hellbraun, 11 – vermischt, gelbgrün (Lehm und Ziegeln, 12 – grauschwarz, 13 – gelblich, lehmhaltig, 14 – vermischt, braungrau und Lehm, 15 – grauschwarz, kleine Ziegeln, Steine, 16 – graubraun mit der Beimischung des gelblichen Lehms, Ziegelbruchstücke, Steine, 17 – dto., Beimischung des dunkleren grünlichen Lehms, 18 – grauschwarz (Fußbodenreste), 19 – schwarz (Rest des Obj. 7B), 20 – rostbraun lehm- und sandhaltig (Obj. 2), 21 – braun, 22 – Ausgrabung für Kabel.

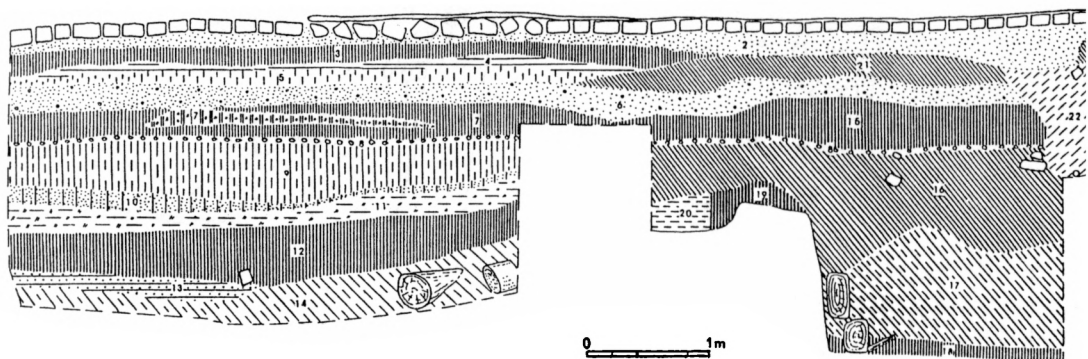
Obr. 3. Hradec Králové, Malé náměstí. Jižní profil: 1 – dlažba a asfalt, 2 – písek, 3 – tmavěšedá s drobnými kameny, 4 – žlutá, jílovitá, 5 – cihlovina (drobné cihly), 6 – štěrkopísek, 7 – tmavěšedá, hlinitá, 7a – dtto, větší podíl žlutavého jílu, 8 – štět (drobné oblázky), 9 – promíšená, žlutošedá, drobné kousky jílu a zlomky cihel, 10 – zahliněný písek světle hnědē zbarvený, 11 – promíšená, žlutozelená (jíl a cihly), 12 – šedočerná, 13 – žlutavá, jílovitá, 14 – promíšená, šedo-hnědá a jíl, 15 – šedočerná, drobné cihly, kameny, 16 – šedohnědá s příměsí žlutavého jílu, zlomky cihel, kameny, 17 – dtto, příměs tmavšího zelenavého jílu, 18 – šedočerná (zbytky podlahy), 19 – černá (zbytek obj. 7B), 20 – rezavá, jílovitopískitá (obj. 2), 21 – hnědá, 22 – vkop pro kabel.

Před zahájením vlastního archeologického výzkumu byly pomocí mechanizace skryty horní vrstvy. Jednalo se zejména o žulovou dlažbu a další vrstvy související s úpravami povrchu náměstí. Tato skrývka, u níž byl přítomen archeolog, byla provedena do úrovně 70–80 cm od dnešního povrchu (obr. 3 a 4). Po dokončení této strojové skrývky byly stěny zkoumaného prostoru začištěny a plocha staveniště rozdělena do dvou sektorů, které byly označeny písmeny A a B, při čemž sektor A se nacházel ve východní a sektor B v západní části výzkumu. Mezi oběma sektory byl ponechán 100 cm široký kontrolní blok. Vzhledem k tomu, že ve východním sektoru ústil do zkoumané plochy výzkumu žlab pro svod dešťové vody ze SZ části plochy Malého náměstí, bylo přikročeno k zahájení archeologického výzkumu v sektoru A.

V sektoru A bylo započato s vybíráním vrstvy nacházející se těsně nad štětem, tj. tma-vošedé hlinité vrstvy se zbytky písčité vrstvy nad ní. Po jejím odstranění byla začištěna štětová vrstva a vybírána promíšená žlutošedá vrstva s drobnými zlomky cihel a mazanici ležící pod štětem (obr. 3 – V část). Jednalo se, jak jsme později zjistili o horní partie objektu 2. V této vrstvě byly nalézány zbytky dřev, pocházející ze zničených konstrukcí. V severní polovině části A se v tomto horizontu pod štětem objevila černá vrstva a ve východním úseku části A byl při začišťování odkryt povrch žluté písčité vrstvy, do níž byly zahloubeny objekty mající černou hlinitou výplň. V další fázi výzkumu byly prozkoumány objekty 1, 1a, 3, 5 (obr. 2), které měly výraznou černou výplň. Objekt 4, který byl spíše jenom nevýraznou žlabovitou depresi, stínem či náznakem objektu, nacházející se severně od KJ 14 mezi objekty 3 a 1 a mající stejnou orientaci jako obj. 5, při začišťování zcela zmizel. V severovýchodním úseku sektoru A byly prozkoumány kúlové jamky 7–17. Po provedení dokumentace těchto objektů byla rozebrána písčitá pravěká vrstva. V sektoru A byly dále zkoumány objekty 2 a 6, z nichž první se nalézá v jeho jižní polovině a druhý je situovaný při kontrolním bloku na jeho západním okraji. Objekt 2 měl ve směru V–Z zjištěnou délku 600 cm s tím, že pokračoval dále pod východní profil. Ve

Promíšená vrstva nad obj. 10 (obr. 3 a 4), mající vyrovnávací charakter obsahuje keramiku 12., 13. a počátku 14. století, při čemž nejpočetnější část keramiky pochází ze 13. století a uzavření situace datují zlomky keramiky 14. století. K tomuto období se hlásí i nálezy z objektů 2, 6, 10 a 11. Je zřejmé, že v nejstarší etapě města, která byla uzavřena nejdéle počátkem 14. století, zde existovala zástavba, jak dokládají objekty 2+6 a objekt 10. Od Mýtské brány vedla k Velkému náměstí komunikace, která byla na severní straně uzavřena výše uvedenými objekty, jež tvořily řadu zhruba orientovanou ve směru východ–západ. Jižní strana komunikace byla nejspíše dána dosud stojící zástavbou na jižní frontě Malého náměstí. Komunikace byla asi 12 m široká a byla hlavní komunikací procházející návrším od východu k západu. Je evidentní, že při výzkumu byly zjištěny sklepní prostory domů. Odkryté konstrukční prvky ukazují, že tyto domy byly postaveny ze dřeva a je značně pravděpodobné, že byly patrové. Parcely těchto domů se nacházely severně od nich, tedy v prostoru dnešního Malého náměstí, jak dokládá základ cihlové pícky (obj. 11) situovaný severně od objektu 10 (obr. 2). Není vyloučeno, že k tomuto horizontu náleží i doklady zpracování železa nalezené při výzkumu a dokumentaci rýh v prostoru Malého náměstí v nedávné minulosti. Naším výzkumem se prokázal předběžný předpoklad zástavby v prostoru Malého náměstí označený již výzkumem v r. 1970 jižně od kašny (Richter–Vokolek 1995). Při výzkumu v r. 1997 se podařilo částečně prozkoumat SV nároží objektu 10 (obr. 2), který je totožný se zahloubeným objektem v úseku II, se zachovalou výdřevou na jižní jeho straně z roku 1970. Na severní straně, již v úseku III, byl v horních partiích objekt narušen mladším objektem souvisejícím s kašnou. Objekt má, jak zjistil Richtřuv a Vokolkův výzkum, délku ve směru se-

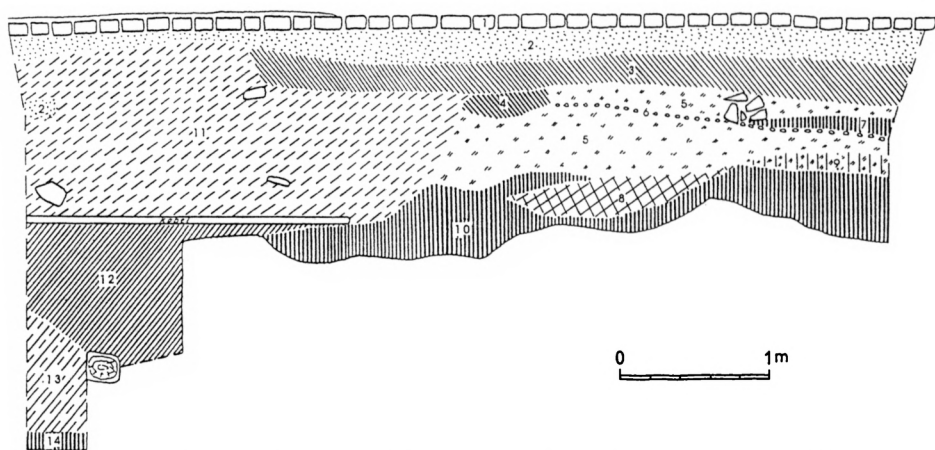
Obr. 4. Hradec Králové, Malé náměstí. Západní profil: 1 – dlažba a asfalt, 2 – písek, 3 – hnědá, 4 – tmavě hnědá a drobné cihly, 5 – šedozeleň, jílovitá, 6 – štět, 7 – černá, 8 – mazanice, 9 – šedozeleň, jílovitá, 10 – sytē černá, 11 – vkop pro kabel, 12 – šedohnědá s příměsí žlutavého jílu, 13 – dtto a příměs tmavšího zelenavého jílu, 14 – šedočerná (zbytky podlahy).

V sektoru B byla zdokumentovány kúlové jamky 1–5, které byly zahloubeny do písčité vrstvy. Po odstranění této vrstvy byla vybrána štetová vrstva. Pod touto vrstvou se nacházela šedo zelená jílovitá a níže byla černá sídlištní vrstva (obr. 3 – Z část, obr. 4).

4. Hradec Králové, „Malé náměstí“. Westprofil: 1 – Pflaster und Asphalt, 2 – Sand, 3 – braun, 4 – dunkelbraun und kleine Ziegeln, 5 – graugrün, lethenhaltig, 6 – Steinpackung, 7 – schwarz, 8 – Estrich, 9 – graugrün, lehmhaltig, 10 – satt schwarz, 11 – Ausgrabung für Kabel, 12 – graubraun mit der Beimischung des gelblichen Lehms, 13 – dto. und Beimischung eines dunkleren grünlichen Lehms, 14 – grauschwarz (Fußbodenreste).
