**Archeologické poznatky ke stavební konstrukci nejstarších
měšťanských domů v Olomouci**

Archaeologia historica. 1999, vol. 24, iss. [1], pp. 189-[213]

JOSEF BLÁHA

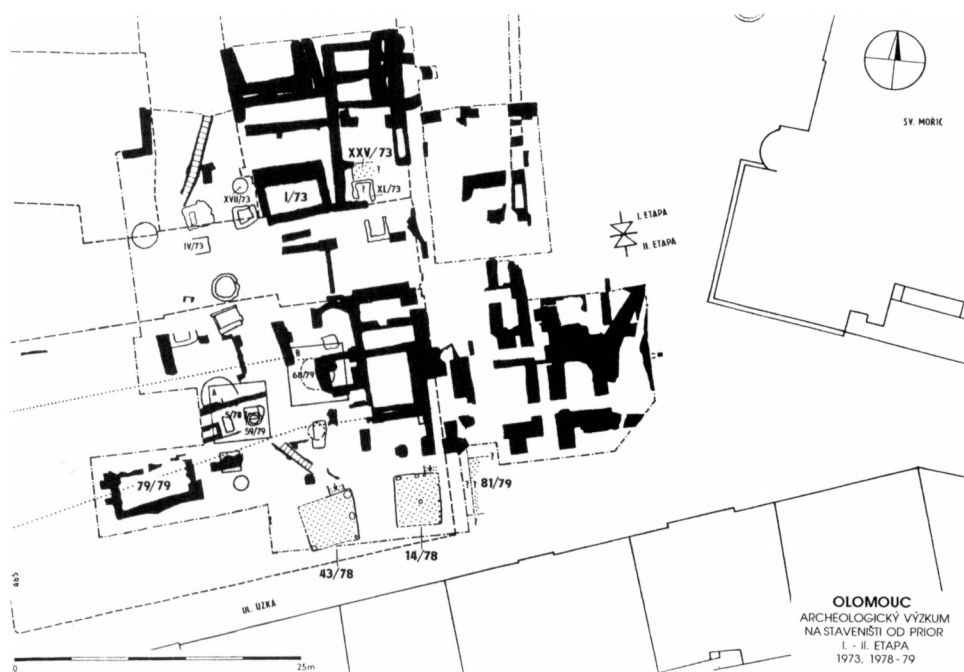
Obr. 2. Olomouc – půdorysný plán východní části archeologicky zkoumané plochy staveniště OD Prior (Mořické náměstí a ulice Úzká) s vyznačenými objekty. Kreslil P. Večeřa.

5.1. Objekt 43/78 se dochoval jako torzo – byl značně narušen pozdějšími výkopy, mj. i čtvercovou odpadní jámkou z průběhu 14. stol. Půdorys (obr. 2:43/78, podrobněji srv. Michna 1988, obr. 11) nebyl zdaleka přesným čtvercem – šlo spíše o jakýsi mírně trapézovitý, minimálně 1,20 m od původního povrchu zahloubený útvar, přičemž dokumentována mohla být pouze jeho jižní a východní strana s délkami 4,15 m a 4,40 m (zde je nutno opravit údaje uváděné jinde v literatuře – srv. Michna 1988, 273). Patrný byly

kumentovat a ovzorkovat – obj. 81/79 (obr. 2:81/79). Jeho, byť neodkrytá, J strana zřejmě opět zhruba respektovala prodloužení uliční čáry Úzké ulice (tj. i jižní linii stěn obj. 14/78 a 43/78). Minimální SJ délka zřejmě kvadratického zahloubení činila 4,50 m (dokumentován byl průběh severní vy dřevěné stěny) a je zřejmé, že co do velikosti předčilo oba vpředu uvedené objekty. Další rozměry, jak uvedeno, nemohly již být zjištěny. Jak patrně, zásyp 81/79 byl tentokrát tvořen především propálenou mazanicí s množstvím spáleného dřeva a popela. Rovná podlaha, vyložená zuhelnatělými prkny, zapuštěná zčásti až do jílovitého podloží (obr. 12), se nacházela v úrovni minimálně 1,30–1,50 m od původního terénu (srv. na S straně vzhůru vyklíňující vrstvy popožárového zásypu na obr. 12) a z hlediska výškopisného odpovídala zhruba podlaže sousedního obj. 14/78. Na řezu je rovněž patrná i kůlová jáma, související s dřevěnou konstrukcí fixující severní stěnu.

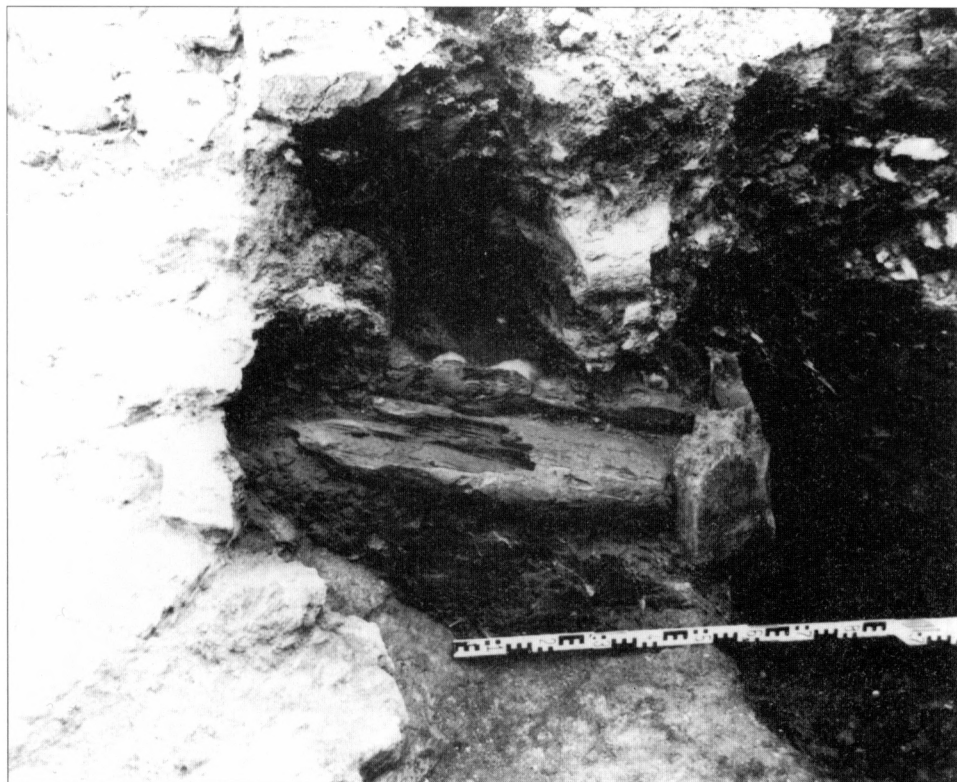
Obr. 3. Olomouc - Školní ul. č.o. 2 (původně Dolní nám. č.p. 198). Fragment nároží dřevěné stavby (objekt 3/76) – pohled od jihozápadu. Foto J. Bláha.

Právě v této horní třetině, dle keramiky průběžně v 2. pol. 13. stol. vršeného „hnojiště“ bylo odkryto a dokumentováno torzo JV nároží původně nadpovrchové dřevěné stavby (obj. 3/76), směřující zhruba k dnešní Školní ulici. Šlo o nárožní, dole rovný, hranolovitý (0,20×0,18 m) a do výšky 0,40 m dochovaný sloupek s okosenými hranami, do něhož byly zapuštěny základové prahy z kulatiny, na nichž se pak nepochybně vrstvila horizontálně do příslušných drážek v popsaném nárožním sloupku zasouvaná prkna stěny (ve stručné zprávě o výsledcích výzkumu se mylně hovoří o „srubové stavbě“ – srv. Bláha 1977b, 66). Tato prkna se dochovala pouze v silně ztrouchnivělých torzech (obr. 3), zatímco kulatinové prahy bylo možno dobře sledovat v délce 0,90 m směrem k SZZ a 0,30 m směrem k SSV. Stavba neznámé, vzhledem k poloze však nejspíše hospodářské funkce, byla uvnitř dlážděna plochými kameny, zapuštěnými do jílovité vrstvy promísené štěrskem. Nadložní, zhruba dvacetcentimetrový horizont odpadu drobtovité struktury, již obsahoval hojnou příměs lomového kamene a keramiku 14. stol. (podrobný popis nálezové situace je podán v příslušné nálezové zprávě z 27. 3. 1979, uložené v archivu PÚOI). V této době tedy již popisovaný obj. 3/76 zcela nepochybně neexistoval.

Význam a výpovědní hodnota tohoto malého a nepříliš atraktivního nálezu torza dřevěné stavby spočívá především v tom, že představuje (oproti dřevěným článkům z obj. 14/78, nalezeným na staveništi OD Prior – srv. sub 5.2.) pokročilejší stavební techniku: mizí do země zapaštěná kůla a vzniká již čistě nadzemní drážková konstrukce s deskovou horizontálně kladenou výplní a jedná se tudíž o další krok směrem ke klasické hrázděné technice. Ta však musí vykazovat navíc i uzavřené příhrádky („fachy“), přídavné sloupky, prahy, vaznice, vzpěry a paždíky s výplní z flexibilního materiálu, jako je např. košatina ohozená hlinou, nebo dřevěný skelet vyplněný cihlami, či kameny (k tomu podrobněji např. Binding–Mainzer–Wiedenu 1975, 14).

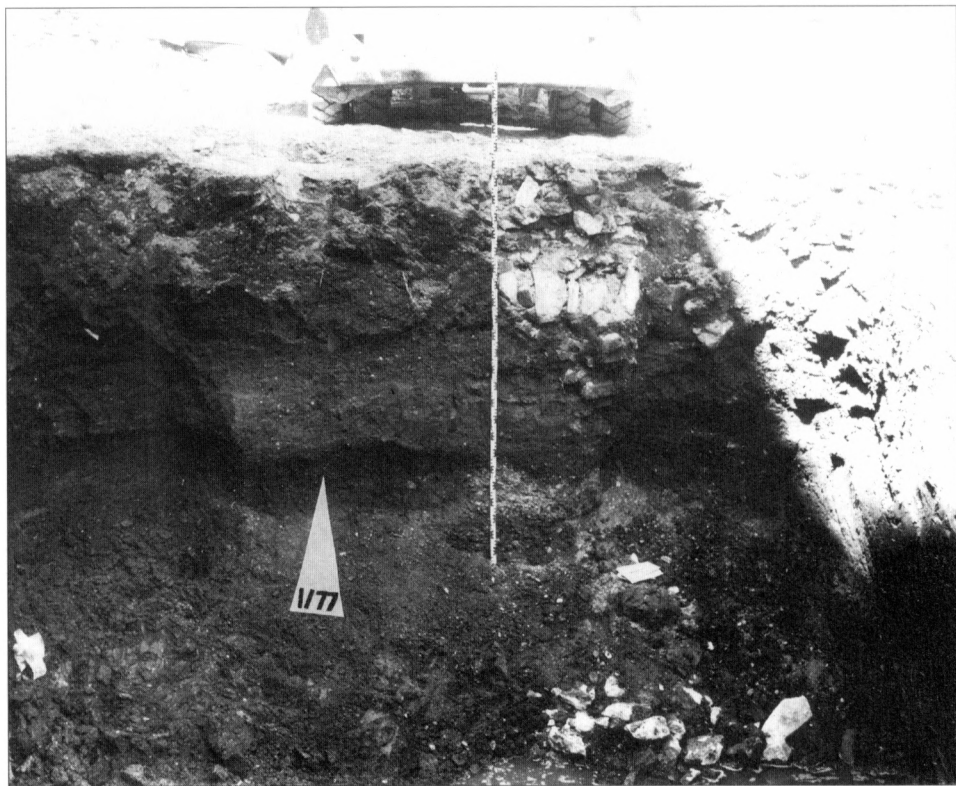
Obr. 4. Olomouc - Sokolská ul. č.p. 581. Severní profil kulturního souvrství zničeného odbagrováním. Vyznačena je tmavá výplň zahloubeného objektu I/77. Foto J. Bláha.

né deprese po povrchu uvedeného jílu. V nadloží pak následoval 30 cm mocný horizont „pohřbeného“ předlokačního humusu, resp. ornice, z její dochované úrovně povrchu byl až do podložního štěrku zapuštěn 0,60–0,70 m hluboký objekt s rovným dnem, zachycený na řezu (obj. I/77 – srv. obr. 4). Jeho minimální dokumentovaný rozměr činil 2,60 m (západní část zahloubení zasahovala mimo obvod stavební jámy a za daných okolností průběhu výzkumu již nebylo možno rozšířit odkryv archeologickou formou). Výplň objektu byla černohnědá humusovitá hlína s přimíseným štěrkem, obsahující kromě keramiky rámcově datované do průběhu celého 13. stol. i deformovanou esovitou záušnici většího průměru, vyrobenou z mosazi, či bronzu. Na povrchu ornice, přiléhající v době jeho funkce k obj. I/77, byl v úseku 0,60–0,70 m zjištěn až 6 cm mocný požárový horizont (přepálená mazanice s uhlíky a popelem), který na okraji výplně již zasypané jámy přecházel v kompaktní vrstvu rozdrobeného žlutého jílu, která mírně o 10–15 cm poklesala směrem ke středu popisovaného objektu. Z dané nálezové situace nevyplývá jednoznačně souvislost zániku „polozemnice“ (?) I/77 s dokumentovaným požárem – jako pravděpodobnější se jeví časová následnost: požár – zbudování, funkce a intencionální zánik objektu – jílovitá úprava, související s následovným planýrováním terénu.

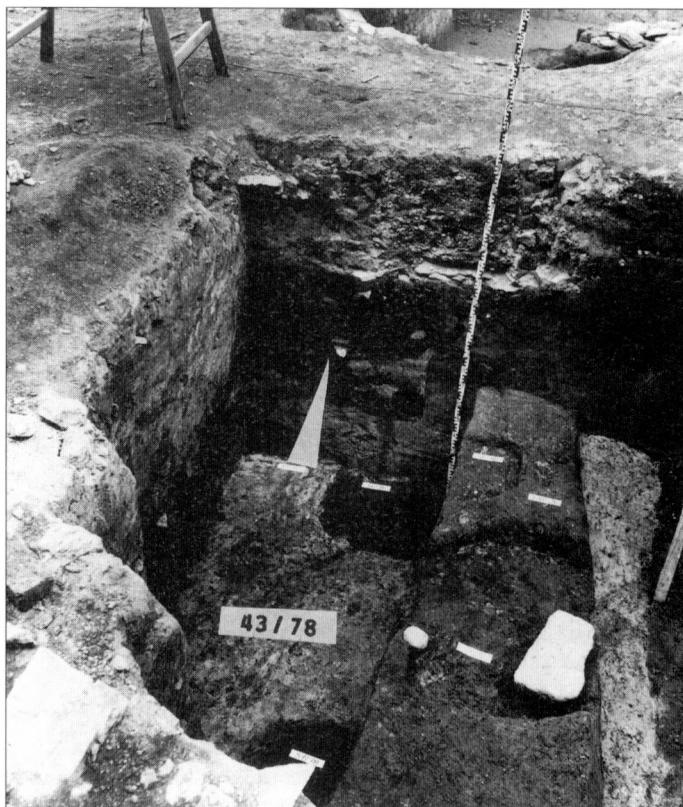
Obr. 5. Olomouc - Úzká ul. (staveniště OD Prior). Vypreparované torzo zahloubeného objektu 43/78 s vyznačeným vstupem. Pohled od jihovýchodu. Foto J. Bláha.

výrazné stopy po kulech v rozích a uprostřed stěn, stejně jako ztrouchnivělé zbytky vydřevení na jižní straně. Vstup do objektu byl na severovýchodě, tj. z nitra parcely (obr. 5). V zásypu byla nalezena keramika z průběhu 13. stol., kdy lze počítat i s jeho zánikem.

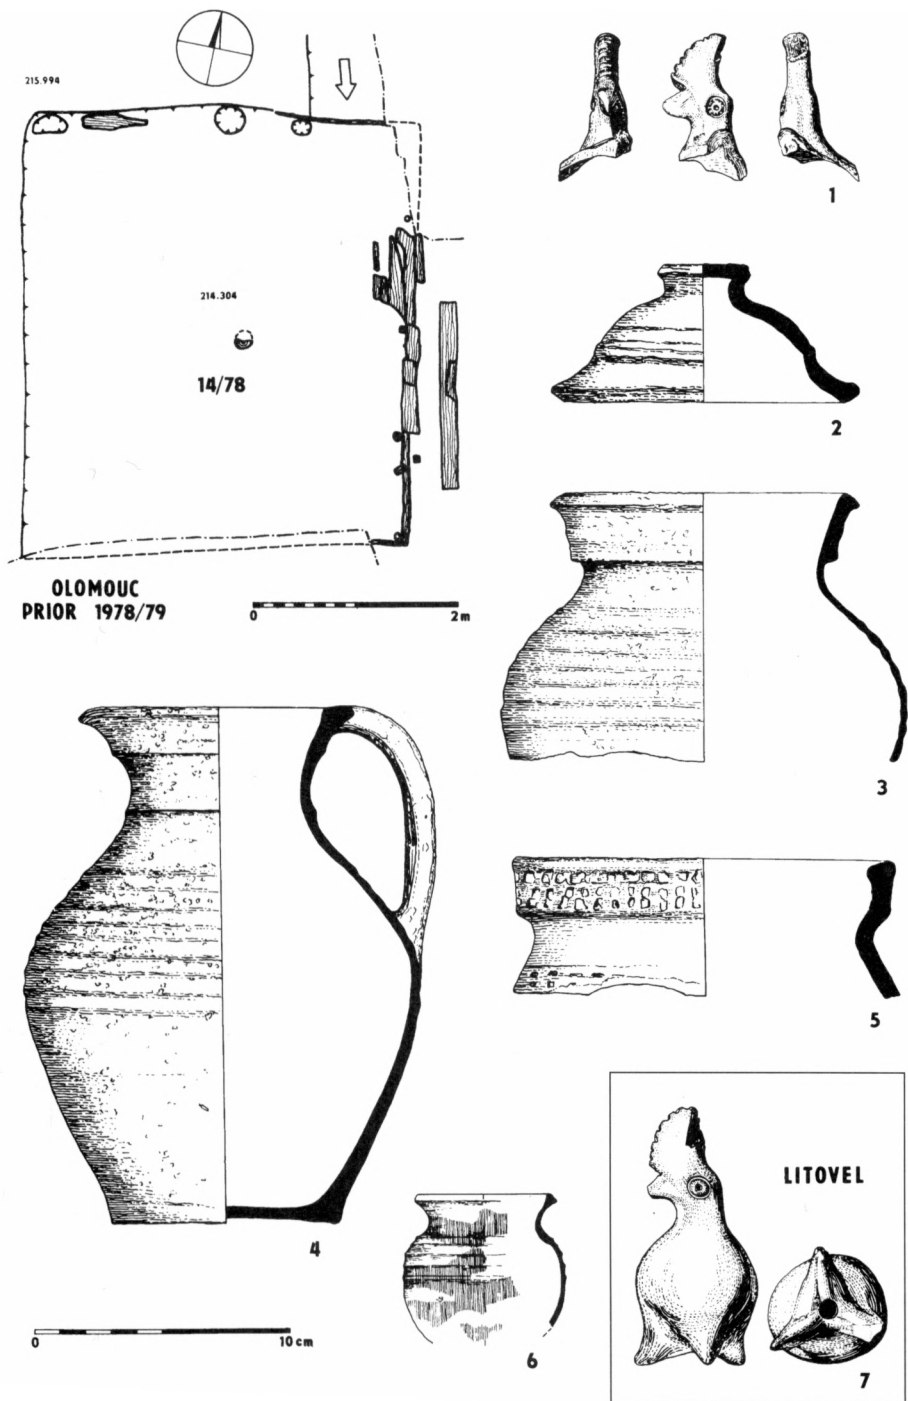
Obr. 6. Olomouc - Úzká ul. (staveniště OD Prior). Půdorys zahloubeného objektu 14/78 a výběr nálezů z jeho výplně (1-6). Litovel - nález kompletně zachovaného chřestítka z kaolinitické hlíny (7) - fragment identického exempláře byl nalezen ve výplni objektu 14/78 (1). Kresba E. Pražáková a P. Večeřa.

5.2. V odstupu 3,65 m směrem V od objektu 43/78 byla odkryta další zhruba kvadratická, resp. mírně obdélná zahloubená jáma – objekt 14/78 se středovým sloupem, a rozměry půdorysu 4,25 (SJ)×3,80 (VZ) m (obr. 2:14/78). Jeho jílovitá podlaha se nacházela v úrovni minimálně mezi 0,85–1,15 m pod nivou původního terénu (obr. 6–7; i o tomto objektu dosavadní literatura uvádí nepřesné údaje – srv. Michna 1988, 273).

Půdní prostředí bylo v případě tohoto objektu různé kvality: zatímco na SV straně, kde byl vstup, se zachovaly jen sporé zbytky původní výdřevy stěn, včetně kulových jam s fragmenty zterelého dřeva (obr. 8), ve vlhčím JV rohu bylo možno dokumentovat prkenné stěny včetně fixujících kůlů in situ (obr. 9). Při dalším odkryvu bylo na vnější straně výplně základové jámy možno pozorovat v jejích spodních partiích uložené fragmenty a 1 celý kus takovýmito druhotným způsobem využitých dřevěných konstrukčních článků (obr. 9–10), evidentně tudíž pocházejících ze starších dřevěných staveb. Dle nalezeného materiálu ve výplni – kromě množství ševcovského odpadu šlo např. o soubor keramických fragmentů, které bylo možno zčásti i rekonstruovat (obr. 6:2–6), stejně jako např. o zlomek plastiky kohoutka, jehož identický, ovšem kompletní exemplář byl zachráněn v blízké Litovli (obr. 6:1, 7; Goš 1988, 187–188, obr. 3). K zániku objektu dle toho do-

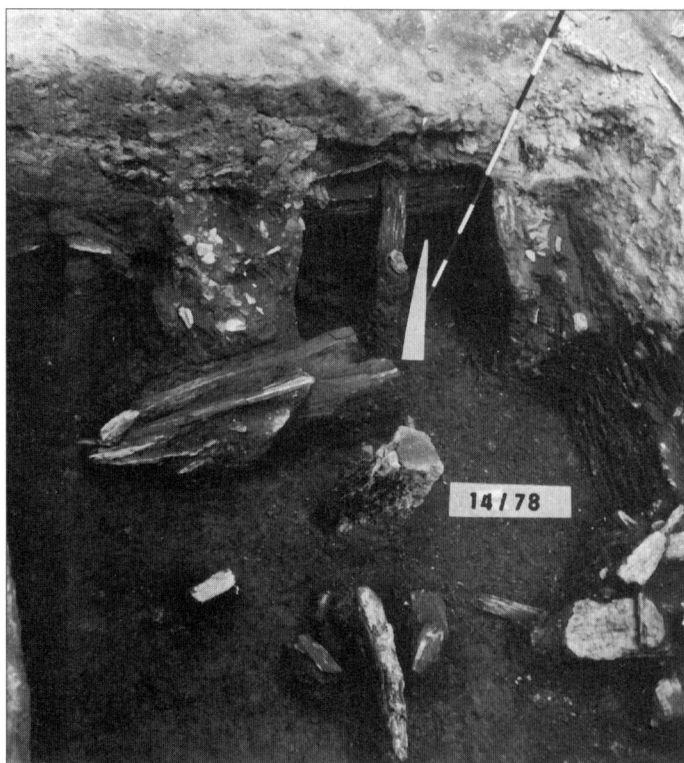
Obr. 7. Olomouc - Úzká ul. (staveniště OD Prior). Postup preparace zahloubeného objektu 14/78, v jehož vlhké výplni se zachovaly části dřevěných konstrukcí, středový sloup i in situ dochovaná prkna výtuhy stěny v jihovýchodním rohu objektu (srv. šípka). Pohled od severozápadu. Foto J. Bláha.

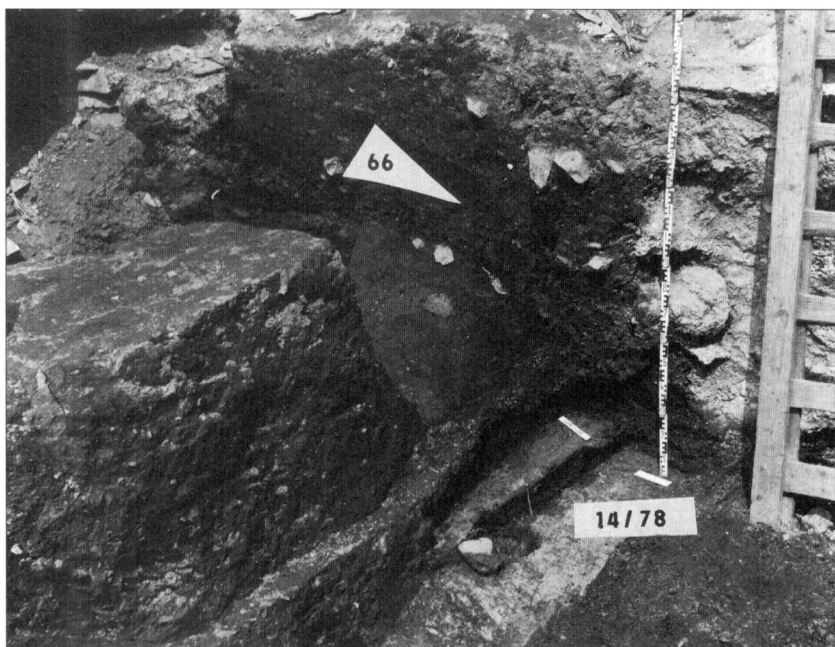
Obr. 8. Olomouc - Úzká ul. (staveniště OD Prior). Severovýchodní roh zahloubeného objektu 14/78 se vstupní rampou, která je zavalena do objektu spadající požárovou vrstvou s množstvím propálené mazanice, uhlíků a popele (kontext 66). Pohled od jihozápadu. Foto J. Bláha.

Z uvedeného vyplývá, že „zemnicovitý“ útvar 14/78 byl pouhou součástí komplikovanější prostorové dispozice nadzemního dřevohlinitého domu, který se nacházel v jeho bezprostřední blízkosti a to severněji v nitru parcely. Ačkoliv jeho půdorys nebylo možno, v důsledku četných pozdějších výkopů v těchto místech, blíže určit, o jeho existenci i funkční souvislosti s v době zmíněného požáru zaniklým obj. 14/78 svědčí spolehlivě podchycená stratigrafická situace v prostoru vstupu v SV části zahloubení: v podélném řezu jeho zásypem je zřetelně patrný prudký spád mocné vrstvy propálené mazanice, uhlíků a popele (kontext 66), tj. popožárových zbytků přilehlého nadzemního domu, která spadá až na dno zahloubeného obj. 14/78 (obr. 8).

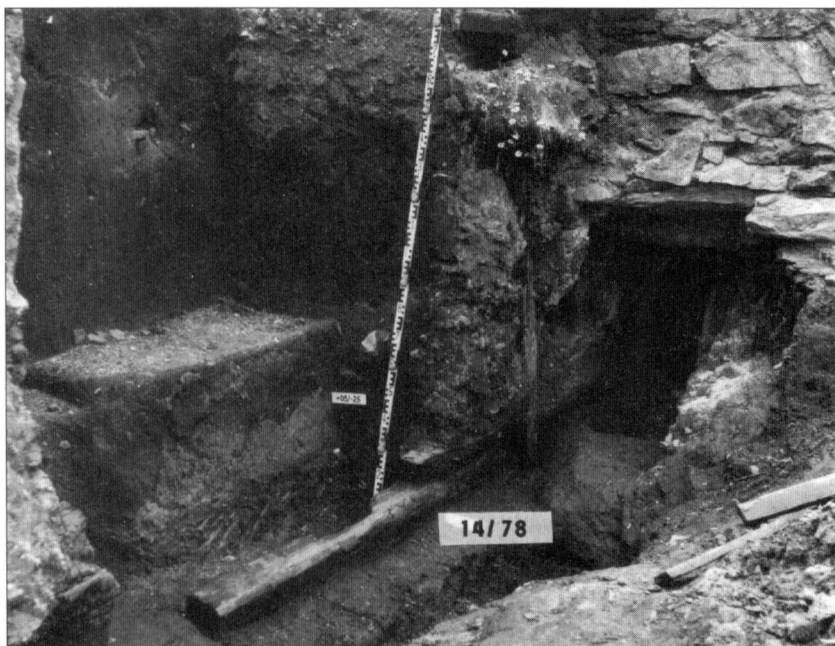
Obr. 9. Olomouc - Úzká ul. (staveniště OD Prior). Postup preparace jihovýchodního nároží objektu 14/78 s dochovanou dřevěnou výztuhou stěn a příslušnými kůly. Dole je patrný v základech druhotně použitý konstrukční článek – hranolovitý práh či vaznice z jedlového dřeva. Pohled od severozápadu. Foto J. Bláha.

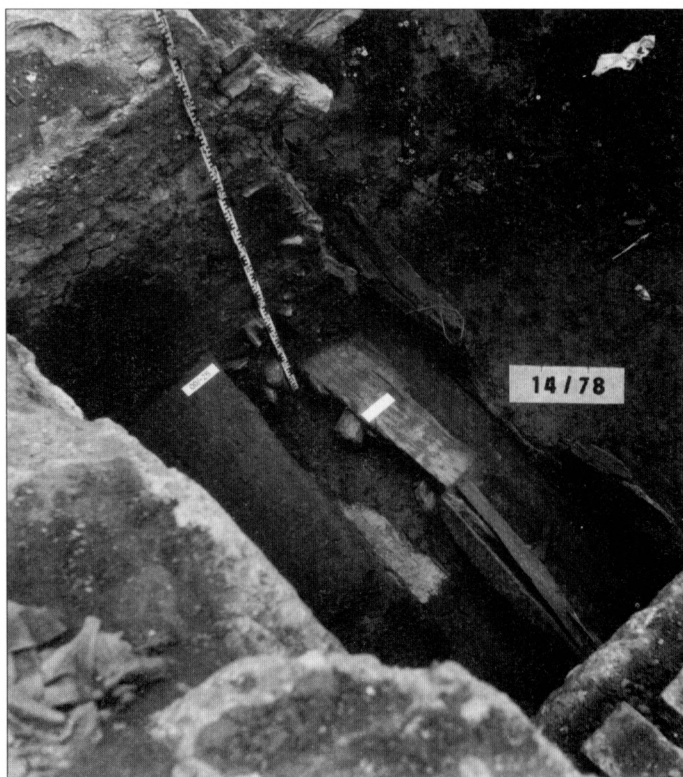
Obr. 10. Olomouc - Úzká ul. (staveniště OD Prior). Další etapa preparace východní stěny zahloubeného objektu 14/78. Kromě odhalené výztuhy je na její vnější straně patrný výkop základové jámy, na jejímž dně jsou naházeny fragmenty prken i další konstrukční články – dřevěný hranol z jedlového dřeva, opatřený podélnou drážkou. Pohled od severovýchodu. Foto J. Bláha.

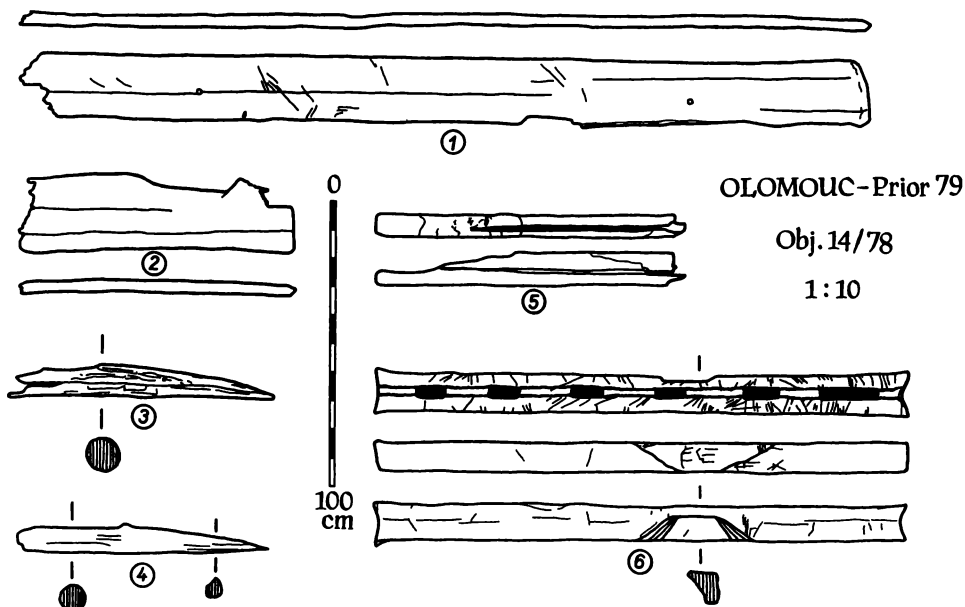
Obr. 11. Olomouc - Úzká ul. (staveniště OD Prior). Dřevěné konstrukční články, využité druhotně jako výplň spodní části záস্যu základové jámy objektu 14/78 (1–2, 5–6) a kůly z konstrukce výztuhy stěn téhož objektu (3–4). Kreslil P. Večeřa.

- a) hranolovitý práh či vaznici z jedlového dřeva o d. 1,87 m a průřezu 14×10 cm, který je u obou stran vykrojen pro fixaci mezi kulatinovými sloupky. Na jedné širší straně je opatřen šesti obdélnými a 3–4,5 cm hlubokými dlaby pro upevnění vertikálních

- dřev či prken o šířce 10 cm a tloušťce 4 cm. Uvedené dlahy jsou situovány v podélné drážce s průřezem ve tvaru písmene „V“ (obr. 11:6),
- b) fragment jednostranně okoseného hranolu z jedlového dřeva o dochované délce 1,08 m. Hranol má obdélný průřez (8×12 cm) a na jedné z užších stran je, mírně asymetricky, opatřen podélnou drážkou o šíři 1,5 cm a hloubce 2 cm (obr. 11:5),
 - c) větší fragment 3,0 m dlouhého a 22 cm širokého jedlového prkna, jehož tloušťka činí 3–4 cm. O jeho druhotném použití k vyztužení stěny obj. 14/78 v jeho JV části a odlišné funkci původní svědčí jak dva otvory o průměru 2 cm, provrtané ve vzájemném odstupu 1,73 m, tak zahrocení užší dochované strany popisovaného prkna (obr. 11:1),
 - d) menší fragment 0,96 m dlouhého a 25 cm širokého dubového prkna o tloušťce 4 cm, jehož dochovaná užší strana je rovněž zahrocena (obr. 11:2).

Z vlastní konstrukce horizontálně kladenými prkny vyztužených stěn objektu byly zachráněny tyto fixující dva dubové kůly o dochované délce 0,93 a 0,87 m a průměru 11 a 9 cm (obr. 11:3–4). Určení jednotlivých druhů použitého dřeva provedl RNDr. E. Opravil, CSc., Opava.

Z hlediska interpretace nalezených konstrukčních prvků je nutno se především pozastavit u hranolovitého prahu či vaznice a). Ten byl nepochybně součástí sloupkové stěny drážkové konstrukce se svislou výplní z prken (e Stabwand, resp. r Ständerstabbau – srv. např. Binding–Mainzer–Wiedenu 1975, Z 8:1; Reinert 1937, Abb. 3; Phleps 1967, 9, 11, Abb. 55a–b, Abb. 55; Berger 1963, Taf. 13; Vogel 1975, Abb. 7), blíží se technic-

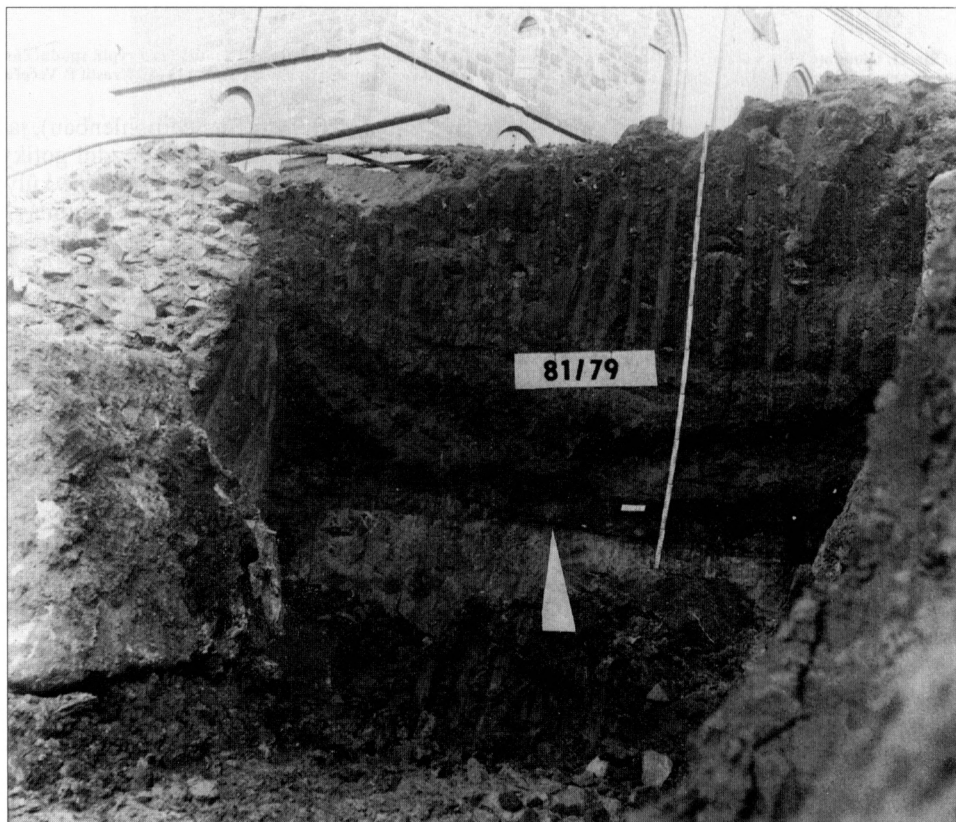
Obr. 12. Olomouc - Mořické nám./Úzká ulice. Řez souvrstvími zásypu zahloubeného objektu 81/79, vzniklý odbagrováním v souvislosti s rozšířením stavební jámy v její jihovýchodní části. Pohled od jihozápadu. Foto J. Bláha.

Dobu zániku objektu 81/79, který byl nepochybně rovněž jen součástí dřevohlinitého nadpovrchového domu složitější půdorysné dispozice, lze na základě z různých horizontů jeho zásypu získaných relativně početných keramických fragmentů (a to včetně druhotně požárem přepálených kusů „kolonizačního“ zboží) položit, stejně jako tomu bylo v případě obj. 14/78, do doby kolem r. 1300.

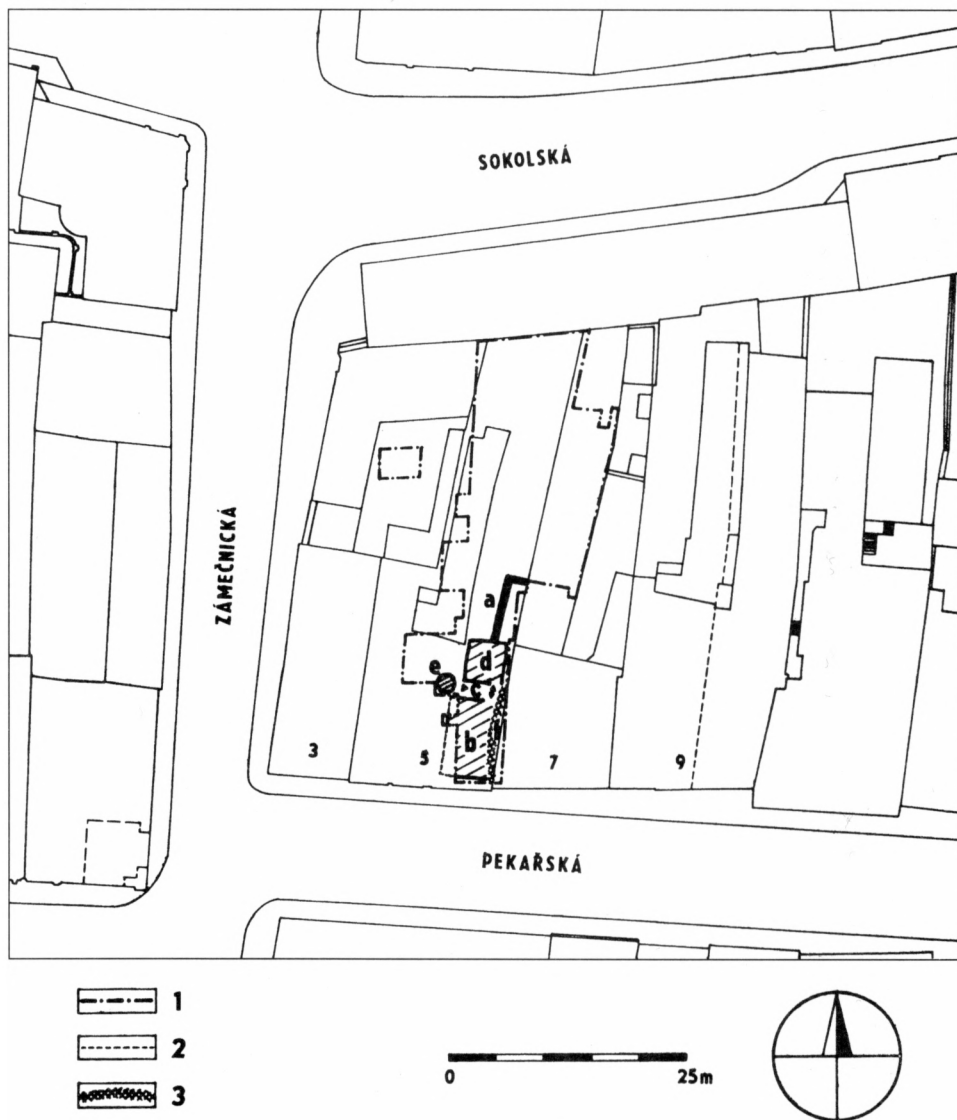
Obr. 13. Olomouc - Pekařská ul. čp. 494 (č. o. 5). Základní půdorysná dispozice odkrytých objektů. 1 - plošný rozsah výzkumu; 2 - rekonstrukce západní a jižní stěny zahlobené jizby 18/83 (=b); 3 - pozdější (14.-15. stol.) kamenná zídka oddělující sousedící parcely. Kreslil P. Večeřa.

Z hlediska sledované problematiky přinesl nejzávažnější poznatky předstihový výzkum arey domu čp. 494 (tj. č.o. 5 – srv. obr. 13). Jenom vzhledem k absenci podsklepení v celé šíři parcely této měšťanské usedlosti jsme se v tomto případě mohli se svým odkryvem přiblížit k samotné uliční čáře uvedené ulice, která je pod jménem „platea pistorum“ doložena v městských písemnostech poprvé k r. 1382 (Nešpor 1936, 38; Spáčil 1969, 78) a sledovat zde určitý stavební vývoj z doby těsně následující po lokaci města v některých, pro nás tehdy překvapivých peripetiích. V následujícím se omezíme na stručný popis učiněných zjištění – podrobnější zprávu o zde nalezených sídelních i sídlištních objektech jsme podali jinde (Bláha 1993 a, 43–44).

pochybně následně vystavěné usedlosti pekaře (obj. 17/83 – srv. obr. 13:d), jejíž zánik je datován, tentokráté nálezy parvů Jana Lucemburského (1310–1346), do doby kolem poloviny 14. stol. (srv. níže). Kamenná stavba 61/83 tedy byla v provozu někdy kolem r. 1300, či krátce po tomto datu, a jednalo se o v nitru arey situovanou, zřejmě neobytnou špýcharovitou stavbu typu např. v severním Německu, ale v poslední době i v jiných částech této země, stejně jako i v dalších oblastech severnějších končin Evropy stále častěji nalézaných „Steinwerků“. Situaci na naší lokalitě si pro dobu kolem r. 1300 můžeme představit tak, že při uliční čáře stálo vlastní obytné stavení („Vorderhaus“) a to ze dřeva (k analogiím srv. např. Fehring 1980, 269–275; Týž 1986, 52–54; Týž 1995, 412–417; Erdmann 1983, 23–27; k vývoji v Braunschweigu naposled Rötting 1991, 22–28; Týž 1995, 392–393 s další lit.; Týž 1996, 40–54; k Mindenu především Isenberg 1977, 135–145; Táž 1988, 19–26; k jihozápadnímu Německu např. Lohrum 1992, 266; k pozoruhodným poznatkům v některých braniborských městech Plate 1989, 213–217; Táž 1996, 63–71; k lotyšské Rize např. Caune 1990, 173–186 aj.). Ostatně nález prozatím poněkud enigmatického objektu 79/79 na staveništi OD Prior (srv. sub 5.4.) je určitým prvním náznakem toho, že bychom v Olomouci v budoucnu mohli počítat s event. dalšími objemy dokladů staveb tohoto typu.

7.2. Směrem jižním od obj. 61/83, v úzkém pruhu pod nepodsklepeným průjezdem, byl téměř v úplnosti odkryt celkově zahlobený trojprostorový dům s obdélnou jizbou 18/83 o rozměrech 9,20×min. 4,20 m při uliční čáře (obr. 13:b; obr. 15:b) a předsíní (obr. 13:c;

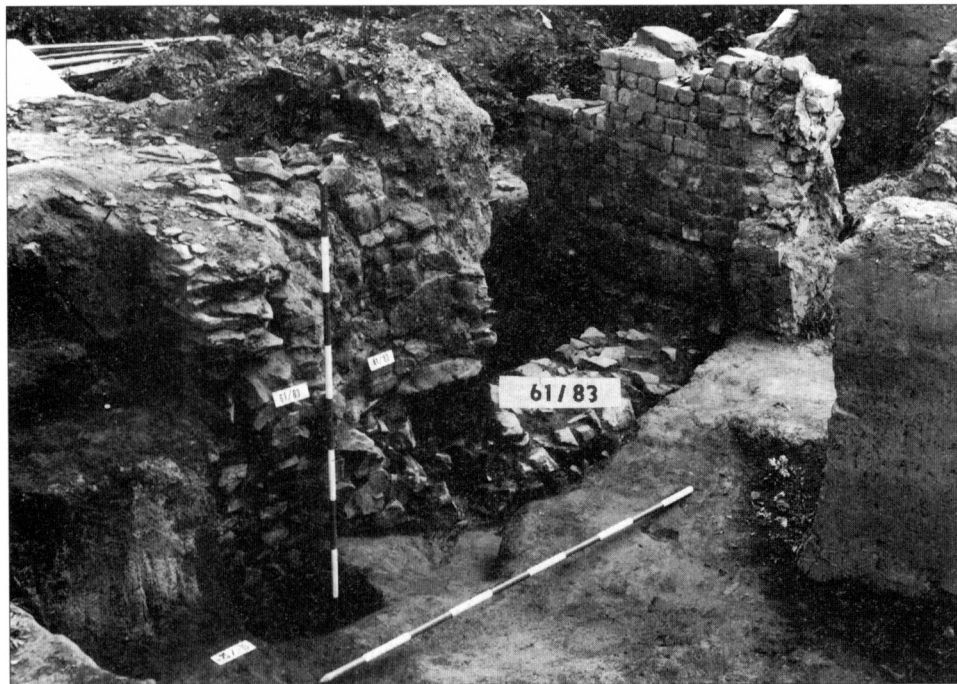
Obr. 14. Olomouc - Pekařská ul. čp. 494 (č. o. 5). Dochované severozápadní nároží kamenné špýcharovité stavby 61/83 z doby kolem r. 1300, situované v nitru parcely. Pohled od severozápadu. Foto J. Bláha.

7.1. V nitru městiště, v odstupu cca 15 m od uliční čáry, bylo odkryto torzo (SZ nároží) původně nepochybně podsklepeného domu z lomového kamene (obj. 61/83), pojeného jílem (obr. 14). Šlo o obdélnou stavbu o minimální dochované délce delší strany 7,30 m a šířce zdi 0,70 m (obr. 13:a). Z chronologického hlediska je důležité, že základový vkop pro tento objekt porušoval výraznou požárovou vrstvu, tvořenou hlavně spáleným dřevem a popelem (snad se jedná o zánikový horizont po starším – dřevěném předchůdci obj. 61/83?). V ní byl nalezen slítek cca 18 ks brakteátů krále Přemysla Otokara II. (tj. z doby před r. 1278 – za laskavé určení děkujeme J. Dopitovi). Tímto zjištěním je stanoveno „post quem“ datum zbudování domu 61/83. Druhým klíčovým momentem, upřesňujícím časové zařazení jeho funkce, byl zjištěný vztah k směrem jižním přiléhající komoře ne-

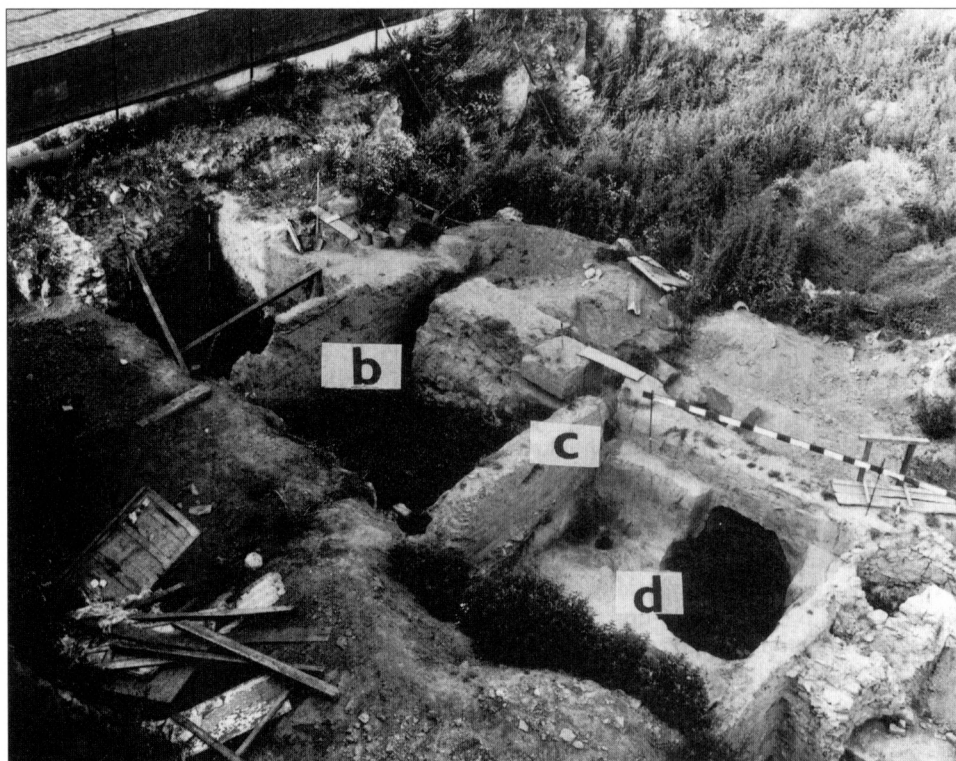
Obr. 15. Olomouc - Pekařská ul. č.p. 494 (č. o. 5). Celkový pohled na zahlobenou půdorysnou dispozici trojprostorového „pekařského“ domu z 1. pol. 14. stol.; b – obdélná jizba při uliční čáře; c – úzký vstupní koridor – předsíní ze strany soutky; d – kvadratická komora, zapuštěná do starší oblní jámy ze 13. stol. Pohled od severovýchodu. Foto J. Bláha.

obr. 15:c). Do předsíně se vstupovalo z na západě k domu přiléhající soutky – po schodech se pak tímto poměrně úzkým koridorem sestupovalo jak do uvedené jizby, tak směrem severním do komory 17/83 o rozměrech 4,90×3,60 m (obr. 13:d; obr. 15:d). Před vstupem do zahloubeného domu byla dále obilní jáma (obr. 13:e), otevřená mj. rovněž úzkým koridorem z předsíně. Pozoruhodné jsou poznatky o úrovni podlah tohoto domu vůči nivó terénu v době jeho funkce. V případě jizby se jednalo o 2,50 m, podlaha komory se pak nacházela o 0,60 m výše. Konstrukce stěn komory i jizby byla primitivní: sloupková s prostě vně zasunutými horizontálními fošnami, u komory šlo o kombinaci téhož typu výztuhy s košatinou. Stopy zuhelnatělých sloupů v ose jizby naznačují existenci sedlové střechy.

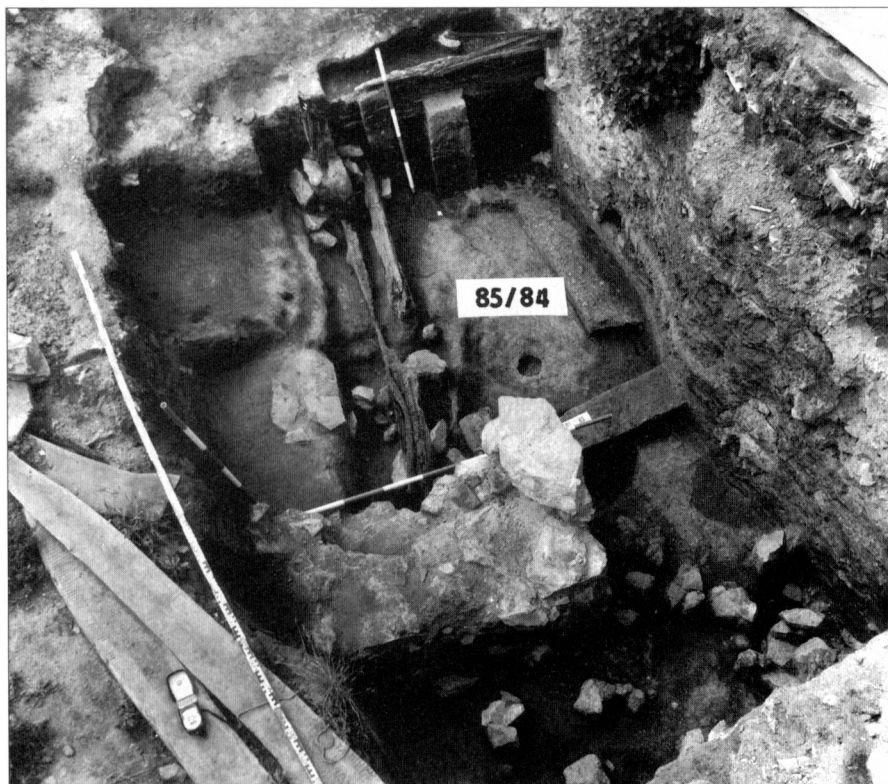
Obr. 16. Olomouc - Pekařská ul. čp. 494 (č. o. 5). Zahloubený hospodářský objekt 85/84 ze 13. stol., situovaný při samé týlní hranici (hradební zdi) arey. Patrné jsou dřevěné prvky jednoduché výztuhy stěn objektu. Pohled od východu. Foto J. Bláha.

7.3. Pro doplnění budiž ještě poznamenáno, že v samém nejsevernějším týlu téže parcely čp. 494 (při městské hradbě, zbudované v kamenné podobě asi kolem r. 1300), bylo při též výzkumu odkryto torzo zahlobeného a opět primitivně prkny vydřevěného objektu 85/84 (obr. 16). V jeho výplni byla nalezena keramika 2. poloviny 13. stol. a v podlaze pak zapuštěný kompletní bezuchý hrnek z téže doby (jedná se o stavební oběť, či jeho jinou apotropájní funkci?). Využití tohoto objektu bylo nepochybně hospodářské (např. Untermann 1992, 232).
