Ke stavebnímu vývoji kostela sv. Jakuba Většího v Pohořelicích ve středověku

Sborník prací Filozofické fakulty brněnské univerzity. F, Řada uměnovědná. 1993-1995, vol. 42-44, iss. F37-39, pp. [189]-198

KE STAVEBNÍMU VÝVOJI KOSTELA SV. JAKUBA VĚTŠÍHO V POHOŘELICÍCH VE STŘEDOVĚKU

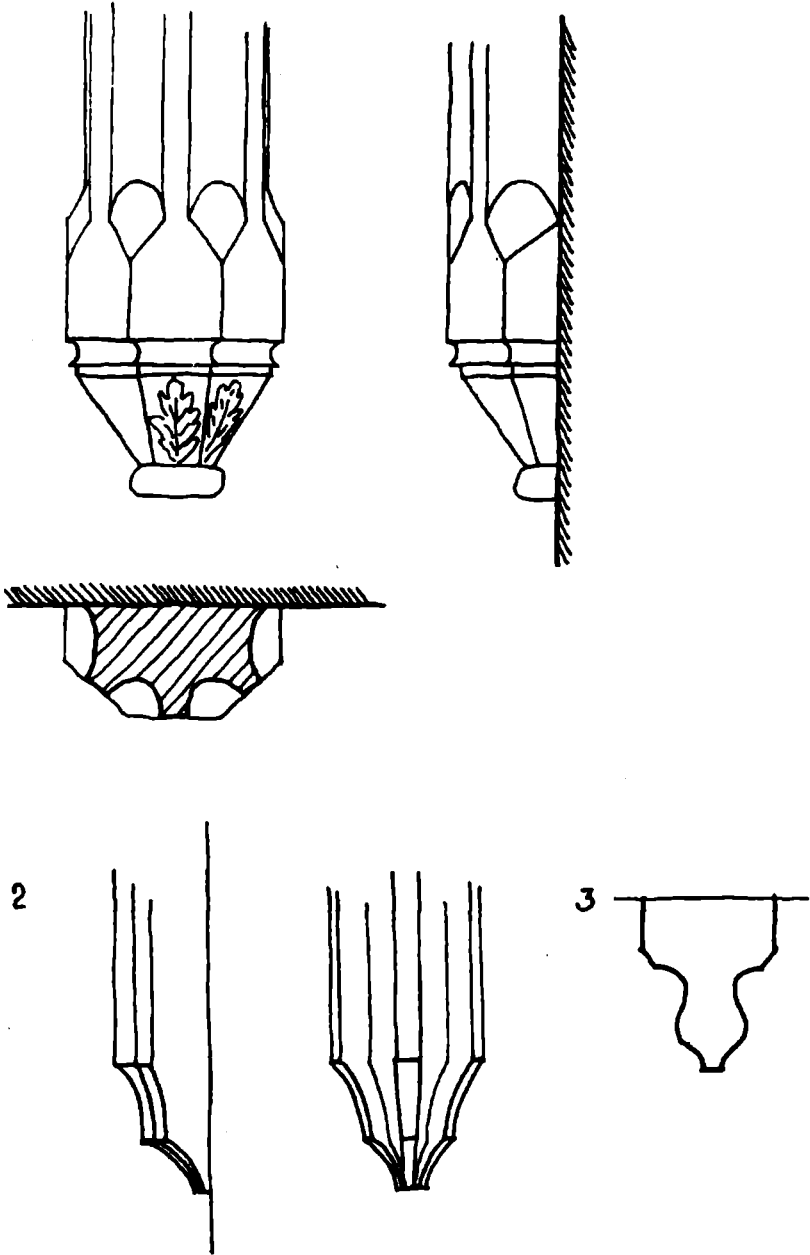
- 1 klenební konzola v hlavní lodi
2 klenební konzola v dvoulodí
3 profil žebra z presbytáře

V Pohořelicích byl tedy snad v první polovině 13. století vystavěn plochostropý (?) kostel s transeptem a s věží, záhy (po roce 1278?) rozšířený do podoby dochovaného trojlodí. Od počátku 14. století byl postupně přestavován. Nejpodstatnější změnou byla přestavba staré příčné lodi do podoby příčně orientovaného dvoulodí a nahrazení staršího kněžiště polygonálně uzavřeným presbytářem podepřeným nakoso postavenými opěráky. Přestavbě transeptu předcházelo zaklenutí hlavní lodi, kde byly užity konzoly s tuhým, abstraktním dekorem.

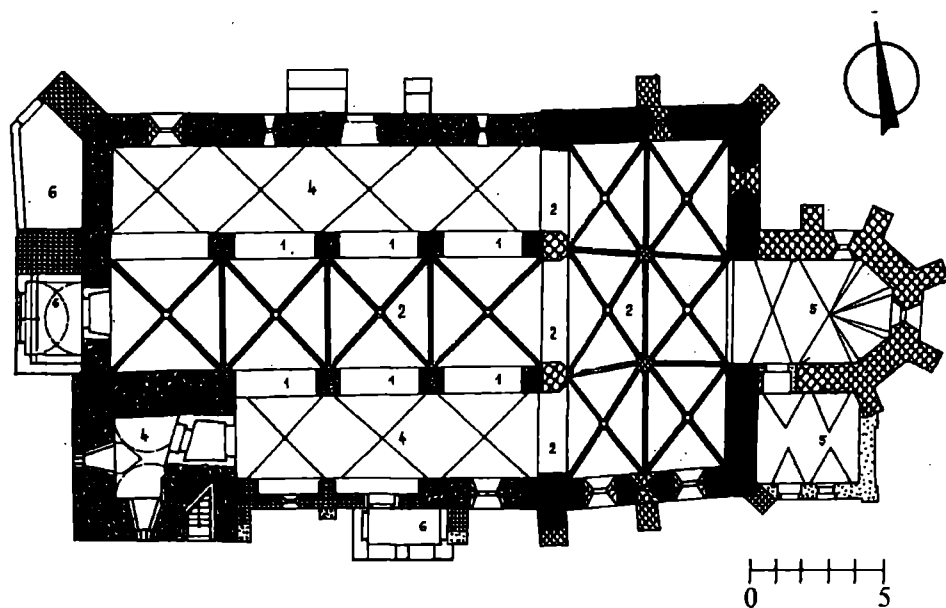
Legenda k půdorysu

- 1 13. století
- 2 přelom 13. a 14. století (do r. 1323)
- 3 druhá čtvrtina 14. století
- 4 kolem r. 1668
- 5 kolem r. 1714
- 6 19. století

Stavební podobu kostela před přestavbou lze na základě nových zjištění zčásti rekonstruovat. V západním průčelí, vyzděném z lomového zdiva, byly nalezeny spáry vyznačující tvar štítu severní boční lodi kryté původně pultovou střechou. Sklon střechy byl následně upraven nadezdívkou z cihel o rozměrech 28–29x13x9 cm. Další předpokládané vertikální členění průčelí podle bazilikálního schématu potvrzuje provázání paty zaniklého štítu hlavní lodi a nadezdívky severní mezilodní arkády na půdě. Do starší stavební koncepce patří zřejmě i do jižní boční lodi vysunutá věž, jejíž lomové zdivo se zdá být provázáno se zbytkem původního západního průčelí, které však bylo několikrát přestavěno. Obvodová zeď trojlodí se zachovala v původním lomovém zdivu pouze na severní straně, kde byla prolomena dvojicí úzkých, hrotitě zaklenutých oken a dnes utopeným portálem s polygonálním (upravovaným ?) záklenkem a přímo okoseným ostěním. V jižní obvodové zdi zůstal z původního lomového zdiva zachován jen krátký úsek východně od přistavěné předsíně. Západní část zdi při věži byla vyzděna znovu celá z cihel o rozměrech 28x13x9 cm a k věži byla připojena na spáru. Obtížněji rekonstruovatelná je východní část kostela. Zřejmě nejstarší částí celé stavby je podle nejnovějších archeologických zjištění dnes nepřilíš předstupující příčná loď, na kterou původně navazovala užší západní část a zároveň neznámého půdorysu. Charakteristickým detailem je nakolmo postavený opěrák při jihozápadním nároží transeptu. V osách severní a jižní zdi transeptu i ve zdi východní byla nalezena zazděná vysoká okna, která zřejmě ještě ve 13. století nahradila zcela původní okenní otvory. Ve špaletě jednoho z oken byla zatažena omítka s líčkou. Pokud byl transept zaklenut, lze z rozmístění oken usuzovat na tři velká, obdélná klenební pole.

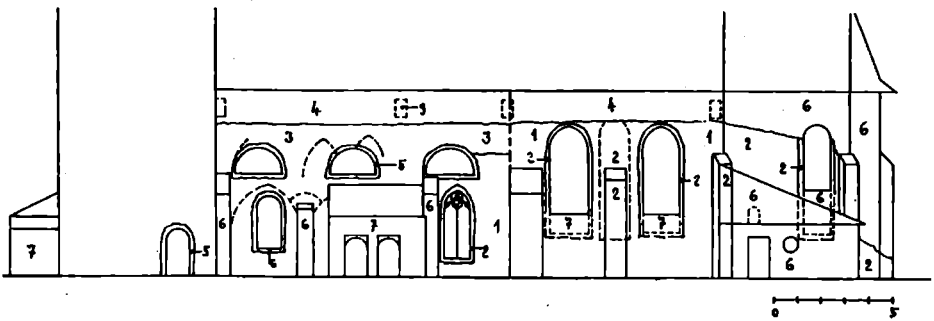
Jižní průčelí

- 1 13. století
- 2 přelom 13. a 14. století (do r. 1323)
- 3 druhá čtvrtina 14. století
- 4 přelom 15. a 16. století
- 5 kolem r. 1668
- 6 kolem r. 1714
- 7 19. století
- 8 1934–1935
- 9 1989

Nejasná zůstává funkce dvojice hrotitých slepých oblouků u věže na jižní fa-
sádě kostela, které jsou vyzděny z cihlových tvarovek profilovaných širokým
mělkým výžlabkem. Vpadlá pole těchto oblouků jsou omítnuta a olíčena stejně
jako tvarovky bílou líčkou. V souvislosti s dvojicí lomených arkád ve spodní
části zdi se snad jedná o pozůstatek neznámé přístavby (patrové kaple ?) ze 14.
století.
