Zrození hradu

K technologii počáteční fáze nedokončeného hradu u Újezdu u Kunštátu

Pavel Šimeček

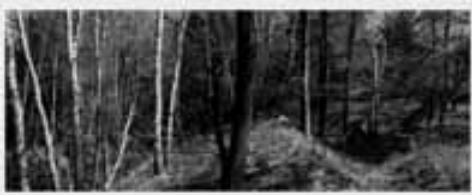
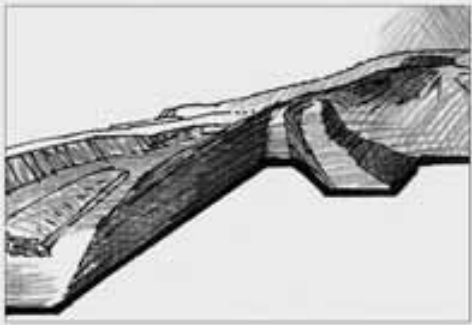
Obr. 5. Západní linie opevnění se skládkou kamene v příkopu.

Představu o původním svahování příkopů a valů je nutné korigovat o účinky eroze, která více než 700 let působila na realizované zásahy do terénu. Fotografie jsou proto doplněny schémata reliéfu terénu bez vegetace. Na snímcích je zachycen okružní val, který je na úbočích svažitéjší než sklon přirozeného terénu. Val navršili z materiálu vykopaného při hloubení příkopu. Asi 2 m široké rýhy podél okrajů plošiny hradu jsou pozůstatkem výkopů pro základy obvodové hradby. Ale tam, kde výkop narazil na rostlou skálu, základové koryto nepokračovalo, protože jeho hloubka kopírovala nepravidelnosti skalního podloží (obr. 3–5).

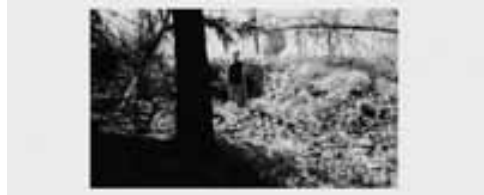
Obr. 6. Čelo hradu (vpravo) s těžebními terasami šijového příkopu.

Přístup na lokalitu po šíji je zcela bezproblémový, protože příčný příkop nebyl dolámán. Na západní straně z něho po skrytí zeminy a zvětralého podloží zbyly jen dvě charakteristické těžební terasy v rostlé a nezvětralé skále (obr. 6). Práce byly totiž ukončeny v okamžiku, kdy měla být zahájena stavba obvodové hradby. Kvalitní kámen ke zdění se měl získat přímo na místě při lámání šíjového příkopu a depot kamene získaného na jiných místech zřejmě představuje hloubkově neprověřená anomálie v západním příkopu. Nádvoří nebylo v této etapě plně srovnáno a ponechané vyvýšeniny na severu a jihu snad dokládají záměr zřídit v čele hradu obrannou stavbu (bergfrit ?) a budovu paláce v zadní, nejlépe chráněné poloze. Proto lze uvažovat, že byl připraven i projekt.
