### **Výsledky archeologického výskumu na lokalitě Poprad-Stojany**

# Výsledky archeologického výskumu na lokalite Poprad-Stojany

Príspevok k poznaniu centrálnych stavieb na Spiši

MICHAL SLIVKA–FRANTIŠEK JAVORSKÝ

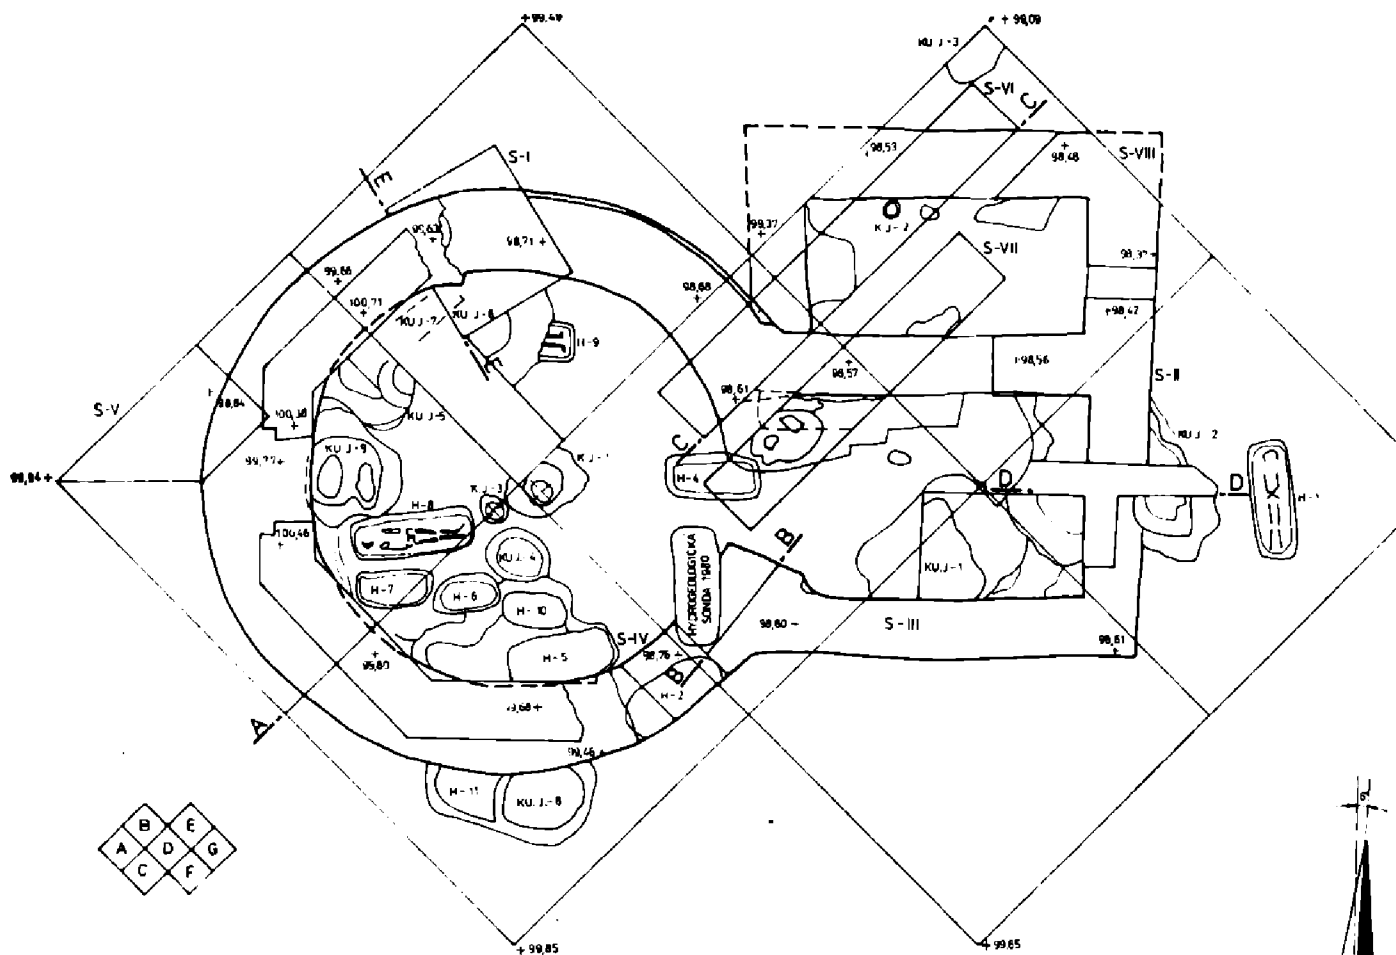
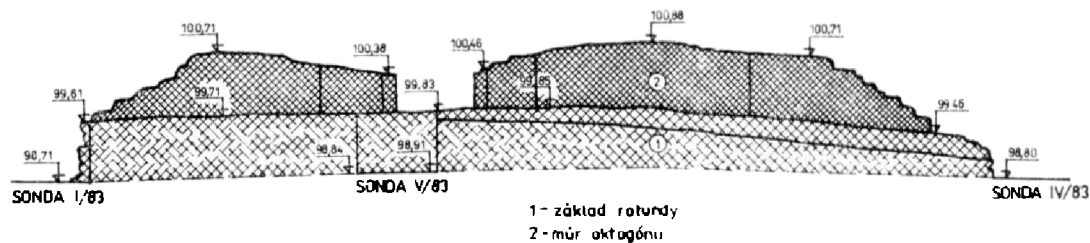
Obr. 1. Poprad-Stojany - odkrytá situácia.

ROZVINUTÝ PROFIL VONKAJŠIEHO PLÁŠŤA MURIVA - M 1 50

Koruna kruhového základu bola neskorším stavebným zásahom porušená, čomu nasvedčujú aj výškové rozdiely pod murivom oktogónu - až 40 cm (obr. 1 a 7:1). Nadzákladové murivo (šírka 85-87 cm) sa dochovalo tiež len v západnej časti objektu a to do výšky 110 cm od úrovne základu. Z celkovej dochovanosti sa ukazuje, že v pôdoryse vykazuje oktogón, ktorého jednotlivé steny majú vonkajšiu dĺžku  $\pm 330$  cm a vnútornú  $\pm 250$  cm. V západnej časti bol odkrytý osový vchod v šírke na vnútornej strane 130 cm; z vonkajšej strany sa dochovali negatívny špaliet (25x30 cm) po osadení kamenného ostenia portálu (š. 120 cm). Polygonálne nadzákladové murivo bolo postavené z podobného lomového kameňa a na pohľad - v kameňoreze - ani nejaví odlišnú stavebnú štruktúru, čo pôsobí dojmom jednoliatej architektúry. Tomuto zdaniu však odporujú viaceré skutočnosti. Predovšetkým je tu zistený dôležitý moment: polygonálny plášť nespočíva na plnej ploche

koruny kruhového základu, ale je excentricky osadený natoľko, že v interiérovej časti vybieha mimo základ až 15–20 cm (obr. 1, 3 a 7:1). Koruna kruhového základu nie je na rovnakej výškovej úrovni a v konečnom dôsledku i štruktúra maltového pojiva je odlišná od malty základového muriva. O sekundárnej úprave koruny základu svedčí aj úprava v exteriérovej časti vo forme dlaždeného chodníka (ploché pieskovce) stavebne splývajúceho s výstavbou oktogónu. Z uvedeného je zrejmé, že obidve muriva predstavujú samostatné stavebné fázy objektu s vylúčením jedného stavebného zámeru (napr. prerušenie stavby v zimnom období).

Zo severnej strany svätyne sú tiež len negatívy základu sakristie o vonkajších rozmeroch  $630 \times 310$  cm (vn. svetlosť  $430 \times 210$  cm). Šírka základových rýh nie je rovnaká: východná má 110 cm, severná 100 a západná len 90 cm (obr. 1).

Na skúmanej ploche – okrem samotnej stavby – bolo pozitívne zistených 10 hrobových jám s porušenými kosternými zvyškami (z nich len v troch prípadoch [hrob 1, 8 a 9/83] boli kostry v intaktnej polohe), a 9 kultúrnych jám. V strede lode boli zistené dve kolové jamy ( $\varnothing$  30–40 cm). V južnej časti zásypu základu kruhovej lode sa našli pohodené ľudské kosti (asi dvoch jedincov) premiešané so zvieracími. Odkryté hroby, event. hrobové jamy sa nachádzajú v interiéri kostola, až na hroby č. 1 a 11/83, ktoré sú mimo, avšak v tesnej blízkosti. Hroby, narušené exploataciou stavebného materiálu, však dôsledne sledujú os kostola (hlavou na západ). Hrob č. 1/81, nachádzajúci sa za svätyňou kostola s orientáciou S–J, obsahoval šatové spinky a v jeho zásype bol črepový materiál z 13.–15. storočia. Zo zásypu hrobovej jamy č. 3/83 (vo svätyni) pochádzajú dve mince: denár Mateja Korvína (1458–1490) a Vladislava z r. 1504 (obr. 7:4,5), ako aj malá bronzová pracka so železným jazýčkom. Hrobová jama rešpektuje severné základové murivo svätyne, avšak zasahuje do základového muriva kruhovej lode (obr. 1). Všetky

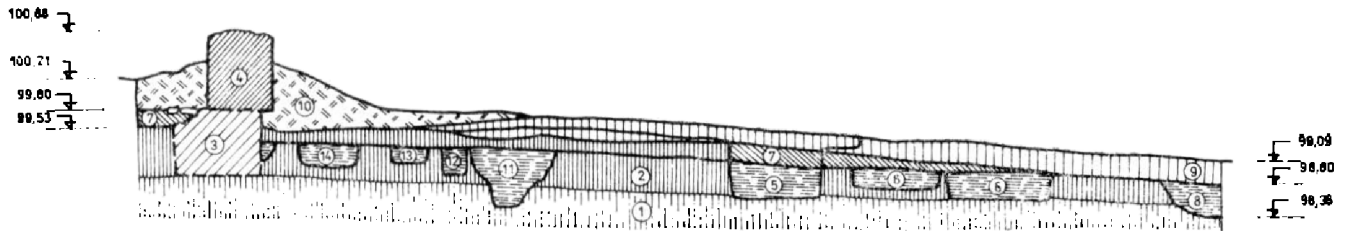
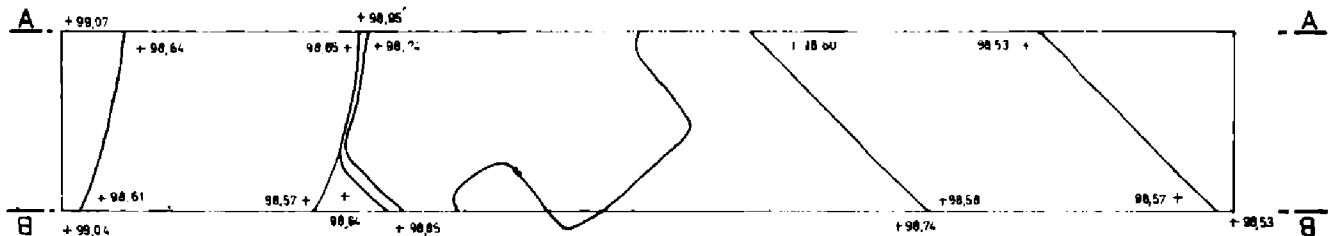
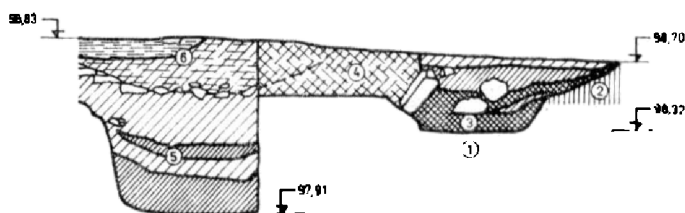
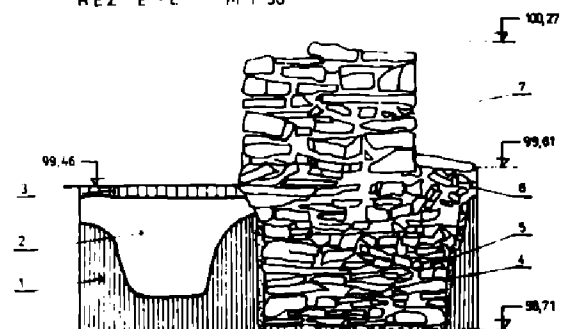
Obr. 2. Poprad-Stojany - jednotlivé profily rezov (podľa plánu na obr. 1).

REZ A-A M 1:50

REZ B-B M 1:20

REZ C-C M 1:20

REZ D-D M 1:20

REZ E-E M 1:50

- Abb. 1. Poprad-Stojany – freigelegte Situation der Lokalität.
- Abb. 2. Poprad-Stojany – die einzelnen Schnittprofile (nach dem Plan auf Abb. 1).
- Abb. 3. Poprad-Stojany – Grundrisse des Sakralobjekts in dessen Bauentwicklung.

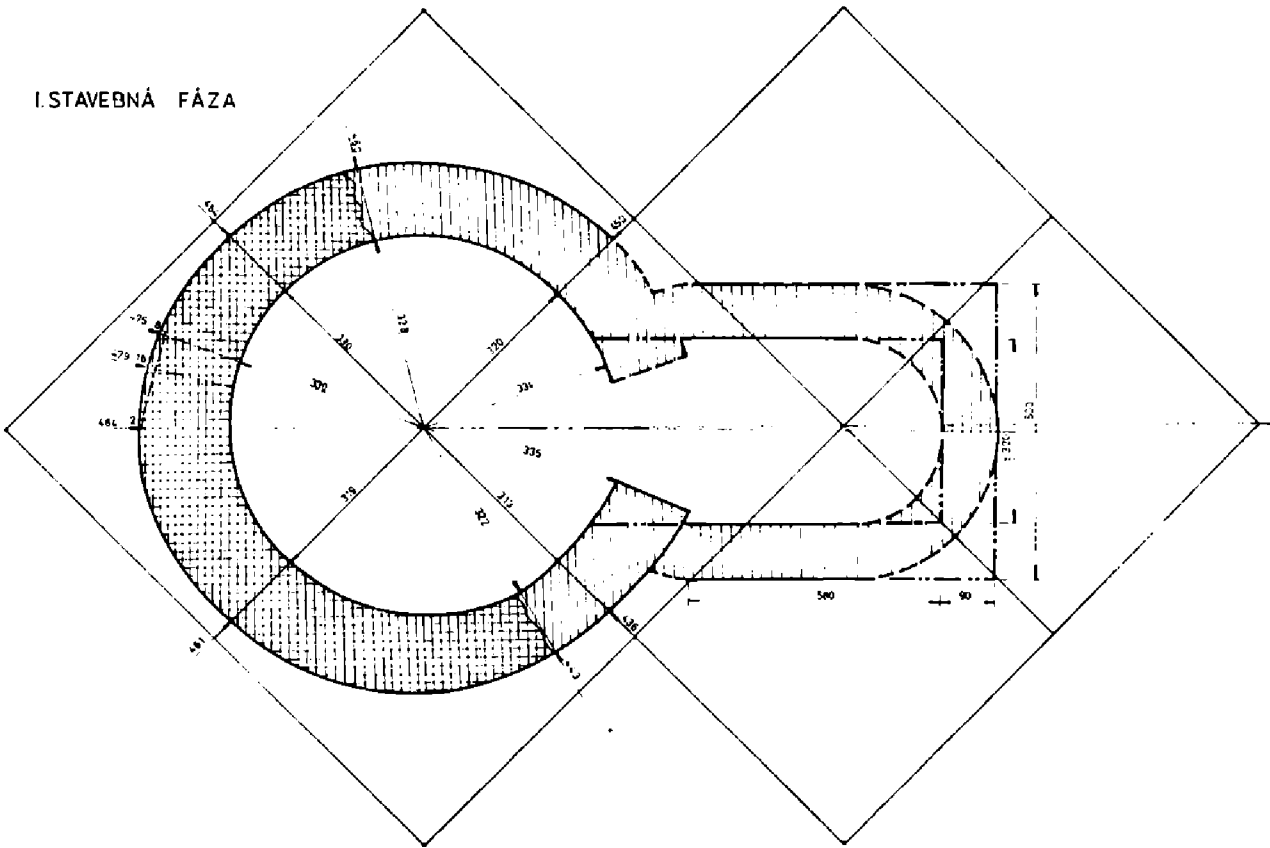
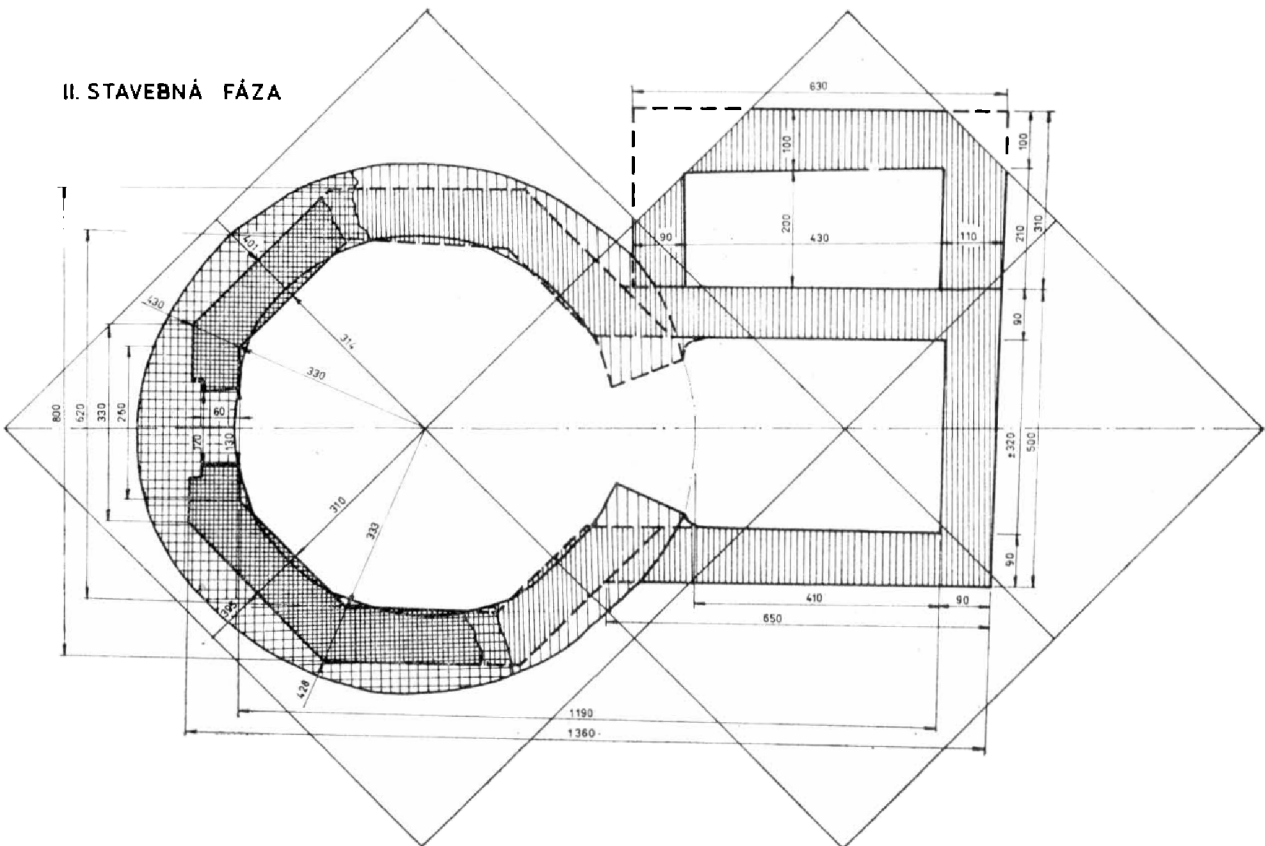
Obr. 3. Poprad-Stojany – Pôdorysy sakrálného objektu v jeho stavebnom vývoji.

I. STAVEBNÁ FÁZA

II. STAVEBNÁ FÁZA

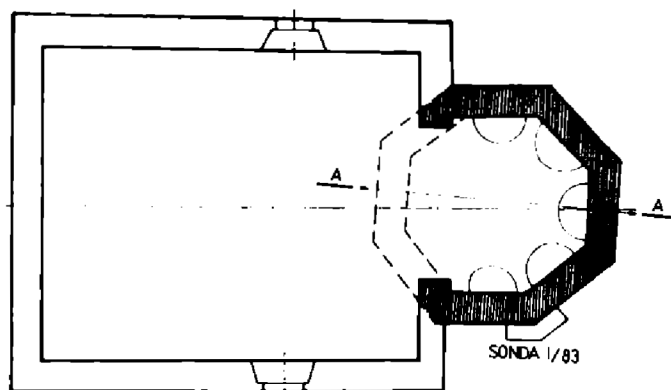
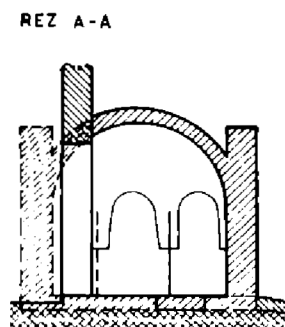
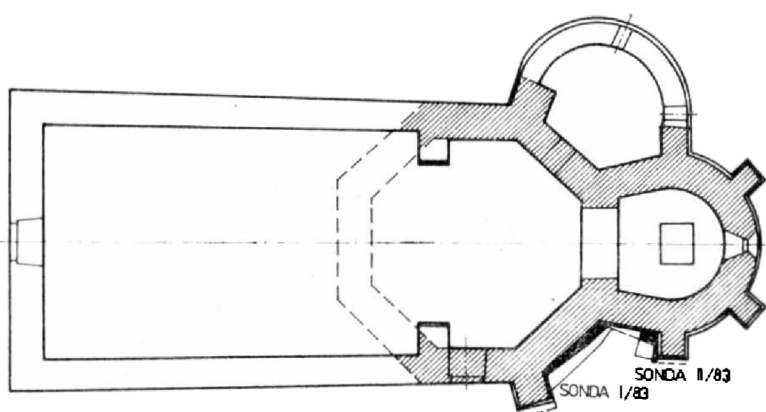
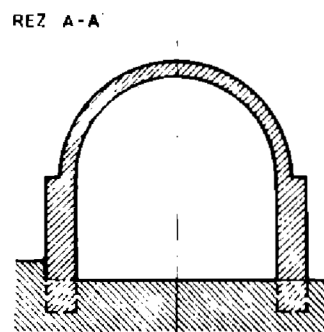
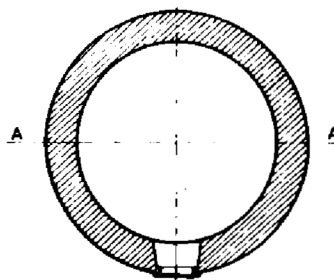
Obr. 4. Pôdorysy centrálnych stavieb na Spiši.

HÔRKA - KIŠOVCE

PODOLÍNEC

SPIŠ. KAPITULA

BIJACOVCE

Pri využití masívnych základov oktogonálna stavba mohla mať kupolu, ktorej šikmé tlaky preberali základy. Niektoré oktogonálne stavby (napr. Holíč, Skalica-kaplnka sv. Anny, Podolíneec), z nich predovšetkým typy halových kostolov (Praha – kostol P. Márie na Karlově [Mencel 1948, s. 72, obr. 20] a jeho kópia v Novom Meste nad Váhom [Mencel 1937, s. 334–6, obr. 82]) sú opatrené opornými piliermi. Starostlivé prevedenie sparovania pravdepodobne ukazuje úmysel staviteľa ponchať vonkajšie murivo v režnom stave. V deštruktívnej hmote sme nachádzali aj ploché travertínové kamene, pochádzajúce z neďalekého lomu v Gánovciach. Tieto najskôr spočívali v konštrukcii klenby ako odľahčujúci stavebný materiál. S podobnými príkladmi sme sa stretli u niektorých spišských sakrálnych objektoch (napr. Spišský Štvrtok, Zehra a katedrála sv. Martina v Spišskej Kapitule). Pri použití modulového systému sa proporcionálna pôdorysu prvotnej stavby dá vyjadriť aritmetickými vzťahmi: Ø lode 900 až 960 cm = 30 násobkom karolínskej stopy (1 stopa = 33,29 cm) pri hrúbke muriva 120–130 cm, čo sa rovná 4 karolínskym stopám. Ovšem princípom modulovej skladby a proporčnosťou nedá sa však objekt jednoznačne datovať, keďže tieto sa rovnako uplatňujú aj v celom románskom období (napr. rotunda v Šiveticiach a Prihradzanoch [pôdorys na základe rímskej stopy] – M. Togner 1978, s. 72–81). Naše výskumné výsledky nedávajú možnosti apodiktickej chronologizácie rotundy, zvlášť jej vzťahu k zaniknutej dedine, ktorá nebola zatiaľ skúmaná. Kritériom pre datovanie oktogónu s obdĺžnikovým presbytériom sú jednak najbližšie analogické stavby na Spiši (Podolíneec, Hôrka), hlavne však poznatok, že väčšina vidieckych neskororománskych kostolov na Spiši má kvadratické sanktuárium. Vychádzajúc z rozboru písomných prameňov (o čom reč ďalej) oktogonálna stavba vo funkcii vlastnickej kaplnky vznikla už v prvej polovici 13. storočia. Do prelomu 12. a 13. storočia sú datované aj rotundy s kvadratickým presbytériom u nás napr. Malé Kosihy (Fackenberger–Mencel 1957, s. 185 až 6, obr. 81), v Maďarsku Nagykorös-Homolytájapuszta (V. Gerves–Molnár 1972, s. 42, obr. 20 a 27:2), v Rumunsku Pelișor (V. Gerves–Molnár 1972, s. 42, obr. 27:3), v Poľsku rotunda sv. Prokopa v Strzelne (A. Tomaszewski 1974, s. 136, obr. 48ab). V západnej Európe sa tento typ rotúnd vyskytuje oveľa skôr (napr. pri benediktínskom opátstve u Tegerského jazera v Rakúsku zo začiatku 9. storočia [Tegernsee] alebo pohrebna kaplnka v Konstanzi [NSR] z 2. polovice 10. storočia [Oswald–Schaefer–Sennhauser 1966, s. 160, 331 a pôdorys na s. 158]). Tri známe oktogonálne stavby na Spiši – Stojany, Podolíneec, Hôrka – svojou veľkosťou lode (vn. šírka medzi protiľahlými stenami 620 a 520 cm) a hrúbkou muriva (= 90 cm)

Pozornosť viacerých odborníkov, z nich predovšetkým historikov umenia, upútavala oktogonálna stavba kaplnky sv. Anny v Podolínci (okr. Stará Ľubovňa, obr. 4a 8:1). Publikáčne najpodrobnejšie sa jej venoval V. Mencl v práci o stredovekej architektúre na Slovensku (Mencl 1937, s. 355–357, obr. 95). Autor v nej konštatoval, že pôvod „kaplice je neznámy a pravdepodobne mala účel cinto-

V roku 1974 v areáli kapituly medzi románskou bazilikou a biskupským palácom odkryl A. Vallašek torzo muriva kruhovej stavby o vonkajšom priemere asi 7 m (obr. 4), považujúc ju za rotundu P. Márie, postavenú „niekedy medzi polovicou 11. storočia a rokom 1273“ (A. Fiala – A. Vallašek, 1975, s. 132, obr. na s. 135). V deštruovanom južnom okraji muriva sa nachádzal hrob bez sprievodných nálezov, teda spočíval v superpozícii so stavbou. Autorov publikovaného nálezu treba tu poopraviť v tom zmysle, že odkrytý objekt predstavuje kaplnku sv. Ondreja a nie P. Márie. Nimi citovaný historiograf spišského biskupa Karola Salbecka (1776–1785) Samuel Matz, ktorý ju pred zbúraním v roku 1777 videl a zaznamenal, že „capella S. Andreae incommodum prorsis situm habebat, turri Ecclesiae cathedralis et desolato residentiae Episcopalis parieti adhaerens. Vetus, informis figurae rotundae, sacellum erat divi Andreae Apostoli honoribus dicatum, complectens unum altare.“ (J. Hradzsky, 1901, s. 177). Ďalej poznamenáva, že kaplnka bola taká malá, že sa do nej zmestil len kňaz s miništrantami a sotva ešte päť ľudí. Typ rotundy prostého kruhového pôdorysu s hladkým obvodovým múrom možno datovať na koniec 12. alebo na začiatok 13. storočia (V. Gerves-Molnár [-ová], 1972, s. 40–41). Kaplnka (rotunda?) P. Márie, oveľa staršia, čaká ešte len na svoje archeologické preskúmanie. Obidve stavby dali vlastne dnešnému Podhradiu starší názov ako Kostolná Ves, Kostolany, nem. Kirchdrauf – Kirchdorf (J. Hradzsky, 1901, s. 108, pozn. 1; ten istý v Zipsler Botc č. 50, 1879).
