Archaeologia historica. 1986, vol. 11, iss. [1], pp. 39-50

Čo s archeologicko-architektonickými pamiatkami?

BELO POLLÁ

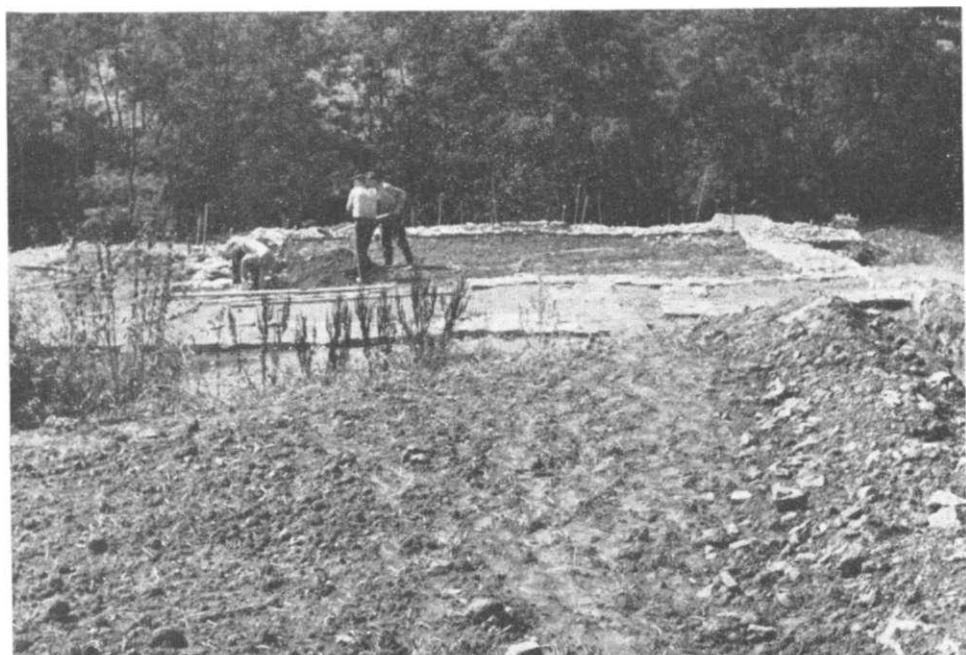
Obr. 1. Zalužany — pohľad na úpravu základov kostola z 13.—15. storočia. Foto: autor

Obr. 2. Zalužany — vyznačenie miesta oltára. Foto: autor.

Takúto otázkou dal som svojmu príspevku uverejnenému už v roku 1970 vo Vlastivednom časopise (Polia 1970, s. 185) a taká otázka vyvstala u mňa už pri prvom historickoarcheologickej výskume na zaniknej osade Zalužany na Spiši v rokoch 1955-1957, keď som na stenách kostola zistil zvyšky farebných fresiek vo svätyni kostola asi do výšky 100 cm od podlahy (Pollá, 1962, s. 35, obr. 31). Bolo mi fúto nechať ich na stenách. Po ich objavení a po konzultácii s akademickým maliarom J. Fabinym rozhodol som sa nález ohlásiť v tom čase práve vzniknuvšiemu Pamiatkovému ústavu v Bratislave. Z ústavu prišiel ako expert M. Fodor. Ná mieste však konštatoval, že je to pekný nález, ale že Pamiatkový ústav nemá možnosť zachrániť tieto fresky. A preto neostávalo nič iba nechať ich na mieste a opäť ich zakryť a zasypať (Polia 1962, s. 19). No v akom stave sú už dnes, dalo by sa zistiť iba novým odkryvom.

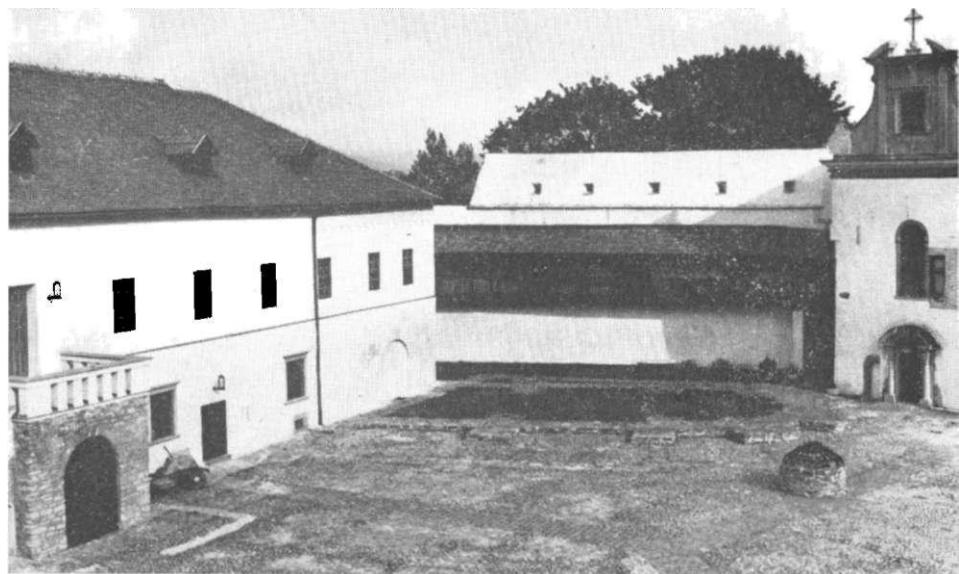
Obr. 3. Kežmarok — vyznačenie architektúry a úprava nádvoria. Foto: V. Lachova.

Podobne bolo upravené i nádvorie Kežmarského zámku, kde archeologickým výskumom, ktorý tu prebiehal v rámci konzervácie a rekonštrukcie celého objektu v rokoch 1963-1967, odkryli sa zvyšky po historických architektúrach (Polia 1971). I tu sa použili rôzne sfarbené kamene, ale pri vyznačovaní architektúr nebola zachovaná jedna niveleta. Vnútajšok sakrálneho tu odkrytého objektu bol zatrávnený. Celé nádvorie je vydláždené na spôsob pôvodnej výskumom zistenej dlažby z okruhliakov (obr. 3). J. Bukovský sa o tejto úprave vyjadril, že pôsobí veľmi dobre a esteticky a že je dobre udržovaný celý areál (Bukovský 1981, č. 3, s. 141 až 147).

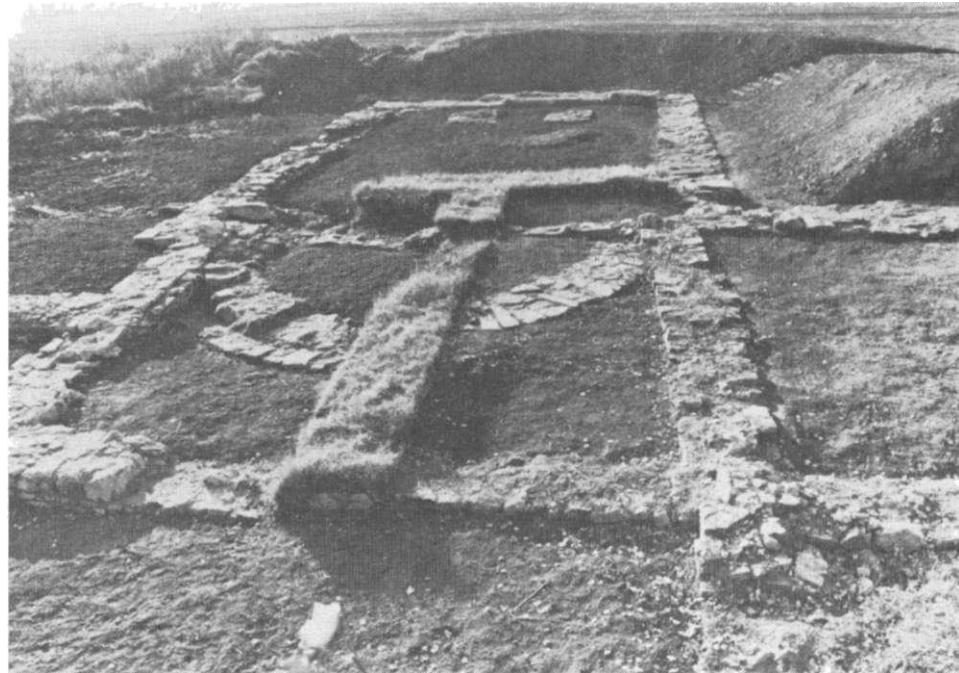
Obr. 4. Levoča — vojenské cvičisko — úprava terénu pri základoch kostola z 12. storočia. Foto: F. Javarský.

Podobnej techniky konzervácie a prezentácie archeologických pamiatok sa použilo i pri konzervovaní zvyškov kostola a kláštora v Levoči (obr. 4). (Javorský 1981, s. 91-112), ako i objektov, ktoré objavil F. Javorský v kat. obce Pavfany (okr. Sp. N. Ves) na zaniknej stredovekej osade Krigov (obr. 5), ba dokonca tam objavenú studiu skonzervovali a vybudovali nad ňou drevený prístrešok (obr. 6). Objekty konzervoval, pôdorysne vyznačil murivom kladeným na maltu, resp. vystaval drevený prístrešok nad studňou F. Javorský v spolupráci s tunajším JRD. Javorský pričinil sa aj o to, že údržbu prevzala na seba pionierska organizácia školy vo Vyšných Repašoch. (Za informáciu dákujem F. Javorskému.)

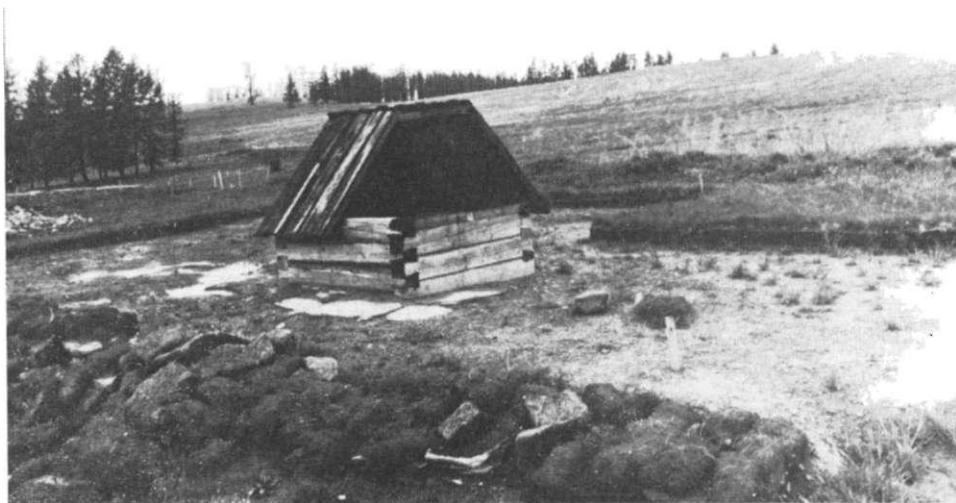
Obr. 5. Pavrany, okr. Sp. N. Ves — Krigov. Náznaková rekonštrukcia základov kostola z 13.—14. storočia.
Foto: F. Javoršký

Obr. 6. Pavrany, okr. Sp. N. Ves — Krigov. Rekonštrukcia studne v zaniknej dedine zo 14.—15. storočia.
Foto: F. Javoršký.

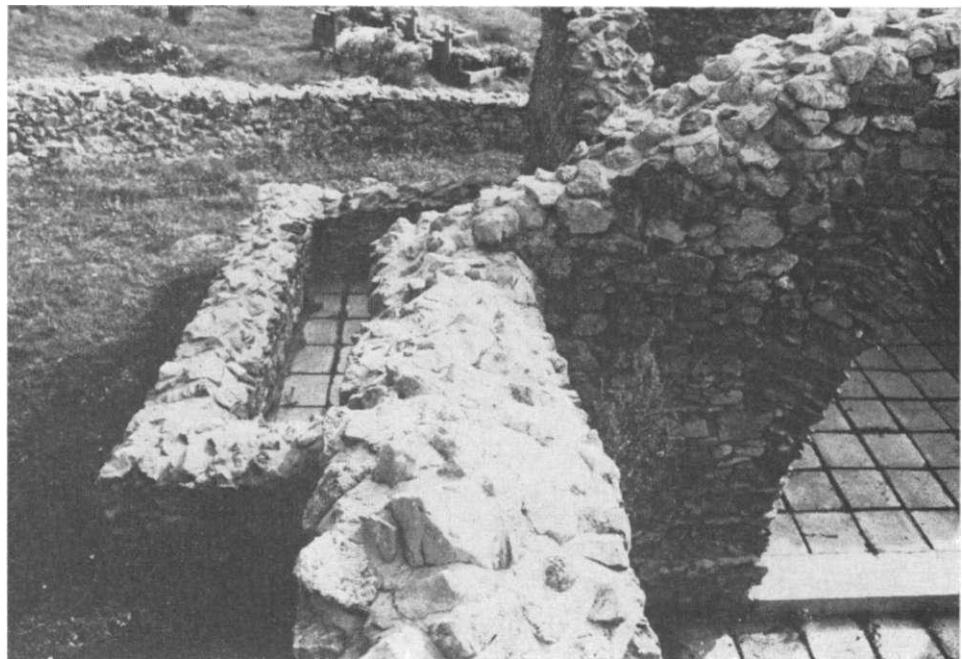
Obr. 7. Lúčka, okr. Rožňava — čiastočná rekonštrukcia a konzervácia objektov. Foto: S. Fabián.

Obr. 8. Lúčka, okr. Rožňava — čiastočná rekonštrukcia základov a úprava dlažby v interiéri objektu. Foto: Š. Fabián.

K premyslenej a rozvážnej konzervácii a záchrane došlo na historickoarcheologickej a architektonicky prebádanej pamiatke v Lúčkach (okr. Rožňava). Išlo o zvyšky objaveného stredovekého opevneného kostolíka, ktoré boli odkryté G. Tókolyom. Konzerváciu a čiastočnú rekonštrukciu realizovalo Okresné pamiatkové stredisko v Rožňave. Bol to objekt gotického dedinského kostolíka, ktorý sa zachoval v ruinách a ktorého pôvodný pôdorys zistil spomenutý vedúci výskumu v rokoch 1978-1979.

Podľa vedúceho výskumu archeologickým výskumom bola odkrytá malá predsieň na západnej strane lode a sakristia na severnej strane. Podobne boli len archeologickým výskumom odkryté časti opevňovacieho múru okolo kostola a jeho operáky z vonkajšej strany. O spôsobe konzervácie objektu píše G. Tokôly takto: „Počas úpravy areálu sme vychádzali z potreby zachovať všetky pôvodné časti architektúry bez toho, že by sme ju príliš domurovávali. Ovšem v niektorých prípadoch sa domurovaniu menších častí nedalo vyhnúť.“ V ďalšom opisuje postup renovácie a konzervácie a stav, v akom sa pamiatka teraz nachádza (obr. 7, 8, za informáciu ďakujem G. Tókolymu) (Kušnierová 1984, č. 3, s. 17-19).
