**Obytné objekty ve světle archeologických výzkumů raně středověkých  
vesnických sídlišť na Moravě**

# Obytné objekty ve světle archeologických výzkumů raně středověkých vesnických sídlišť na Moravě

ROSTISLAV NEKUDA

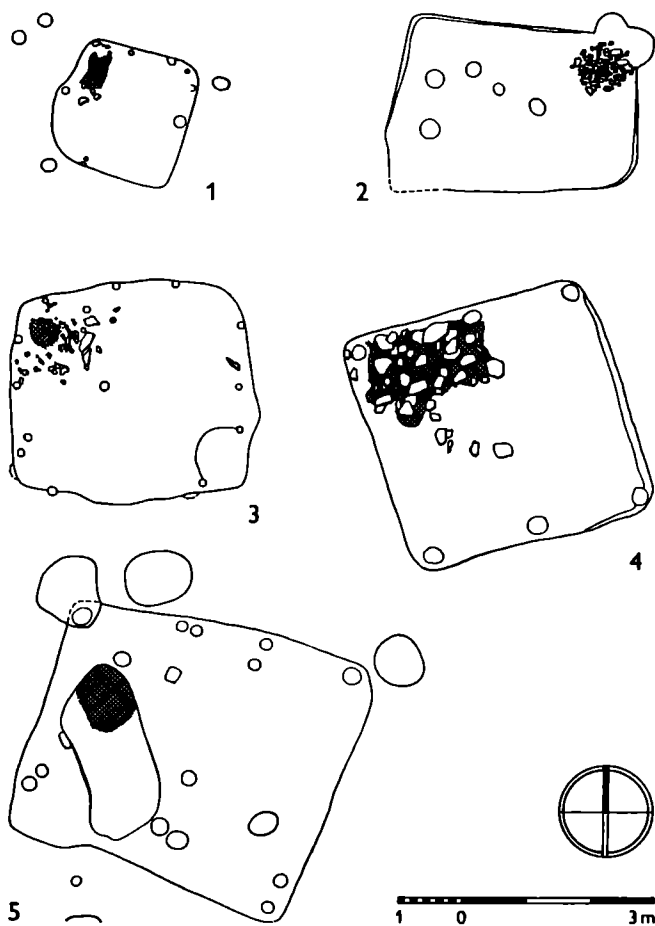
Obr. 1. Půdorysy jednoprostorových obytných objektů. 1 — Břeclav—Pohansko, Lesní škola, obj. 25, 2 — Mušov „U propustě“, 3 — Mutěnice, obj. 92, 4 — Dolní Věstonice, obj. II, 5 — Pfaffenschlag, obj. 16.

Dvojice křivých jam v objektu 16 v Pfaffenschlagu (obr. 1:5) dovoluje uvažovat o mezislopostové konstrukci stěn (V. Nekuda, 1975, 14).

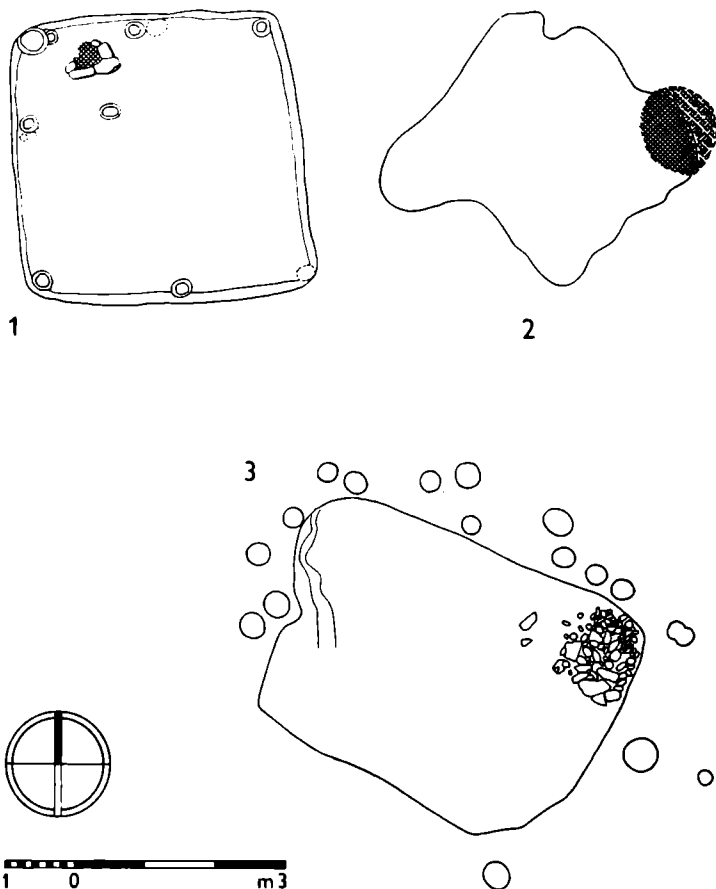
Obr. 2. Půdorysy jednoprostorových obytných objektů. 1 — Šakvice, obj. 1, 2 — Mstěnice, obj. 2060, 3 — Mstěnice, obj. 637.

objektu V z Dolních Věstonic (obr. 12:4, B. Klíma, 1985, 29) a objektu 1 ze Šakvic (obr. 2:1, J. Unger, 1981, 61).

Zvláště názorný příklad hliněné pece poskytl dům 2060 ve Mstěnicích. Pec byla umístěna v protilehlém rohu vpravo od vchodu. Měla okrouhlý tvar o průměru 100 cm a její kopule do červena vypálená byla zachována do výše 30 až 40 cm. Nejen dno této pece, ale i dalších ve Mstěnicích objevených, bylo vyloženo drobnými kameny — převážně křemeny, které byly potaženy jemnou jílovou hlinou vypálenou na povrchu do šedobílé, místy šedočervené barvy. Pece ve Mstěnicích spočívaly na jámách. Podobnou situaci zaznamenal B. Dostál (1987, 18) na Pohansku, kde spodky kopulovitých pecí spočívaly na tmavošedé výplni objektů, obsahující běžné sídlištní nálezy. Z této nálezkové situace B. Dostál vyvodil předpoklad, že otopné zařízení stálo na nějakém dřevěném podstavci, po němž se nezachovalo stop.

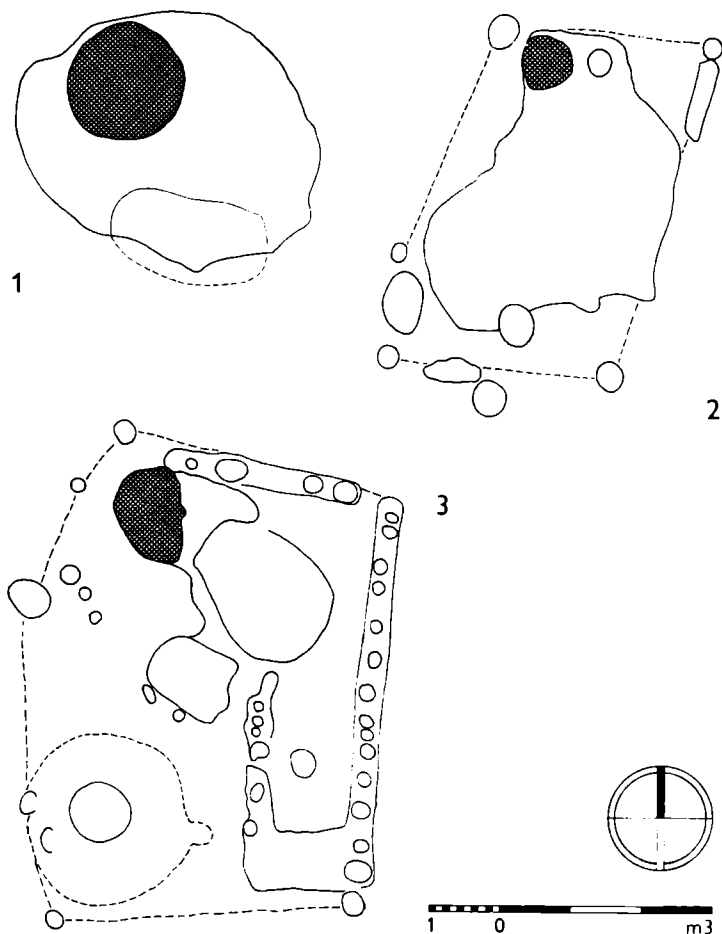
Obr. 3. Mstěnice. Půdorysy jednoprostorových obytných objektů. 1 – zemnice 952, 2 – objekt 60, 3 – objekt D/64.

Někdy je však velmi obtížné určit druh použité konstrukce. Dokladem je objekt 60 ze zaniklých Mstěnic. Dům měl obdélníkovitý tvar 4,75×3,4 m. Půdorys nadzemní stavby byl vymezen křivými jámami v rozích, zuhelnatělým dřevem a stopami po zetlelých trámech (obr. 3:2). Pro rekonstrukci nadzemní stavby mají význam křivé jámy na podélné ose domu se zahloubením 69 a 56 cm. Ty jsou bezpečným důkazem pro sochy nesoucí hřebenovou vaznici. Křivé jámy v rozích nesly okapovou vaznici. Rekonstrukce stěn však není jednoznačná. Z nálezové situace lze uvažovat o konstrukci drážkové, pletené (nálezy mazanice s otisky prutů) nebo i roubené.

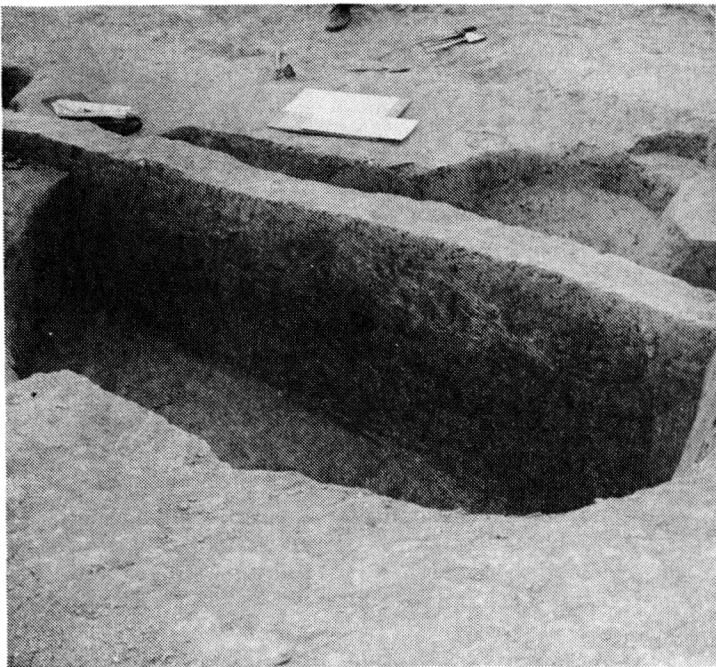
Obr. 4. Zaniklá ves Mstěnice. Výzkum zemnice 992. Foto V. Nekuda.
