Archeologický výzkum kostela Nanebevzetí Panny Marie v Branticích, okr. Bruntál

Archaeologia historica. 2000, vol. 25, iss. [1], pp. 279-305

DALIBOR PRIX – MICHAL ZEZULA

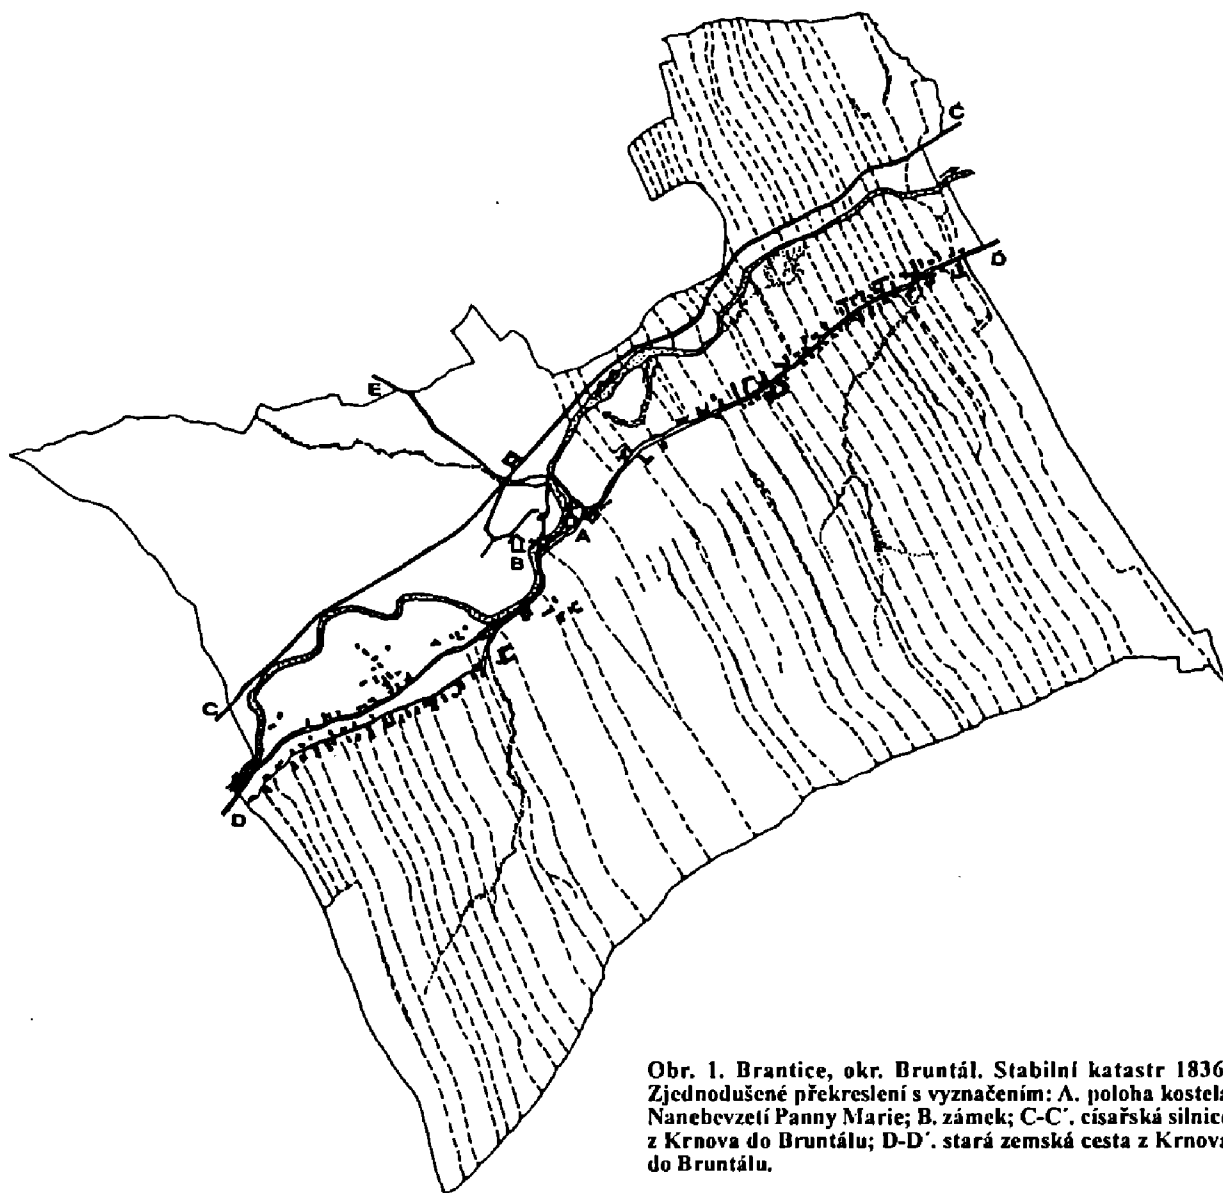
Obr. 1. Brantice, okr. Bruntál. Stabilní katastr 1836. Zjednodušené překreslení s vyznačením: A. poloha kostela Nanebevzetí Panny Marie; B. zámek; C-C'. císařská silnice z Krnova do Bruntálu; D-D'. stará zemská cesta z Krnova do Bruntálu.

Das Dorf Brantice liegt 5 km SW vom Stadtkern Krnov am Rande der alten Besiedlung. Geologische Unterlage bilden Lehm Böden in der Umgebung des unteren Laufs des Flusses Opava. Der heutige Dorfgrundriss stellt ein klassisches Waldhufendorf dar (Abb. 1). Die Anwesen sind mit den Giebeln zum alten Landweg von Krnov nach Bruntál orientiert. Dieser Landweg läuft durch die ganze Katasterlänge. Ursprüngliche Anwesen bildeten nur eine Reihe an der südlichen Seite des Landweges, erst später (im 16.–19. Jh.) entstand der zweireihige Dorfgrundriss. Erste schriftliche Nachricht vom Dorf stammt aus dem Jahr 1329 (die Urkunde ist nicht erhalten geblieben, sie ist aber in der älteren Literatur zitiert). Die Kirche im Dorf ist im Jahr 1415 erwähnt. Von einer Feste in Brantice sprechen die schriftlichen Quellen im Jahr 1449. Diese wurde später in ein Renaissance- und um das Jahr 1692 in Barockschlösschen umgebaut.

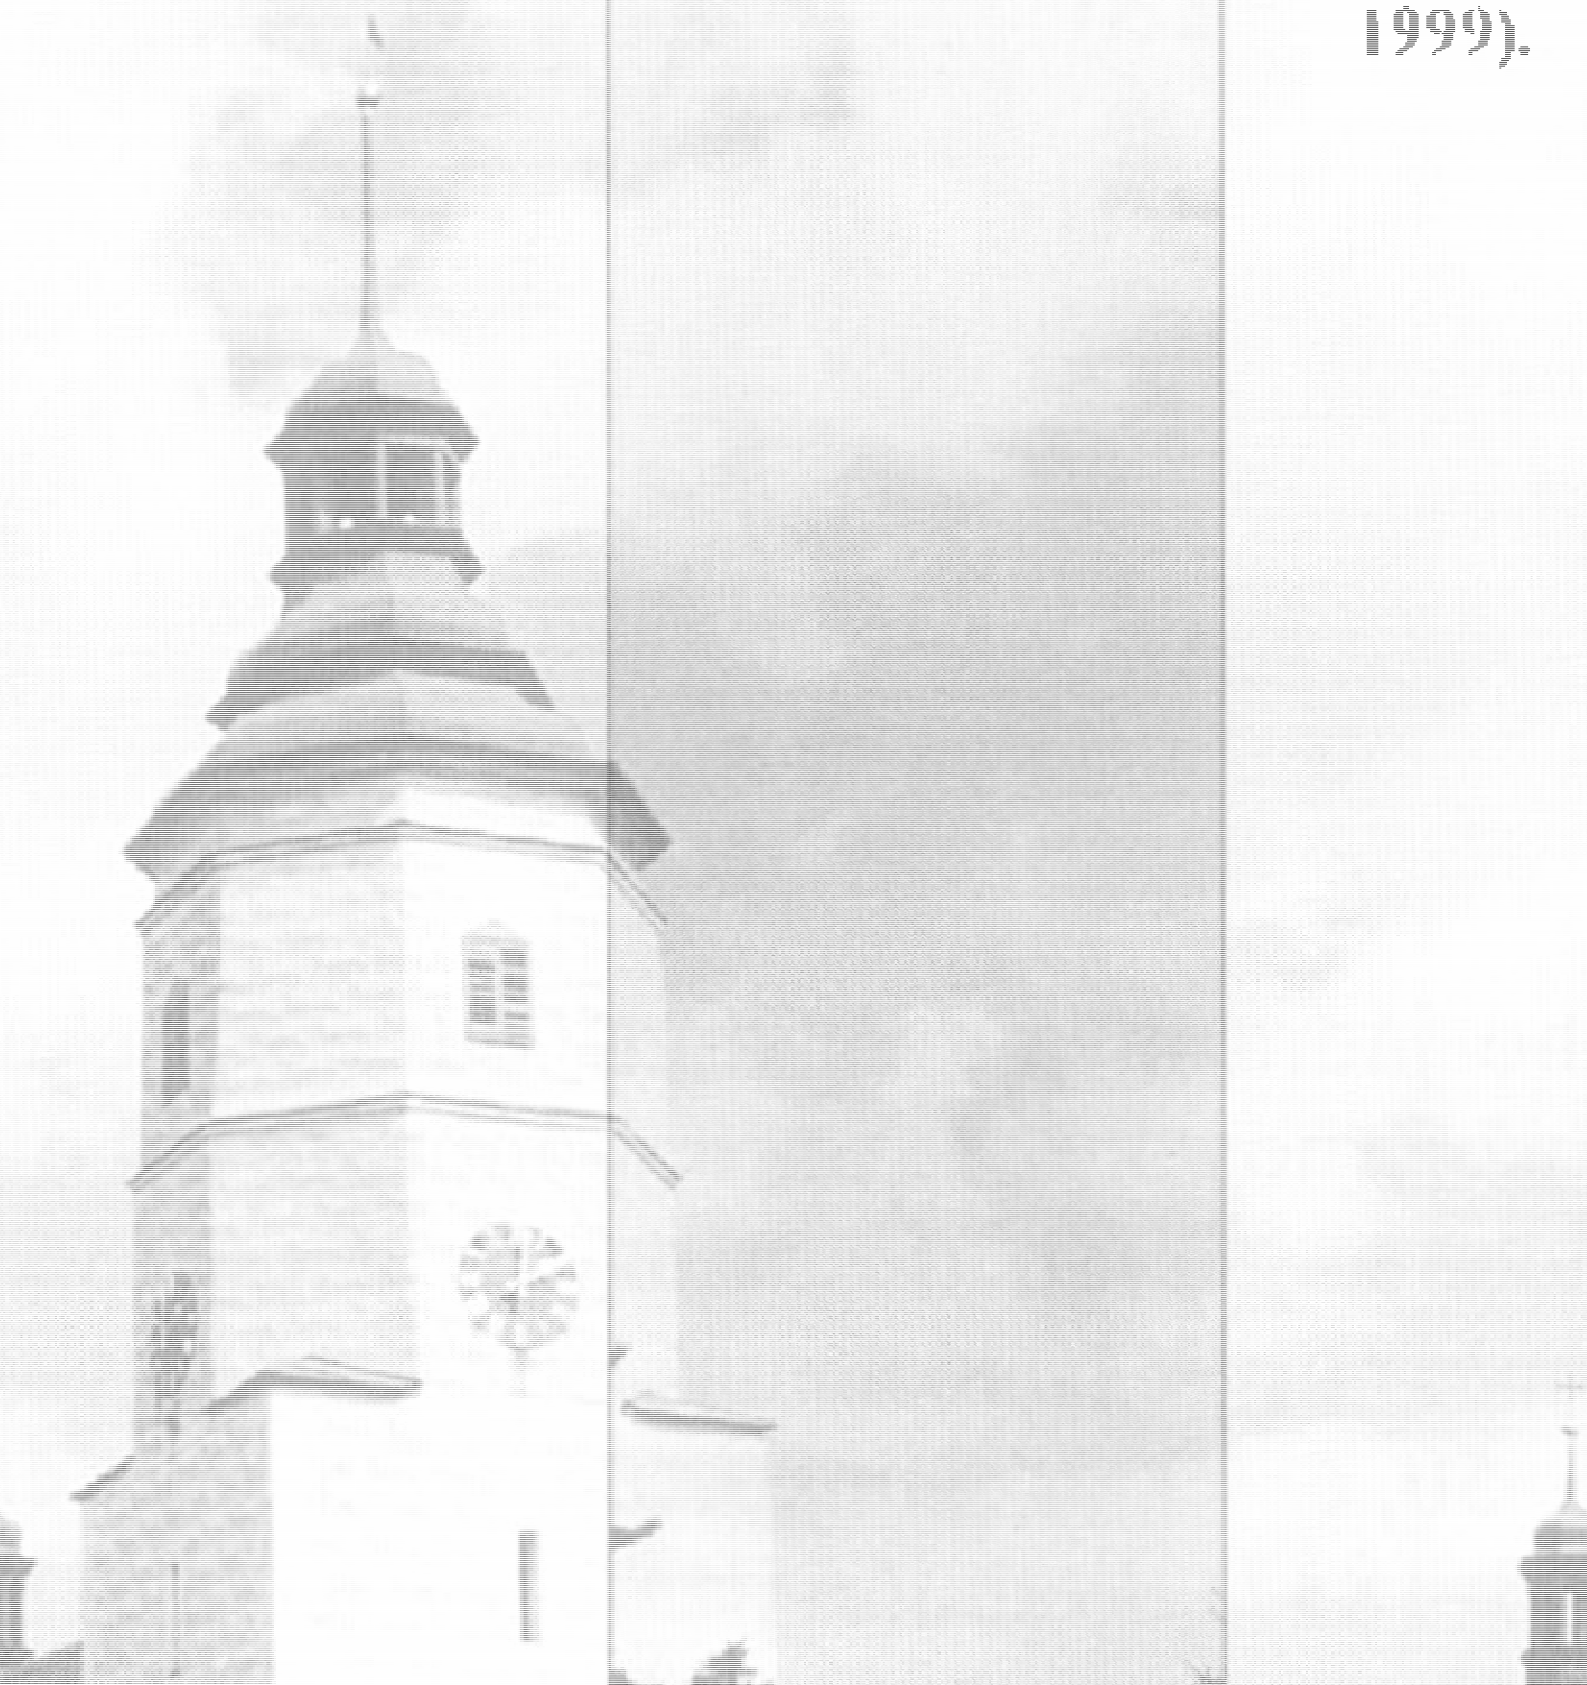
Brantice, okr. Bruntál. Kostel
vzetí Panny Marie. Celkový pohled
ozápadu přes řeku Opavu (D. Prix,

Obr. 2.
Nanebev
od sever
1999).

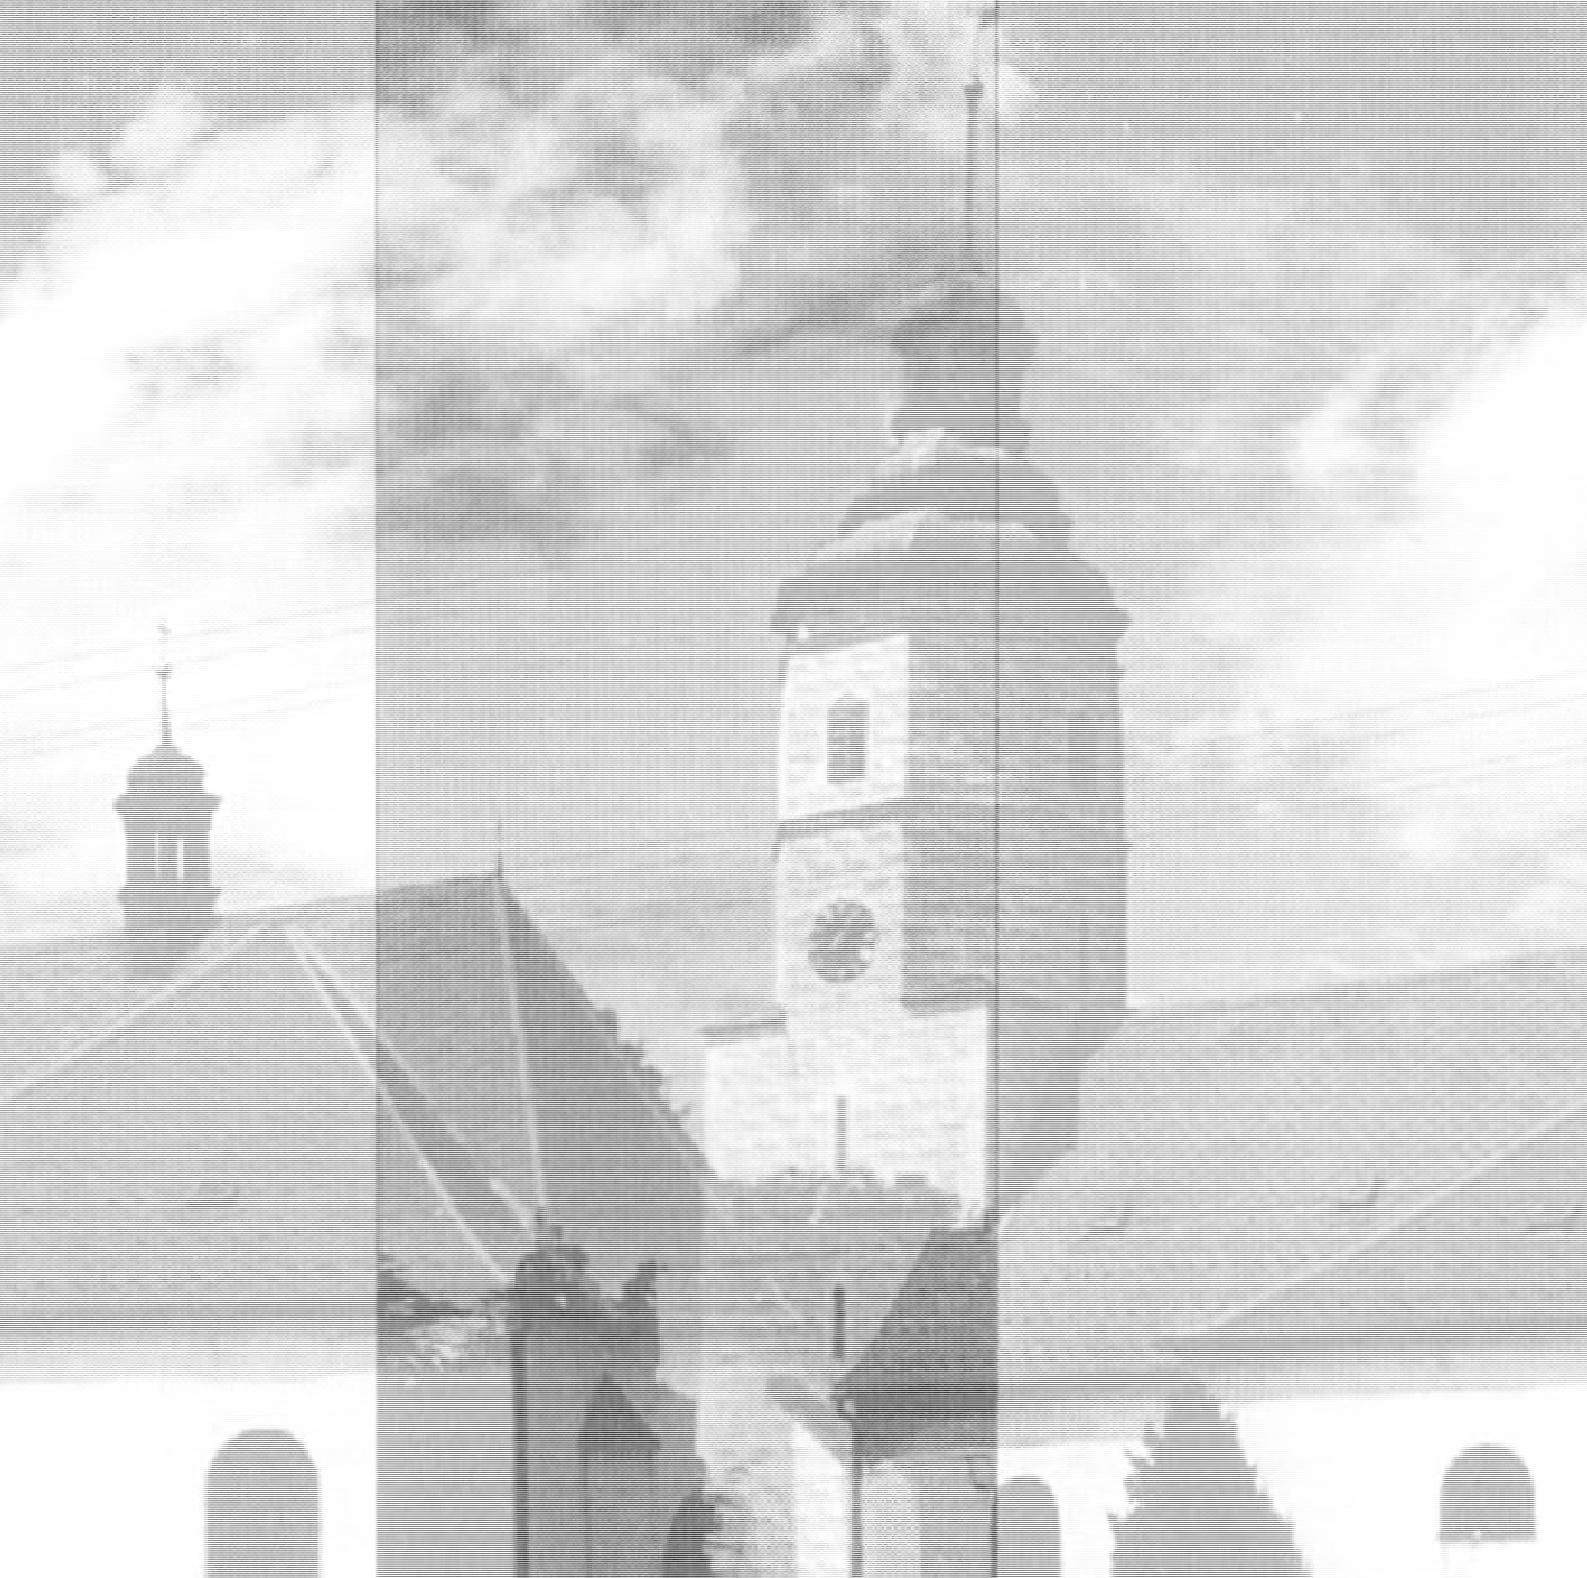
**Obr. 3. Brantice, okr. Bruntál.
Nanebevzetí Panny Marie. Celkový
od jihovýchodu (M. Žezula, 1999).**

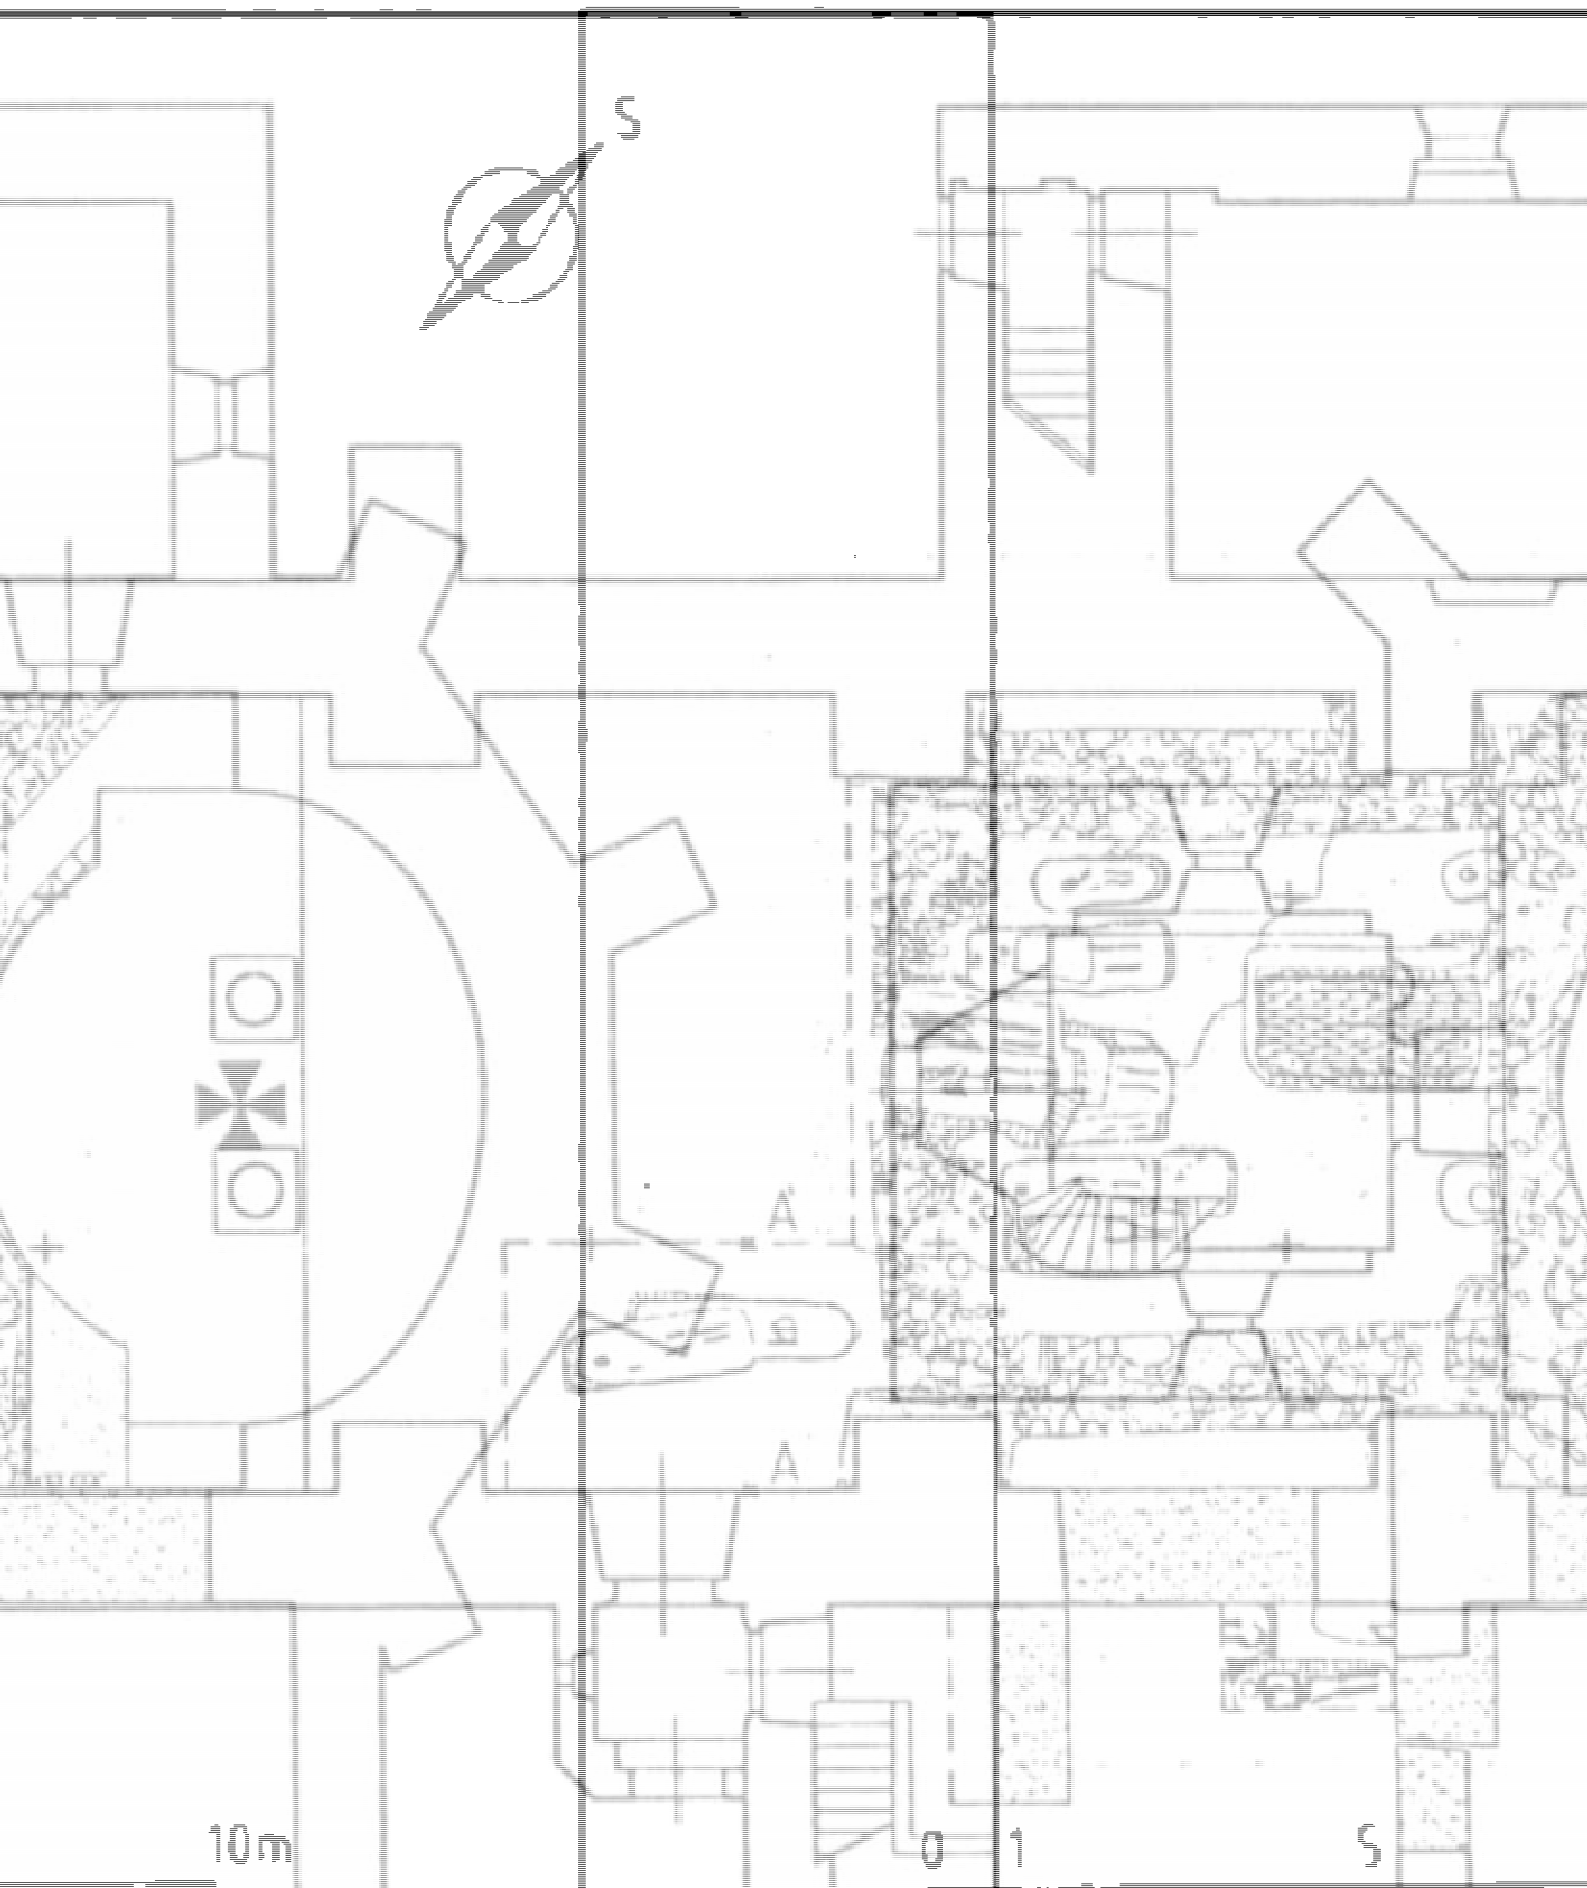
Ohr. 6. Brantice, okr. Bruntál
Nanebevzetí Panny Marie. Věž.
portál v její západní zdi, v r. 1982 o
diamantové sgrafito a štukový l
s vročením přestavby kostela (M
1999).

Na západě vyrostla v ose lodi předsazená hranolová renesanční věž. Její podvěží bylo původně zaklenuté valenou klenbou se styčnými výsečemi a hřebínky na hranách. Ze stran je osvětlují typická renesanční kruhová okna. V západní zdi věže byl vstupní portál neznámé podoby, dnes nahrazený barokním kamenným portálem se stlačeným obloukem a zvýrazněným vrcholovým klenákem z roku 1777. Existenci staršího renesančního portálu dokládá jen cihlový lomený záklenek, patrný pod opadanou omítkou na fotografii kostela z roku 1973 (Gruza–Goryczková 1999, foto č. 20c). Jeho pozůstatky snad může být 5 kusů tufitového ostění, druhotně zazděných v pozdně barokní předsíni kryjící jižní vstup do lodi. 2. patro věže, odkud vede původní obdélný portálek v segmentově překlenuté nise do podkrovní kostela, bylo ze tří volných stran osvětleno půlkruhově završenými, štěrbinovými okny s dovnitř rozevřenou, segmentově vyklenutou špaletou. Zachovaly se zde 3 původní trámy zákloповého stropu s okosenými hranami. Okosení při zhlavích končí odstupněným konkávním seříznutím. Hranolová věž přecházela v horní části nad 3. patrem s okny shodnými s otvory 2. patra v současnou dvouetážovou osmibokou nástavbu, uvnitř nasazenou na koutových cihelných trompech. V nižším podlaží oktogónu byla čtyři vysoká štěrbinová okna s nepřesně půlkruhovými záklenky a cihlovým segmentově zakončeným ostěním. Po stranách východního a západního okna se dochovaly ve zdivu kapsy pro dva horizontálně běžící subtilní trámy nejasné funkce (snad souvisely s ukotvením věžních hodin zmínovaných roku 1672; Gruza–Goryczková 1999, s. 35–36), které členily vnitřní prostor věže ve výšce asi 1,1 m. V nejvyšší etáži se dochovala velká okna s mitrovými záklenky, jejichž vnitřní rozevírající se špalety z cihel mají opět segmentové završení. Ve vložené zvonové stolici je zavěšen gotický zvon z roku 1505 neznámého původu, který nahradil původní

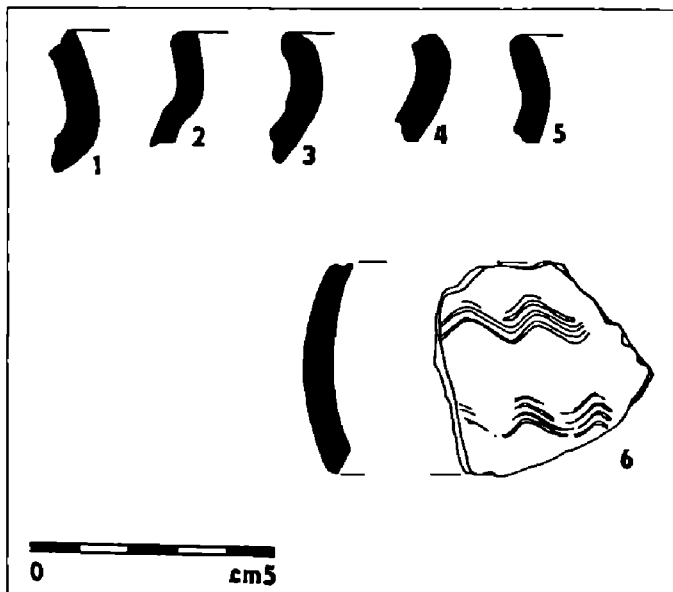
Obr. 7. Brantice, okr. Bruntál. Kostel Nanebevzeí Panny Marie. Výběr keramických nálezů ze sídlištního horizontu předcházejícího založení kostela. Středohradištní část souboru. Kreslila II. Pravdová.

7. Brantice. Kirche. Auswahl der Keramikfunde aus dem Siedlungshorizont vor der Gründung der Kirche. Mittelslawische Keramik.
8. Brantice. Kirche. Auswahl der Keramikfunde aus dem Siedlungshorizont vor der Gründung der Kirche. Spätslawische Keramik.

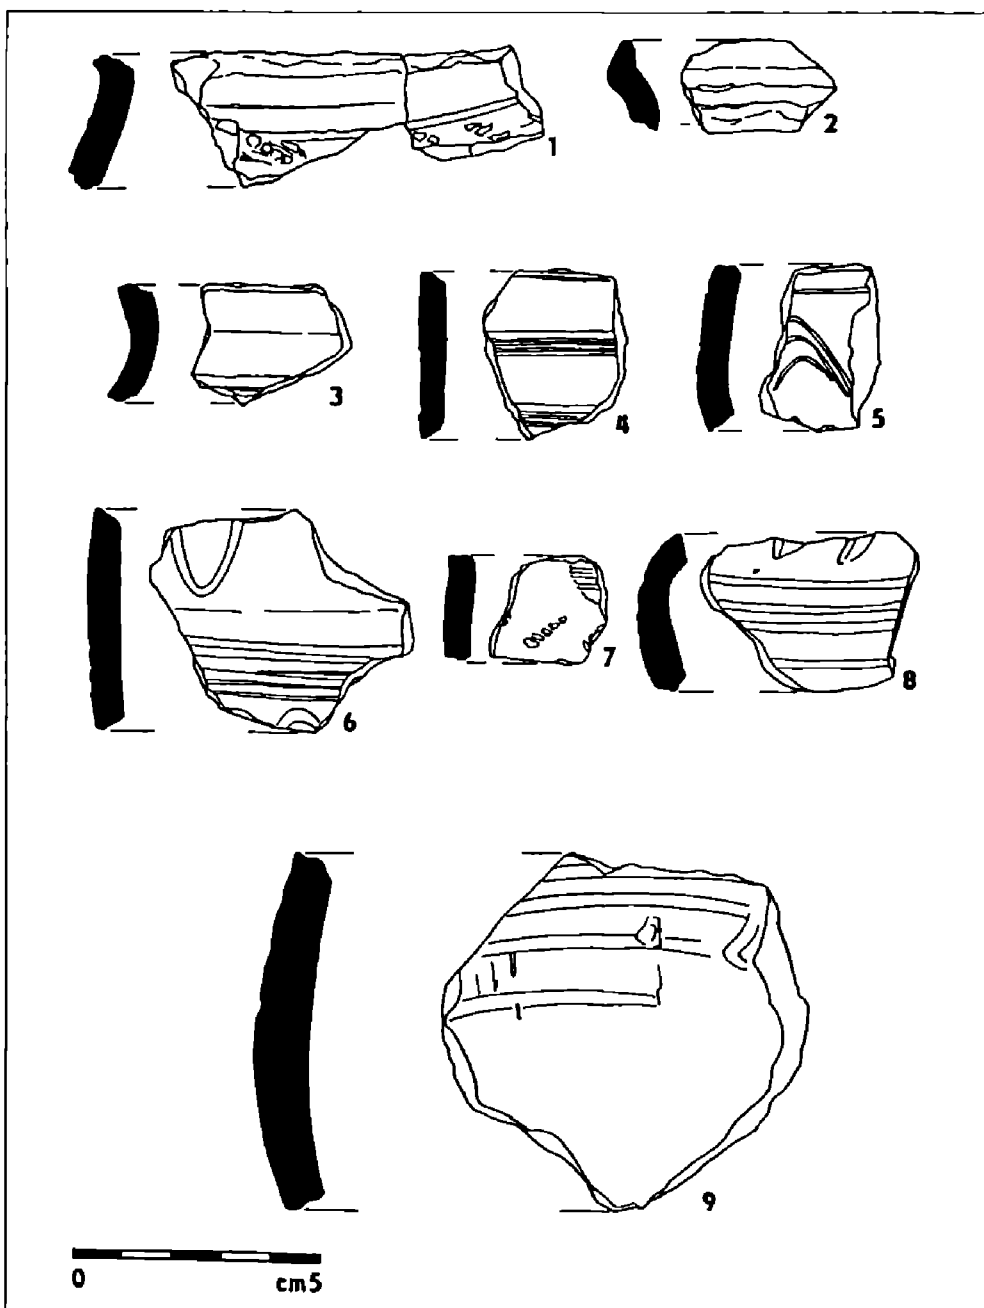
Obr. 8. Brantice, okr. Bruntál. Kostel Nanebevzeí Panny Marie. Výběr keramických nálezů ze sídlištního horizontu předcházejícího založení kostela. Mlado- a pozdně hradištní část souboru. Kreslila II. Pravdová.

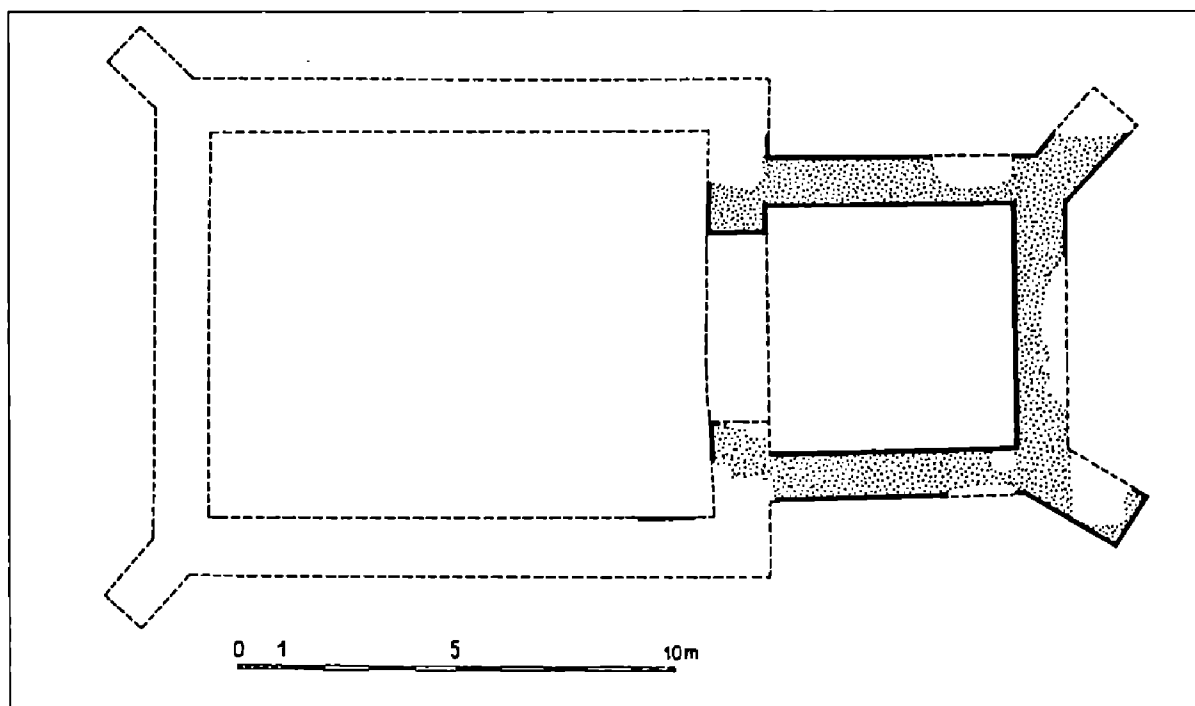
Obr. 9. Brantice, okr. Bruntál. Kostel Nanebevzetí Panny Marie. Pokus o rekonstrukci půdorysu původního gotického kostela. Plnou čarou dochované líce zdiva, tečkovaně archeologicky obnažené zdivo, přerušovaně rekonstruované partie (D. Prix, 1999).

9. Brantice. Kirche. Versuch um die Rekonstruktion des Grundrisses der ursprünglichen gotischen Kirche. Erhaltene Mauerkannte mit voller Linie, freigelegte Mauern sind punktiert, rekonstruierte Teile mit einer unterbrochenen Linie.

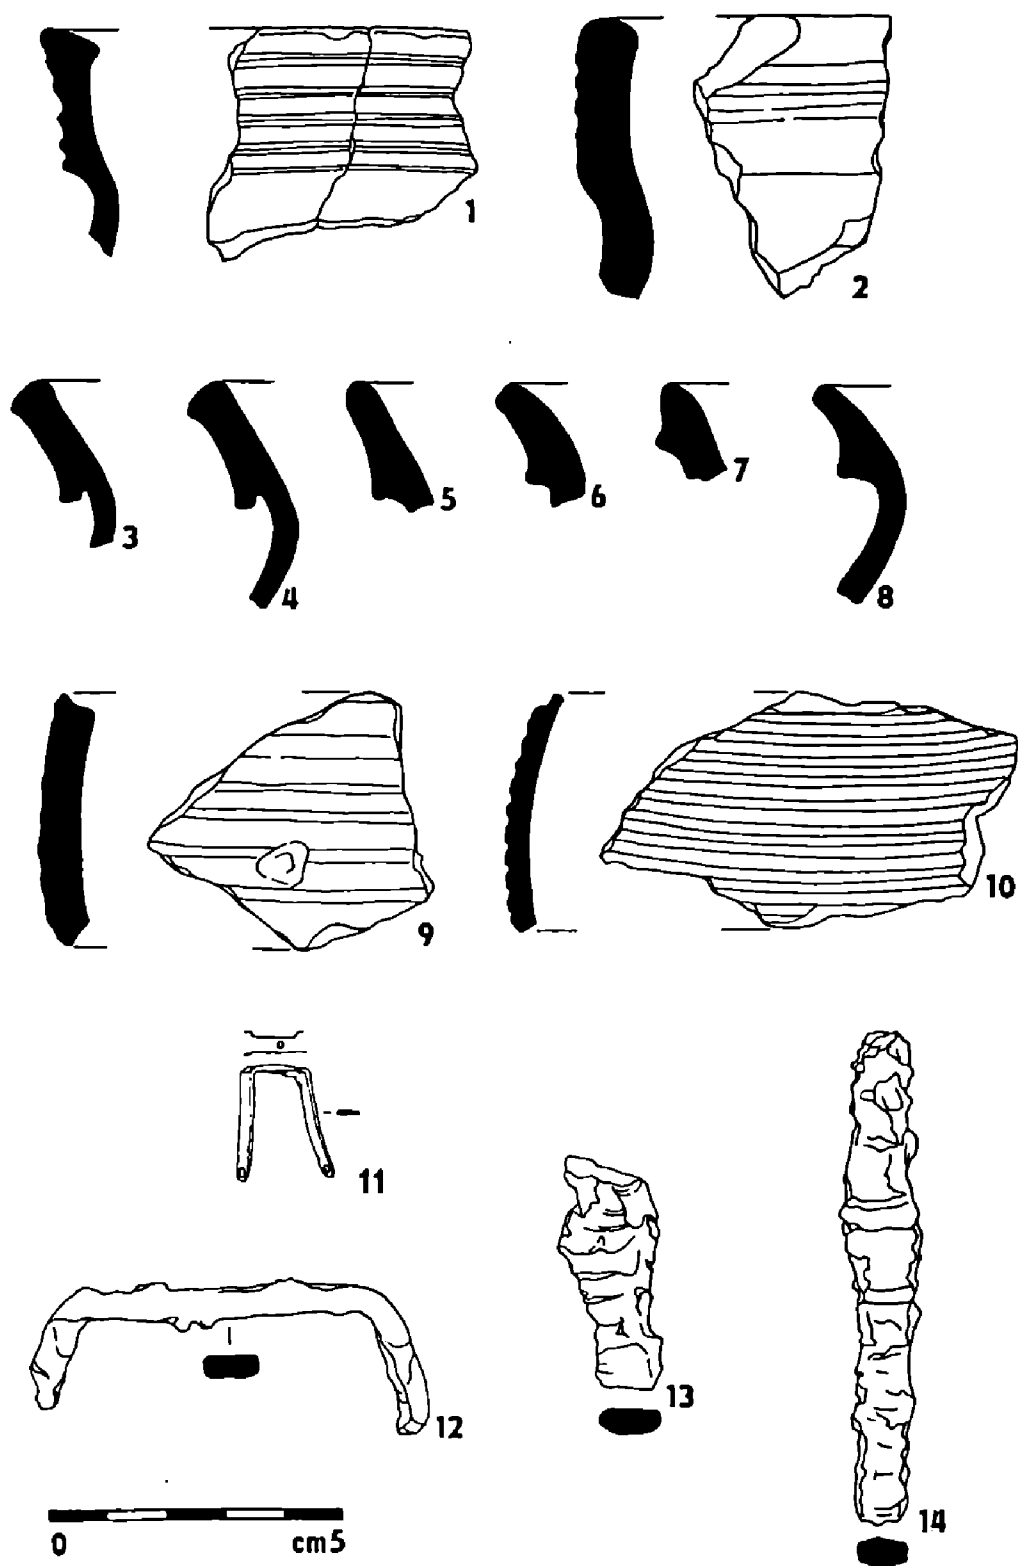
Obr. 11. Brantice, okr. Bruntál. Kostel Nanebevzetí Panny Marie. Výběr nálezů z hrobových zásypů (1–3, 7, 11–14) a starší část stratigrafie chrámového interiéru (4, 8–10; keramické střeby z propálené vrstvy). Kreslila II. Pravdová.

Ze zásypů nejstarších hrobových jam a z nejstarší vrstvy uložené v interiéru kostela a následné požárové vrstvy pochází nepřilíš početný soubor keramických zlomků (obr. 11). Ze zásypu hrobové jámy k. č. 531, která porušila hrobový zásyp pohřbu k. č. 812, pochází vysoký římsovitý okraj zdobený na vnější straně obvodovými rýžkami (obr. 11:2), z hrobové jámy k. č. 505 s pohřbem k. č. 805 pak jednoduché okruží s mírně zesílenou horní hranou a obvodovými rýžkami na vnější straně. Relativně více keramických nálezů poskytla požárová vrstva s typy okrajů v podobě již rozvinutého okruží (obr. 11:4, 7).

11. Brantice. Kirche. Auswahl der Funde aus den Verschüttungen der Gräber (1–3, 7, 11–14) und der ältere Teil der Stratigraphie des Kircheninterieurs (4, 8–10: Scherben aus der gebrannten Schicht).

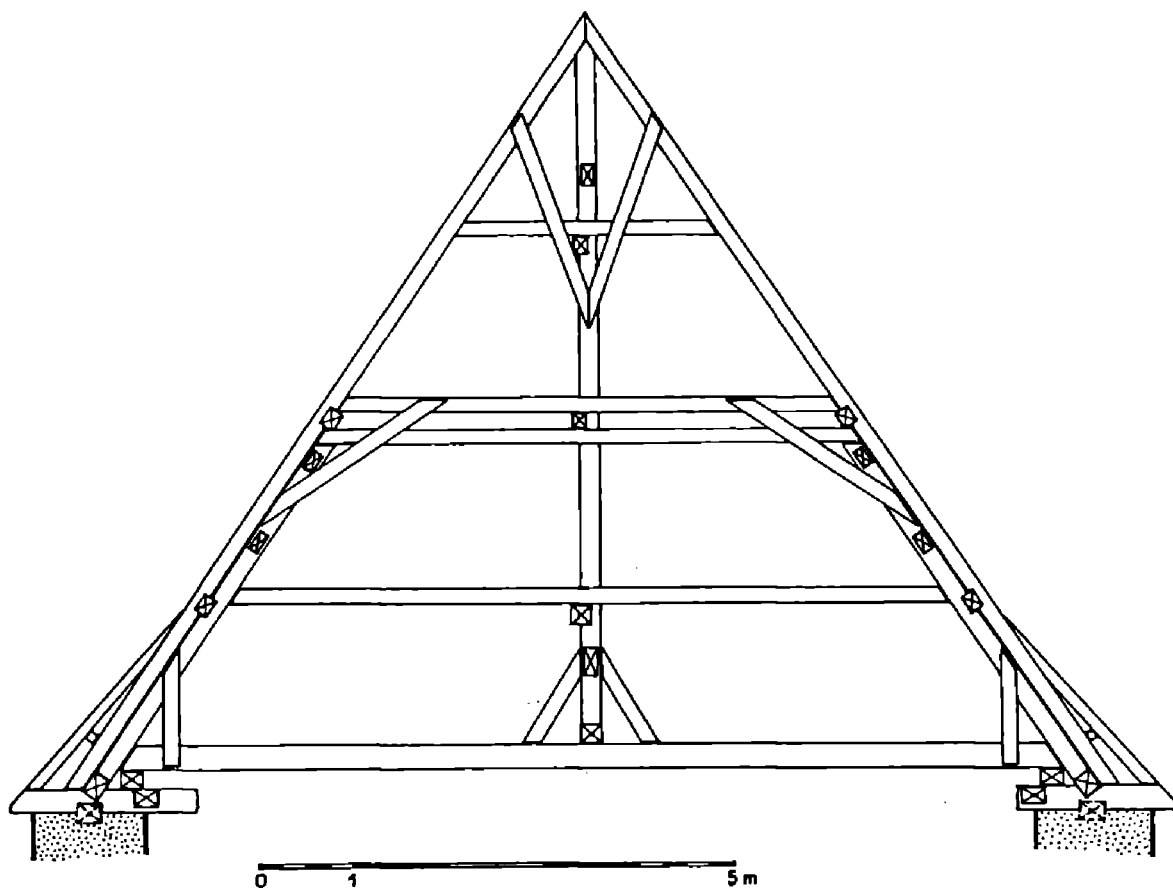
Obr. 18. Brantice, okr. Bruntál. Kostel Nanebevzetí Panny Marie. Schéma plné vazby krovu nad lodí, 1593 a mladší úpravy (D. Prix-M. Zezula, 1999).

18. Brantice. Ein Schema voller Bindung des Dachstuhls über dem Schiff, 1593 und jüngere Ausstattungen.
19. Brantice. Ein Schema der zwischenliegenden Bindung des Dachstuhls über dem Schiff, 1593 und jüngere Ausstattungen.

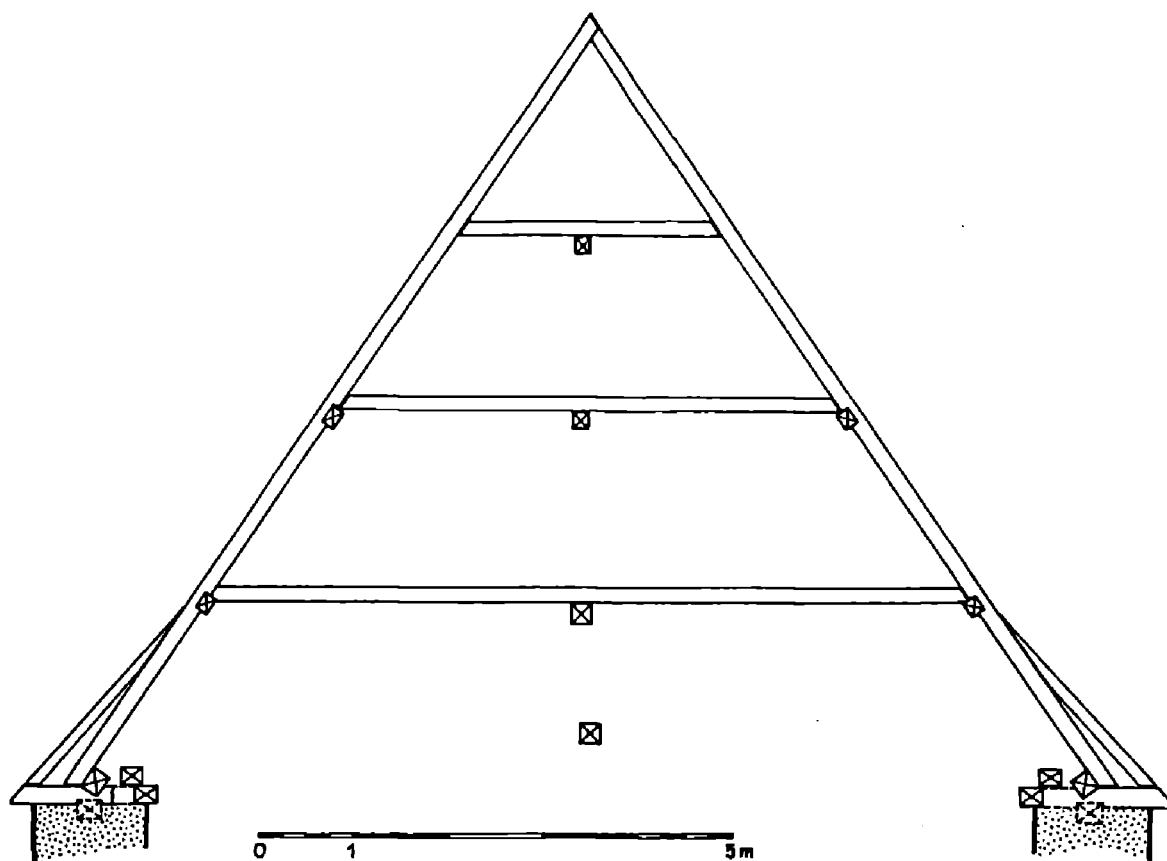
Obr. 19. Brantice, okr. Bruntál. Kostel Nanebevzetí Panny Marie. Schéma mezilehlé vazby krovu nad lodí, 1593 a mladší úpravy (D. Prix-M. Zezula, 1999).

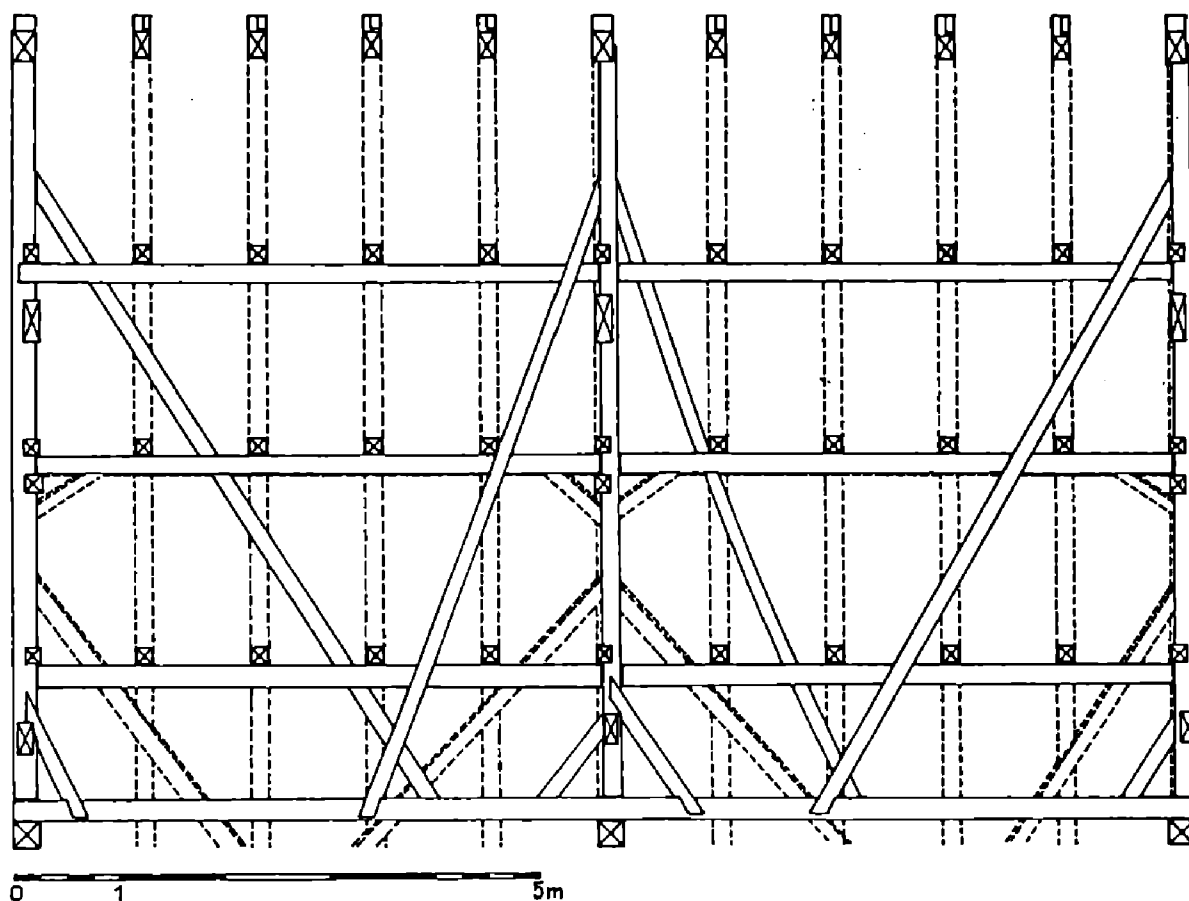
Obr. 20. Brantice, okr. Bruntál. Kostel Nanebevzetí Panny Marie. Podélné schéma krovu nad lodí, 1593 a mladší úpravy (D. Prix–M. Zezula, 1999).

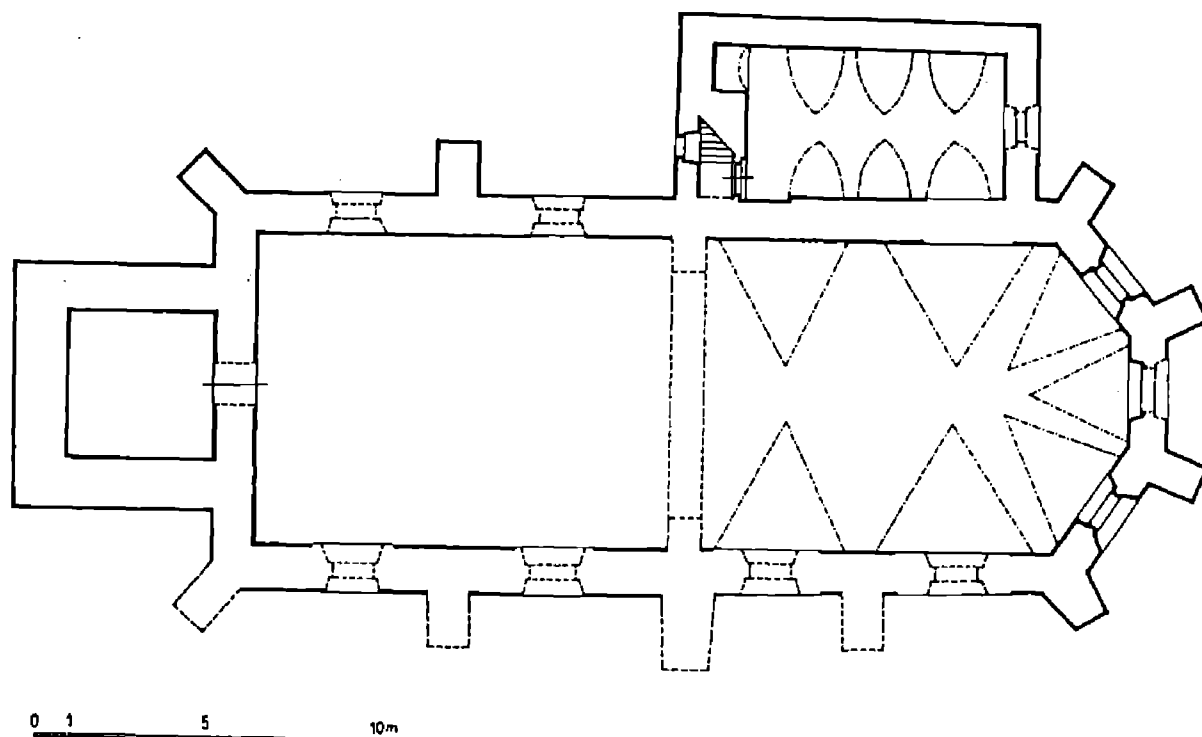
Obr. 21. Brantice, okr. Bruntál. Kostel Nanebevzetí Panny Marie. Pokus o rekonstrukci kostela po renesanční přestavbě 1593–1611 v úrovni 1. patra věže. Plnou čarou dochované zdivo, přerušovaně rekonstruované partie, čerchovaně vkresleny dochované i rekonstruované klenby (D. Prix, 1999).

Kostel tak svou podstatně změněnou podobou (obr. 21) navázal na dobově aktuální výtvarné proudy, spjaté s činností protestantských vrchností v okolí. Polygonální závěr prodlouženého presbytáře byl reakcí na starší gotické presbytáře především městského kostela v blízkém Krnově. Odtud byl čerpán i motiv oktogonální nástavby tehdy (1554–1603; Samek 1999, s. 207) dostavovaných věží (obr. 22). Osmiboké nástavby patřily k oblastně velmi oblíbenému prvku a jsou známy rovněž z o málo starších věží městského kostela v Hlubčicích (2. polovina 16. století, Głubczyce dnes v Polsku) a Bruntále (před 1579; Prix 1991, s. 115–116) nebo např. z přibližně soudobých venkovských kostelů v Hynčicích (asi z poloviny 16. století), Albrechticích (1610), Bližčicích (kolem 1589, Bliszczycyce dnes v Polsku), Ściborzyc Małych (1602, dnes v Polsku), ze zbořeného kostela v Liptani (nástavba

20. Brantice. Versuch um eine Rekonstruktion der Kirche nach dem Renaissanceumbau in dem Jahren 1593–1611 im ersten Stock des Turms. Mit voller Linie: die erhaltenen Mauern, unterbrochene Linie: rekonstruierte Teile, schraffiert: eingezeichnet sind die erhaltenen und rekonstruierten Gewölbe.

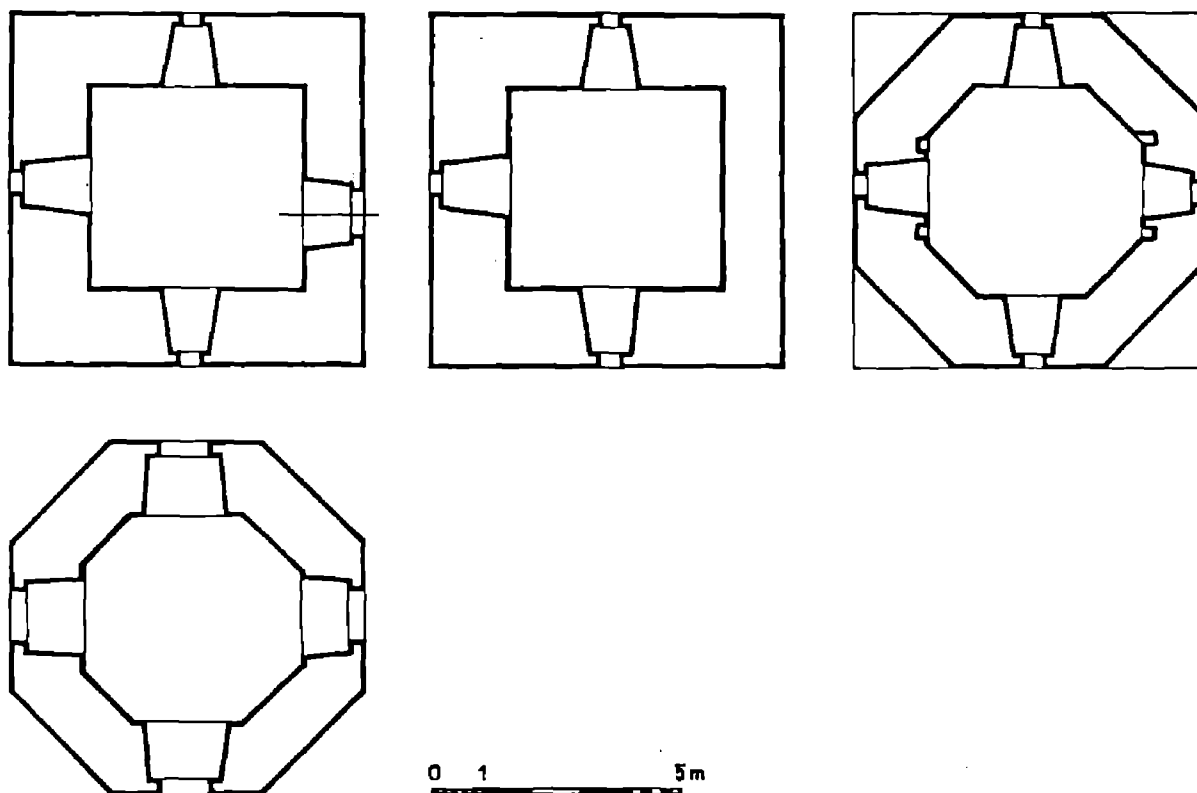
Obr. 22. Brantice, okr. Bruntál. Kostel Nanebevzetí Panny Marie. Půdorys 2., 3., 4. a 5. patra věže (D. Prix, 1999).

Unter diesem Einfluss entstand auch die Oktagonalförmigkeit der damaligen aufgebauten Türme (Abb. 22). Aus der Regionalarchitektur der 2. Hälfte des 16. Jhs. stammen Sgraffiten von sehr guter Qualität, die auf dem Brantizer Turm zu sehen sind (Abb. 6). Ihre Analogien findet man auf den städtischen Kirchen in Bruntál und Krnov, oder auf dem Schloss in Brantice. Den Umbau dieses Schlosses hat Kanzler Jeronym Reinwald von Hohenzollern durchgeführt. Derselbe war auch Initiator des Umbaus der Kirche in Brantice.

22. Brantice. Grundriss des 2., 3., 4. und 5. Stocks des Turms.
23. Brantice. Grundriss des heutigen Zustands im 1. Stock des Turms. Mit einer unterbrochenen Linie sind die Gewölbe eingezeichnet.

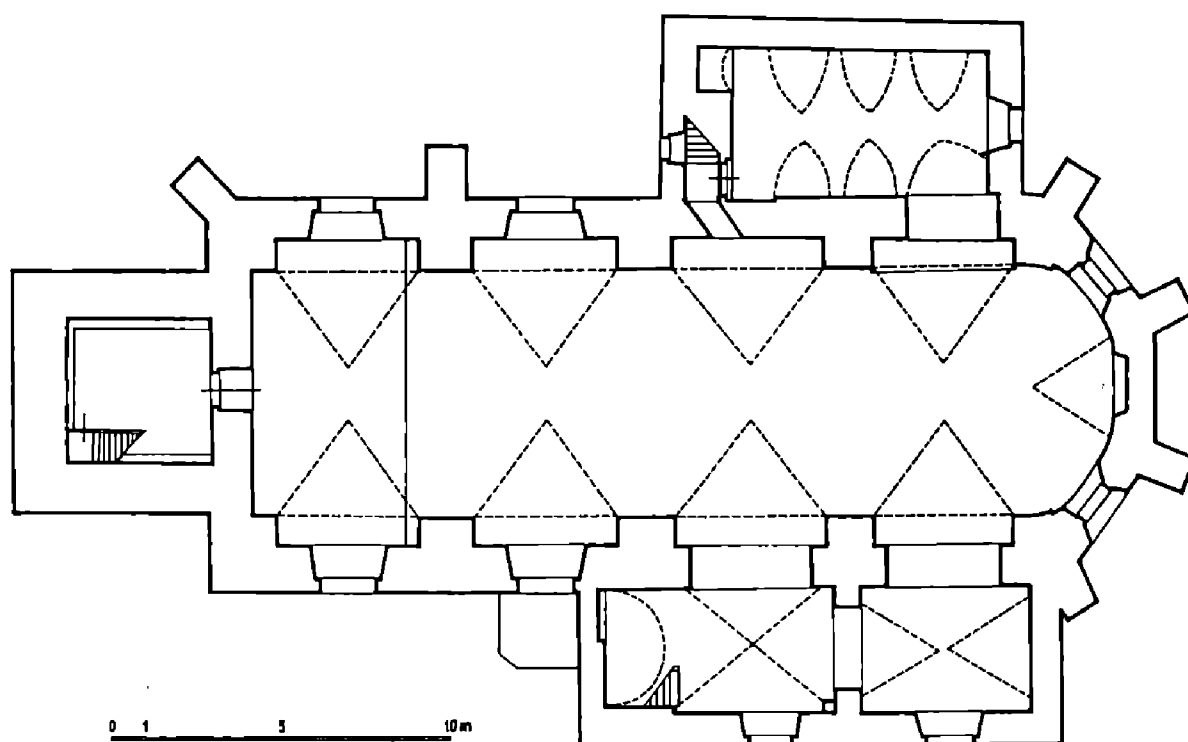
Obr. 23. Brantice, okr. Bruntál. Kostel Nanebevzetí Panny Marie. Půdorys stávajícího stavu v úrovni 1. patra věže. Přerušovaně vkresleny klenby (D. Prix, 1999).

1611 a s osobou stavebníka a Reinwaldova zetě, Valentina Dresslera ze Scharfenštejna. Dilatační spáry, na severní straně lodi i se zabíhající omítkou (zde byl dodatečně uprostřed stěny přizděn další opěrný pilíř, v horní části stejně jako sousední ve zdivu provázaný opěrák, završený cihlami), ale jinde zase stavební provázání (západní štít sakristie tvořil pokračování východního štítu lodi) a slohová identita (okosené portálky v lodi i sakristii, shodná konstrukce krovu nad lodí i presbytářem atd.) obou mikrofází výstavby potvrzují výše řečený poznatek o postupné realizaci jednotného plánu patrně stejnými staviteli (obr. 23).

Jüngere Bauveränderungen der Kirche (Abb. 23) stellt der Zubau der Stammkapelle mit einem Oratorium an der Südseite des Presbyteriums (etwa 1611–1625) dar und Niederreisen einer grossen halbkreisförmigen Arkade, die das ursprüngliche Depot über die Sakristei mit dem Presbyterium verbunden hat (2. Hälfte des 18. Jhs.). Vor allem kam es zum Niederreisen der Decke im Schiff, der Ostwand und des Gewölbes im Presbyterium. Danach wurde der vereinigte Raum durch ein durchlaufendes Bogengewölbe zugewölbt. Im östlichen Teil kam es zum Übergang des Gewölbes in eine Konche, die mit riesigen Halbpfeilern gestützt wurde (1660–1666/67).
