Počátky hradu Kost v severovýchodních Čechách : odkryv neznámé první stavební fáze hradu z první poloviny 14. století

Archaeologia historica. 2024, vol. 49, iss. 1, pp. 53-70

POČÁTKY HRADU KOST V SEVEROVÝCHODNÍCH ČECHÁCH. ODKRYV NEZNÁMÉ PRVNÍ STAVEBNÍ FÁZE HRADU Z PRVNÍ POLOVINY 14. STOLETÍ

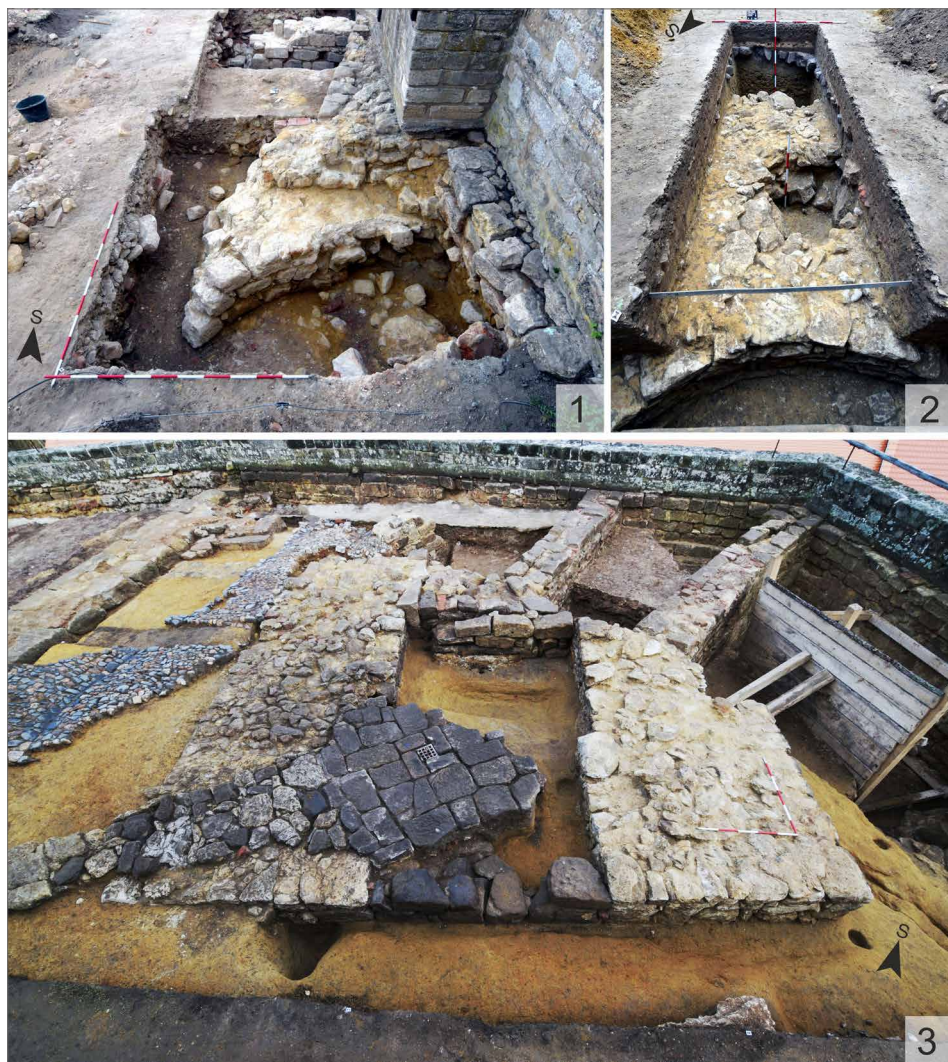
Obr. 3. Fotografická dokumentace nálezové situace zděných konstrukcí nejstarší fáze hradu Kost. 1 – konstrukce válcové věže – 403; 2 – konstrukce válcové věže, bergfritu – 409; 3 – konstrukce věžové brány – 426. Foto J. Košek.

V rámci *plochy A* byla v *sondě 2* dokumentována zděná konstrukce (č. 403), která byla překryta mladším zdivem parkánové hradby (č. 410) a recentní zděnou konstrukcí budovy z přelomu 18. a 19. století (č. 402). Podařilo se zachytit vnitřní i vnější líc zdiva, které dosahovalo šířky přes 1,8 metru (obr. 3:1; 4). Zdivo bylo tvořeno lomovým zdivem, do líců byly použity větší kvádry, vnitřek byl vyplněn i menšími kusy. V půdorysu se zeď kruhovitě stáčela. Celkový rekonstruovaný vnější průměr věže dosahoval dle odhadu 7,7 metru. Vnitřní průměr věže pak 3,7 metru.

V rámci *plochy B* byla v *sondě 3* a čtvercích A6, C6, C7, C8, B6 a B8 odkryta stratigraficky nejstarší zděná konstrukce (č. 426), která byla vystavěna přímo na pískovcový skalní masiv (obr. 3:3; 5; 6). Konstrukce se skládala ze dvou rovnoběžných zdí. Jejich šířka se pohybovala okolo 2,3 metru. Západní zeď byla dlouhá 7,5 metru, východní zdi chyběla severní část, která se v minulosti odtrhla společně s částí skalního masivu. Vzájemná vzdálenost obou zdí byla přibližně 2,5 m. Jako stavební materiál sloužily lomové pískovcové kvádry, spojené maltou. Ve vnitřní části zdiva se vyskytovaly i drobnější kameny. Zdi byly narušeny mladšími stavebními fázemi, včetně recentních výkopů z 80. let 20. století. Obě zdi společně vytvářely přibližně čtvercový půdorys stavby o délce strany 7,5 metru. Dochovaná výška koruny zdiva konstrukcí č. 426 se pohybovala v rozmezí 60–80 cm od úrovně skály.

Několik sond bylo položeno i v rámci vnitřního nádvoří, které bylo označeno jako plocha C. V prostoru před hradní kaplí se nacházely *sondy 9* a *12*, v nichž se podařilo zachytit konstrukci č. 409 (obr. 3:2; 7; 8). Vyzděna byla opět z lomových pískovcových kvádrů pojených na maltu. Přes pouze omezený plošný rozsah obou sond se podařilo zachytit celkovou šířku zdiva – přibližně 3,2 metru. Dochovaná výška zdiva se pohybovala okolo jednoho metru. Konstrukce byla založena přímo na skalní podloží. Zdivo vytvářelo kruhový půdorys. Díky zachycenému vnitřnímu a vnějšímu líci zdiva lze rekonstruovat průměr věže. Vnější průměr věže činil přibližně 9,9 m, průměr vnitřního prostoru pak 4,5 m.
