Příspěvek k charakteristice středověké zemědělské usedlosti na Moravě

Archaeologia historica. 1976, vol. 1, iss. [1], pp. 33-48

VLADIMÍR NEKUDA

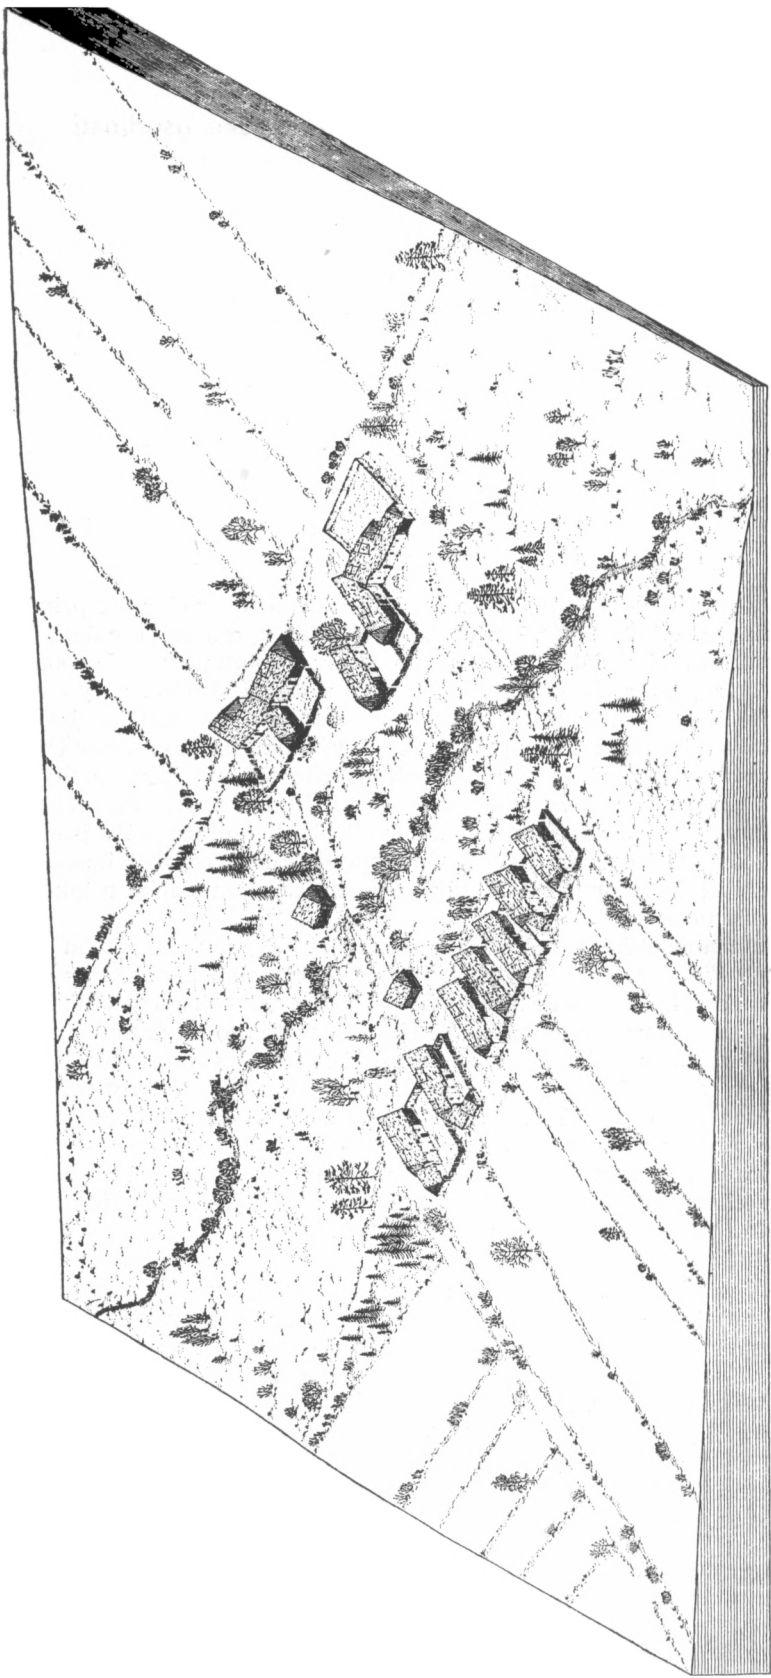
PFAFFENSCHLAG - REKONSTRUKCE STAVU OSADY NA ZACÁTKU XV. STOL. - AXONOMETRIE VRSTEVNICOVÉHO MODELU

Obr. 1. Pfaffenschlag. Rekonstrukce středověké vesnice. Kreslil ing. Z. Špičák.

Usedlosti v Pfaffenschlagu byly uspořádány jednak v pravidelné řadě podél okraje údolní nivy na pravém břehu potoka, jednak nepravidelně na levém břehu. Nepravidelnost zde byla způsobena nerovností terénu. Orientace usedlostí na pravé straně potoka byla štítová, zatímco na levé straně měly usedlosti orientaci také okapní (obr. 1).

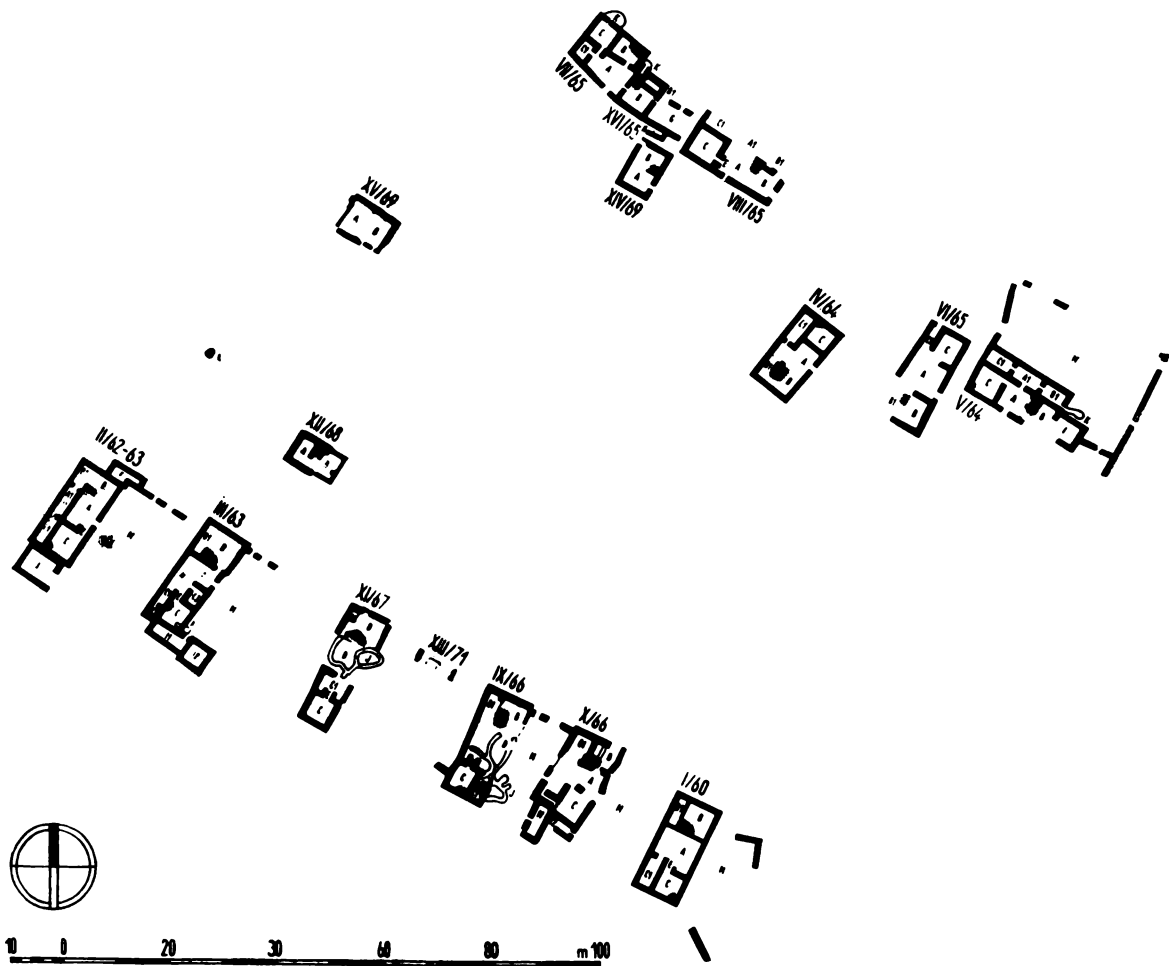
Obr. 2. Pfaffenschlag. Půdorys středověké vesnice. Kresba ing. Z. Špičák.

Převládajícím typem byly v Pfaffenschlagu usedlosti *jednořadové*. Hospodářská část se napojovala na dům ve směru podélné osy a měla samostatnou střechu i samostatný vchod (obr. 2). Pouze dvě usedlosti (III/63 a IX/67) byly hákového typu. Usedlost III/63 měla dvě hospodářské budovy, které svíraly s obytnou částí, umístěnou vpředu, pravý úhel (obr. 2). Usedlost IX/67 měla za obytnou částí špýchar, k němuž přiléhala v pravém úhlu menší stavba (obr. 2).

Zvláštní uspořádání měla jednořadová usedlost č. XI/67. Obytná část stála vpředu, zatímco dvě hospodářské budovy byly za obytnou částí pod samostatnou střechou (obr. 2).

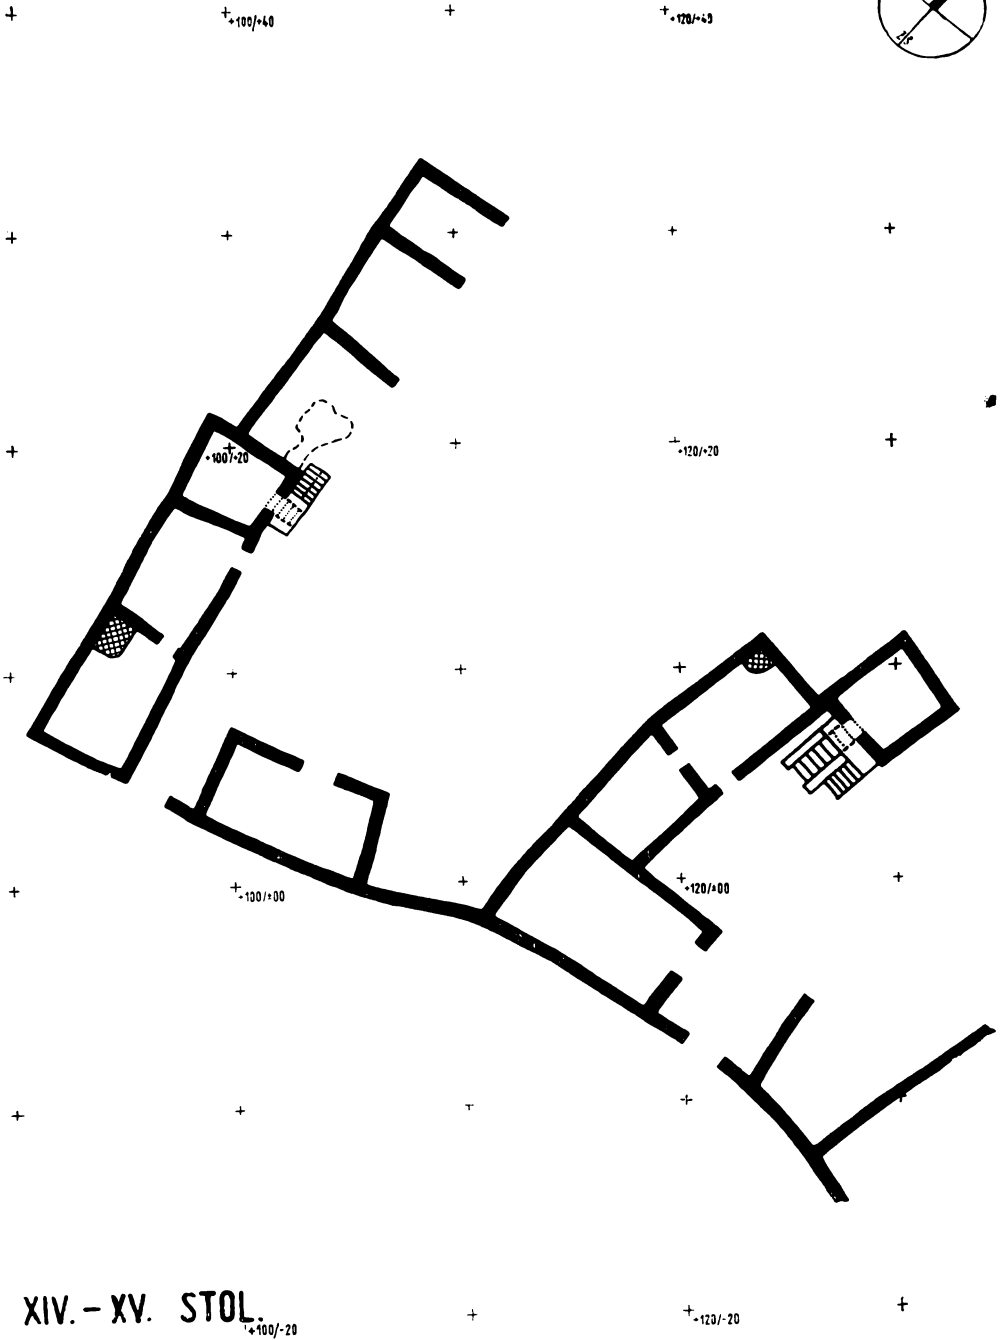
Obr. 3. Mstěnice. Půdorys usedlosti II/64 a III/71. Kresba ing. Z. Špičák.

Usedlost II/64 možno zařadit k typu usedlosti úhlové dvoustranné. Základ tvořil trojdílný dům komorového typu, se síní uprostřed, s jizbou a komorou po stranách. Na dům ve směru podélné osy navazovala 15 m dlouhá hospodářská budova, členěná na tři prostory, samostatně přístupná ze dvora. Na jižní straně dvora byla další volně stojící budova, která s obytnou částí svírala pravý úhel. Prostor mezi domem a touto budovou sloužil za vjezd do dvora a byl velmi pravděpodobně opatřen vraty. Plocha dvora činila 513 m² (obr. 3).

Usedlost III/71 představuje přechodný typ od usedlosti hromadné k usedlosti hákové. Vpředu na jižní straně stála hospodářská budova s okapní orientací vůči komunikaci. Na tuto stranu se napojovala ohradní zeď dvora s vjezdovou bránou. Je pravděpodobné, že prostor vjezdové brány byl zastřešen. K této domněnce nás vede žlab, který respektoval směr hospodářské budovy a byl rovněž stejně dlouhý (obr. 3). Plocha dvora zaujímala asi 324 m².

Obytná část se napojovala přímo na budovu hospodářskou a skládala se ze dvou místností. Třetí část domu – komora, stála ještě samostatně v těsné blízkosti domu, opět v pravouhlé dispozici a byla zahloblena. Vstup ze dvora do zahlobené části komory umožňovaly schody. Zachytili jsme zde situaci, kdy komora stála ještě stranou obydlí (obr. 3, 4).

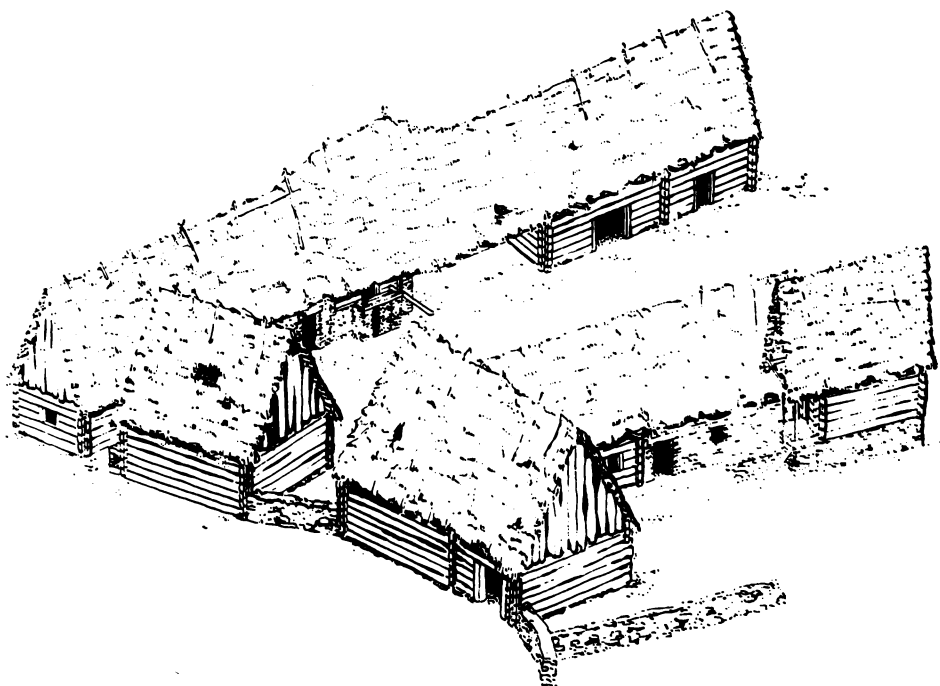
Obr. 4. Mstěnice. Rekonstrukce usedlosti II/64 a III/71. Kresba ing. Z. Špičák.

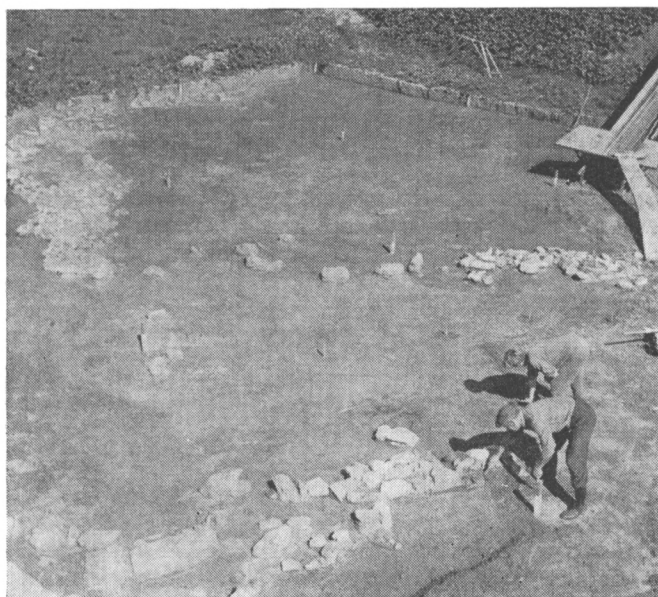
Obr. 5. Mstěnice. Základy usedlosti III/71 po skrytí orníční vrstvy. Foto autor.

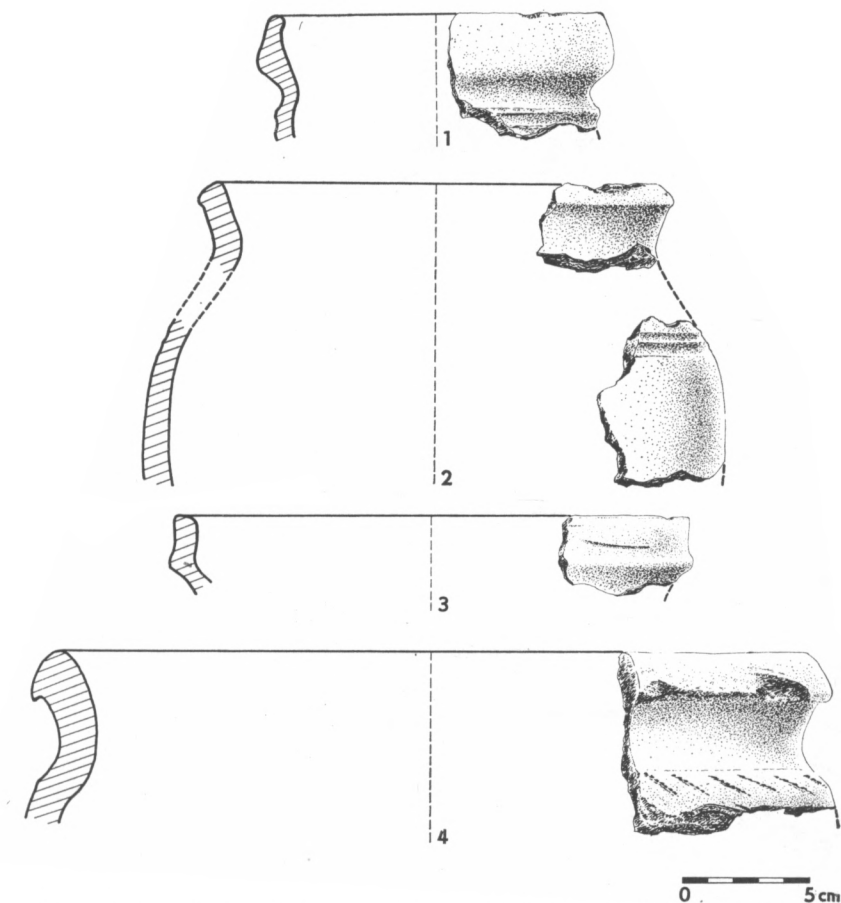
Obr. 6. Mstěnice. Keramické nálezy z obilních jam č. 15, 20 a 225. Kreslil J. Bakala.

Další pro datování důležité jámy č. 225 a 16/2 obsahovaly jen mladohradištní střepy s bohatým obsahem tuhy (obr. 6, č. 4).

Také jáma č. 20 měla jeden tuhový okrajový střep (č. 57799, obr. 6, č. 2), mladohradištního charakteru.

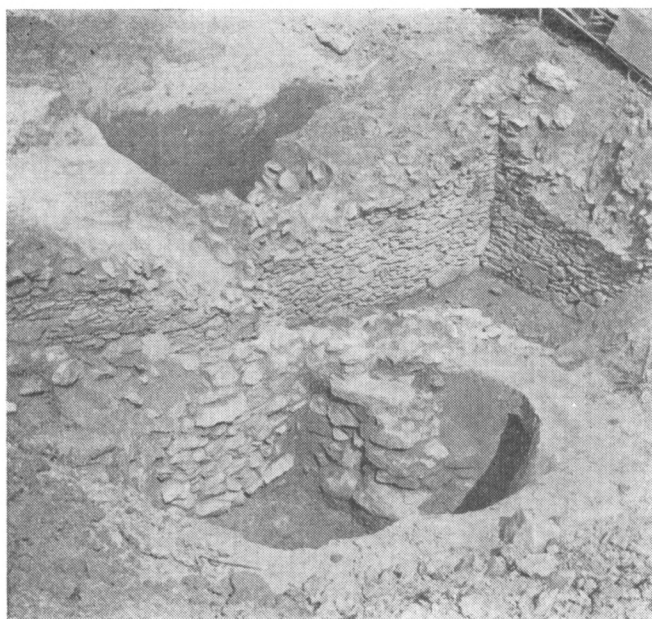
Obr. 7. Mstěnice. Základy za-
hloubené komory usedlosti III/71.

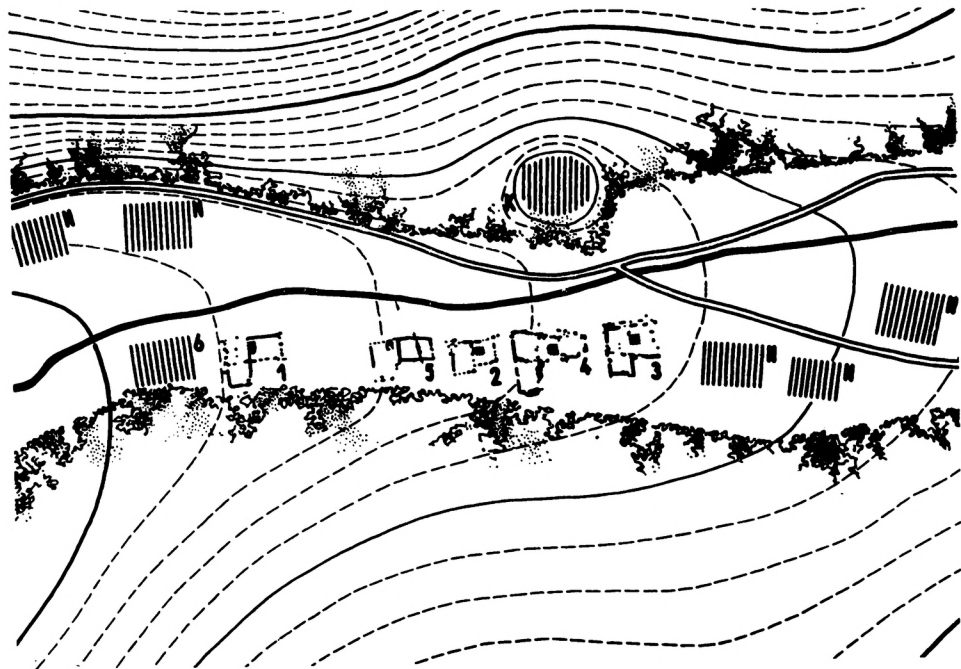
Obr. 8. Konůvky. Půdorys odkrytých usedlostí. Kreslil ing. Z. Spižák.

Také výzkum zaniklé středověké vesnice Konůvk y přinesl důležité poznatky ve vzhledu středověké vesnice. Z půdorysné situace doposud odkrytých objektů vyplývá, že usedlosti byly hákového typu. Na dvojdílné domy, orientované okapovou stranou vůči komunikaci, navazovala kolmo směrem do dvora třetí část – jistě hospodářského charakteru (obr. 8). Vjezdy do dvorů byly po levé straně domu a je víc než pravděpodobné, že byly opatřeny bránami nebo vraty.

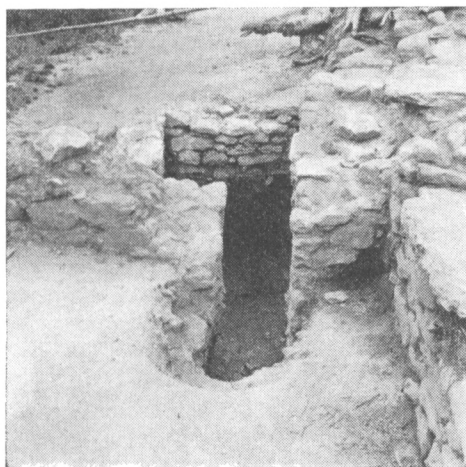
Obr. 9. Pfaffenschlag. Sklep v usedlosti III. Foto autor.

V Pfaffenschlagu i ve Mstěnicích byly součástí zemědělských usedlostí také sklepy nebo „lochy“. Tyto podzemní prostory sloužily k uskladňování těch potravin, které vyžadovaly chlad, jako např. mléko. Na obou lokalitách byly sklepy přístupné z vnitřku domu, ale jejich prostor byl zahlouben mimo půdorys domu. Jejich tvar byl většinou nepravidelný, ale i pravidelný čtyřúhelník s plošnou výměrou od 1,4 m² až do 8,4 m². V Pfaffenschlagu byl vnitřní prostor u dvou sklípků vyzděný (usedlost III, obr. 9, V). Složitější a pracovní mnohem náročnější bylo vybudování podzemních chodeb tzv. „lochů“. Zatímco v Pfaffenschlagu sloužily podzemní chodby až do zániku vesnice, byly lochy ve Mstěnicích už v 15. století zasypány a jejich existence je spjata se starší fází. Na obou dvou lokalitách mají chodby řadu společných znaků. Vstup do nich se rampovitě svažoval. Boční stěny byly v otevřené části vyzdívané (obr. 10), v podzemí pak byly hloubeny v rostlém terénu (obr. 11), v Pfaffenschlagu byla část tesána i ve skále. Zatímco v Pfaffenschlagu tvořily chodby v podzemí nepravidelný ovál, takže vchod i východ byl totožný, měla podzemní chodba ve Mstěnicích tvar oblouku, jehož konce ústily na povrch. Na obou lokalitách měly chodby boční výklenky. Jejich napojení na rolnickou usedlost svědčí o tom, že musely mít praktický význam.

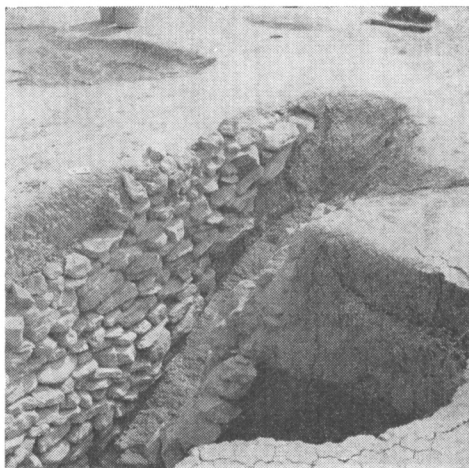
Obr. 10. Mstěnice. Vstup do podzemní chodby – lochu. Foto autor.

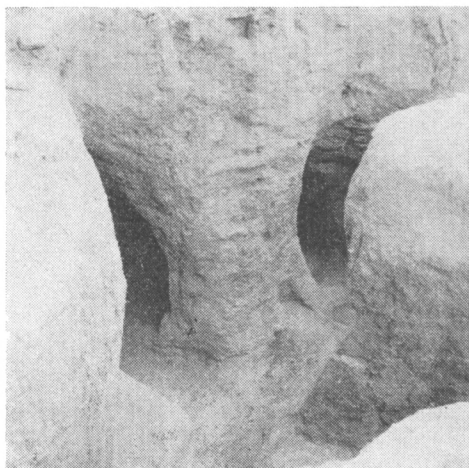
Obr. 11. Pfaffenschlag. Podzemní chodba v usedlosti IX. Foto autor.

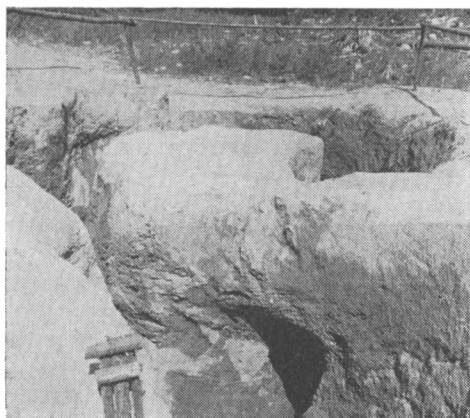
Obr. 12. Pfaffenschlag. Podzemní chodba v usedlosti XI. Foto autor.

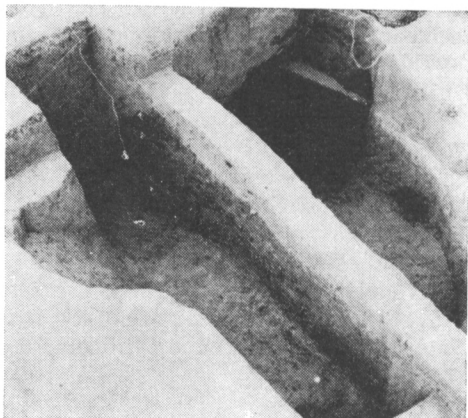
Obr. 13. Mstěníce. Zahloubený objekt před vyústěním podzemní chodby. Foto autor.

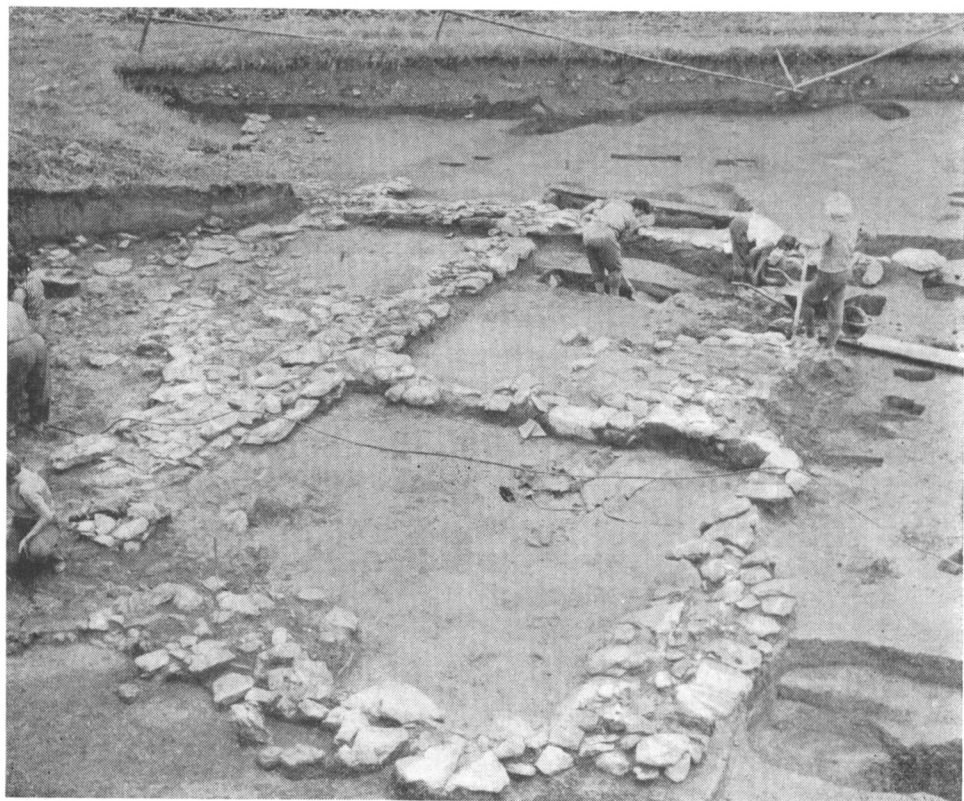
Obr. 14. Mstěníce. Část usedlosti IV/72 (výzkum nedokončen). Foto autor.

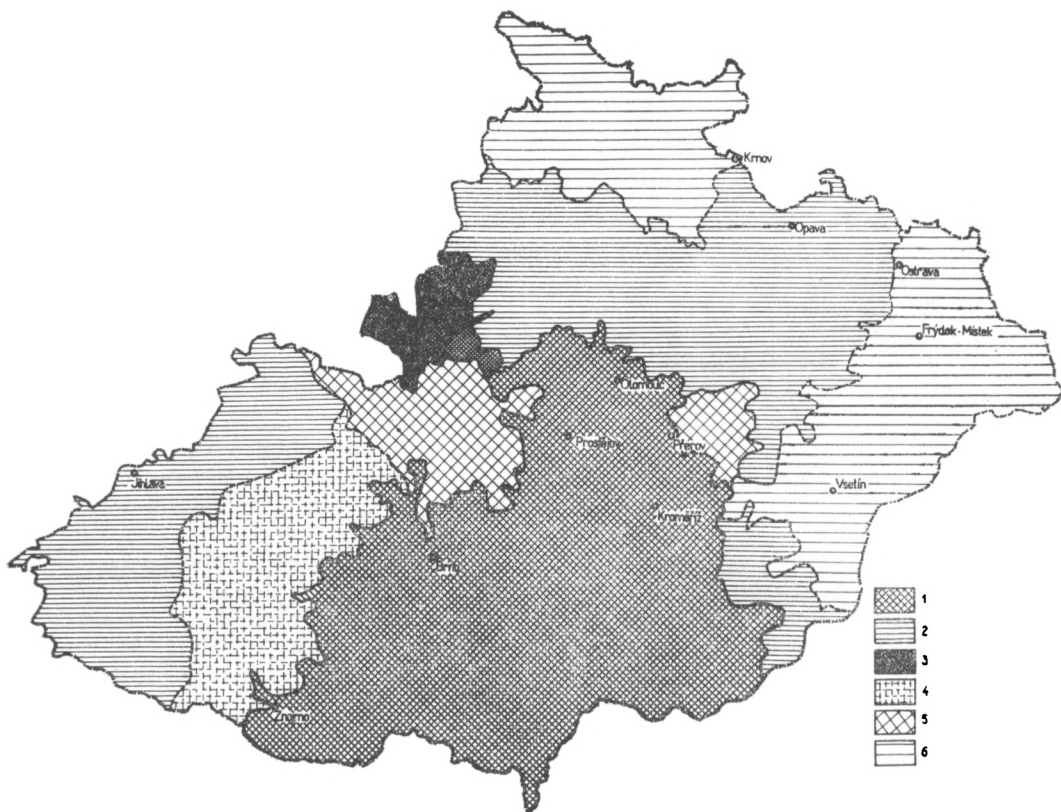
Obr. 15. Oblasti geografických typů selského domu na Moravě a ve Slezsku podle map stabilního katastru z let 1824–1841.

1. Oblast hákové usedlosti s průčelní orientací. 2. Oblast dvou-, troj- a čtyřstranné a podkovovité usedlosti se štitovou orientací. 3. Oblast čtyřboké usedlosti. 4. Oblast troj- a čtyřstranné, resp. podkovovité usedlosti s vyznáním hákového typu s okapní orientací. 5. Oblast hákové usedlosti s uzavřenými dvory (na Boskovsku se značným přimíšením trojstranného typu). 6. Oblast troj- a čtyřstranné usedlosti s přechodem do typu hromadného a jednotné usedlosti.

Konfrontujeme-li dosud získané typy středověkých zemědělských usedlostí s mapami stabilního katastru, tj. zhruba se situací z konce 18. a začátku 19. stol., zjišťujeme, že usedlosti jednořadové byly téměř vytlačeny členitějšími typy. Naopak usedlosti hákové zaujímaly širokou oblast jižní Moravy a patřily k nejrozšířenějším usedlostem na území, které se zhruba kryje se starým sídelním územím (obr. 15).
