## Hrad Lukov - současný stav výzkumu

*Archaeologia historica*. 1985, vol. 10, iss. [1], pp. 309-321

JIŘÍ KOHOUTEK

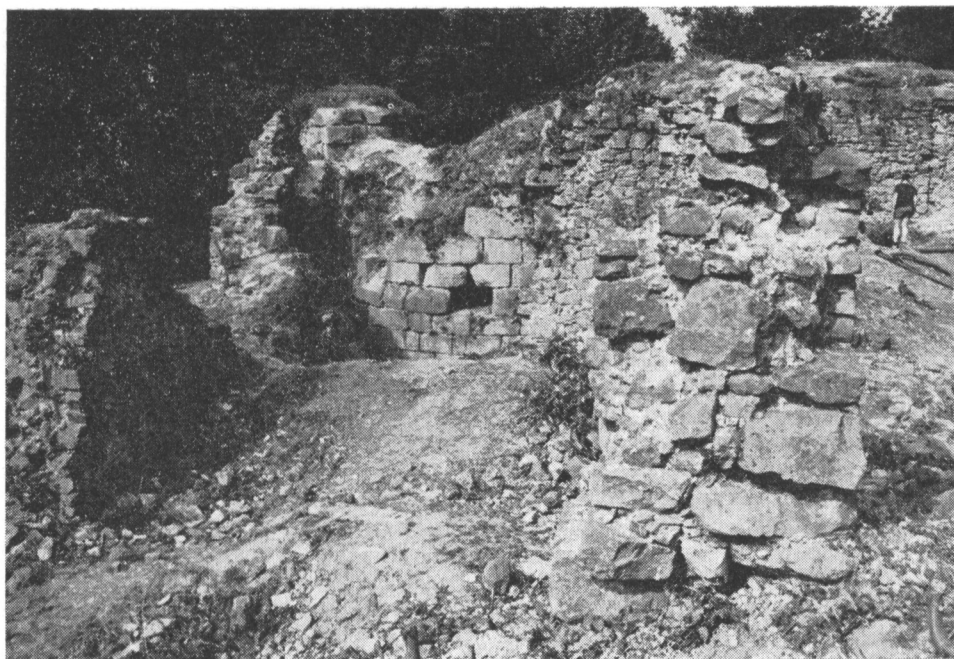
Obr. 3. Dochované torzo okrouhlé románské věžice v prostoru tzv. jižního paláce.

Podstatně složitější situace se objevila v sondě C, která byla položena ve vnitřním prostoru tzv. jižního paláce, východně od torza okrouhlé věže. Zde se objevily základy zdívka z lomového kamene blíže neidentifikovatelného objektu patrně obdélníkového půdorysu. Tato stavba, která zanikla – podle zde nalezeného materiálu – někdy v průběhu 15. století, dokonce částečně zasahovala pod torzo okrouhlé věže z východní strany a částečně také tvořila základ pro pozdější přestavbu, jejíž fragmenty jsou dosud patrné nad úrovní terénu. Při čištění recentního výkopu ze západní strany okrouhlé věže se zjistilo, že věž zde stála na kuželovité se rozšiřujícím základu, který tvořilo osm vrstev opracovaných kvádrů, jejichž charakter stavby byl totožný s celkovou stavbou věže. Základy zdívka, objevené v sondě C, byly tedy k věži přiloženy patrně až v pozdější fázi.

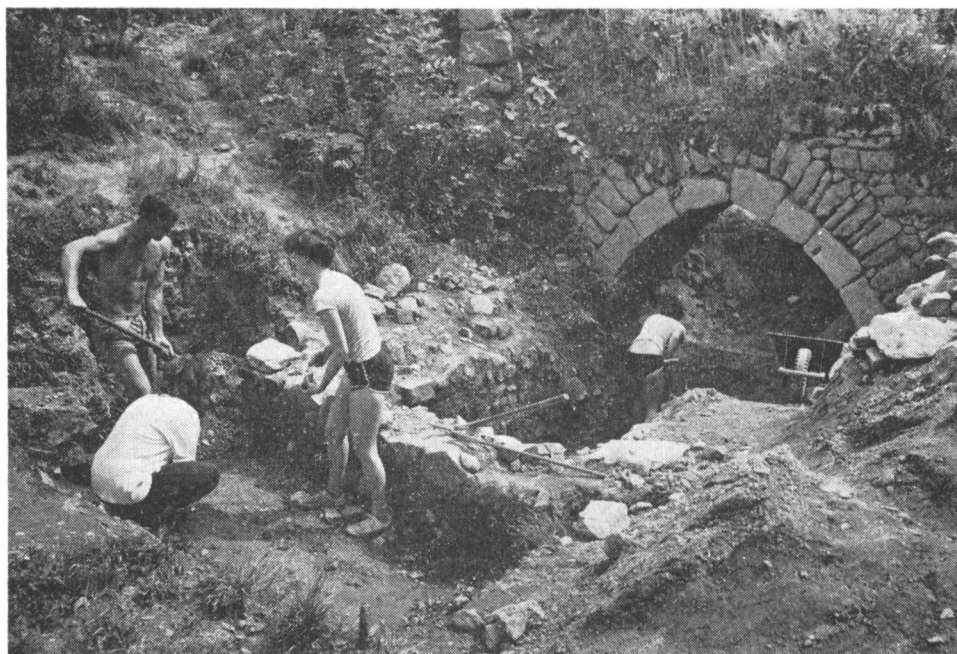
Obr. 6. Průzkum v prostoru sondy D, vpravo fragment raně gotické brány.

Ze staveb, nacházejících se na vnitřní ploše vlastního hradu a dosud patrných, se částečně dochovalo torzo patrně průjezdní hranolové věže, vzdálené od vstupní věže asi 35 m západním směrem. Její východní strana se prakticky nedochovala – pro její existenci svědčí jen nálezy opracovaných fragmentů ostění brány, nalezených v destrukci stavby. Uchovala se jen její západní strana o celkové délce 640 cm. Nároží jsou pečlivě armována tesanými kvádry a vcelku je dochována široce rozevřená lomená brána s ostěním z tesaných kvádrů (při výzkumu v roce 1984 se ukázalo, že původní výška brány byla přes 350 cm, šířka 280 cm).
