Čo s archeologicko-architektonickými pamiatkami?

Archaeologia historica. 1986, vol. 11, iss. [1], pp. 39-50

BELO POLLA

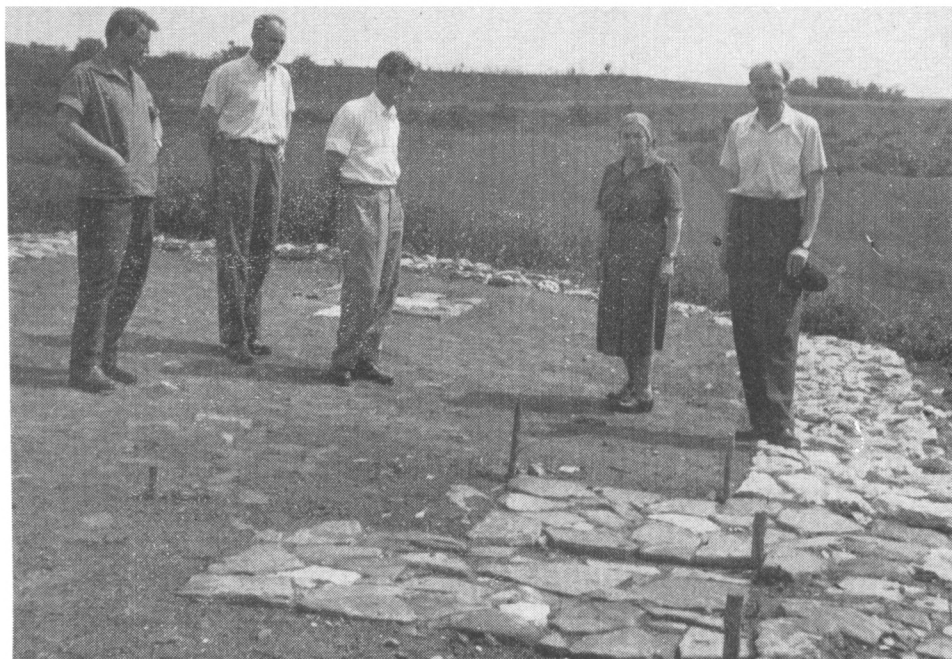
Obr. 1. Zalužany – pohľad na úpravu základov kostola z 13.–15. storočia. Foto: autor.

Takúto otázku dal som svojmu príspevku uverejnenému už v roku 1970 vo Vlastivednom časopise (Polla 1970, s. 185) a taká otázka vyvstala u mňa už pri prvom historickoarcheologickom výskume na zaniknutej osade Zalužany na Spiši v rokoch 1955–1957, keď som na stenách kostola zistil zvyšky farebných fresiek vo svätyni kostola asi do výšky 100 cm od podlahy (Polla, 1962, s. 35, obr. 31). Bolo mi ľúto nechať ich na stenách. Po ich objavení a po konzultácii s akademickým maliarom J. Fabinyom rozhodol som sa nález ohlásiť v tom čase práve vzniknúcemu Pamiatkovému ústavu v Bratislave. Z ústavu prišiel ako expert M. Fodor. Na mieste však konštatoval, že je to pekný nález, ale že Pamiatkový ústav nemá možnosť zachrániť tieto fresky. A preto neostávalo nič iba nechať ich na mieste a opäť ich zakryť a zasypať (Polla 1962, s. 19). No v akom stave sú už dnes, dalo by sa zistiť iba novým odkryvom.

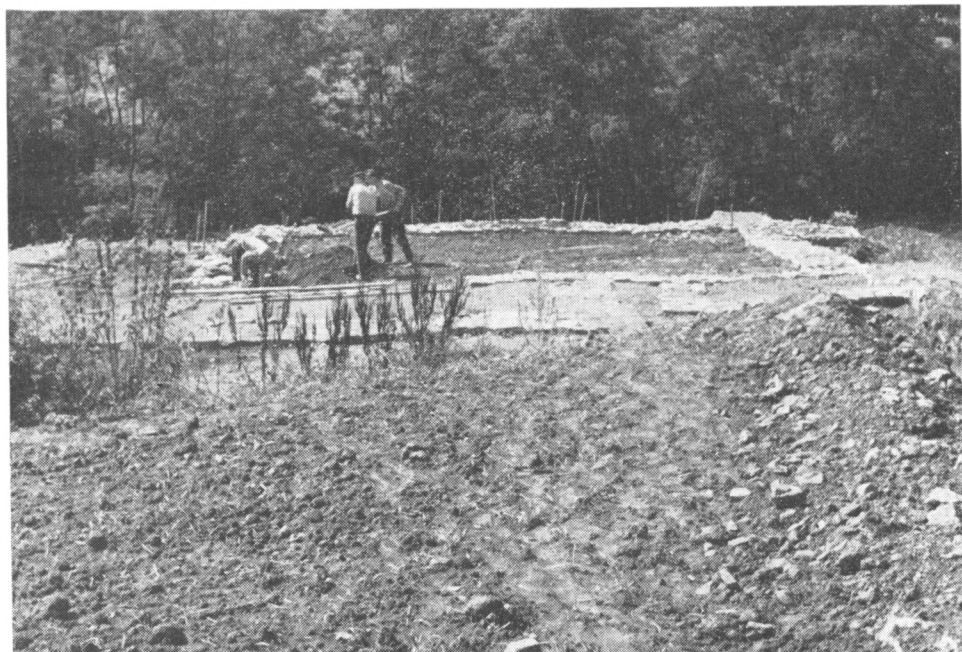
Obr. 2. Zalužany – vyznačenie miesta oltára. Foto: autor.

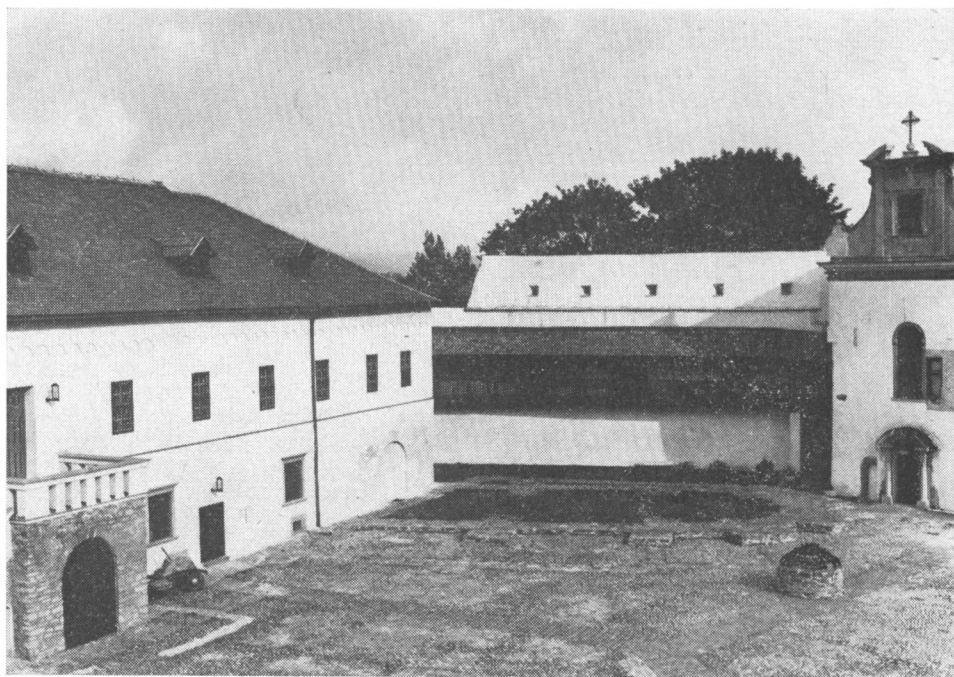
Obr. 3. Kežmarok – vyznačenie architektúry a úprava nádvorja. Foto: V. Lachová.

Podobne bolo upravené i nádvorie Kežmarského zámku, kde archeologickým výskumom, ktorý tu prebiehal v rámci konzervácie a rekonštrukcie celého objektu v rokoch 1963–1967, odkryli sa zvyšky po historických architektúrach (Polla 1971). I tu sa použili rôzne sfarbené kamene, ale pri vyznačovaní architektúr nebola zachovaná jedna niveleta. Vnútrajšok sakrálneho tu odkrytého objektu bol zatrávený. Celé nádvorie je vydláždené na spôsob pôvodnej výskumom zistenej dlažby z okruhliakov (obr. 3). J. Bukovský sa o tejto úprave vyjadril, že pôsobí veľmi dobre a esteticky a že je dobre udržiavaný celý areál (Bukovský 1981, č. 3, s. 141 až 147).

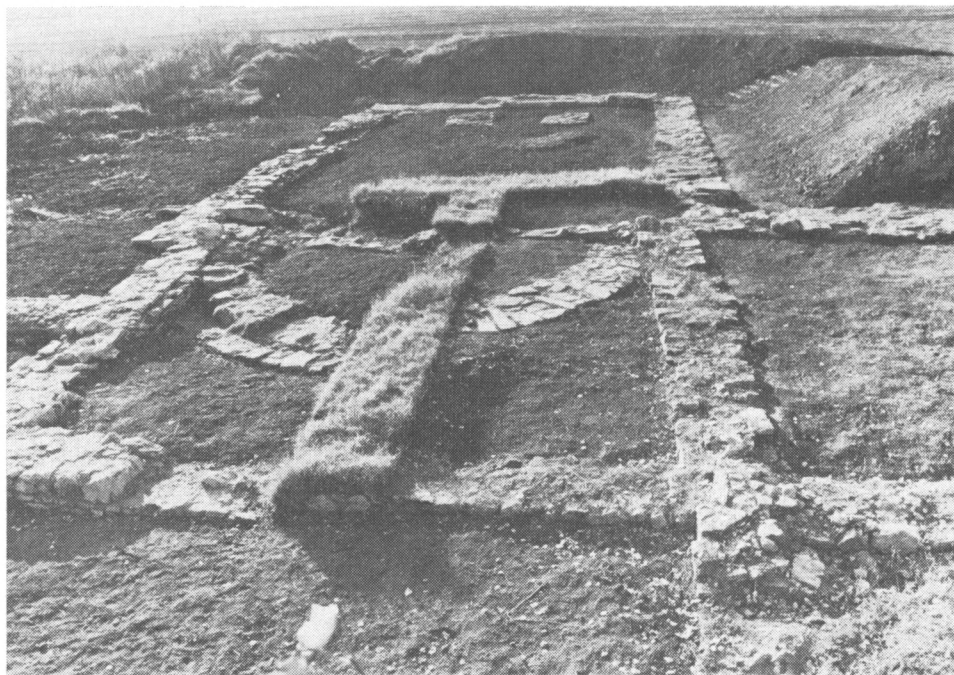
Obr. 4. Levoča – vojenské cvičisko – úprava terénu pri základoch kostola z 12. storočia. Fotó: F. Javorský.

Podobnej techniky konzervácie a prezentácie archeologických pamiatok sa použilo i pri konzervovaní zvyškov kostola a kláštora v Levoči (obr. 4) (Javorský 1981, s. 91–112), ako i objektov, ktoré objavil F. Javorský v kat. obce Pavľany (okr. Sp. N. Ves) na zaniknutej stredovekej osade Krigov (obr. 5), ba dokonca tam objavenú studňu skonzervovali a vybudovali nad ňou drevený prístrešok (obr. 6). Objekty konzervoval, pôdorysne vyznačil murivom kladeným na maltu, resp. vystaval drevený prístrešok nad studňou F. Javorský v spolupráci s tunajším JRD. Javorský pričínal sa aj o to, že údržbu prevzala na seba pionierska organizácia školy vo Vyšných Repašoch. (Za informáciu ďakujem F. Javorskému.)

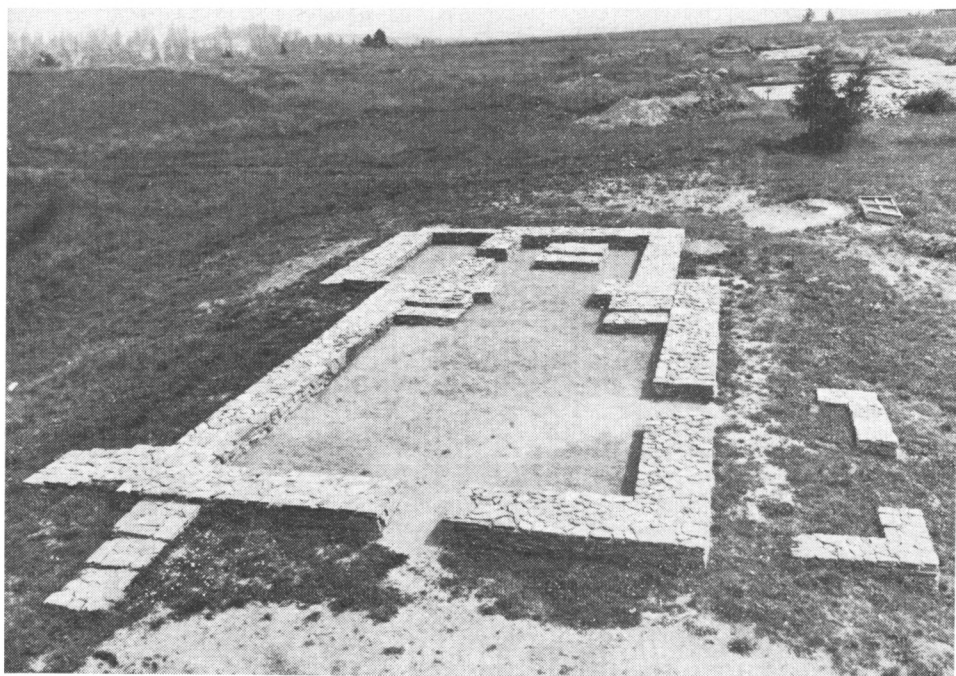
Obr. 5. Pavľany, okr. Sp. N. Ves – Krigov. Náznaková rekonštrukcia základov kostola z 13.–14. storočia.
Foto: F. Javorský

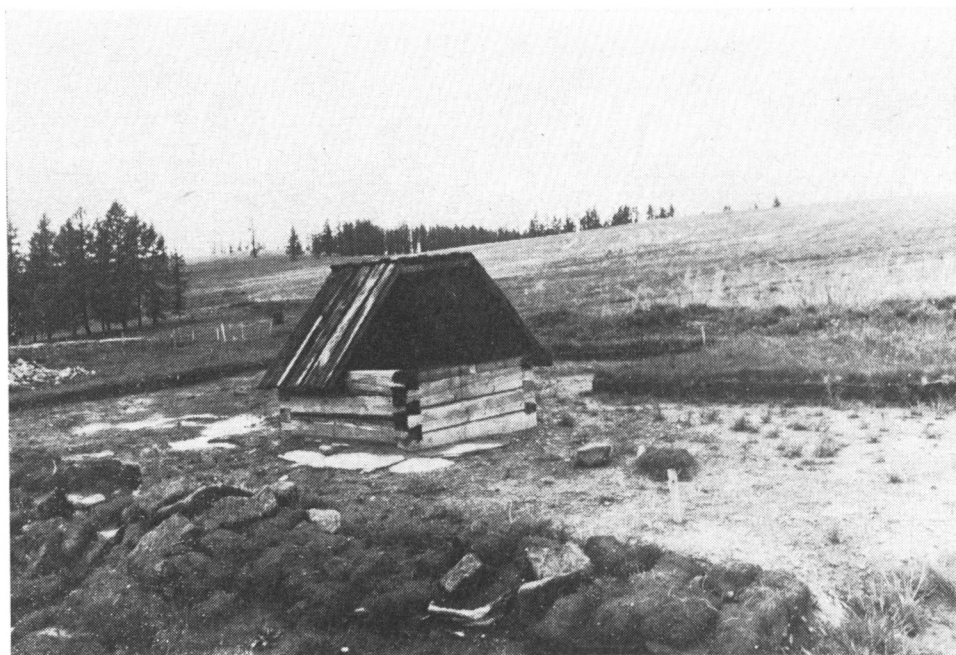
Obr. 6. Pavľany, okr. Sp. N. Ves – Krigov. Rekonštrukcia studne v zaniknutej dedine zo 14.–15. storočia.
Foto: F. Javorský.

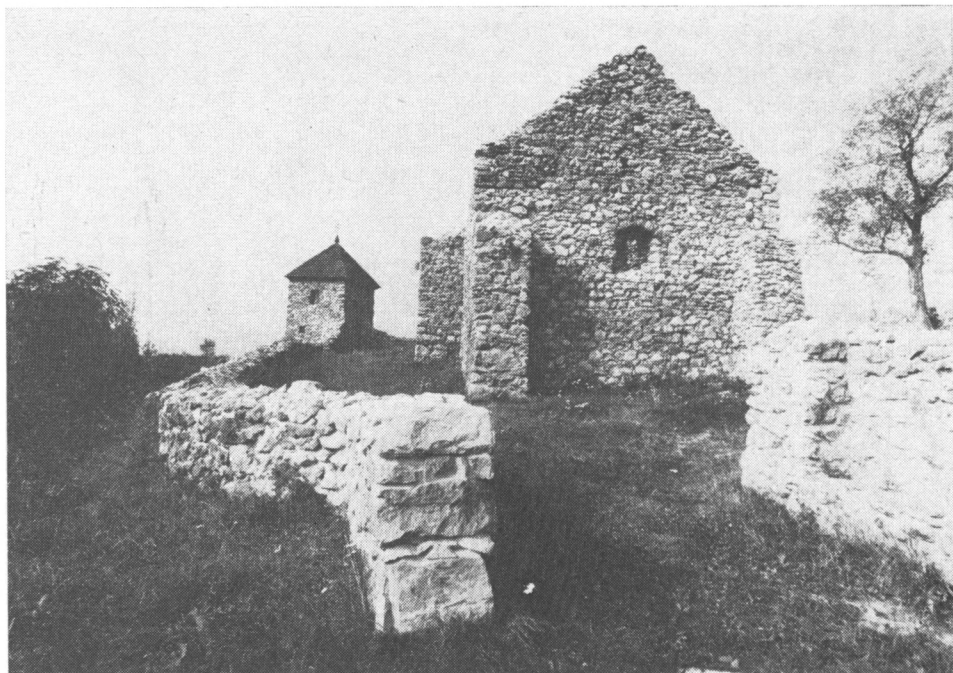
Obr. 7. Lúčka, okr. Rožňava – čiastočná rekonštrukcia a konzervácia objektov. Foto: Š. Fabián.

K premyslenej a rozvážnej konzervácii a záchrane došlo na historickoarcheologicky a architektonicky prebádanej pamiatke v Lúčkach (okr. Rožňava). Išlo o zvyšky objaveného stredovekého opevneného kostolíka, ktoré boli odkryté G. Tökölym. Konzerváciu a čiastočnú rekonštrukciu realizovalo Okresné pamiatkové stredisko v Rožňave. Bol to objekt gotického dedinského kostolíka, ktorý sa zachoval v ruinách a ktorého pôvodný pôdorys zistil spomenutý vedúci výskumu v rokoch 1978–1979.

Podľa vedúceho výskumu archeologickým výskumom bola odkrytá malá predsieň na západnej strane lode a sakristia na severnej strane. Podobne boli len archeologickým výskumom odkryté časti opevňovacieho múru okolo kostola a jeho operáky z vonkajšej strany. O spôsobe konzervácie objektu píše G. Tököly takto: „Počas úpravy areálu sme vychádzali z potreby zachovať všetky pôvodné časti architektúry bez toho, že by sme ju príliš domurovávali. Ovšem v niektorých prípadoch sa domurovaniu menších častí nedalo vyhnúť.“ V ďalšom opisuje postup renovácie a konzervácie a stav, v akom sa pamiatka teraz nachádza (obr. 7, 8, za informáciu ďakujem G. Tökölymu) (Kušnierová 1984, č. 3, s. 17–19).

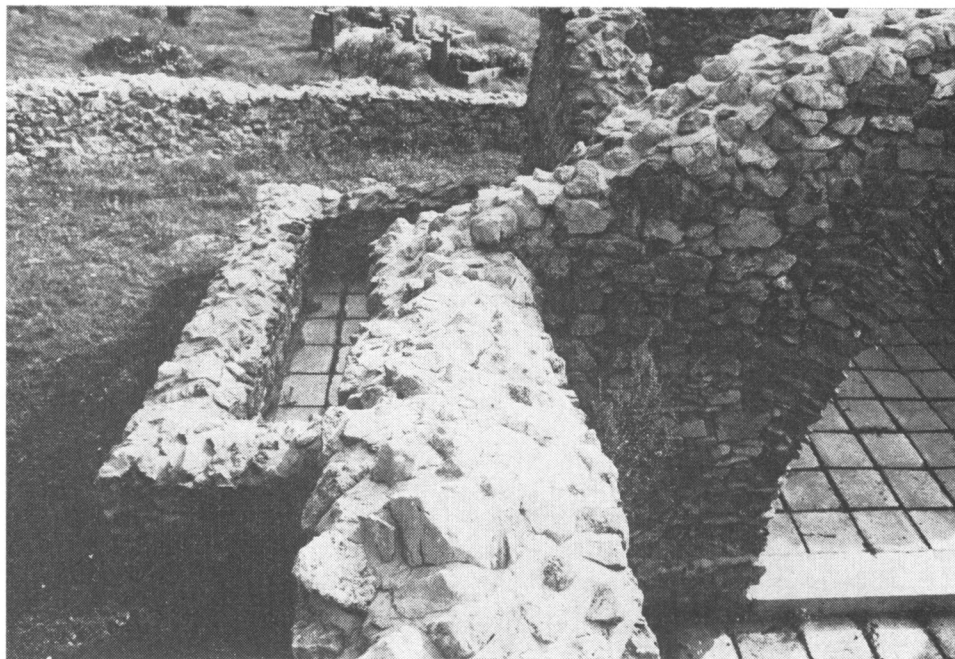
Obr. 8. Lúčka, okr. Rožňava – čiastočná rekonštrukcia základov a úprava dlažby v interiéri objektu. Foto: Š. Fabián.
