Nové nálezy stredovekých objektov z konca 13. storočia v Bratislave

MILOSLAVA ZEMKOVÁ

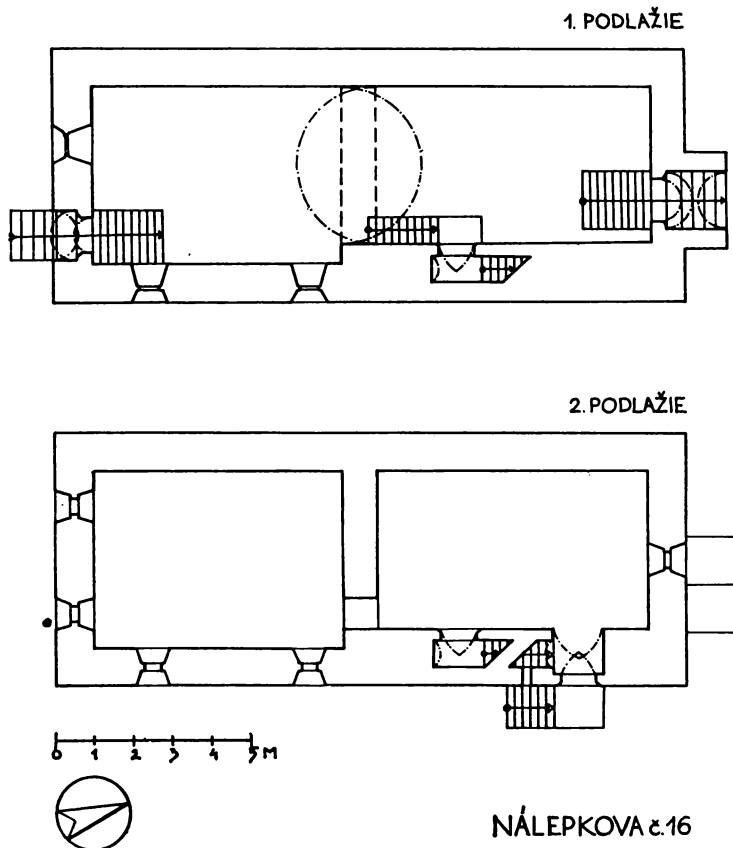
Obr. 1. Nálepkova 16 — rekonštrukcia prvého a druhého podlažia objektu z konca 13. storočia. Rekonštrukcia: M. Zemková.

- 1 Nálepkova-Straße Nr. 16 — Rekonstruktion des ersten und zweiten Geschosses des Objekts aus dem 13. Jahrhundert. Rekonstruktion: M. Zemková.
- 2 Nálepkova-Straße Nr. 16 — Rekonstruktion der Höhe des ursprünglichen Objekts — Längsschnitt. Rekonstruktion: M. Zemková.

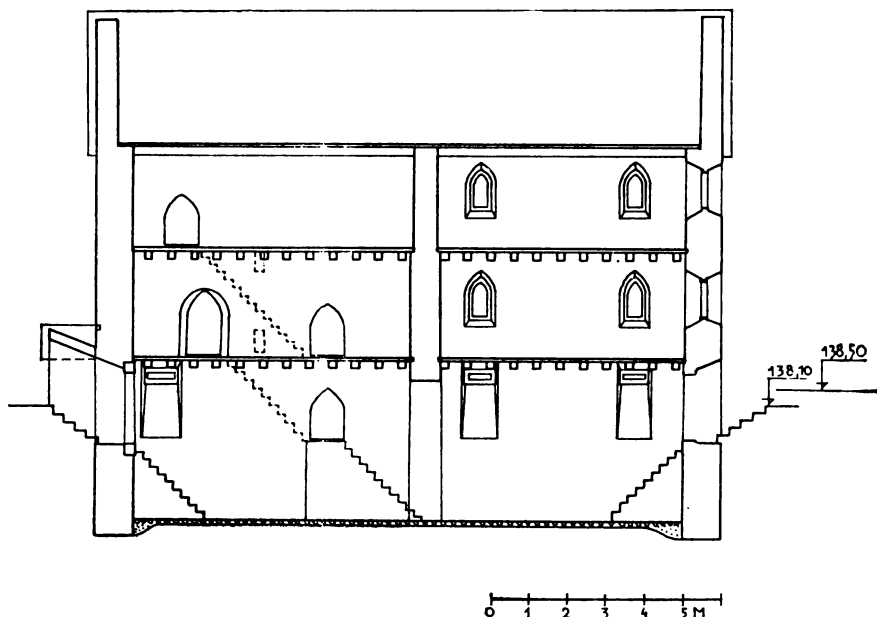
Obr. 2. Nálepková 16 — rekonštrukcia výšky pôvodného objektu — pozdĺžny rez. Rekonštrukcia: M. Zemková.

- ide o meštiansky dom štvrtého typu, ktorý má veľké rozmery: 10 m nadzemnú výšku so štítom (obr. 2, 3), 16 m dĺžku; zistený je vo výške všetkých troch podlaží so závažnými detailami a znakmi;
- objekt vymedzuje východnú hranu vidlicovitého „námestia“ — rozšírenia Jiráskovej ulice pri jej napojení na Nálepkovu (Dlhú) ulicu. Tento útvar, aj keď slúžil trhový a zhromažďovací účelom niekoľko storočí, bol dosiaľ ohraničovaný len hypoteticky. Jeho funkcie preberá neskôr — po roku 1300⁵ — Hlavné námestie (dnešné Námestie 4. apríla); nie je však vylúčené, že istý čas fungovali spolu.

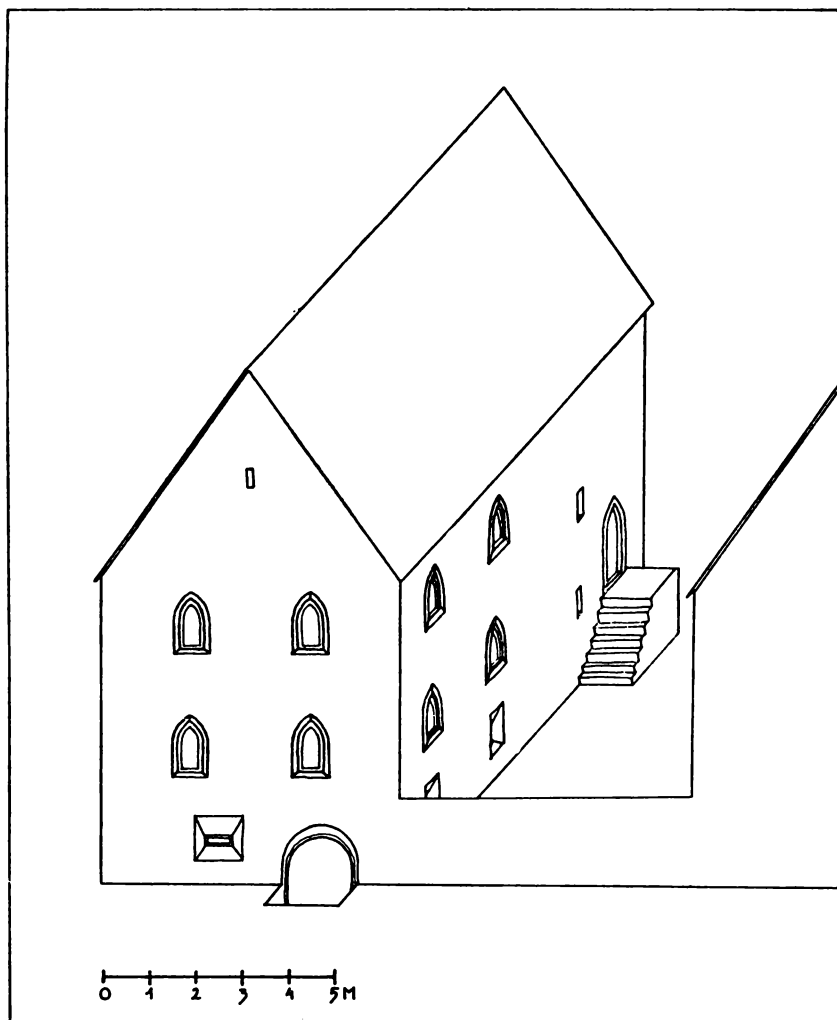
Obr. 3. Nálepková 16 — rekonštrukcia pohľadu na objekt z Nálepkovskej ulice. Objekt je v hmote zachovaný vo výške všetkých podlaží, okenné otvory horných podlaží sú rekonštruované hypoteticky. Rekonštrukcia: M. Zemková.

- 3 Nálepkova-Straße Nr. 16 — Rekonstruktion des Objektenblicks von Nálepkova-Straße aus. Das Gebäude ist in der Höhe aller Geschosse erhalten, die Fensteröffnungen oberer Stockwerke sind hypothetisch rekonstruiert. Rekonstruktion: M. Zemková.

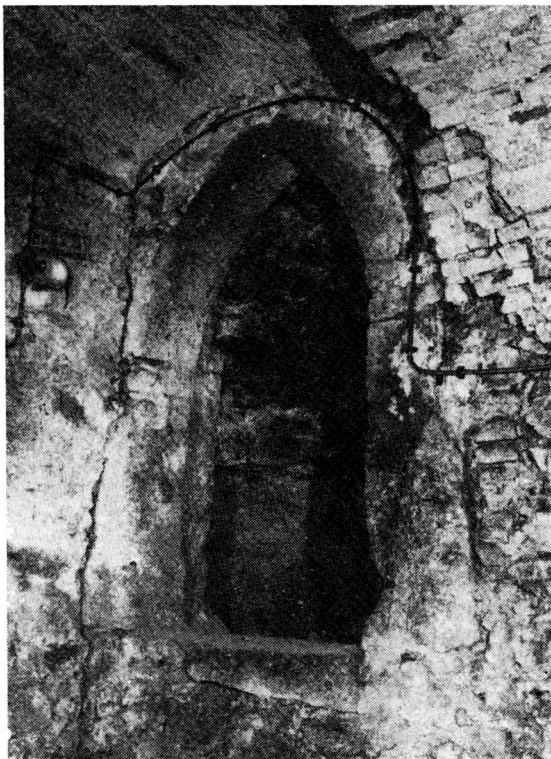
Obr. 4. Nálepškova 16 — kamenný vstupný portál, ktorým vyúsťuje schodisko v hrúbke múru do spodného podlažia. Zámurovka v hornej časti otvoru je z 15. storočia. Foto: J. Schramek.

- 4 Nálepkova-Straße Nr. 16 — Steinernes Eingangsportal — Ausmündung der Treppe in der Mauerdicke ins untere Geschoß. Die Vermauerung des Öffnungsbereichs stammt aus dem 15. Jahrhundert. Photo: J. Schramek.

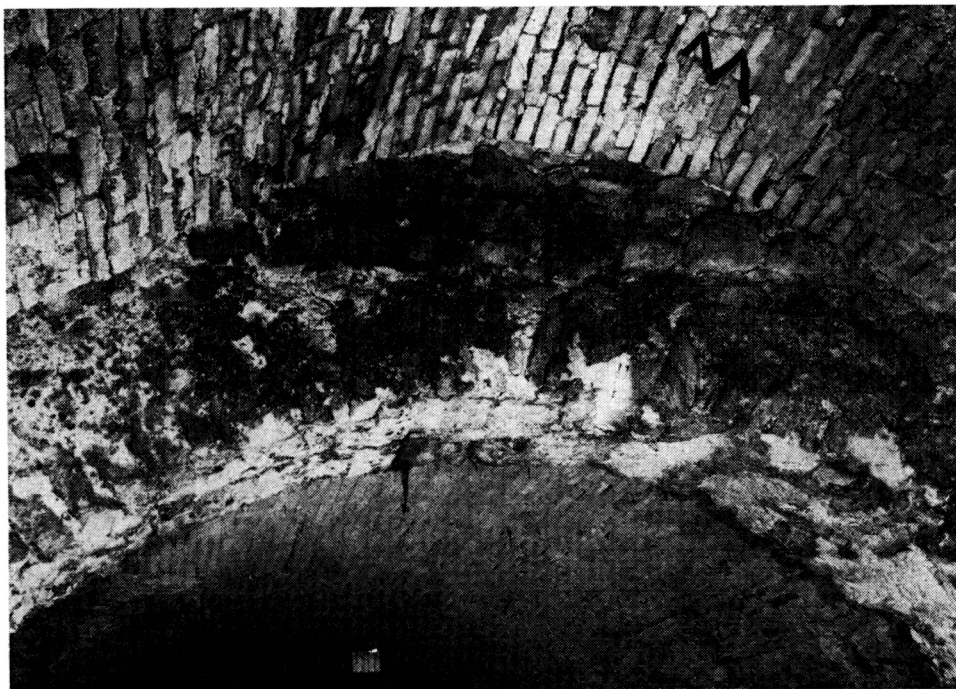
Obr. 5. Kamenný podklenutý pás v spodnom podlaží objektu Nálepškova 16, ktorý nesie priečku horného podlažia. Nad vrcholom oblúka je viditeľná pôvodná úroveň podlahy horného podlažia. Klenba je ranorenesančná. Foto: J. Schramek.

múr zachované nie sú pravdepodobne preto, že východný múr bol perforovaný schodišťami a otvormi, preto ľahko podľahol deštrukcii a zmenám komunikačného systému; a južný múr prešiel radikálnymi prestavbami (uličná fasáda). Úroveň podlahy druhého podlažia je zreteľne viditeľná nad podklenutým kamenným pásom (obr. 5). Hrúbka tohto pásu — 80 cm a obvodových múrov — 1 m indikovala už v počiatkových fázach výskumu nadstavbu dvoch podlaží. Túto hypotézu potvrdila sondáž v treťom podlaží objektu — na jeho západnom múre. Odkryli sme špáru po podložnej doske pod trámy stropu, tri pôvodné okenné otvory do ulice (1), jeden okenný otvor v pôvodnej polohe, ale v 15. storočí upravený. Otvory v prednej miestnosti⁴ boli zamurované ešte v mladšom stredoveku, otvor v zadnej miestnosti fungoval po úprave až do renesancie. V dvoch horných podlažiach predpokladáme okná prechodného typu B (obr. 6), ktoré mali kamenné šambrány osadené za lícom fasády. Typu A v Bratislave

- 5 Steinernes Entlastungsgewölbe im unteren Geschoß des Objekts in Nálepkova-Straße Nr. 16, das die Trennwand im Obergeschoß trägt. Über dem Bogenscheitel ist das ursprüngliche Fußbodenniveau des Obergeschosses zu sehen. Das Gewölbe ist frührenaissance. Photo: J. Schramek.

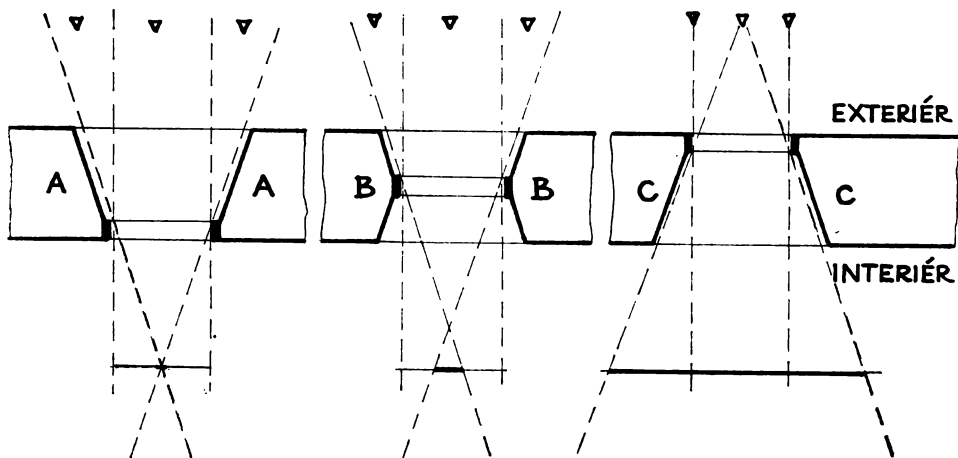
Obr. 6. Vývoj princípu presvetľovania interiéru architektonizovanými okennými otvormi (s kamennými šambránami) v stredoveku. Koncentrácia (A), malý rozptyl (B) a rozptyl (C) svetelných lúčov v interiéru. Kresba: autorka.

zodpovedá obdobie do polovice 13. storočia [jediný nález na Wolkrovej 4—6: Melicherčík 1985]; typu B druhá polovica 13. a prvá polovica 14. storočia; typ C sa začína používať v druhej polovici, resp. od konca 14. storočia. Nielen okná, ale celý objekt považujeme za prejav prechodného obdobia medzi románskym a gotickým slohom v Bratislave.

- 6 Entwicklung des Prinzips der Interieurbeleuchtung durch architektonisierte Fensteröffnungen (mit Steinfutter) im Mittelalter. Konzentrierung (A), Kleine Erstreuung (B) und Erstreuung (C) der Lichtstrahlen im Interieur. Zeichnung: Autorin.

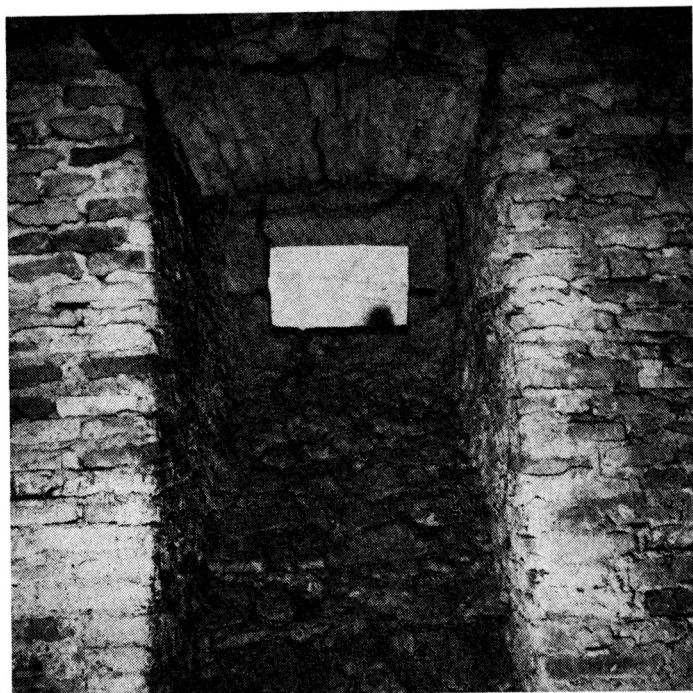
**Obr. 7. Prepoštská 11 —
původné okienko spodné-
ho podlažia objektu z
konca 13. storočia. Tehlo-
vá klenba je mladšia —
zo 16. storočia. Foto: V.
Kamenická.**

- 7 Prepoštská-Straße Nr. 11 — ursprüngliches Fensterchen des Untergeschosses des Objekts aus dem 13. Jahrhundert. Das Ziegelgewölbe ist jünger — aus dem 16. Jahrhundert. Photo: V. Kamenická.

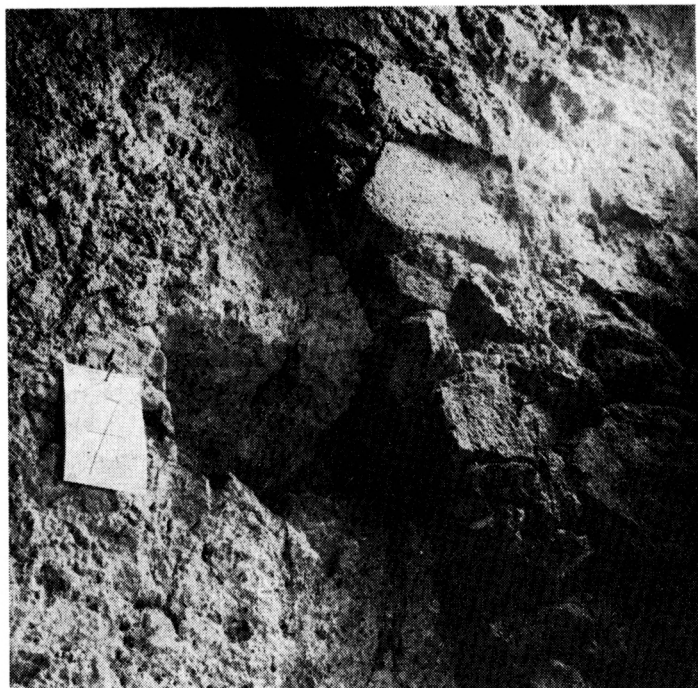
**Obr. 8. Prepoštská 11 —
kamenný podklenutý pás
spodného podlažia objek-
tu, druhotne podmurova-
ný v prvej tretine 15. sto-
ročia. Foto: V. Kamenic-
ká.**

- 8 Prepoštská-Straße Nr. 11 — steinernes Entlastungsgewölbe des unteren Objektgeschosses, in dem ersten Drittel des 15. Jahrhunderts sekundär untermauert. Photo: V. Kamenická.

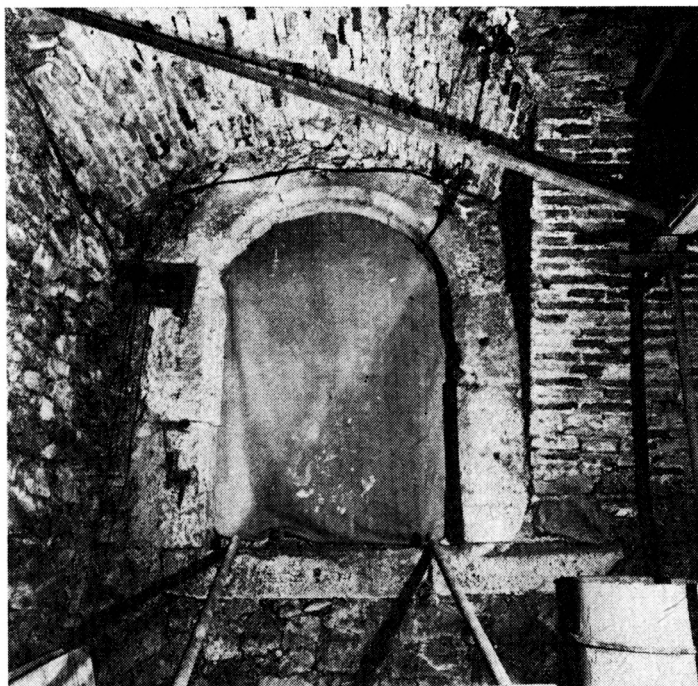
Obr. 9. Prepoštská 11 — vstupný portál do spodného podlažia; v pôvodnom otvore je osadená mladšia šambrána (15. storočie). Foto: V. Kamenická.

- 9 Prepoštská-Straße Nr. 11 — Eingangsportal ins Untergeschoß; in der ursprünglichen Öffnung ist ein jüngerer Türpfosten eingesetzt (15. Jahrhundert). Photo: V. Kamenická.

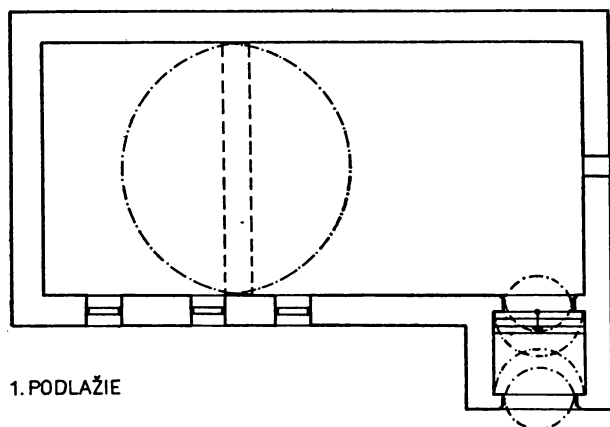
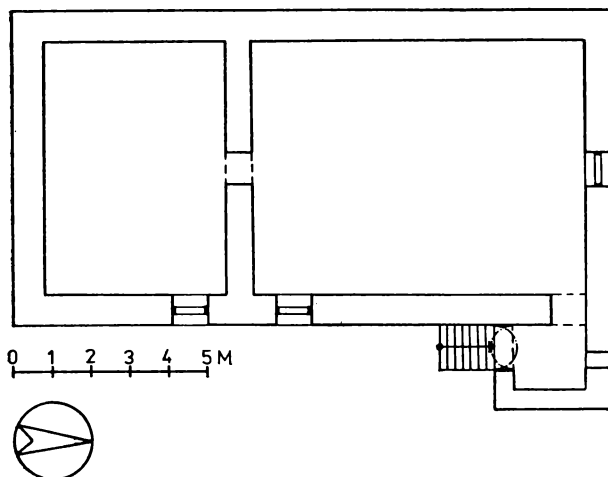
Obr. 10. Prepoštská 11 — rekonštrukcia oboch podlaží objektu z konca 13. storočia. Okno v severnom múre druhého podlažia je rekonštruované hypoteticky. Rekonštrukcia: autorka.

Miera zachovania objektu z konca 13. storočia po vyhodnotení výskumu — v prvom podlaží kompletne, v druhom podlaží čiastočne — umožňuje pomerne presnú rekonštrukciu pôdorysu podlaží a celkovej hmoty pôvodnej stavby. (Pozri obr. č. 10, 11, 12.)

- 10 Prepoštská-Straße Nr. 11 — Rekonstruktion beider Geschosse des Objekts aus dem Ende des 13. Jahrhunderts. Das Fenster in der Nordwand des zweiten Geschosses ist hypothetisch rekonstruiert. Rekonstruktion: Autorin.

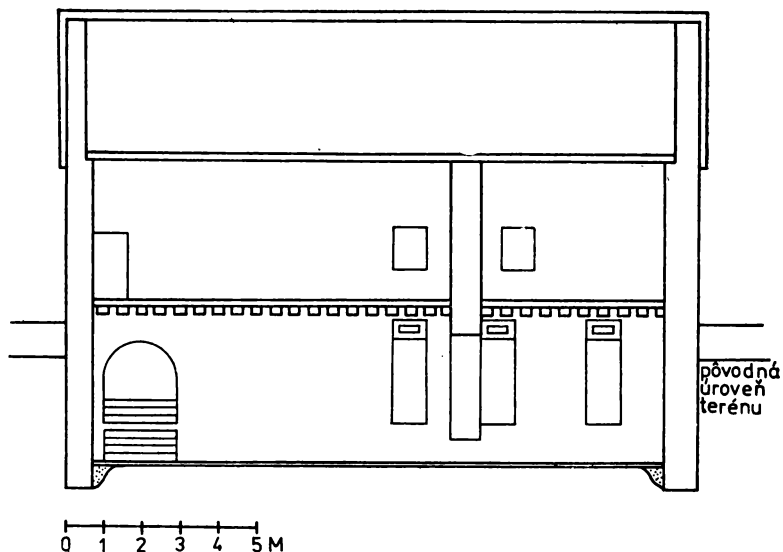
Obr. 11. Prepoštská 11 — rekonstrukcia výšky objektu — pozdižny rez. Rekonštrukcia: autorka.

- 11 Prepoštská-Straße Nr. 11 — Rekonstruktion der Objekthöhe — Längsschnitt. Rekonstruktion: Autorin.
- 12 Prepoštská-Straße Nr. 11 — Rekonstruktion des Objektenblicks im Bezug auf die Stadtmauer. Rekonstruktion: Autorin.

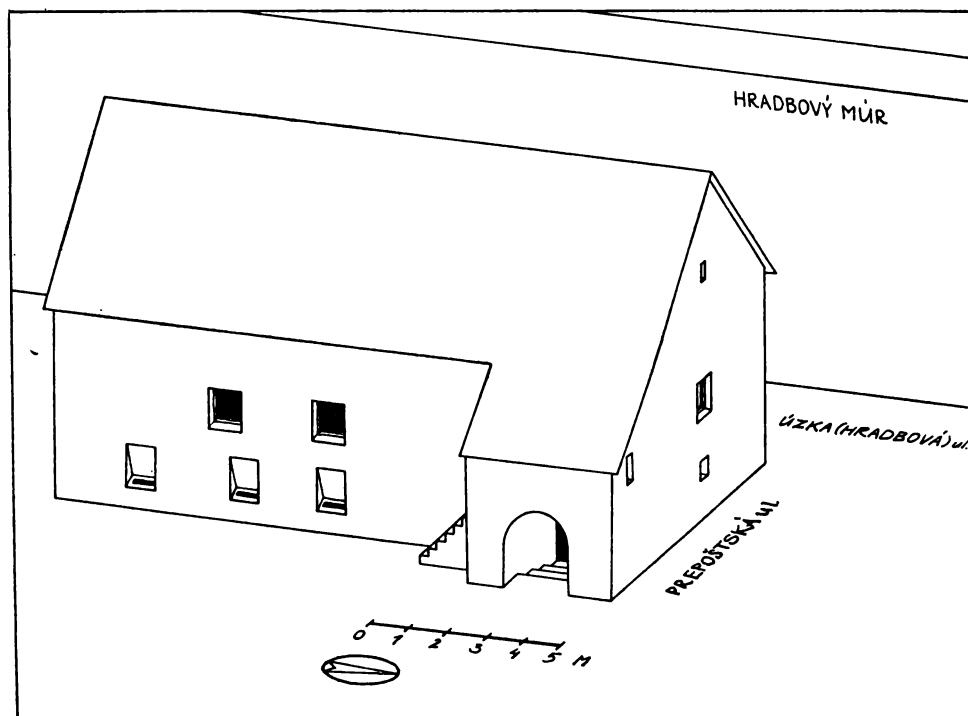
Obr. 12. Prepoštská 11 — rekonstrukcia pohľadu na objekt vo vzťahu k hradbovému múru. Rekonštrukcia: autorka.

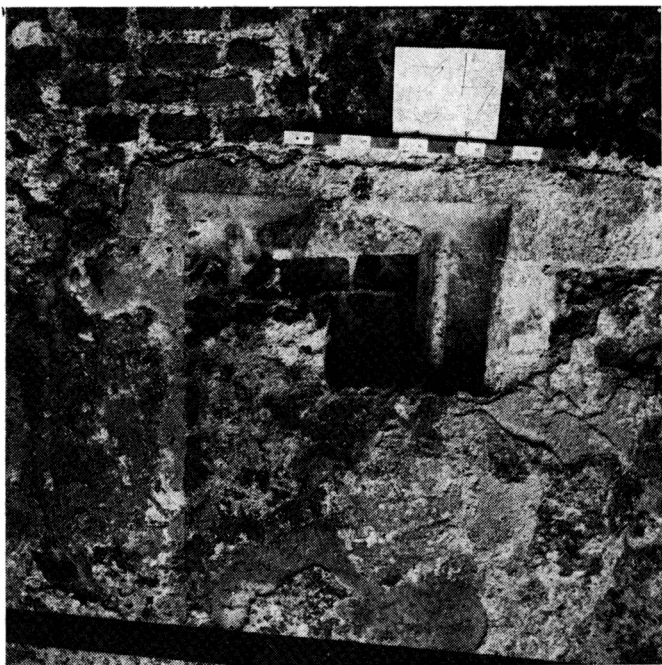
Obr. 13. Prepoštská 11 — kamenná šambrána okienka s konzolou v parapete, ktoré presvetľovalo vstupnú predsieň druhého podlažia. Šambrána je z 1. tretiny 13. storočia. Foto: V. Kamenická.

- 13 Prepoštská-Straße Nr. 11 — Steinfutter eines Fensters mit Kragstein im Parapett, das den Eingangsflur des zweiten Geschosses beleuchtete. Das Fenstergewände stammt aus dem ersten Drittel des 15. Jahrhunderts. Photo: V. Kamenická.
