Stavební vývoj hradu Valdštejna

Archaeologia historica. 1992, vol. 17, iss. [1], pp. 163-175

FRANTIŠEK GABRIEL—PETR MACEK

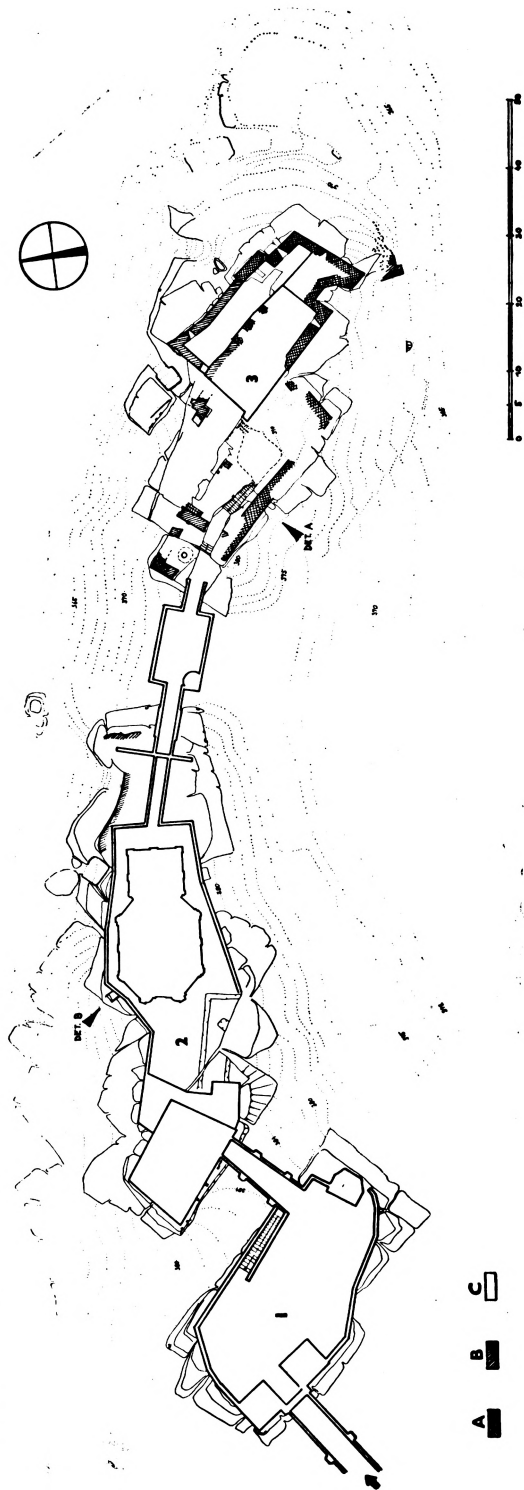
Obr. 1. Hrad Valdštejn, půdorysné schéma. 1—3 skalní bloky, A — první stavební fáze, B — druhá stavební fáze, C — architektura mladšího horizontu osídlení. Zaměření F. Gabriel strojem BRT 006 s využitím plánu SÚRPMO, kresba P. Macek.

HRAD VALDŠTEJN
půdorysné schéma

Na severním okraji rozlehlé plošiny využil zakladatel ke stavbě hradu řady pískovcových bloků, vydělených výrazným údolím, zařezávajícím se od východu až k poslední západní skále, která svým mírným natočením k severu zprostředkovává styk s plošinou (obr. 1). K patě skal se ze dna údolí zdvíhá násypový kužel opadu mateční horniny, vytvářející táhlou, k východu klesající ostrožnu. Skalní bloky, vysoké až 10 m, připomínají rozeklaný hřeben, rozdělený nejdelším přerušením na východní a západní část. Přerušování vymezilo východní závěr hradního areálu, rozkládajícího se na třech západních blocích, zatímco východní skály nesou jen sporadické stopy stavební činnosti, časově prakticky nezařaditelné.

1. Burg Waldstein. Grundriß. 1—3 Felsblöcke. A — erste Bauphase, B — zweite Bauphase, C — Architektur der jüngeren Besiedlung.
2. Burg Waldstein. Ein Gang auf dem 2. Felsblock, Ansicht und Grundriß. Punktlinie zeigt durch Hacken zubereiteten Felsen.
