Zakládání zděných hradních staveb v severních Čechách

ZAKLÁDÁNÍ ZDĚNÝCH HRADNÍCH STAVEB V SEVERNÍCH ČECHÁCH¹

Abstrakt: *Problém zakládání zděných středověkých staveb na severočeských hradech ukazuje na převážné využívání skalního podloží. Četný soubor doplňují i sídla založená na skále po odkrytí jejího půdního krytu. Uplatnění pilota je ojedinělé, s ohledem na jejich větší náročnost. Při zakládání středověkých hradních staveb se současně řešila i izolace proti vzlinavé vodě.*

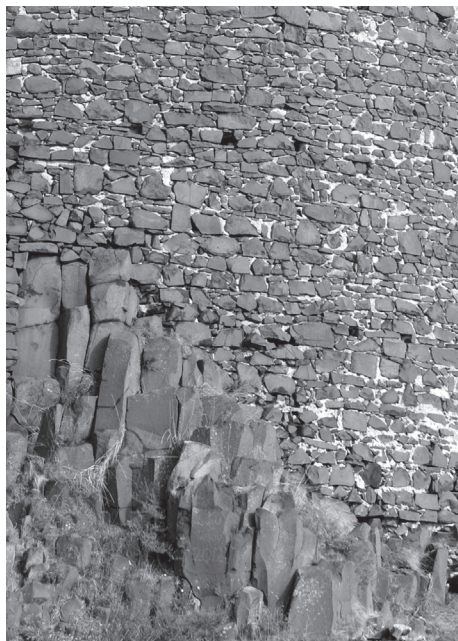
Obr. 1. Hrad Házmburk, okr. Litoměřice. Založení hradby na čedičovém podloží. Foto L. Kursová.

Nejlepší podloží staveb zajišťují pevné horniny. V severních Čechách se uplatňují především pískovce, čediče a znělcce, v menší míře ze sedimentů opuky, křemence, brekcie, z výlevných a hlubinných vyvřelin žuly a pegmatity a z metamorfovaných hornin fylity, svory a kvarcity. Archeologické výzkumy i stavebně historické průzkumy ukazují, že všude, kde skalní podloží vypreparovala příroda nebo bylo při zakládání snadno dostupné, posloužilo jako základ stavby. Nerovnosti skalního podloží vyrovnával základ zdiva, využívající ke stavbě povětšinou místní horninu, poměrně snadno. Nerovnosti a fyzikální vlastnosti hornin často vyhovovaly potřebné kvalitě pro zakládání staveb, takže skála nevyžadovala mechanickou úpravu. Platí to především o hradech na kupách, kde vyvřeliny jsou dostatečně pevné a současně skalní povrch výrazně hrubý pro stabilní založení zdiva (obr. 1, 2). Vyvřeliny sice podléhají rozpadu (obr. 3),

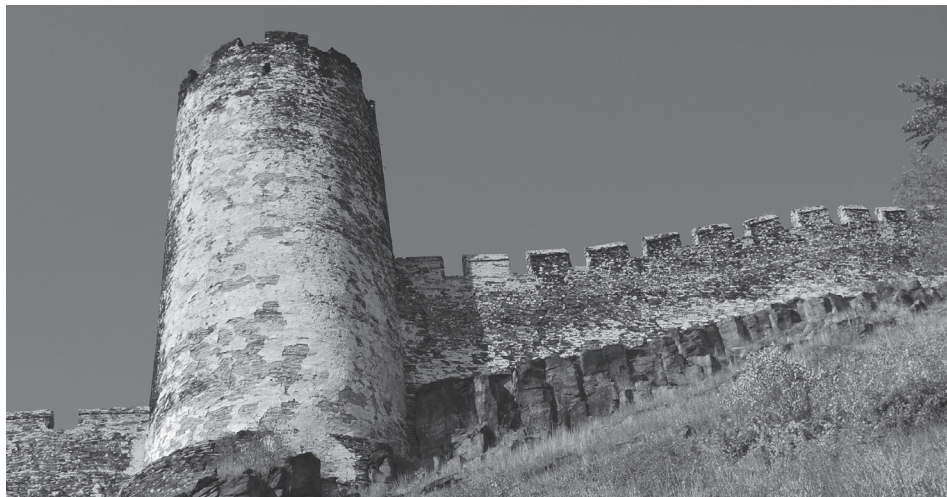
Obr. 2. Hrad Bezděz, okr. Česká Lípa. Založení hradby na znělcovém podloží. Foto I. Peřina.

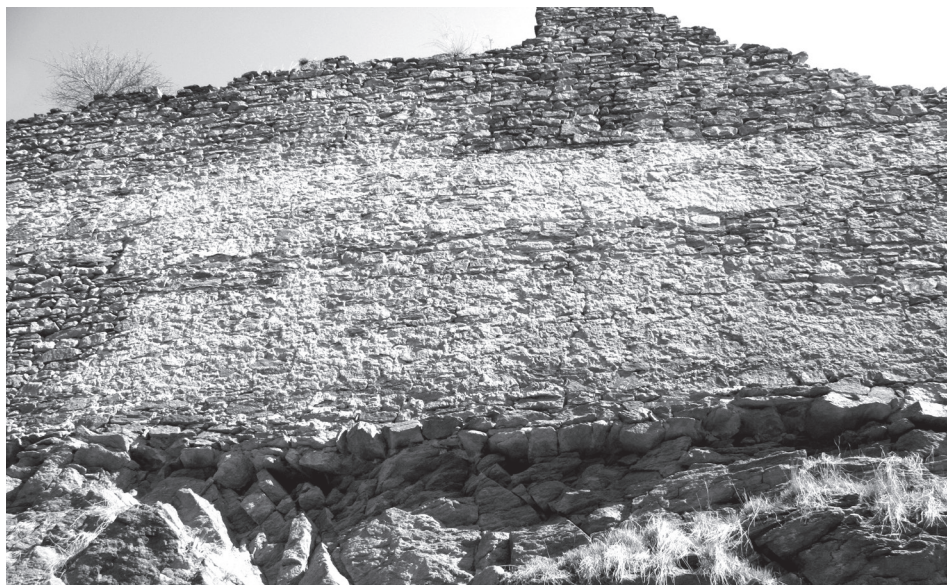
Obr. 3. Hrad Opárno, okr. Litoměřice. Založení hradby na zvětralé pararule. Foto L. Kursová.

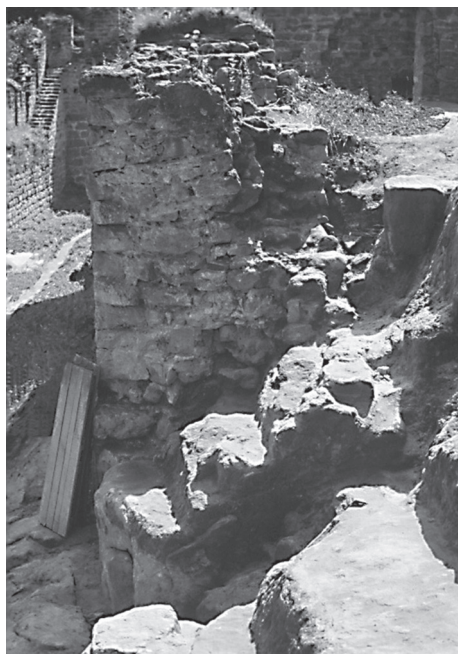
Obr. 4. Hrad Helfenburk, okr. Litoměřice. Vodorovné stopy založení hradby, zachované v pozadí. Foto F. Gabriel.

Úpravy pro zakládání staveb na pískovcovém podloží přinášejí řadu informací o stavebních aktivitách, konstrukcích a užitém materiálu (obr. 4). Mimořádně informativní stopy na pískovcovém podloží však nabízí vedle dokladů o zakládání zdí především stopy staveb dřevěných. Právě

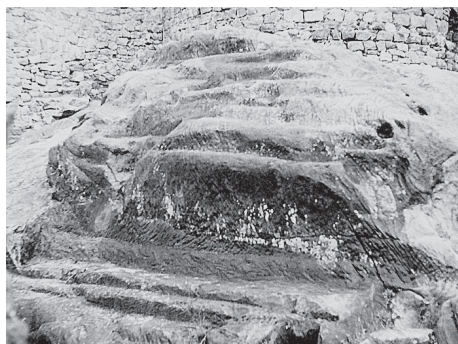
Obr. 5. Hrad Frýdštejn, okr. Jablonec nad Nisou. Stopy vodorovného základu neidentifikované stavby přisekané do pískovcového podloží. Foto F. Gabriel.

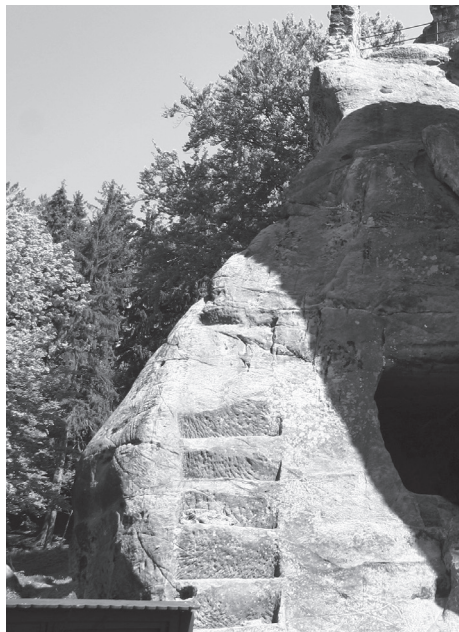
Obr. 6. Hrad Frýdštejn, okr. Jablonec nad Nisou. Stopy zděného základu stavby přisekané do ukloněného pískovcového podloží. Foto I. Peřina.

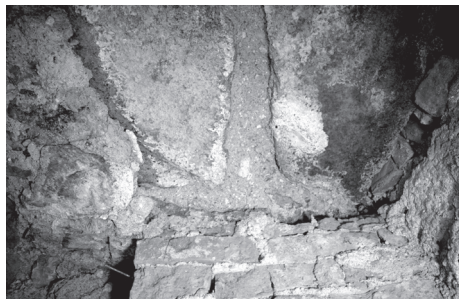
Obr. 9. Hrad Grabštejn, okr. Liberec. Mohutné lánané granodioritové desky spojené hrubou vápennou maltou. Foto I. Peřina.
Abb. 9. Burg Grafenstein (Grabštejn), Bezirk Liberec. Mächtige Granodioritbruchplatten, die durch groben Kalkmörtel miteinander verbunden wurden. Foto I. Peřina.

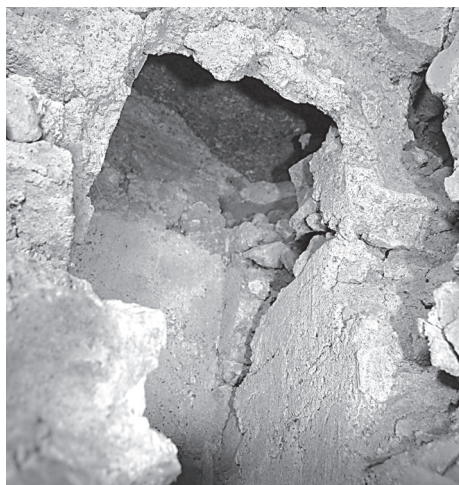
Obr. 10. Hrad Grabštejn, okr. Liberec. Dutina po vyhnílém trámu. Foto I. Peřina.
Abb. 10. Burg Grafenstein (Grabštejn), Bezirk Liberec. Von einem morschen Balken stammender Hohlraum. Foto I. Peřina.

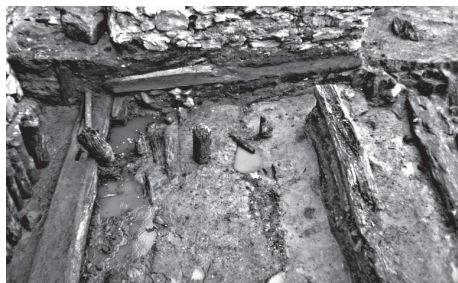
Obr. 12. Hrad Lipý, okr. Česká Lípa. Vystupující dřevěné kůly a horizontální trámy v bahnitě půdě při starším paláci. Foto F. Gabriel.

lehčovací oblouky, založené na základových pásech, které dispozičně i výškově uskakují (obr. 11). Prověření způsobu založení základových pásů stavby, bohužel, nedovolila spodní voda. Pouze podle značného množství dřev v bahnitě půdě (obr. 12) usuzujeme, že založení zdíva využilo dřevěné konstrukce. Horizontální položení druhotně užitých trámů nevylučuje možnost budování provizorní podlahy, zabraňující zapadání do bahnitě půdy a promáčení dělníků při stavbě.

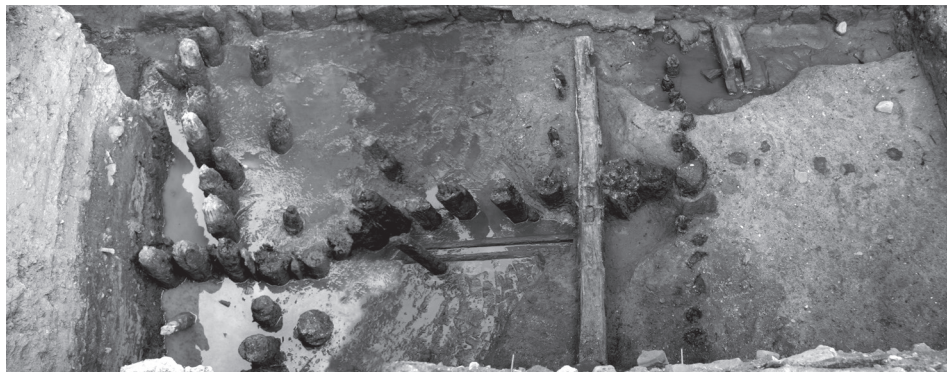
Obr. 13. Hrad Lipý, okr. Česká Lípa. Dřevěné kůly vymežující „komory“ na okraji bažinatého terénu. Foto I. Peřina.

Další úpravu bahnitěho terénu si vyžádala stavba východní branské věže. Archeologický výzkum při její severní straně odkryl rovněž značné množství dřevěných kůlů, hustě seřazených do čtverců. Nelze vyloučit, že vymezovaly jakési „komory“ (obr. 13), jejichž stěny chránily vyplavení násypu, který zhušťoval jinak tekuté bahno. Funkce „komor“ a význam zhuštění podloží není zcela jasný. Nelze vyloučit, že sloužily k založení východní věže před starší kulisovou bránou, rovněž však mohly zajišťovat založení parkánu, který dokládají branky ve východní i severní branské věži. Dendrochronologická analýza datuje smýcení dřev do 20. let 15. století.⁴

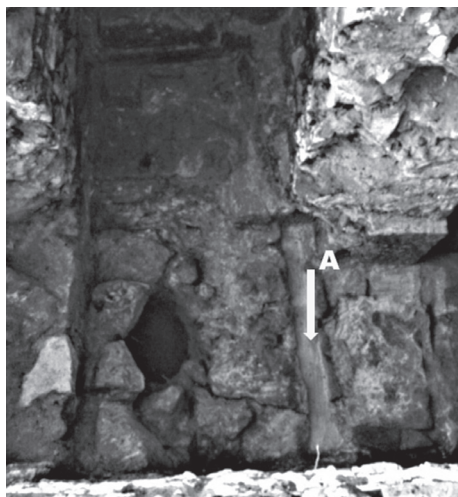
Obr. 14. Hrad Lipý, okr. Česká Lípa. Novověký průraz zdi paláce se spárou jílové izolace (A). Foto F. Gabriel.

se náhodou podařilo zjistit izolaci polozahloubeného suterénu mladšího paláce, prořatého průřezem pro vstup do protiletceckého krytu na sklonku druhé světové války (obr. 14). I u této středověké stavby posloužil jako izolační materiál jíl, jeho užití se však od městské zástavby výrazně liší (obr. 15).
