Archaeologia historica. 2015, vol. 40, iss. 2, pp. 839-855

PANENSKÝ KLÁŠTER V DOUBRAVNÍKU

PAVEL STANĚK

The Augustinian Convent in Doubravnik

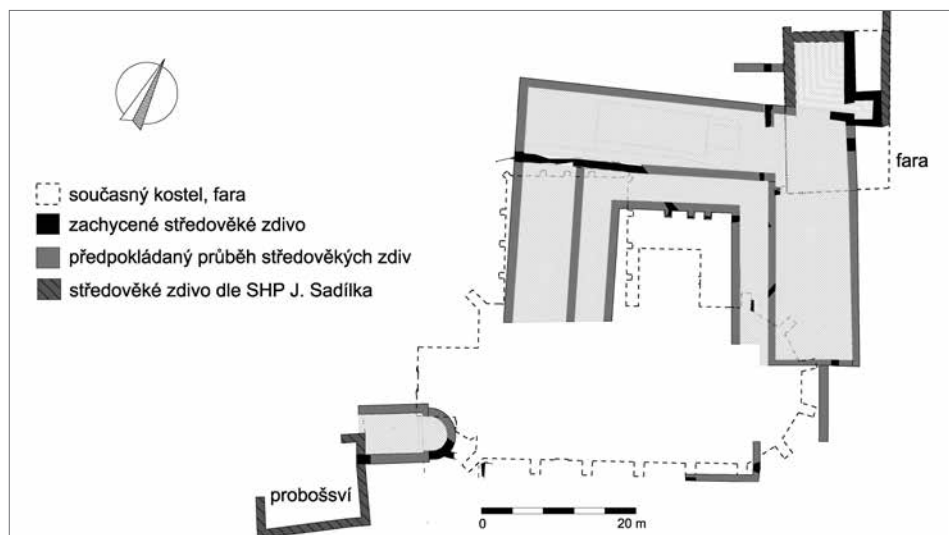
Obr. 5. Podoba církevního areálu na základě ZAV a s upravenými závěry SHP J. Sadílka. Podle Sadílek 2010; Staněk 2014b, 73, upraveno.

Abb. 5. Aussehen des Kirchenareals gemäß der Rettungsgrabung mit korrigierten Schlussfolgerungen der von J. Sadílek durchgeführten bauhistorischen Untersuchung. Nach Sadílek 2010; Staněk 2014b, 73, bearbeitet.

Dispozice konventu byla v ideálním případě obdélná, ve směru severozápad–jihovýchod o délce 31,5 m a severovýchod–jihozápad 43,5 m. Při severovýchodním rohu pak lze předpokládat rizalite vystupující více k severu. Obdobně vystupovala z kvadratického rozmístění konventu budova v nedalekém klášteři Porta coeli, v níž byly umístěny záchody (Belcredi 1993, 318).

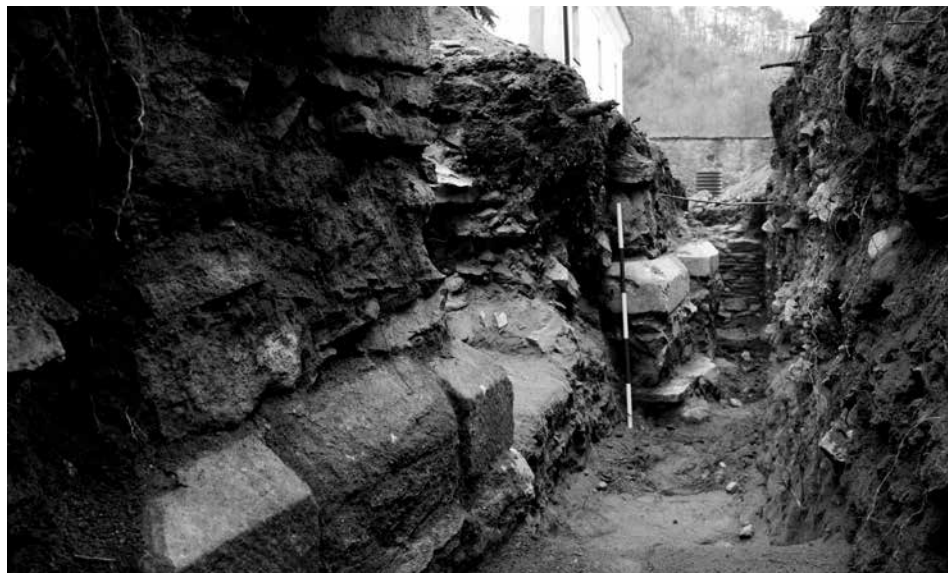
Obr. 6. Opěrné pilíře při severní zdi rájského dvora. Foto archiv Archaia Brno, o. p. s.

Abb. 6. Stützpfiler an der Nordwand des Paradieshofes. Foto Archiv der gemeinnützigen Gesellschaft Archaia Brno.

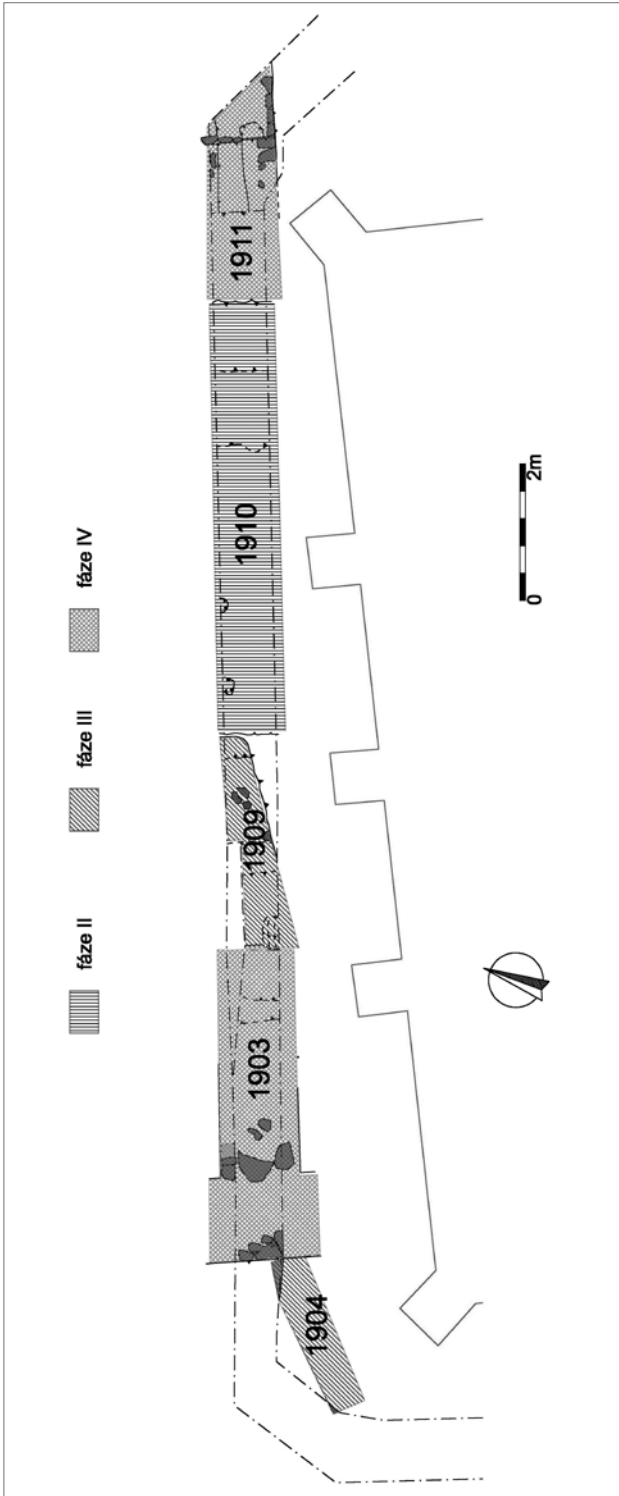
Obr. 8. Sonda S31 se zachycenými relikty stratigraficky starších zdí. Podle Staněk, 2014a, tab. 18, upraveno.
Abb. 8. Sonderschnitt S31 mit erfassten Relikten der stratigraphisch älteren Mauern. Nach Staněk 2014a, Taf. 18, bearbeitet.

rodu Mitrovských. Na její případnou existenci však v sondě S31 poukazoval náznak průběhu nároží s. j. 1903 i jižním směrem (obr. 8).

Další stavební etapa (fáze III), do které lze zařadit konstrukce s. j. 1909 a 1904, byla taktéž pozorována v sondě S31. Ani v tomto případě se vzhledem k rozsahu zachycených skutečností nelze jednoznačně přiklonit k tomu, o jakou formu stavby šlo a k jakým událostem by se časově dala vztáhnout. Mohlo jít o dílčí změny v rámci starší budovy s. j. 1910, nebo o budování prvotního prostor vznikajícího konventu. Obdobný charakter měly i zmíněné základy apsidy kostela s. j. 1919 v sondě S34. Lze-li ještě do této stavební fáze zasadit i vznik ohradní zdi s přílehlou věžovou stavbou, která tvoří jižní sklep pod farou, nemůžeme s jistotou říci. Vztah ohradní zdi ke klášteru je nejasný, nevíme tedy, zda předcházela vzniku kláštera, nebo zda byla její výstavba vyvolána až v souvislosti s budováním kláštera.
