# VÝVOJ HISTORICKÉ ZÁSTAVBY PARCELY Č. 1149/3 PŘI KOPEČNÉ ULICI V BRNĚ

**Abstrakt:** Příspěvek shrnuje výsledky záchranného archeologického výzkumu parcely č. 1149/3 při Kopečné ulici v Brně, který se realizoval v letech 2013 a 2014. Na základě jeho výsledků se zde podařilo archeologické situace rozčlenit do šesti základních fází, které reprezentují stavební vývoj parcely od 13. do 20. století. Parcela byla součástí předměstské osady, jejíž obyvatelé byli ve středověku označováni v písemných pramenech jako „chudí pod Puhlíkem“.

**Abstract:** This paper sums up the results of rescue archaeological research into plot no. 1149/3 by Kopečná Street, Brno conducted in 2013 and 2014. On the basis of its results it was possible to divide the archaeological contexts into six phases that represent the building development of the plot between the 13th century and the 20th century. The plot was part of a suburban settlement whose inhabitants were referred to in medieval written sources as “the poor below Puhlik Hill”.

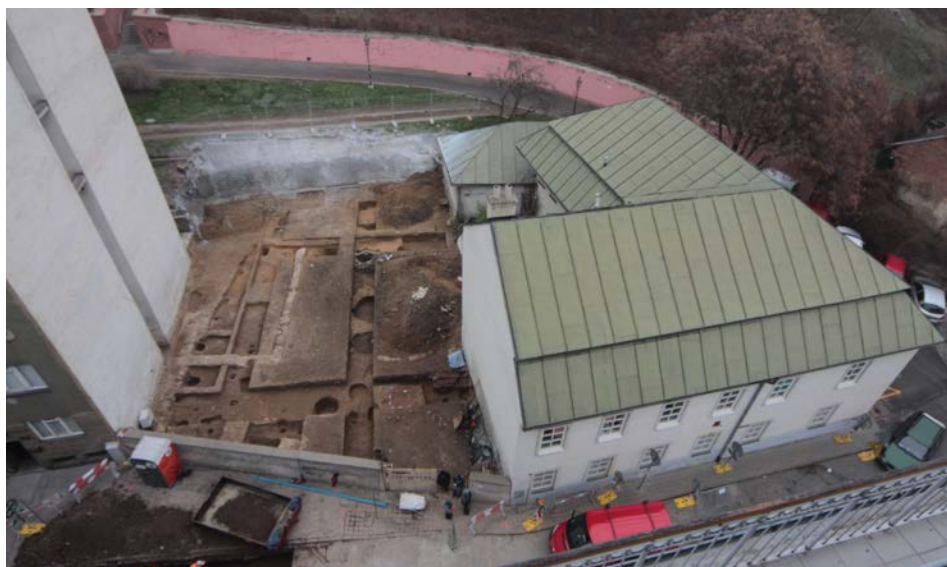
Obr. 2. Pohled od západu na parcelu č. 1149/3 v průběhu archeologického výzkumu v roce 2013. Na vedlejší parcele 1149/1 stávající dům č. 319/38. Zdroj fotoarchiv Archaia Brno, o. p. s. – foto č. 19051-2013.  
Abb. 2. Blick von Westen auf Parzelle Nr. 1149/3 während der archäologischen Grabung im Jahr 2013. Auf der Nachbarparzelle 1149/1 stehendes Haus Nr. 319/38. Quelle Fotoarchiv Archaia Brno, o. p. s. – Foto Nr. 19051-2013.

V současné době je někdejší dům č. 94 rozdělen na dvě majetkové jednotky. Na jižní parcele č. 1149/1 se zachoval historický nárožní dům Kopečná č. 319/38, zástavba severní parcely č. 1149/3 (dům Kopečná č. 1001/40) byla snesena a pozemek byl po jistou dobu nezastavěn (obr. 2 a 3). V roce 2014 došlo k vybudování novostavby bytového domu v podstatě na celém půdoryse parcely.

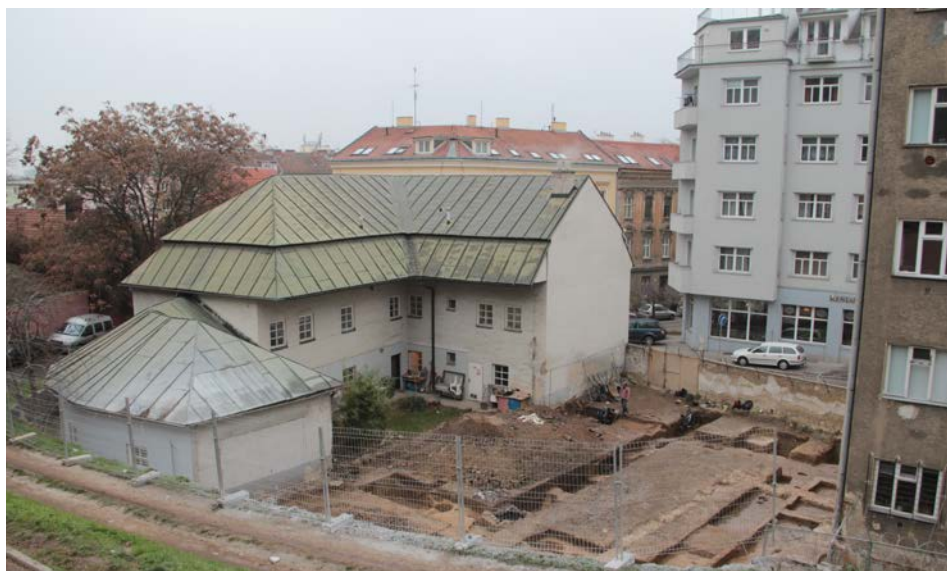
Obr. 3. Pohled od severovýchodu na parcelu č. 1149/3 v průběhu archeologického výzkumu v roce 2013. Na vedlejší parcele 1149/1 stávající dům č. 319/38. Zdroj fotoarchiv Archaia Brno, o. p. s. – foto č. 19128-2013.  
Abb. 3. Blick von Nordosten auf Parzelle Nr. 1149/3 während der Grabung von 2013. Auf der Nachbarparzelle 1149/1 stehendes Haus Nr. 319/38. Quelle Fotoarchiv Archaia Brno, o. p. s. – Foto Nr. 19128-2013.

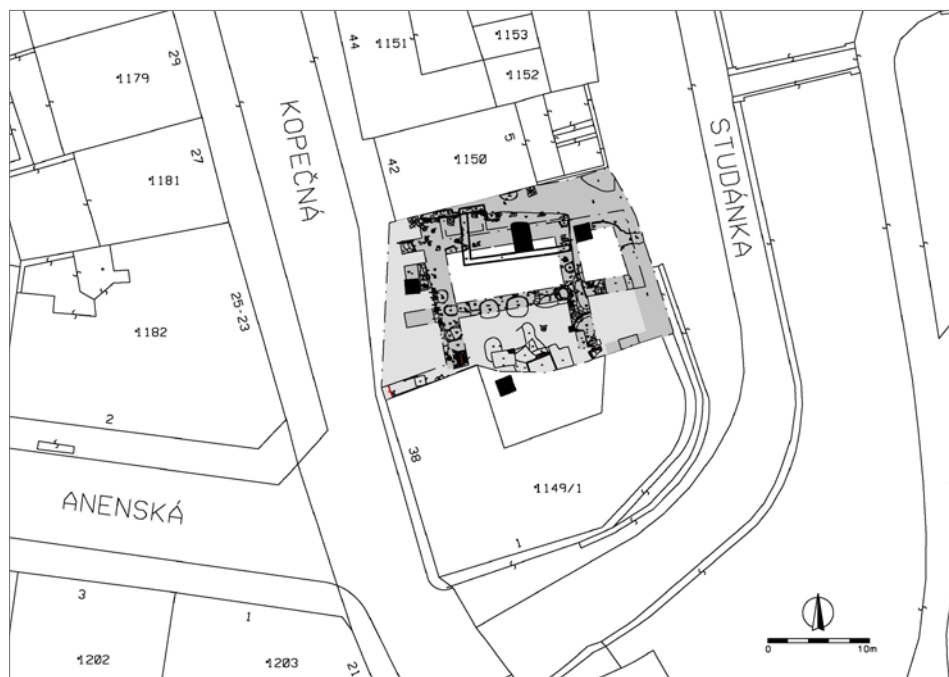
Obr. 4. Parcela č. 1149/3 a její nejbližší okolí. Tmavě šedá – plochy zkoumané metodou plošné exkavace; světle šedá – plochy dohledované a zkoumané během zemních prací stavby; bílá – archeologický terén nebyl exkavován; černá – sondy z roku 2004.

Po odtěžení recentních navázek (mocnost ca 0,5 m) byl výzkum v místech plánovaných zemních zásahů stavby prováděn metodou plošné exkavace. Šlo většinou o základové pasy a technické šachty. Exkavace byla v případě hlubších archeologických situací (odpadních jímek, studny apod.) zastavena na požadované základové spáře stavby (v průměru se pohybovala v hloubce 1 m od snížené úrovně). Později došlo ke změně technologie založení budovy, většina terénu byla proto snížena v průměru o 0,7 m. Toto snižování bylo prováděno stavební firmou pouze za dohledu archeologa. V jižní části došlo k začištění a dokumentaci snížené úrovně, v západní se snižování odehrálo především v rámci výplní zahluobené partie stavby s. s. j. 045, část severní a východní byla již kompletně prozkoumána v předchozí etapě. Blok ve střední části zůstal archeologicky téměř nedotčen (obr. 4).

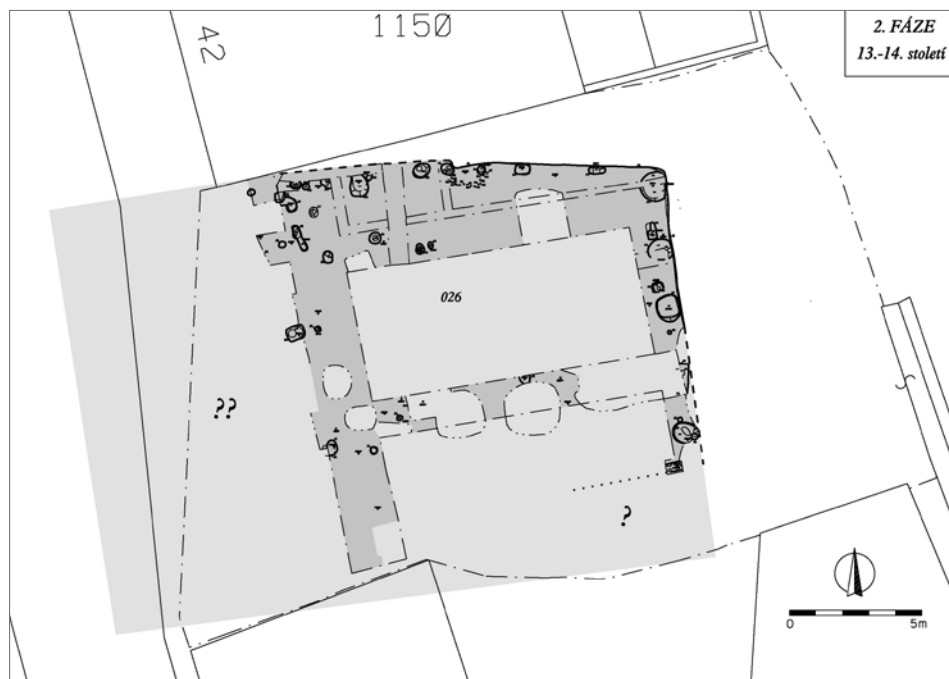
Obr. 6. Druhá fáze stavebního vývoje. 026 – zřejmě jedna stavba dřevohliněné konstrukce, usazená do zářezu ve svahu. Zářez pravděpodobně shodný s východní stěnou stavby. Přesný půdorys budovy zůstal neznámý. Autor A. Zůbek.  
 Abb. 6. Zweite Phase der baulichen Entwicklung. 026 – offenbar ein Bau mit Holz-Lehm-Konstruktion, gebettet in einen Schnitt im Hang. Der Schnitt ist wahrscheinlich mit der Ostwand des Baus identisch. Der genaue Grundriss des Gebäudes blieb unbekannt. Autor A. Zůbek.

Došlo k zasypání stavby s. s. j. 046 a jámy 028. Stratigrafického nástupce představovala aktivita s. s. j. 026. Šlo o doklady po usazení svislých dřevěných konstrukčních prvků (kůlové a sloupové jamky) a pochozí úroveň (podlahové komunikační vrstvičky). Dokumentovaná situace nasvědčovala tomu, že tyto aktivity souvisely s jedinou stavbou. Její přesný půdorys neznáme. Odhadovat ho lze jako čtvercový či obdélný, rozměry přesahovaly hodnoty 15,6 a 15,3 m. Pochozí úroveň byla proti dochované úrovni středověkého terénu zahloubena o 0,3 m. Původně však byla stavba velice pravděpodobně usazena do zářezu ve svahu. Východní stěna proto byla zřejmě poměrně výrazně zahloubena do terénu, opírala se o zářez svahu. Stavba by pokrývala v podstatě celou plochu tehdejší parcely. Předpokládat je nutné její vnitřní členění. Upozorňuje na to také přítomnost kůlových a sloupových jamek v interiéru stavby. Jeho rekonstrukce ovšem nebyla možná. Podél segmentů severní a východní stěny se táhly řady sloupových jam. Průměr sloupů v nich fixovaných lze odhadovat na 0,2 m. Osazeny byly od sebe ve vzdálenosti 2,5 m. Výkopy sloupových jam podél východní stěny byly výrazně větší. Tato skutečnost by mohla upozorňovat na nutnost větší stability, kterou vyžadoval případný tlak zaříznutého svahu, který východní stěna stavby zapírala. V případě s. j. 274, která byla zaznamenána v úrovni podlahy v jihozápadní části stavby, by mohlo jít o relikv otopeného zařízení. Při severní stěně byl v interiéru stavby dokumentován blíže neurčený objekt s. s. j. 027. Na jeho někdejší konstrukci se podílely drobné svislé dřevěné konstrukční prvky kruhového průřezu o síle 4–7 cm. Zůstalo po nich 17 jamek zahloubených do podlahy. Tvořily přibližně půlkruhovou linii o průměru 1 m táhnoucí se od sloupové jamky s. j. 521 ke sloupové jamce s. j. 522. Objekt snad souvisel s vybavením stavby. Je otázkou, zda by nemohlo jít o část konstrukce vstupu – schodiště? (obr. 6).

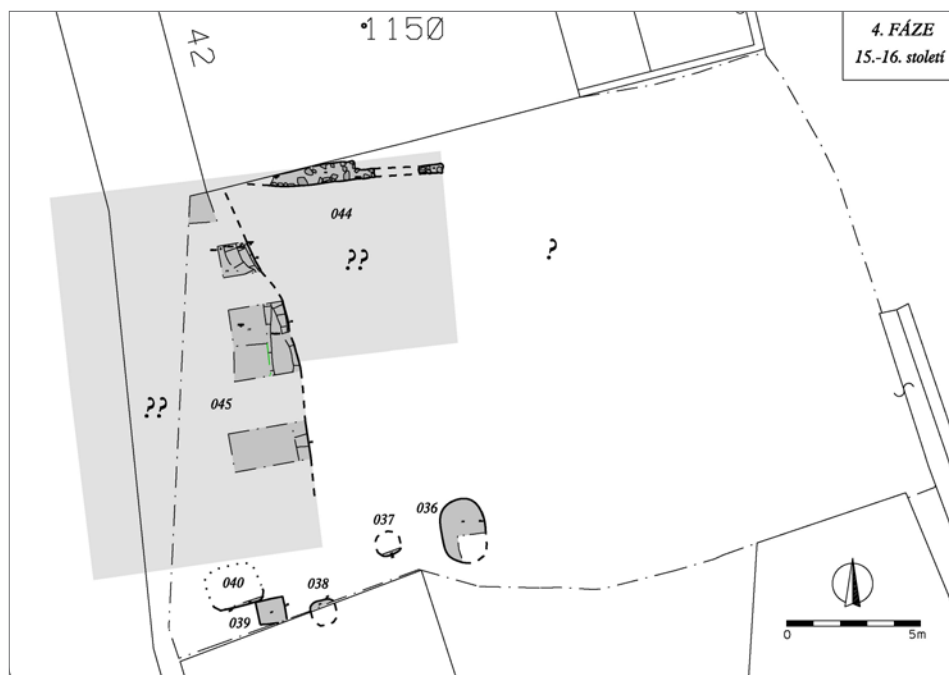
Obr. 8. Čtvrtá fáze stavebního vývoje. Rozsah zástavby neznámý (světle šedá). Stavba 044 již nemusí stát. 045 – zahloubená část zřejmě dřevohliněné stavby; 036–040 – odpadní jímky. Některé z objektů ze 3. fáze by mohly po jistou dobu ještě fungovat (005, 021 + 022). Autor A. Zůbek.

Při uliční čáře byly pro toto období zaznamenány segmenty zahloubené části stavby s. s. j. 045. Půdorys zůstal neznámý ( $>10,5 \times >5$  m). Dokumentovány byly pouze segmenty horní partie východní stěny. Dno bylo zachyceno v severozápadním rohu zkoumané parcely. Hloubka od zachovaného povrchu středověkých aktivit činila přibližně 1 m. Dno však bylo zřejmě víceúrovňové. Potvrzuje to skutečnost, že ve střední části nebylo dna ve stejné úrovni dosaženo. Konstrukce stěn zahloubené části stavby byla tvořena zřejmě dřevěnými prvky. Příslušná stavba stávala v čele parcely. Je otázkou, zda mohla být stratigraficky mladším doplňkem stavby s. s. j. 044, nebo vznikla až po jejím zániku. V jižním sousedství stavby byly zachyceny výkopové aktivity s. s. j. 036, 037, 038, 039 a 040. Většinu z nich lze interpretovat jako odpadní jímky. V zadní části parcely by mohly po jistou dobu ještě fungovat některé z objektů předchozí fáze (s. s. j. 005, 021+022). Nové situace zde nebyly zaznamenány. V tomto ohledu je poměrně zarážející přítomnost odpadních jímek v blízkosti uliční čáry. Pravděpodobnější by bylo jejich umístění do zadní (dvorní) části parcely. Je otázkou, zda je možné uvažovat o jejich příslušnosti k sousední parcele. Nebyla by orientována směrem k západu, ale k jihu (podél Kopečné ulice) a její zadní část s odpadními jímkami by sousedila s předmětnou parcelou (obr. 8).

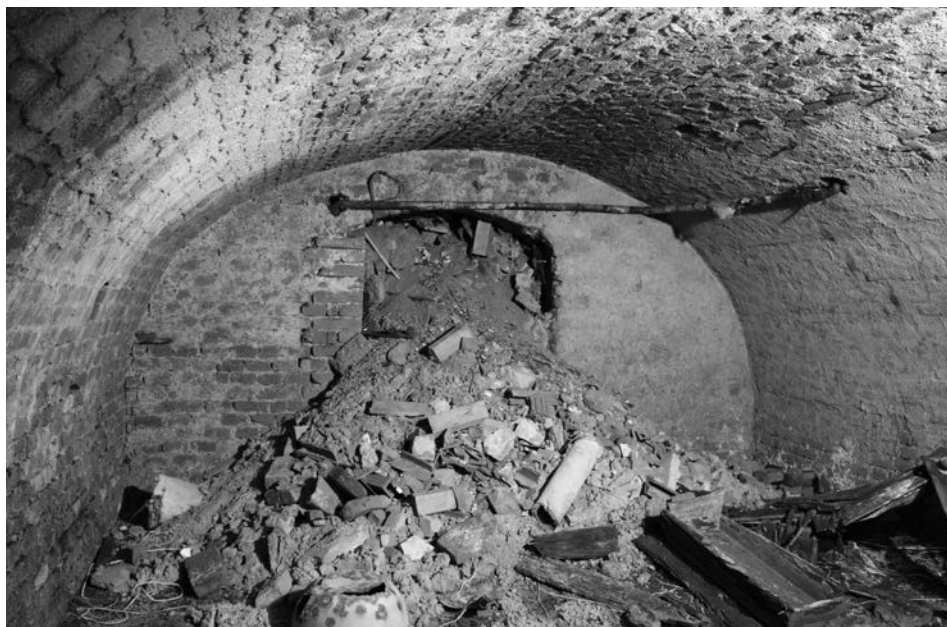
Obr. 13. Pohled od severu do sklepa pod dvorkem domu Kopečná č. 319/38. Zdroj fotoarchiv Archaia Brno, o. p. s. – foto č. 48–2014.

Při jižní hranici parcely se při zemních pracích narazilo na segment sklepa, který se nachází pod dvorkem domu Kopečná 38. Má obdélný půdorys o rozměrech 5,6 × 4,2 m (orientován je severozápad–jihovýchod). Maximální vnitřní výška činí 2,15 m. Vyzděn je z cihelného zdiva, vybaven valenou klenbou. Zřejmě později byla položena podlaha z cihel. V jižní stěně se nachází vstup do dalších prostor, které podle staré plánové dokumentace zasahují zčásti pod stávající dům. V době výzkumu byl vstup zasypán (obr. 13).
