**Pozůstatky středověkých stavebních zvyklostí v prostorové skladbě  
hanáckého domu**

*Archaeologia historica*. 1986, vol. 11, iss. [1], pp. 417-421

JIRÍ ŠKABRADA

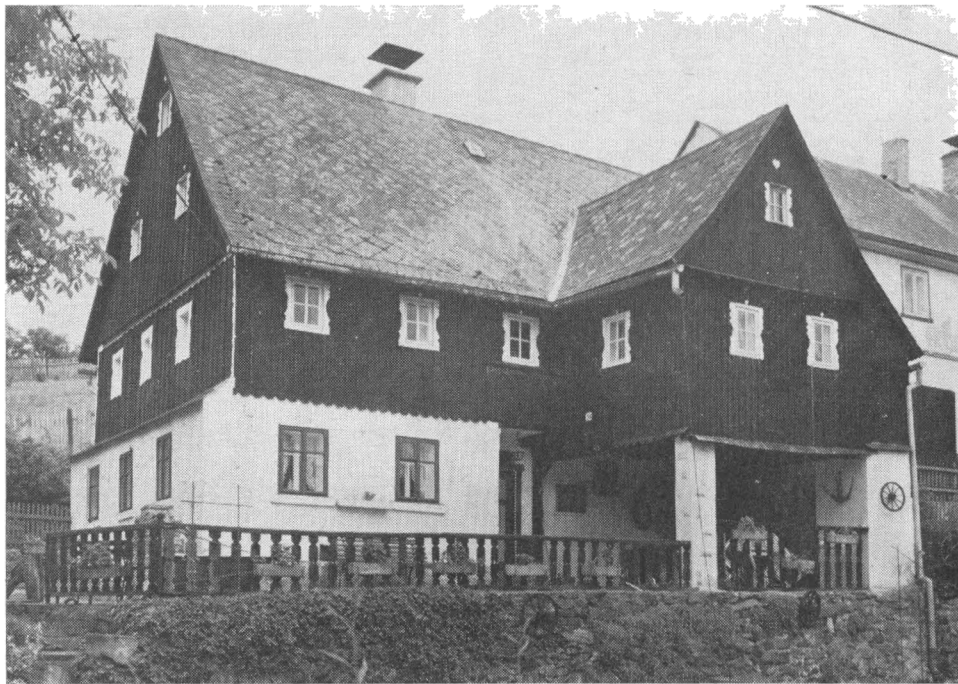
Obr. 5. Příklad severočeského patrového domu z 18.–19. století, u kterého vlivem obdobných omezení jako na Hané došlo k vytvoření útvaru, blízkému hanáckému žudru. Dům je svou podélnou stranou přisazen k cestě, a nemohl se prodlužovat ani dozadu, kde stojí sousední objekt. Další komora se tudíž vysunula z patra nad prostor před vstupem do domu. Zubrnice čp. 51 (o. Ústí nad Labem). – kresby a fotografie autor.

i v oblasti patrového stavitelství v Čechách se můžeme ojediněle setkat s dokladem obdobného řešení vysunuté a podepřené komory tam, kde se stavebník ocitl v podobné situaci, jako na Hané (obr. 5).

5. Beispiel eines nordböhmisches Stockwerkhauses aus dem 18.–19. Jahrhundert, bei dem es unter dem Einfluß ähnlicher Einschränkungen wie in der Hanna zur Ausbildung eines der hannakischen Türhalle ähnlichen Gebildes kam. Das Haus ist mit seiner Längsseite im Sinn der Kommunikation orientiert und konnte nicht einmal nach rückwärts verlängert werden, wo ein Nachbarobjekt steht. Eine weitere Kammer wurde deshalb aus dem Stockwerk über den Eintrittsraum in das Haus vorgeschoben [Zubrnice K. – Nr. 51 (Bez. Ústí nad Labem)].
