**Príspevok ku stredovekým kamenárskym značkám z Bratislavы**

*Archaeologia historica.* 1990, vol. 15, iss. [1], pp. 447-451

M. RYBÁRIKOVÁ-SERDAHELY—T. ŠTEFANOVIČOVÁ

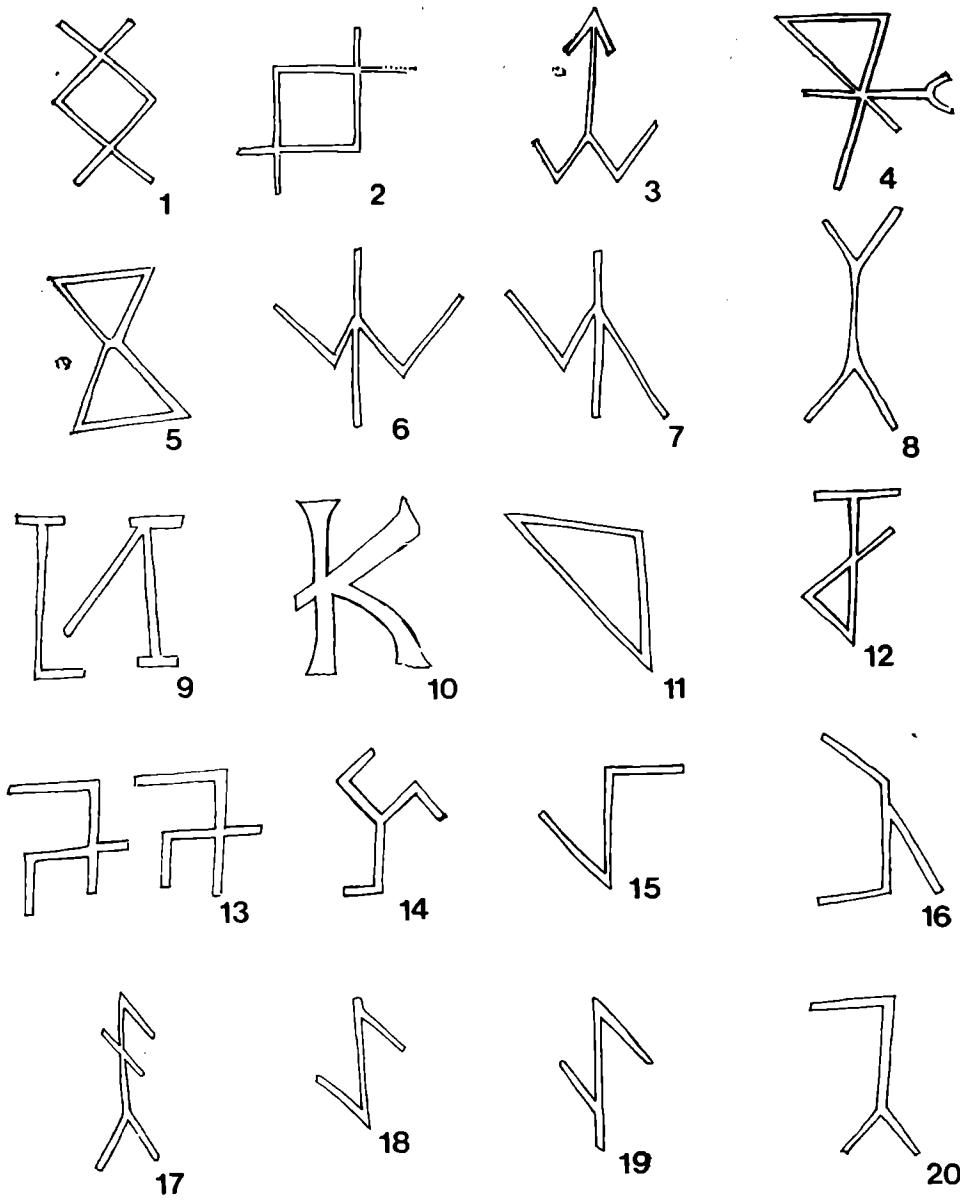
stavieb so značkami, ktoré sú zaznamenané z dómu sv. Štefana vo Viedni (A. Kieslinger 1949). Prehľad výskytu rovnakých značiek na viacerých častiach jednej stavby, alebo na viacerých stavbách prinášame v grafickom vyobrazení nasledovne:

Prehľad výskytu rovnáčkových značiek na viacerých stavbách.

1. Viedeň, značka č. 14 a č. 52 (Kieslinger, 1949); Bratislava, dóm sv. Martina značka č. 15 na klenbe lode (1435—1452).
2. Bratislava-hrad, značka č. 22 na bosáži juhovýchodného nárožia, značka č. 84 na severnej obrube vnútornej brány malého nádvoria, značka č. 91 — ako predchádzajúca, značka č. 110 na západnej stene východnej vstupnej veže hradu.  
Bratislava-dóm sv. Martina značka č. 8 na vonkajšom ostení severného okna; Budínsky hrad značka č. 23.

3. Bratislava-hrad, značka č. 132 a 133 na sekundárne použitej konzole pôvodného vlysu na korune južnej fasády paláca; dóm sv. Martina značka č. 34 z klenby lode, na profile rebra.

4. Bratislava-hrad, značka č. 77 z veľkého vstupného portálu; dóm sv. Martina značka 1, 4, 5 v prvom východnom okne severnej lode, značka č. 23 z klenby lode a značka 4, 10, 12 z klenotnice.

5. Videň — značka č. 100 z vysokej veže; Bratislava, dóm sv. Martina, značka č. 39 z lode kostola.
6. Bratislava-hrad, značka č. 161 zo studne; Viedeň, značka č. 9 z Albertínskeho chóru a značky č. 24 a 25 zo ženského chóru.

7. Bratislava-hrad, značka č. 129 z okna južnej fasády paláca; Viedeň, značka č. 161 z Orlej veže.
8. Bratislava-dóm sv. Martina, značka č. 16 z lode, podobne značka č. 11; Bratislava-Klariský kostol, značka č. 1 z ostenia okna; Viedeň, značka č. 44 z prepoštského chóru.

9. Bratislava-Klariský kostol, značka č. 3 z ostenia okna; Viedeň — značka č. 10 z Albertínskeho chóru.
10. Bratislava-Klariský kostol, značka č. 4 z 2. okna; Viedeň, značka č. 58 a 154; Budín, značka č. 218.

11. Bratislava-hrad, značky č. 14, 19, 114, 106; Bratislava-Františkánsky kostol, značka č. 10.
12. Bratislava-hrad, značka č. 11; dóm sv. Martina, značka č. 11, Budín, značka č. 25, 126.

13. Bratislava-hrad, značka č. 152—154, 156, 158; dóm sv. Martina, značka 1—3, 5, 15.
14. Bratislava-hrad, značka č. 130; dóm sv. Martina, značka na južnom pilieri západnej fasády; Viedeň, značka č. 39.

15. Bratislava-hrad, značka 101; dóm sv. Martina, značka č. 9 na južnom okne a značky č. 3 a 6 na prvom východnom okne; Viedeň, značka č. 28, 50, 114; Budín, značka č. 163—167.

16. Bratislava-hrad, značka č. 78; dóm sv. Martina, značka č. 4.
17. Bratislava-dóm sv. Martina, značka č. 13 z klenby lode; Viedeň, značky č. 141, 160, 169.

18. Bratislava-dóm sv. Martina, značka č. 5 z točitého schodišťa; Budín, značka č. 175.
19. Bratislava-dóm sv. Martina, značka č. 9 z interiéru schodišťa vo veži a značka č. 1 z klenotnice; Budín, značka č. 130.

20. Bratislava-hrad, značka č. 138; Budín, značka č. 176.

Übersicht des Vorkommens identischer Steinmetz-Zeichen auf mehreren Bauten.
