Stavebná plastika ruiny stredovekého kostola v Piešťanoch

Archaeologia historica. 2006, vol. 31, iss. [1], pp. 333-344

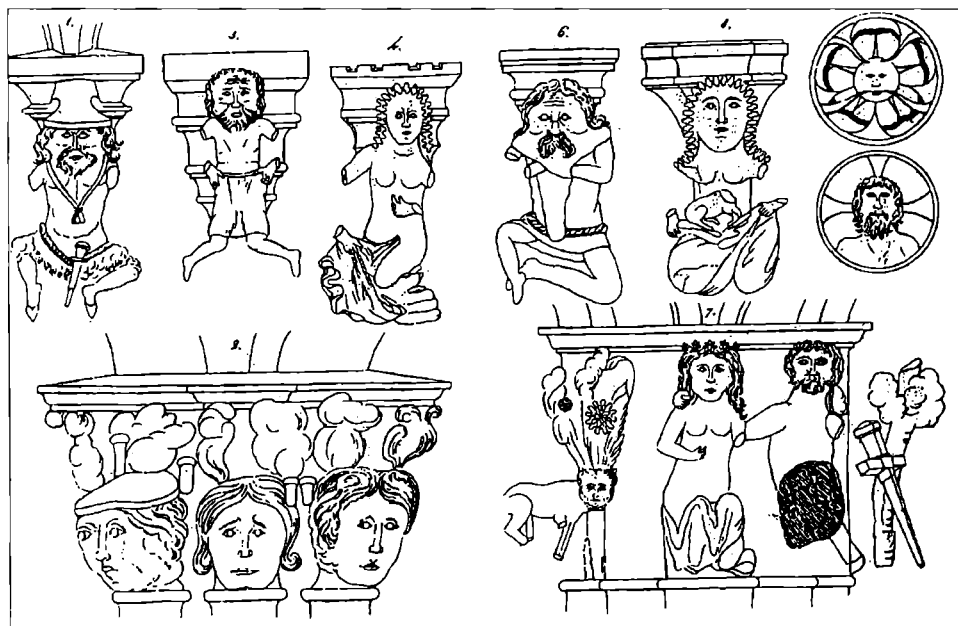
Obr. 1. Piešťanské fragmenty na rytine A. Mednyánszkeho, 1818.

Mednyánszkemu ako východisko pre stručné dejiny kostola slúžili kanonické vizitácie z 18. storočia: v jednom z citovaných zápisov z roku 1731 (vizitácia Františka Zichyho) sa po prvý raz objavilo aj spojenie stavby s templármi, ktoré zopakovala potom vizitácia z roku 1756 (Anton Révay), kým ďalší zápis z roku 1788 (Jozef Batthányi) kostol spojil s benediktínmi z opátstva sv. Hypolita pod Zoborom (Mednyánszky 1818, 494). Mednyánszky v popise stavby uviedol, že v kostole s dvomi presbytériami, z ktorého sa zachovali iba ruiny, je 23 sochársky stvárnených prvkov. Na niektorých (na 12 kusoch) je „vyobrazené len rastlinstvo a ovocie“ – tieto bližšie ani neopísal ani nenakreslil, ďalšie (s figurálnymi motívmi) si vyslúžili podrobnejší opis (Mednyánszky 1818, 495–496), nie všetky však aj nákreš. Na rytine priloženej k článku je 9 číslovaných prvkov, ktoré sa v zásade kryjú s textom opisov. V ich ikonografii hľadal tajomné motívy templárov. Položky 1 až 5 z rytiny lokalizoval do ľavého presbytéria, ostatné do pravého.

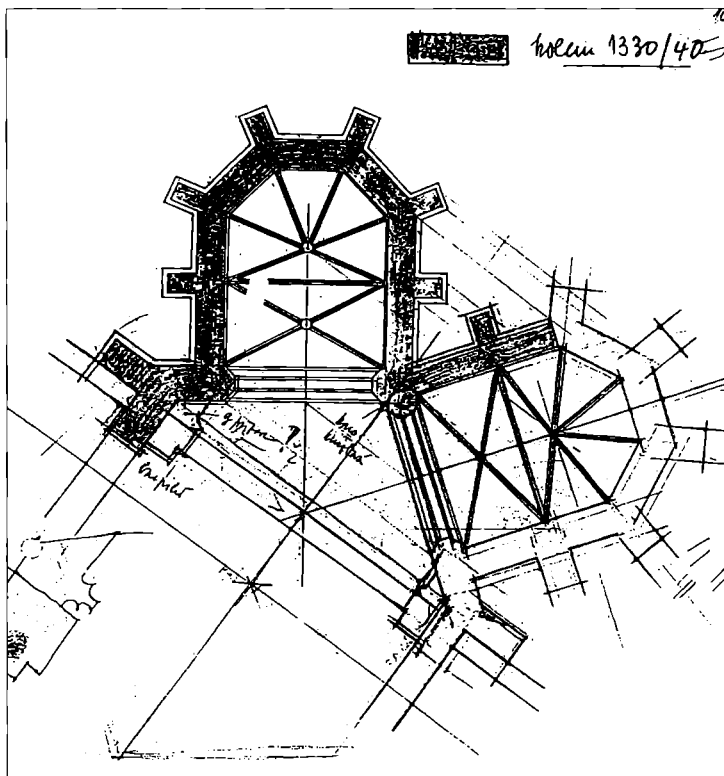
Obr. 2. Terénny náčrt pôdorysu uzáveru piešťanskeho kostola, V. Mencl.

poznámku (Mencl 1967, 14). Spomenul v nej aj svoj skorší výskum a architektúru rámco-vo zaradil do slohových súvislostí druhej štvrtiny 14. storočia. Z pozostalosti V. Mencla pochádza niekoľko terénnych náčrtov (dnes v archíve Pamiatkového úradu v Bratislave), zachytávajúcích pôdorys východnej časti kostola i niektoré profilácie stavebných detailov: nie je však isté, kedy vznikli tieto škice. Krátko pred Menclovým výskumom začali deliť nezastavané pozemky okolo kostolnej ruiny na stavebné parcely a vlastné torzo nielenže susedilo s novovznikajúcou zástavbou, ale presahovalo do viacerých okolitých záhrad. Malá plocha so zrúcaninou bola síce po roku 1930 vyňatá zo súkromného vlastníctva (Ruttkay 1988, 115), prístup k nej však komplikovali vzťahy s vlastníkmi v okolí. Narazila na ne aj skupina architektov zo Slovenskej technickej univerzity v roku 1953, keď chcela opäť preskúmať areál. Nie je celkom známy rozsah ich skúmania, ale zrejme iba znovu doložili Menclom zistený pôdorys južného presbytéria. Skupina architektov zostáva podnes anonymná, ich výsledky zhrnula iba krátka nepodpísaná časopisecká správa (J. K. 1956, 46). Na lokalite potom v rokoch 1981 a 1982 uskutočnil Alexander Ruttkay archeologický výskum, ktorý overil jednotu gotickej stavby v skoršie identifikovanom rozsahu, ale zistil tu aj staršie hrobové nálezy (Ruttkay 1988).

Čiastočne sporným miestom pôdorysu kostola je aj priestor vo východnej časti lode v mieste napojenia oboch presbytérií, ktorý vytvára trojuholníkové klebnové pole. Už V. Mencl na svojich nedatovaných terénnych náčrtoch v jeho bočných cípoch zaznamenal zachované úseky prípor ako druhotné (voči obvodovému murívu), hoci na publikovanom pôdoryse fázovú postupnosť jasnejšie nevyznačil (Mencl 1967, 14). Otvorená teda zostáva otázka, ako bolo pôvodne zaklenuté toto klenbové pole a či loď mala vo svojom čele hneď aj vlastný triumfálny oblúk. V. Mencl rekonštruoval do tejto situácie trojdielnu rebrovú klenbu. Rovnako neistá sa javí táto časť stavby aj v pozorovaniach pamiatkového výskumu (Žuffová 2005, 31 n.). Je však azda možné, že detaily, ktoré sa okolo triumfálneho oblúka v lodi ukazujú ako druhotné, vznikli len s miernym časovým posunom za obvodovými múrmi a boli len akousi korekciou počas stavebných prác.

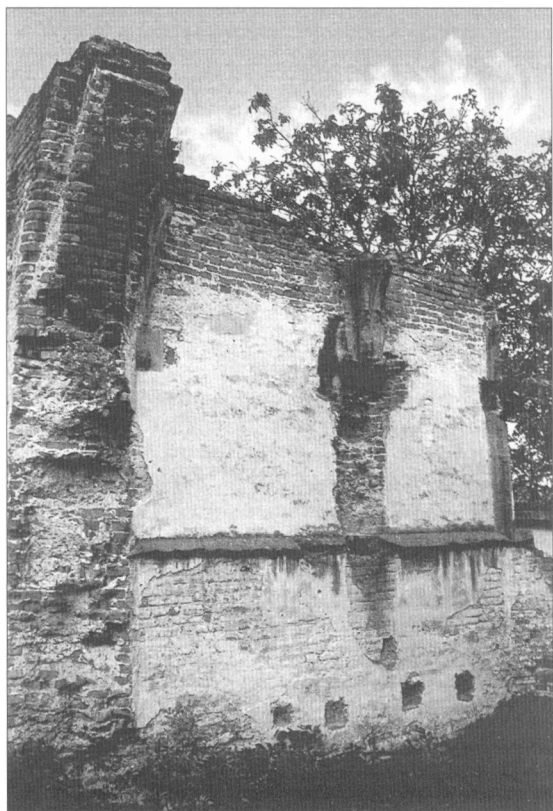
Obr. 3. Severná stena severného presbytéria.

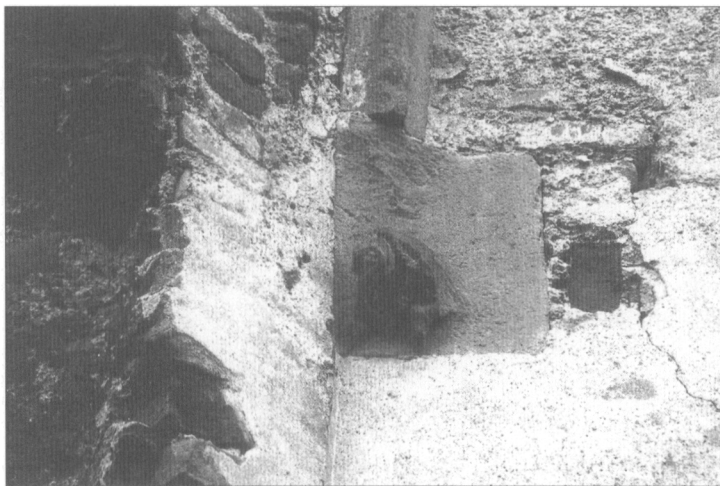
V dnešnom torze stavby iba dve konzoly priamo poukazujú na figurálne zložky: nachádzajú sa v kútoch severného presbytéria pri triumfálnom oblúku. Z konzoly v severnej stene je evidentný pravidelný kamenný blok osadený do tehlového muriva. V jeho dolnej časti je torzo kľačiacej mužskej postavy – spodná časť drobnej figúry, približne po pás. Pod dosadnutím rebra v hornej časti bloku je deštruovaný (osekaný) povrch kameňa, ostatné plochy kameňa sú hladené. Podľa zachovaných častí figúry a podľa malých osekáných plôch

Obr. 4. Fragment kútovej konzoly zo severnej steny severného presbytéria.

možno usudzovať, že postava bola pôvodne stvárnená vo vysokom reliéfe, ba mohla dosahovať priestorovú kvalitu sochy, oddeľujúcej sa od hladkého „pozadia“. Torzo zodpovedá konzole č. 1 z Mednyánszkeho nákresu a popisu, ktorý identifikoval vo figúre templársky idol Baphomethe, odetý do ľvej kože (Mednyánszky 1818, s. 495). Ruttkay figúru popísal ako kľačiaceho rytiera (príslušníka rytierskej rehole) s dobovými detailami na odevu – ako kovové puklice na kolenách, členková obuv s ostrými hrotmi, zúbkovaný okraj pláštá, stáčaný povrazcový opasok s krátkym mečom (Ruttkay 1988, 124, 134–135). Módne prvky odevu podľa neho čiastočne určujú datovanie vzniku figúry do druhej tretiny 14. storočia. Ďalší autori v zlomku figúry videli plastiku bojovníka (Krupa–Bača 1993, 15). V Mednyánszkeho časoch postava mala ešte mužskú hlavu s bradou i obnažený trup, ruky jej však chýbali. Konzolu zvrchu ukončovala podžlabená rímsa. Jednoznačne je problematické hľadať ikonografické vzťahy

klačiacej mužskej figúry k tajomnému svetu templárov, rovnako nie je opodstatnené vidieť v nej ani vyobrazenie príslušníka rytierskeho rádu: pravdepodobnejšie je vychádzať z konzolového situovania figúry ako „nosiča“ klenby – atlanta, ako to svojho času navrhol už A. Ipolyi, uvažujúci o type (Ipolyi 1863/1873, 118). Podľa Mednyánszkeho kresby v piešťanskom kostole bolo pôvodne podobných figurálnych konzol viac. Jej priamou analógiou je konzola z budapeštianskej zbierky (MNG 55.1048), ktorú tak isto charakterizuje podrobné spracovanie detailov odevu. Motív atlanta sa často vyskytuje v stavebnej plastike 14. storočia, jednak vo viedenskom sochárstve, ale aj v ďalších stredoeurópskych okruhoch.

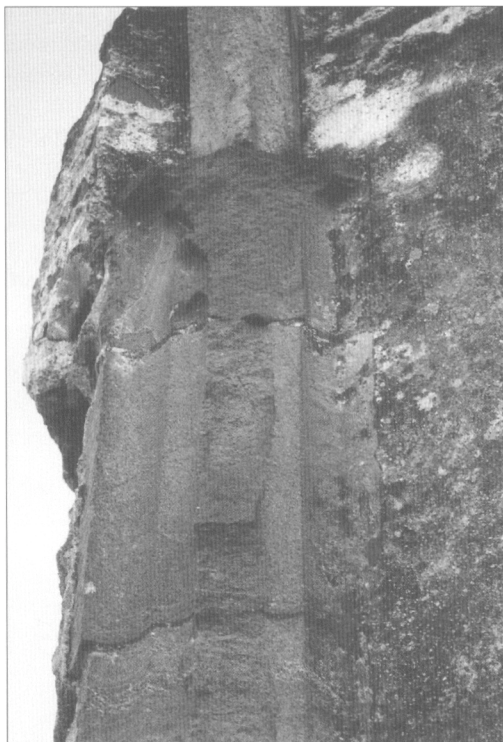
Hlavice zo záverových častí – z päťosminových polygónov mali jednoduchšiu, kalichovú formu. Spájali sa s jedinou (trišvrtevalcovou) príporou a jediným hruškovým rebrom klenby. V stavebnom torze je doložený tento typ iba raz: v mieste nasadenia polygonálneho uzáveru na južný múr severného presbytéria kostola sa zachovala silueta kalichovej hlavice v profilácii s odstupňovanou krycou doskou, rímsovým podžlabením a dvomi výstupkami na ľavom okraji (zrejme stopami po deštruovaných rastlinných ornamentoch). Pravá hrana siluety hlavice je nečitateľná. Na hlavicu nadväzuje poškodené hruškové rebro klenby a zospodu deštruovaná valcová prípora, zachovaná iba ako odtlačok, zovretá dvomi výžlabkami a zo strán podložená ešte úsekmi rovných plôch. Výžlabky a hladká podložka končili v rovine krycej dosky hlavice. Lemovanie ďalšími prvkami odlišuje záverové prípor od článkov na hĺbkových múroch presbytérií, kde zväzkové prípor vyrastali priamo bez sprostredovania z hladkých rovných plôch steny. Na základe zachovaného torza vieme síce rekonštruovať formy prípor i typy hlavíc z polygónových úsekov, nie celkom však ich ornamentiku. Hlavica rovnakého druhu z budapeštianskej zbierky (MNG 55.1039) má kalich dekorovaný päťlistovými rozetami a zvlnenými ostrými listami, jej silueta je však odlišná od obrysov, ktoré sa ešte črtajú v Piešťanoch (táto hlavica zostala na stavbe doteraz nepovšimnutá).

Obr. 5. Torzo záverovej hlavice prípory s rebrom, severné presbytérium.

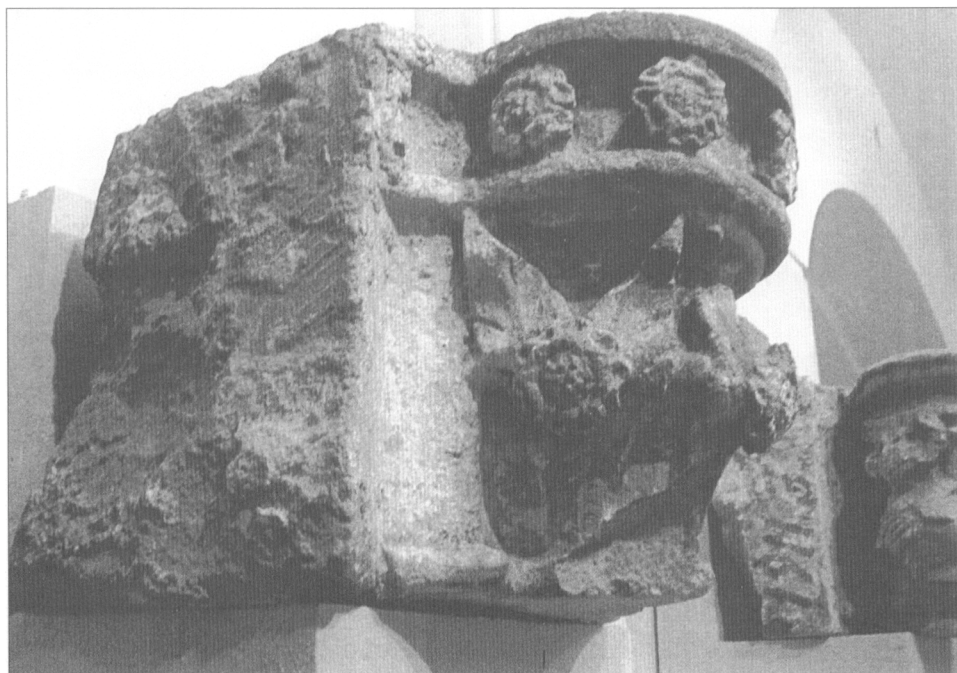
Obr. 6. Záverová hlavica s rastlinnou ornamentikou (MNG, Budapešť, inv. č. 55.1039).

Obe uvedené konzoly zo stavby spolu s budapeštianskou, s klačiacou mužskou figúrou, predstavujú typ, ktorý použili v kútových situáciách, kde klenbové konštrukcie končili v konzolovom (figurálne zdobenom) útvare a nenadväzovali na ne prípor v nižšej časti steny. Neboli tak previazané s členením stien, vrátane kordónovej rímsy, ktorá lemovala steny oboch presbytérií v rovine okenného parapetu. Ich hlavným výzdobným prvkom boli figúry. Konzoly (resp. hlavice prípor) z hĺbkových stien presbytérií na mieste sa nezachovali, ich kvalitu a typológiu možno posúdiť iba podľa muzeálnych dokladov. Mali trojdielnu kalichovú formu, zodpovedajúcu zväzkom klenbových rebier (s hruškovou profiláciou) a príporám (s valcovým profilom), ktorých konštrukciu prepájali. V oboch presbytériách kostola boli pôvodne štyri takéto hlavice, dva kusy tohto typu, zdobené rastlinnou ornamentikou i figurálnymi detailami (hlavami) sú v galerijných zbierkach (MNG 55.978 a 55.979).

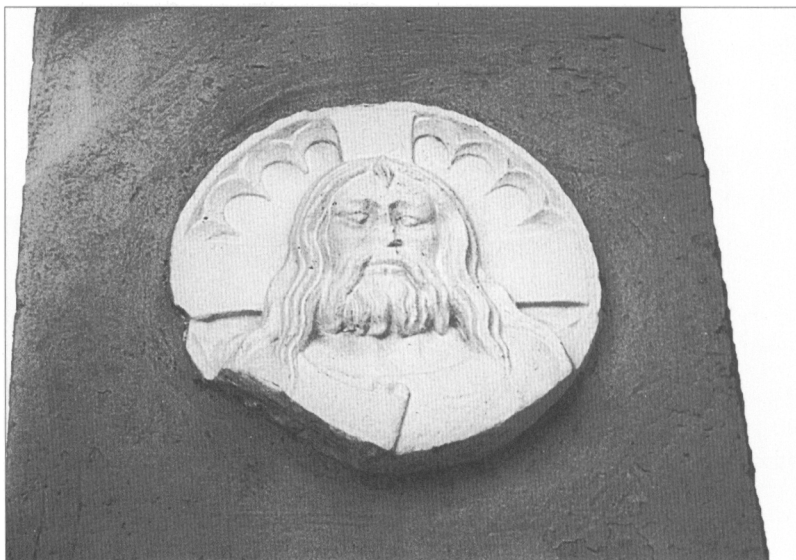
Kruhový svorník s reliéfnou hlavou Krista s krížovým nimbom, lemuje po celom okraji pravouhlý pásik, v hornej polovici (medzi ramenami krížového nimbu) sú dva úseky kružbového vlysu z oblúčkových motívov. Pod hlavou Krista (v ľavom úseku kruhu) je plochá nápisová stuha so zavinutým koncom. Svorník je v architektúre kostola spoľahlivo identifikovateľný na základe Mednyánszkeho popisu a kresby (Mednyánszky 1818, 495, kresba položka 5) do severného presbytéria. Ruttkay reliéf hlavy Krista zaradil medzi archaizujúce motívy, (pripomínal mu byzantské predlohy – fresky Pantokratora) a hľadal pre ne inšpiráciu „priamo alebo sprostredkovanou formou na juhovýchode“ (Ruttkay 1988, 134–135). Potom aj iní autori odkázali na Ruttkayove úvahy o archaizme i byzantských predlohách (napr. Krupa–Bača 1993, 15). Na takúto klasifikáciu nie je dôvod: svorníky tohto typu sú

Obr. 7. Svorník s hlavou Krista.

zvyčajne v stredoeurópskej gotike 14. storočia (napr. mariánsky chór dómu sv. Štefana vo Viedni). Oproti viedenským svorníkom (Zykan 1968, 10) piešťanský má odlišné niektoré formové detaily, najmä neornamentálne spracovanie vlasových partií.

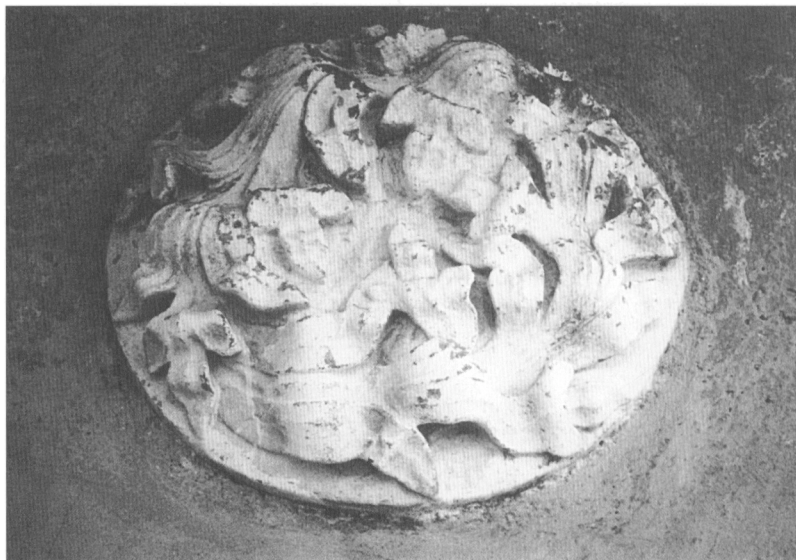
Obr. 8. Svorník s listovou ornamentikou.

Druhý svorník z fary nie je v architektúre kostola celkom spoľahlivo situovateľný: Ruttkay predpokladal jeho polohu v klenbovom poli medzi „hlavným triumfálnym oblúkom presbytéria a jeho dvomi krídlami“. Odvolával sa na popis Mednyánszkeho, že ide o miesto „antiquissime navis apicem“, kde mal byť svorník s „dvomi priečnymi zväzkami“ (Ruttkay 1988, 126). Mednyánszkeho kresba podobný svorník nezaznamenáva, jeho záujem sa sústredil len na figuratívne prvky. Okrem svorníka s hlavou Krista nakreslil ďalší, s listami a maskou uprostred terča, ktorý medzi zachovanými kusmi s neďa identifikovať (Mednyánszky 1818, kresba položka 9). Pri istej schématickosti jeho nákresov, do úvahy prichádza typ svorníka s maskou divého muža, rozšírený v stredoeurópskej gotike 14. storočia, najmä prostredníctvom svätoštefanskej huty z Viedne (porov. Zykan 1968, 15). Kruhový terč ornamentálne zdobeného svorníka z fary ako hlavný motív vyplňajú dva dlhé plazivé, zvlnené listy, vzájomne na seba nadväzujúce, s početnými „odbočujúcimi výhonkami“, ktoré sú komponované do kruhu. Povrch listov je pozdĺžne reliéfne žilkovaný. Typ jeho ornamentiky je tak isto odvoditeľný z okruhu pôdobenía viedenskej stavebnej plastiky.

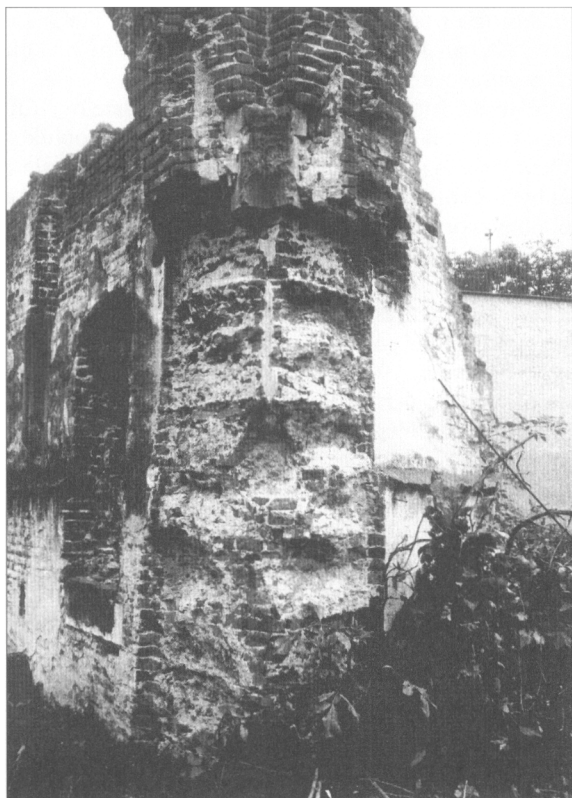
Na rozdiel od nejasností okolo klenbového poľa vo vrchole pôdorysu jednolodia, (čo mohlo mať svoje dôsledky aj na zaklenie ostatných úsekov lode), za jednoznačne primárne možno považovať vytvorenie triumfálnych oblúkov oboch presbytérií, ktorých tehlové murivá (po nasadenie oblúkov) boli obložené kamennými opracovanými blokmi. Obklad sa nezachoval, ale veľkosť a rozloženie kamenných prvkov sú čitateľné podnes z ich odtlačkov na poškodených tehlových múroch. Súčasťou kamenného obkladu v osi lode kostola, na mieste stretania oboch presbytérií bola aj nika pre sochu, ktorú ohraničovala zo spodu konzola a zvrchu kamenný baldachýn. Táto situácia zostala v doterajšej literatúre k piešťanskému kos-

Obr. 9. Napojenie severného a južného presbytéria.

po jeho stranách sú pozostatkami po pätkách klenbových luniet. Azda s touto situáciou – baldachýnom a nikou, pohľadovo uplatňujúcou sa ako dominanta interiéru lode kostola – môže súvisieť zázračná socha Panny Márie, o ktorej sa v súvisi s piešťanským kostolom zmieňuje J. Follajtár. Plastika sa tešila obľube u pospolitého ľudu i šlachty: manželka Jozefa Erdődyho nechala vytvoriť čipkovú prikrývku sochy zo svojho svadobného plášta (Follajtár

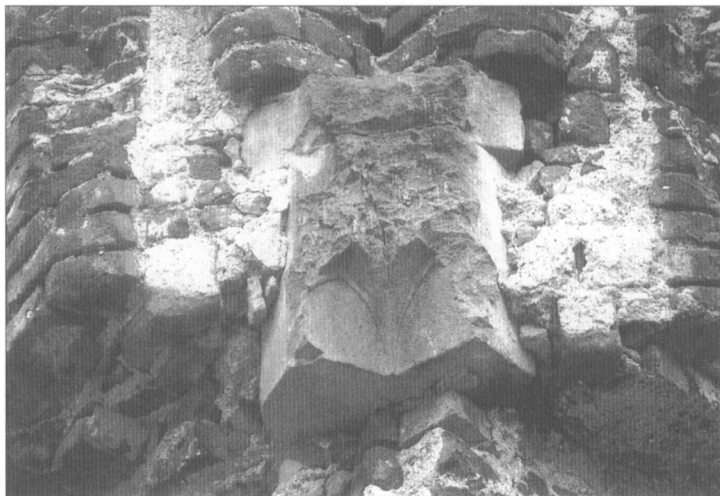
tolu nepovšimnutá. Zachovalo sa z nej torzo: pod nasadením klenby je fragment kamenného (pôvodne) polygonálneho baldachýnu. Skladal sa z vystupujúcej vrchnej, zrejme rímsovej časti, na ktorú nadväzoval vlastný baldachýn, ktorý bol podklenutý motívom drobnej rebrovej klenby. Z podklenutia sú podnes viditeľné iba dva lomené čelá drobných klenbových luniet, lemované tenkým valcovým pruhom, naznačujúcim „rebro“. Podľa torza nie je možná presnejšia rekonštrukcia tvaru baldachýnu, ale aj tento nález je dôležitým poznatkom pre poznanie možností uplatnenia sochárstva v interieri piešťanského kostola. Konzola, na ktorej bola umiestnená (nezachovaná, nateraz bližšie neznáma) plastika, chýba, v tehlovom murive je pod baldachýnom evidentné iba jej miesto (ako vyhlbenina v mure, cca 115–120 cm pod baldachýnom). Na baldachýn zrejme zvrchu dosadalo rebro klenby z trojuholníkového poľa vo východnej časti lode, zošikmené plochy steny

Obr. 10. Fragment baldachýnu.
