Hrad Karlík

TOMÁŠ DURDÍK

Karlík Castle

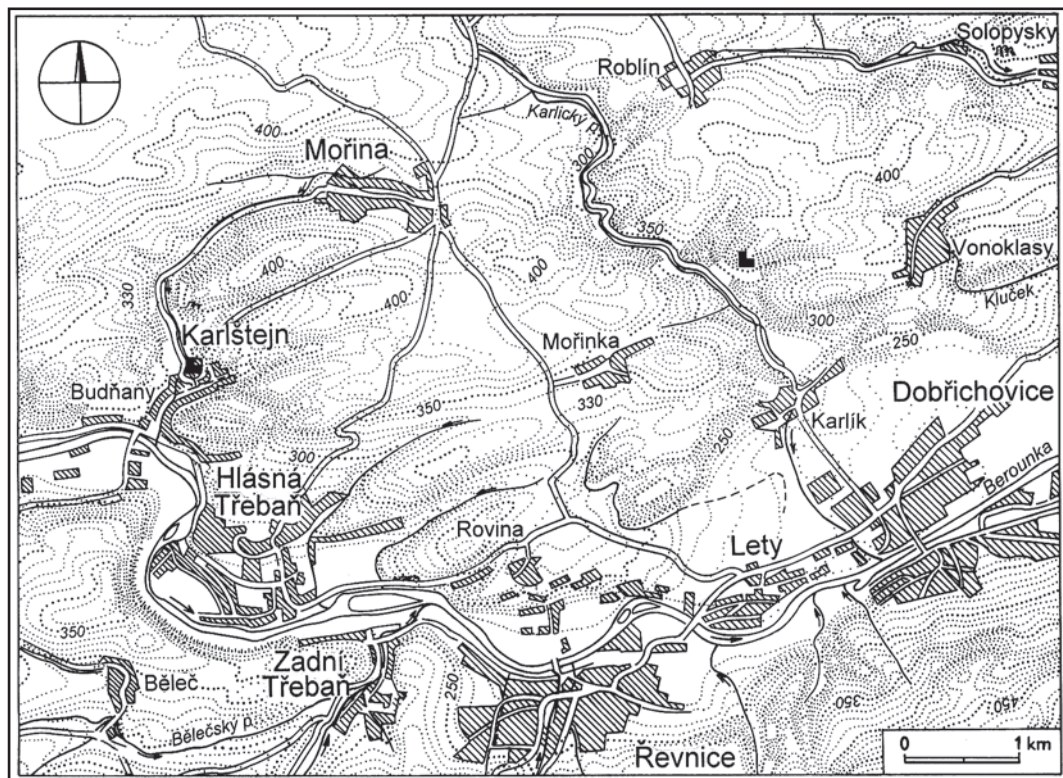
Obr. 2. Karlík, hrad, k. ú. Mořina, okr. Beroun. Poloha hradu na výřezu z mapy 1 : 10 000. Kresba L. Batulková.

Abb. 2. Karlík, Burg, Katastergebiet Mořina, Kreis Beroun. Lage der Burg auf einem Kartenausschnitt im Maßstab von 1:10 000. Zeichnung L. Batulková.

Určité informace použitelné pro historickou interpretaci nepochybně přináší poloha, podoba (obr. 3) a sídelně geografické souvislosti hradu (obr. 2). Jeho stavenišťem se stala úzká a dlouhá strmá skalnatá ostrožna s převýšeným koncem, výrazně vyběhající do východní strany úzkého údolí Karlického potoka z vyššího návrší severně od již zmíněné dnešní vsi Kar-

lík a Dobřichovic (katastrální území Mořina, okr. Beroun). Tato poloha nevykazuje žádný přímý kontakt s doposud známým historickým osídlením. Celé údolí i širší okolí hradu je zalesněno a tento stav nepochybně odpovídá i středověké situaci. Údolím podél Karlického potoka dnes prochází silnice z Dobřichovic na Mořinu a přímo pod hradem se na ní strmě stoupajícím údolím s vydatným pramenem sledujícím jižní stranu hradní ostrožny napojuje cesta na Vonoklasy. Hrad leží vzdušnou čarou 3,8 km východně od Karlštejna.

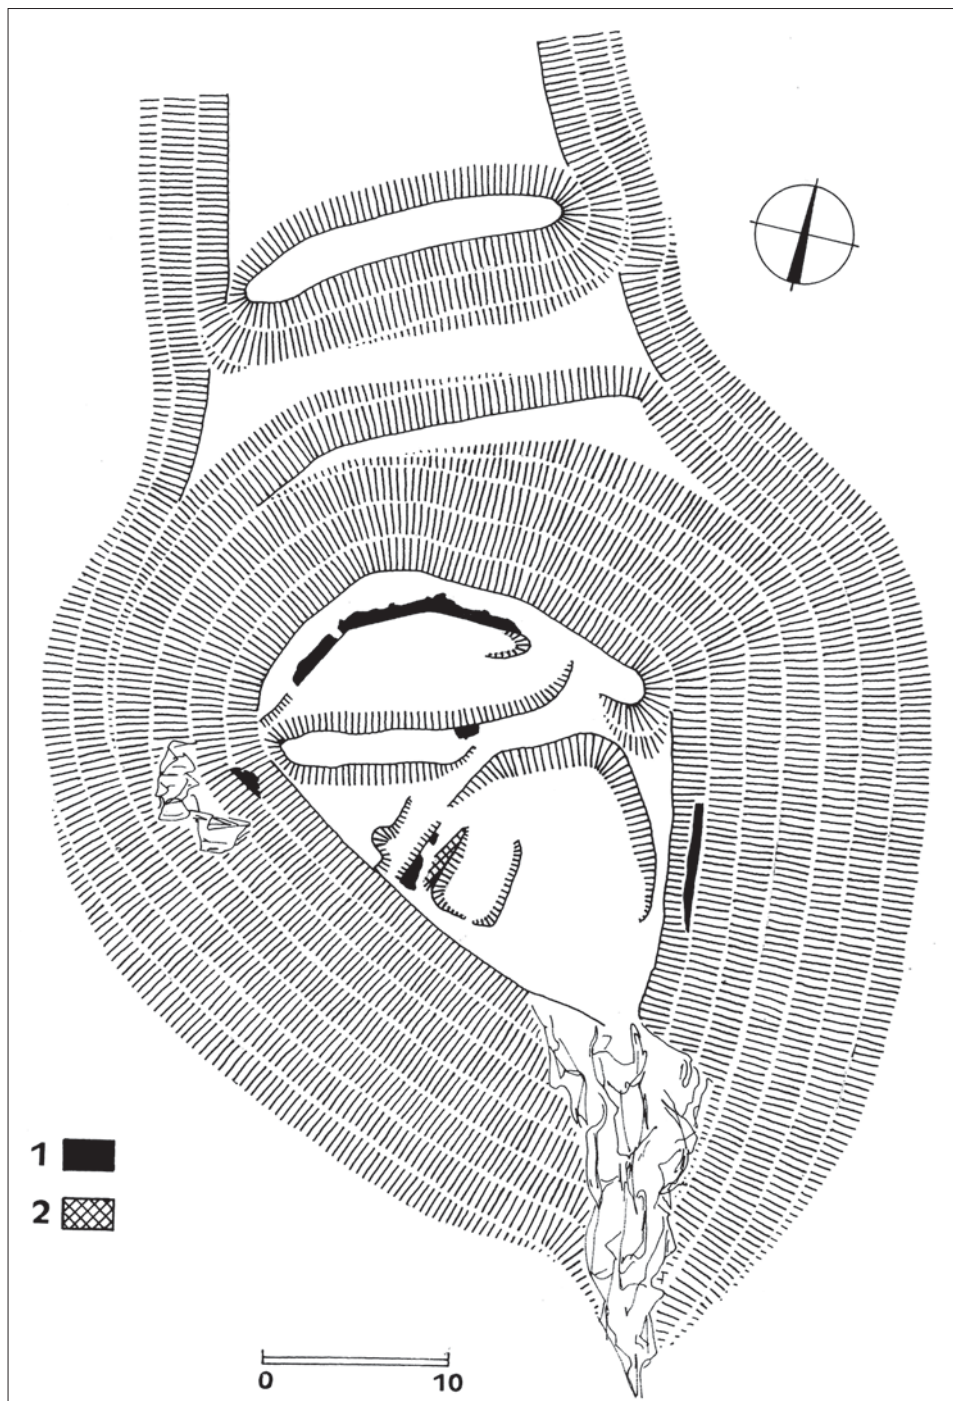
Obr. 3. Karlík, hrad, k. ú. Mořina, okr. Beroun. Terénní náčrt hradu zachycující stav v červenci 2003 (pouze vnitřní líc čelní zdi je zakreslená podle stavu v roce 1974). 1 – nad úrovní terénu patrné zdivo; 2 – nad úrovní terénu patrné vyvrácené zdivo. Kresba J. Durdiková.

Abb. 3. Karlík, Burg, Katastergebiet Mořina, Kreis Beroun. Die Geländeskizze der Burg zeigt den Zustand vom Juli 2003 (nur die Innenflucht der Frontmauer wurde entsprechend dem Zustand von 1974 eingezeichnet). 1 – über Geländeniveau erkennbares Mauerwerk; 2 – über Geländeniveau erkennbares, eingestürztes Mauerwerk. Zeichnung J. Durdiková.

Nevelký hrad (obr. 3) zaujal, jak již bylo uvedeno, mírně převýšený skalnatý konec úzké ostrožny. Toto převýšení je dnes dosti výrazné (obr. 4), což však může být jistě ze značné části způsobeno kubaturou troskek s největší pravděpodobností zavřeného hradu. Určité přirozené převýšení podloží je však nesporné.

Výrazně výše položený vnitřní hradní areál má nepravidelný, zhruba kapkovitý obrys. Jeho přední část je oproti zadní ještě poněkud převýšena. Zmíněná přední část měla polygonálně utvářené čelo. Dokládá to v roce 1974 patrný, nepochybně nezodpovědnými neodbornými výkopy odkrytý vnitřní líc čelní zdi (obr. 6). V roce 2003 byl tento líc již bohužel zcela destrukován a nad úroveň terénu vystupovalo pouze amorfní jádro zdiva (obr. 7). Vyvýšenou čelní vnitřní plochu hradu oproti zadní vymezuje výrazný valovitý útvar. Jak ukázala malá část v roce 2003 nad úroveň terénu vystoupivšího vnitřního líce zdi, je nepochybně reliktem nádvorní stěny stavby, která v čele hradu stávala (obr. 8).

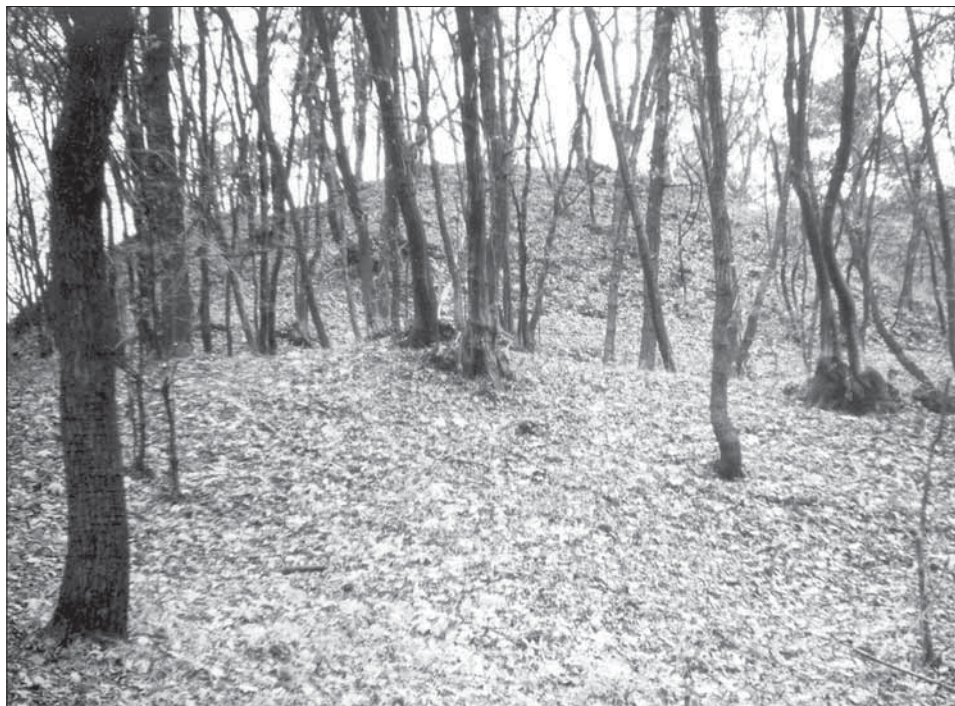
Obr. 4. Karlík, hrad, k. ú. Mořina, okr. Beroun. Pohled na čelo hradu z plochy ostrožny před ním. Stav v roce 1974. Foto autor.

Abb. 4. Karlík, Burg, Katastergebiet Mořina, Kreis Beroun. Blick auf die Burgfront von der vor ihr liegenden Bergspornfläche. Zustand im Jahr 1974. Foto vom Verfasser.

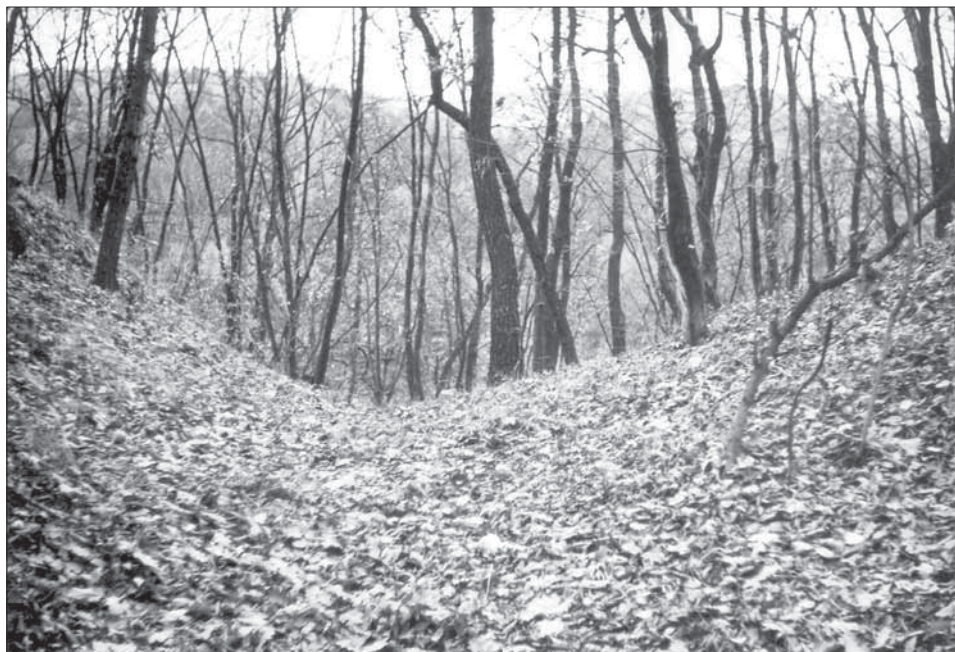
Obr. 5. Karlík, hrad, k. ú. Mořina, okr. Beroun. Šijový příkop v pohledu od severovýchodu. Stav v roce 1974. Foto autor.

Abb. 5. Karlík, Burg, Katastergebiet Mořina, Kreis Beroun. Halsgraben von Nordosten her gesehen. Zustand im Jahr 1974. Foto vom Verfasser.

Čelo hradu zajišťuje do skály vysekaný šijový příkop (obr. 5). Zejména na jeho eskarpové straně vystupuje do pravidelné šikmé plochy zatesané podloží. Před kontreskarpovou hranou byl vyhozen val, v jehož průběhu, přepažujícím celou ostrožnu, dnes není patrné žádné přerušování, které by mohlo souviset s vedením přístupové komunikace. Za výraznou eskarpovou hranou příkopu je patrna úzká rovná plocha, širší na severovýchodní straně,

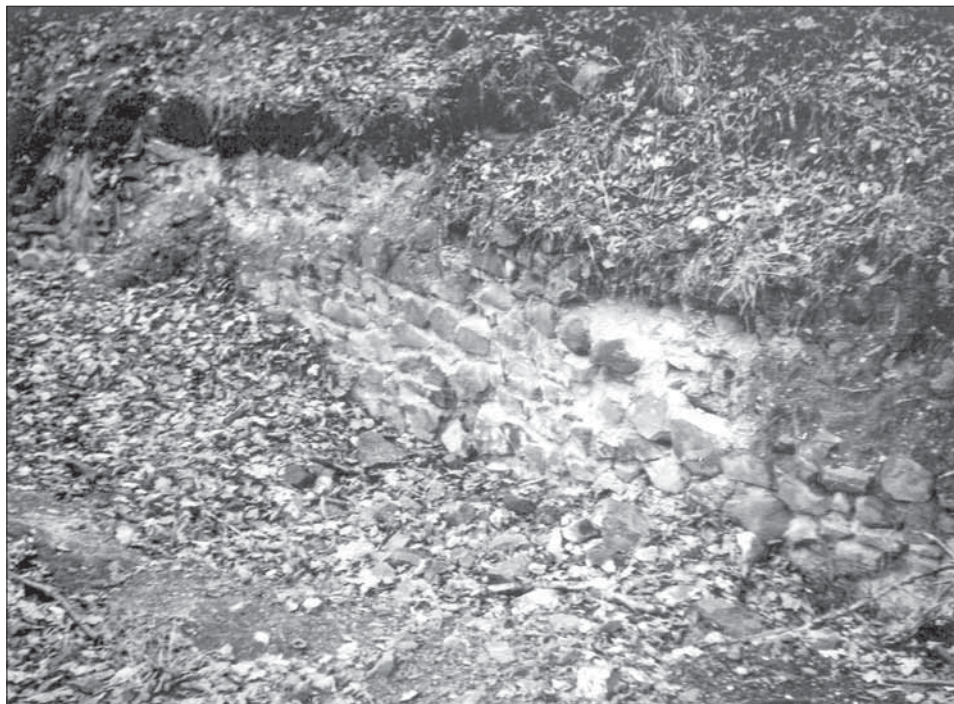
Obr. 6. Karlík, hrad, k. ú. Mořina, okr. Beroun. Část okopaného vnitřního líce čelní zdi hradu v listopadu 1974. Foto autor.
Abb. 6. Karlík, Burg, Katastergebiet Mořina, Kreis Beroun. Teil der freigelegten Innenflucht der Frontmauer im November 1974. Foto vom Verfasser.

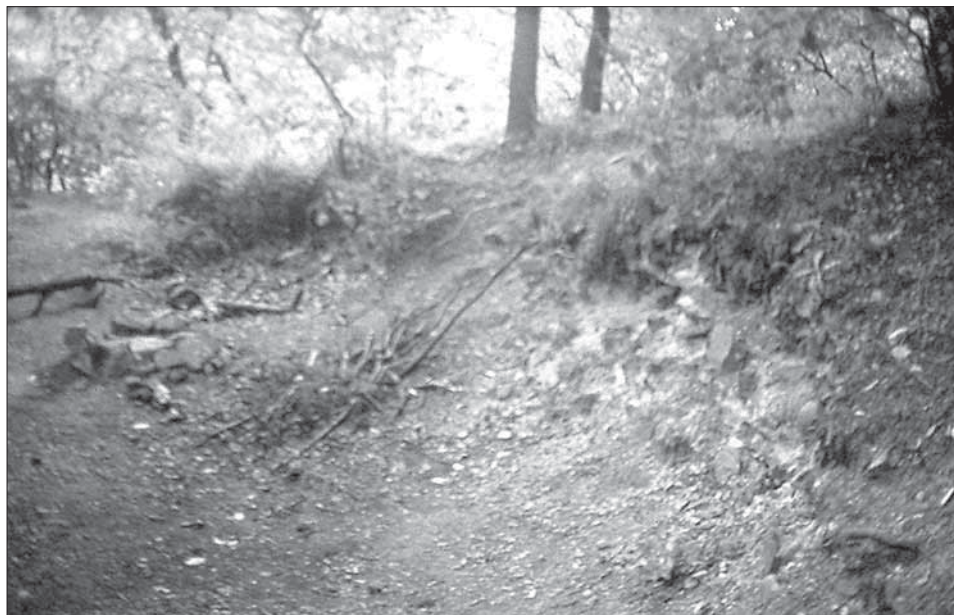
Obr. 7. Karlík, hrad, k. ú. Mořina, okr. Beroun. Prostor vnitřního líce čelní zdi stavby v čele hradu v roce 2003. Pohled od východu. Foto autor.
Abb. 7. Karlík, Burg, Katastergebiet Mořina, Kreis Beroun. Raum der Innenflucht der Frontmauer an der Burgfront im Jahr 2003. Blick von Osten. Foto vom Verfasser.

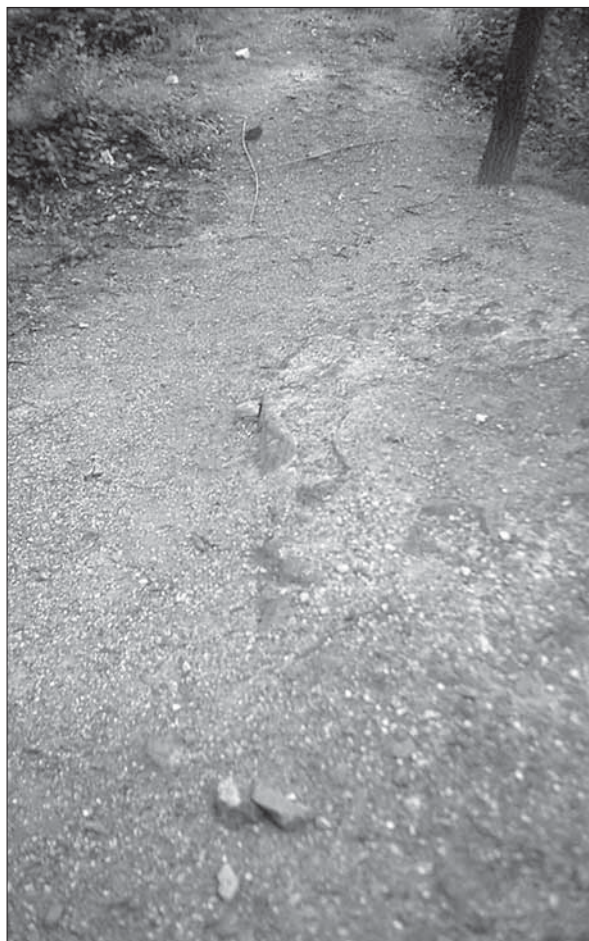
Obr. 8. Karlík, hrad, k. ú. Mořina, okr. Beroun. Reliéfní reliktní nádvorní stěny čelní stavby s vystupujícími kameny jejího vnitřního líce. Stav v roce 2003. Foto autor.

Abb. 8. Karlík, Burg, Katastergebiet Mořina, Kreis Beroun. Reliefartiges Relikt der Hofwand des Frontbaues mit heraustretenden Steinen ihrer Innenflucht. Zustand im Jahr 2003. Foto vom Verfasser.

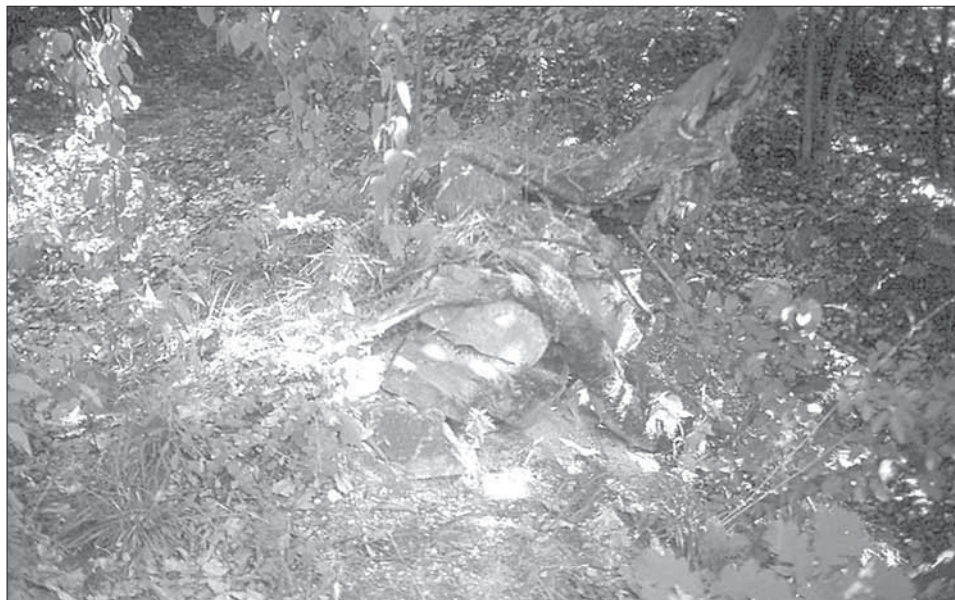
Obr. 9. Karlík, hrad, k. ú. Mořina, okr. Beroun. Vyvrácené zbytky příčky boční budovy. Foto autor.

Abb. 9. Karlík, Burg, Katastergebiet Mořina, Kreis Beroun. Umgestürzte Reste einer Zwischenwand des Seitengebäudes. Foto vom Verfasser.

Z obvodové hradby na bočních stranách se na východní straně ve svahu pod dnešní terénní hranou dochoval delší fragment vnějšího líce a podstatně menší část líce je patrná i na jihozápadní straně. V zadní části hradu, rovněž poškozené neodbornými výkopy a navazující na výrazný klesající skalnatý hřeben tvořící opýš ostrožny, stávala budova při jihozápadní straně. Doposud se z ní dochovaly pozůstatky částečně okopané příčky, tvořené jak vlastním zdívkem západního líce, tak vyvráceným a částečně destrukovaným lícem východním (obr. 9).

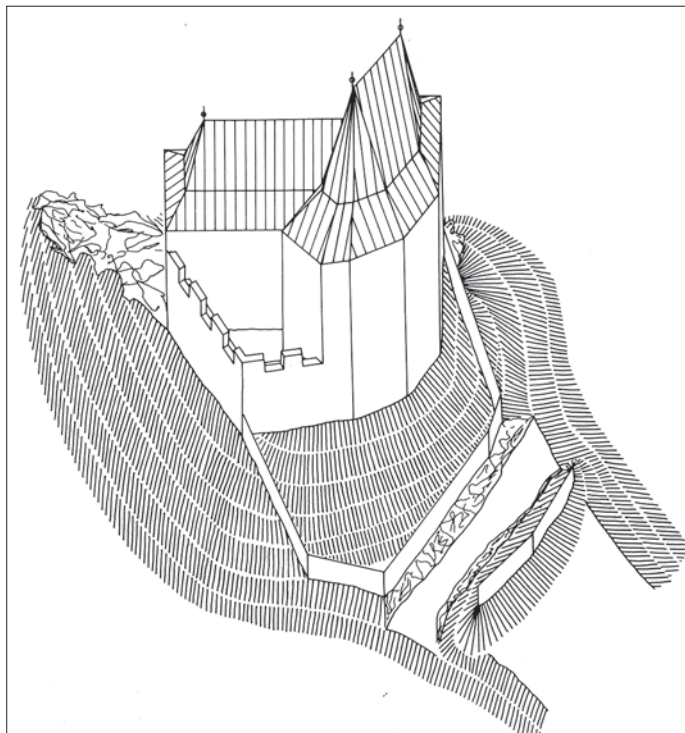
Obr. 10. Karlík, hrad, k. ú. Mořina, okr. Beroun. Pokus o hmotovou rekonstrukci hradu. Varianta s čelní věžovitou stavbou. Kresba J. Durdíková.

Abb. 10. Karlík, Burg, Katastergebiet Mořina, Kreis Beroun. Versuch einer Bauphysikalischen Rekonstruktion der Burg. Variante mit fronturmartigem Bau. Zeichnung J. Durdíková.

V rámci úvah o rekonstrukci možné podoby hradu se nabízí několik možností interpretace patrné terénní situace. Za současného stavu vědomostí se jeví nejpravděpodobnějším předpoklad, že v čele malého hradu stávalo vysoké věžovité stavení,

nejspíše přímo obytná věž poněkud nepravidelného půdorysu s polygonálním čelem, a za ním při jihozápadní hradbě nižší budova. Mezi oběma navazujícími stavbami by se pak nacházelo nevelké nádvoří. Ověření či korekce této představy (obr. 10) je v možnostech pouze budoucího archeologického výzkumu.
