Náčrt stavebného vývoja gotických fáz dominikánskeho konventu v Košiciach

Archaeologia historica. 2023, vol. 48, iss. 2, pp. 553-572

NÁČRT STAVEBNÉHO VÝVOJA GOTICKÝCH FÁZ DOMINIKÁNSKEHO KONVENTU V KOŠICIACH

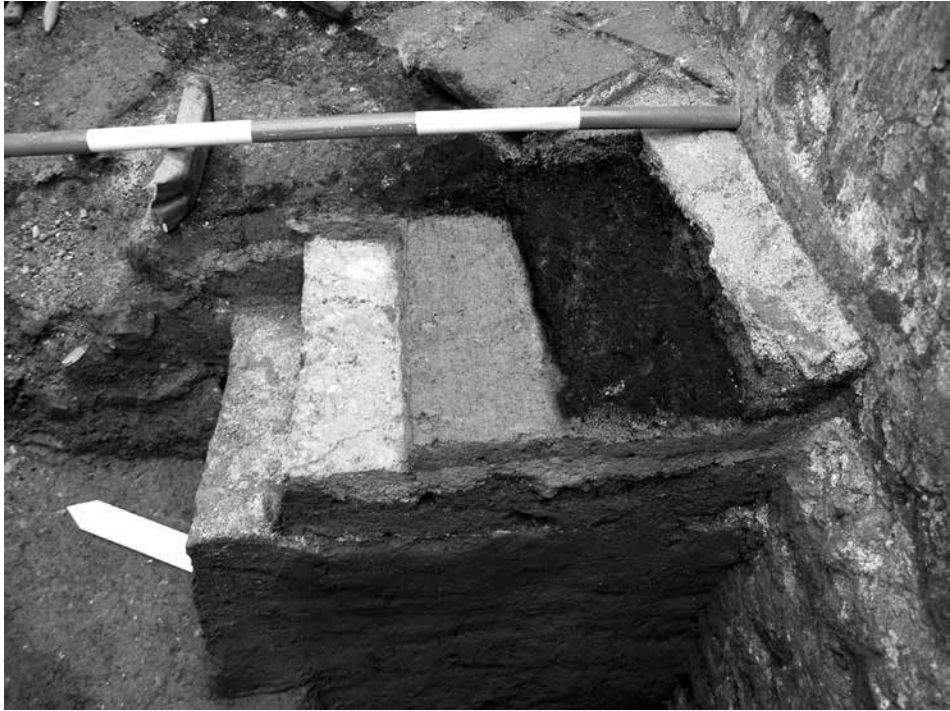
Obr. 7. Sonda 1/09. Dve fázy pochôdných povrchových úprav interiéru a ich podkladové vrstvy. Foto R. Rusnák.

Abb. 7. Sondierschnitt 1/09. Zwei Phasen begehbaren Oberflächenbearbeitung des Innenraums und ihre Grundsichten. Foto R. Rusnák.

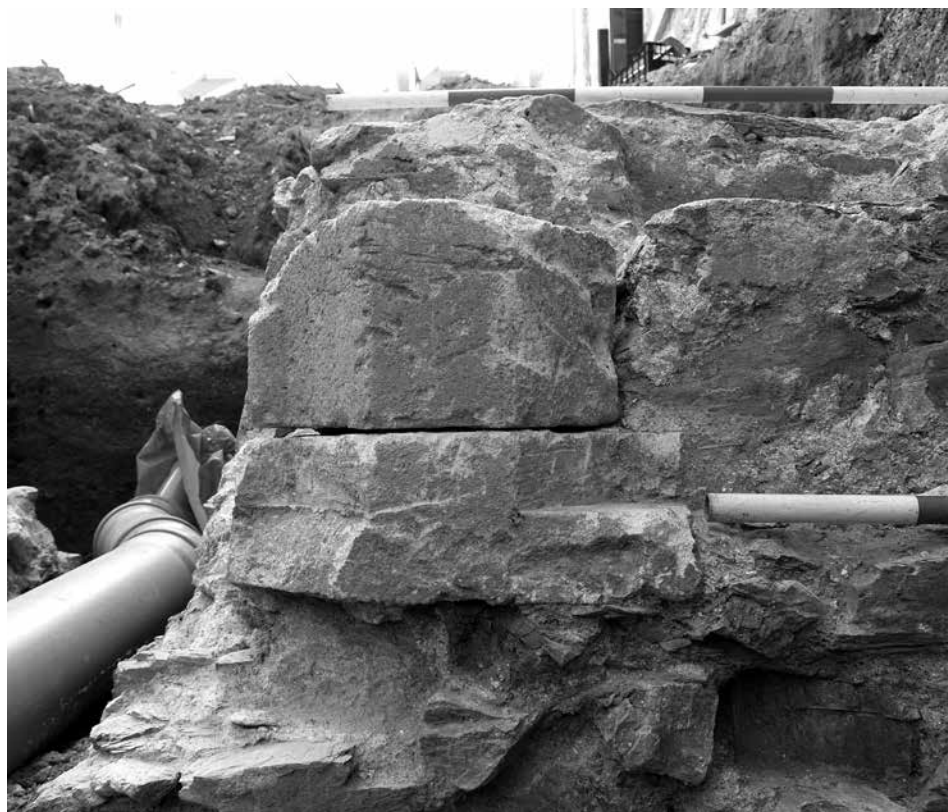
Obr. 9. Pätkä a časť drieku klenbovej prípoory, súčasť mladšej fázy západnej vetvy ambitu (sonda 1/10). Foto R. Rusnák.

Abb. 9. Fuß und Schaftteil eines Gewölbedienstes, Bestandteil der jüngeren Phase des westlichen Arms des Kreuzgangs (Sondierschnitt 1/10). Foto R. Rusnák.

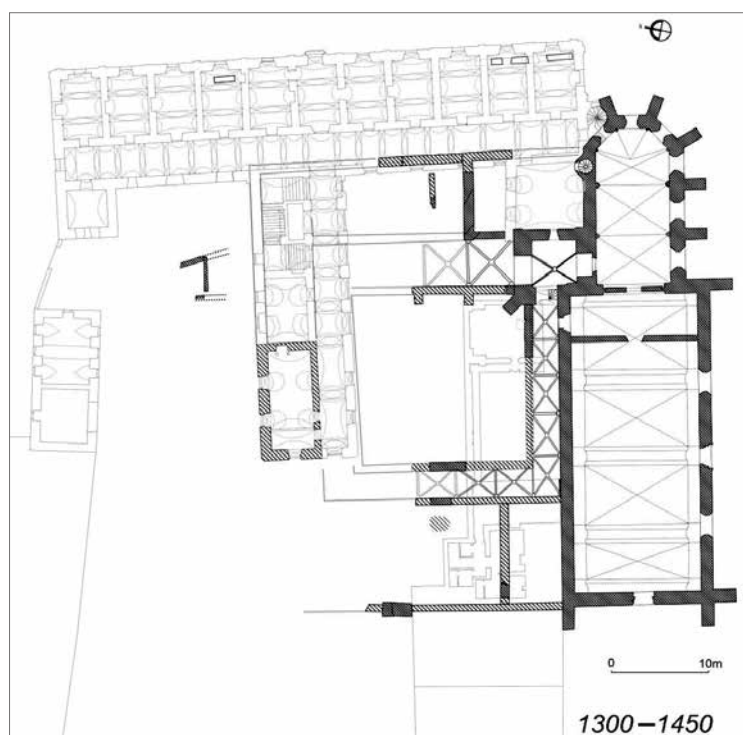
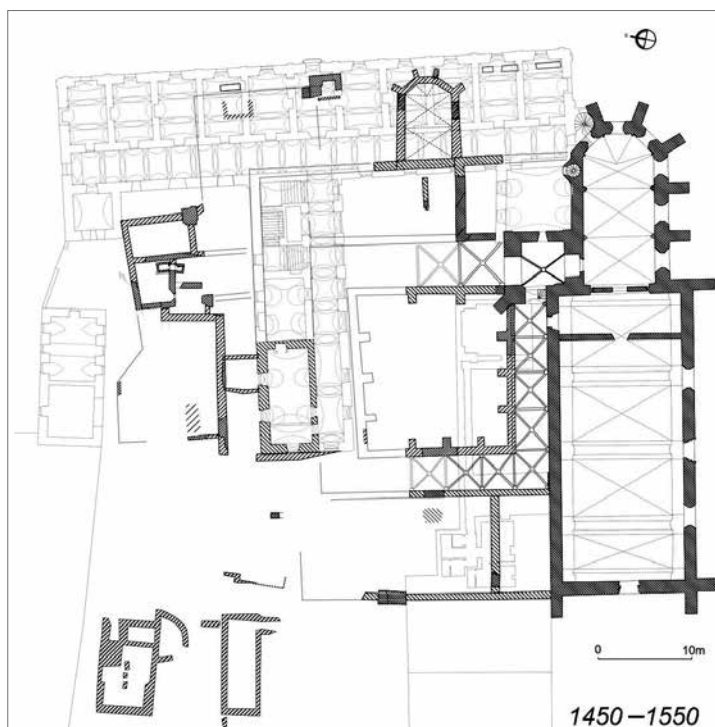
Obr. 10. Náčrt stavebného vývoja v areáli dominikánskeho konventu v troch chronologických rámcoch. Naznačený pôdorys kostola vo fáze 1250–1300 je iba hypotetický. Kresba R. Rusnák.

Abb. 10. Skizze der baulichen Entwicklung im Areal des Dominikanerklosters in drei chronologischen Rahmen. Der angedeutete Grundriss der Kirche in der Phase 1250–1300 ist rein hypothetisch. Zeichnung R. Rusnák.
