Archaeologia historica. 2024, vol. 49, iss. 1, pp. 53-70

POČÁTKY HRADU KOST V SEVEROVÝCHODNÍCH ČECHÁCH. ODKRYV NEZNÁMÉ PRVNÍ STAVEBNÍ FÁZE HRADU Z PRVNÍ POLOVINY 14. STOLETÍ

PAVEL DRNOVSKÝ – JIŘÍ UNGER – IVAN PEŘINA

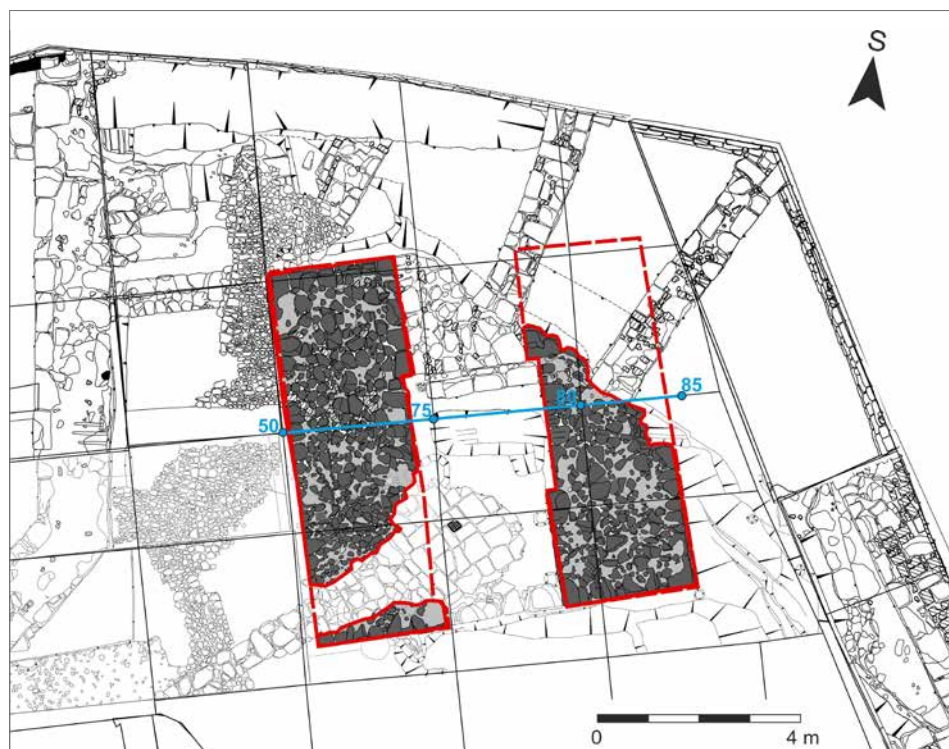
Obr. 5. Kresba náleзовé situace stavební konstrukce 426, odkrytý rozsah zvýrazněn plnou červenou linií, rekonstrukce celého půdorysu čárkovaně. Autorka L. Novotná, upravil P. Drnovský.

V rámci *plochy B* byla v *sondě 3* a čtvercích A6, C6, C7, C8, B6 a B8 odkryta stratigraficky nejstarší zděná konstrukce (č. 426), která byla vystavěna přímo na pískovcový skalní masiv (obr. 3:3; 5; 6). Konstrukce se skládala ze dvou rovnoběžných zdí. Jejich šířka se pohybovala okolo 2,3 metru. Západní zeď byla dlouhá 7,5 metru, východní zdi chyběla severní část, která se v minulosti odtrhla společně s částí skalního masivu. Vzájemná vzdálenost obou zdí byla přibližně 2,5 m. Jako stavební materiál sloužily lomové pískovcové kvádry, spojené maltou. Ve vnitřní části zdiva se vyskytovaly i drobnější kameny. Zdi byly narušeny mladšími stavebními fázemi, včetně recentních výkopů z 80. let 20. století. Obě zdi společně vytvářely přibližně čtvercový půdorys stavby o délce strany 7,5 metru. Dochovaná výška koruny zdiva konstrukcí č. 426 se pohybovala v rozmezí 60–80 cm od úrovně skály.
