Archaeologia historica. 1980, vol. 5, iss. [1], pp. 193-208

Výskumy z obdobia stredoveku na trase výstavby Sústavy vodných diel na Dunaji

MILAN HANULIAK — JOZEF ZÁBOJNÍK

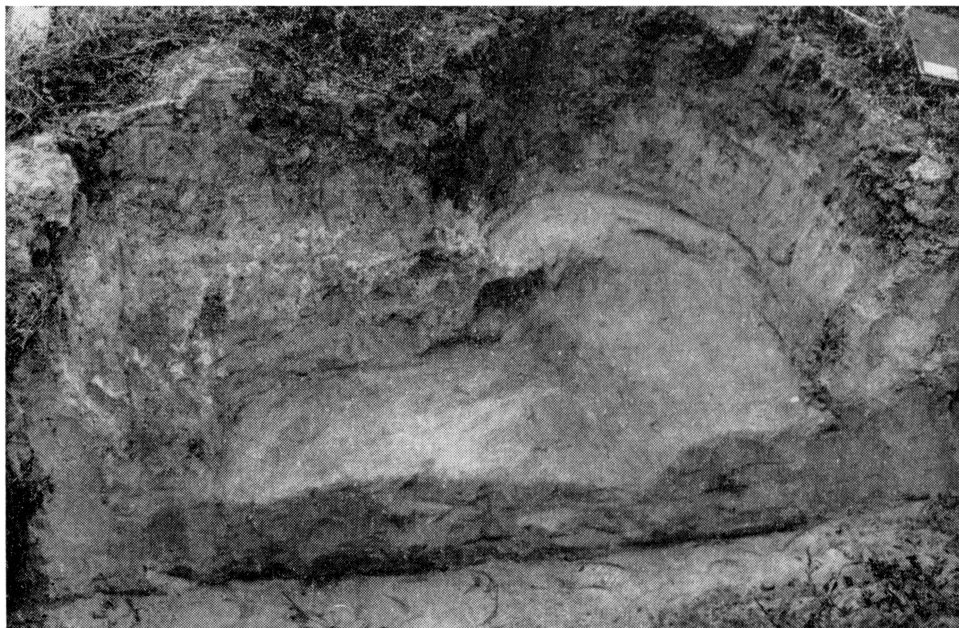
Obr. 1. Šamorín-Šamot: Zvyšok objektu č. 6 so vstupnou časťou.

15 objektov, zahĺbených 35—95 cm, patrí k obytným priestorom. Majú jednoduchý obdĺžnikový tvar so zaoblenými rohmi, s rozmermi 280 × 200 — 400 × 230 cm. V niektorých prípadoch bola stavebná dispozícia zložitejšia o pričlenenú vstupnú časť, obyčajne v tvare jazykovitého plytšie zahĺbeného výbežku (obr. 1, 2). Spomínané útvary sme zaznamenali pri troch objektoch. Jarma pravidelného cylindrického tvaru s \varnothing 50 a zahĺbená 55 cm do štrkového podlažia vo východnej časti objektu č. 7 slúžila zrejme na uskladňovanie potravín, súdeac tak podľa nálezu vaječných škrupiniek (obr. 3). Orientácia objektov bola značne rôznorodá. Inventár z objektov tvoria v prevažnej miere keramické fragmenty hrncovitých nádob s previsnutým okrajom, častokrát zdobené kolkom so značkou písmena T, ležatého latinského kríža s vertikálnym brvnom po strane. Zriedkavejšie sa vyskytovali jednoduchšie kolky vyhotovené rytím na lalokovito rozšírenom okraji a rôzne komplikované kolky z hornej časti úch. Z objektu č. 14 pochádzajú hrdlá z dvoch veľkých krčahovitých ná-

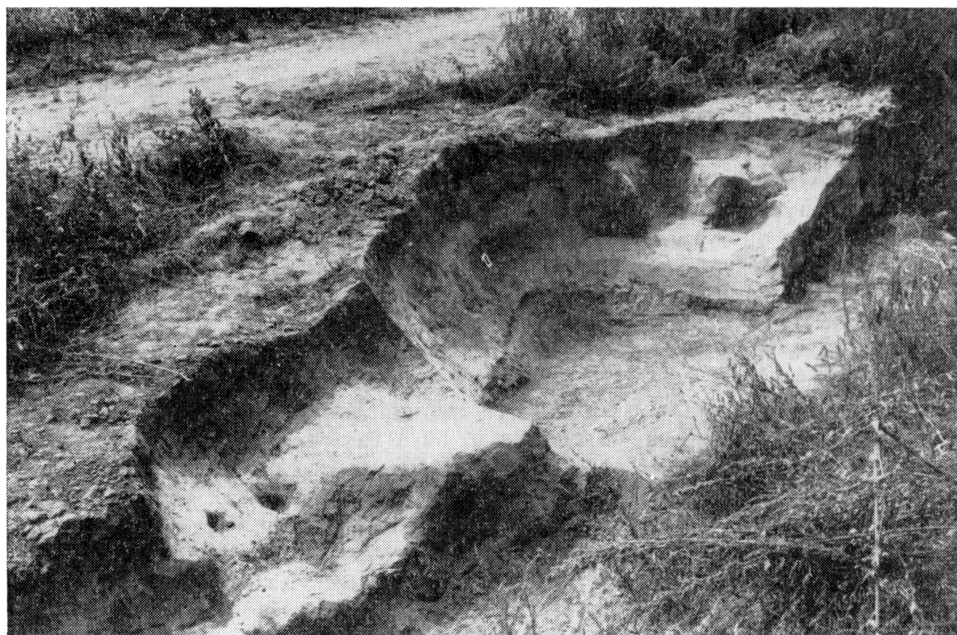
Obr. 2. Šamorín-Šamot. Zvyšok objektu č. 13 s plytko zapustenou vstupnou časťou.

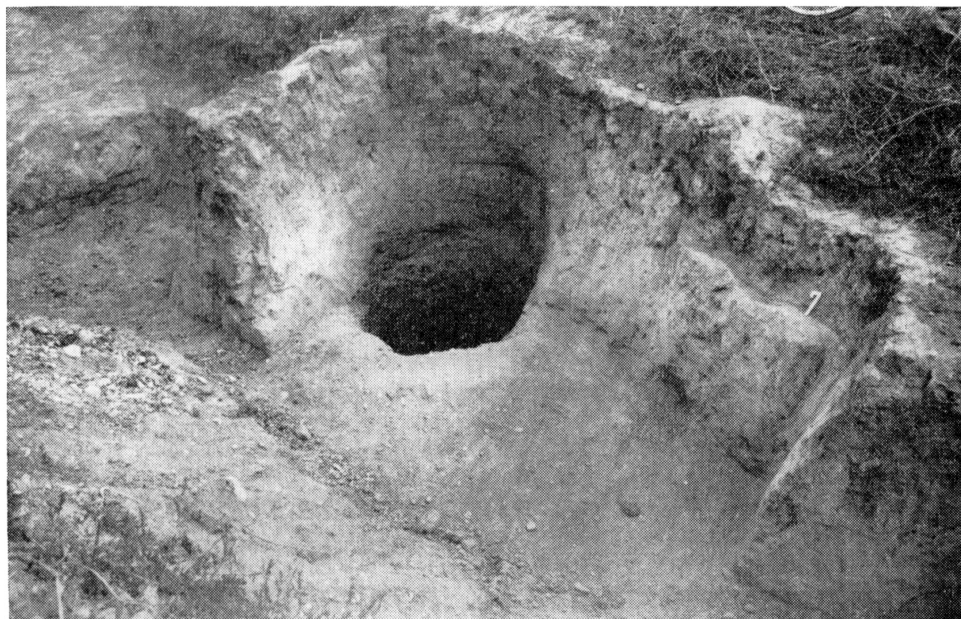
Obr. 3. Samorín-Samot. Zvyšok objektu č. 7 s cylindrovou jamou.

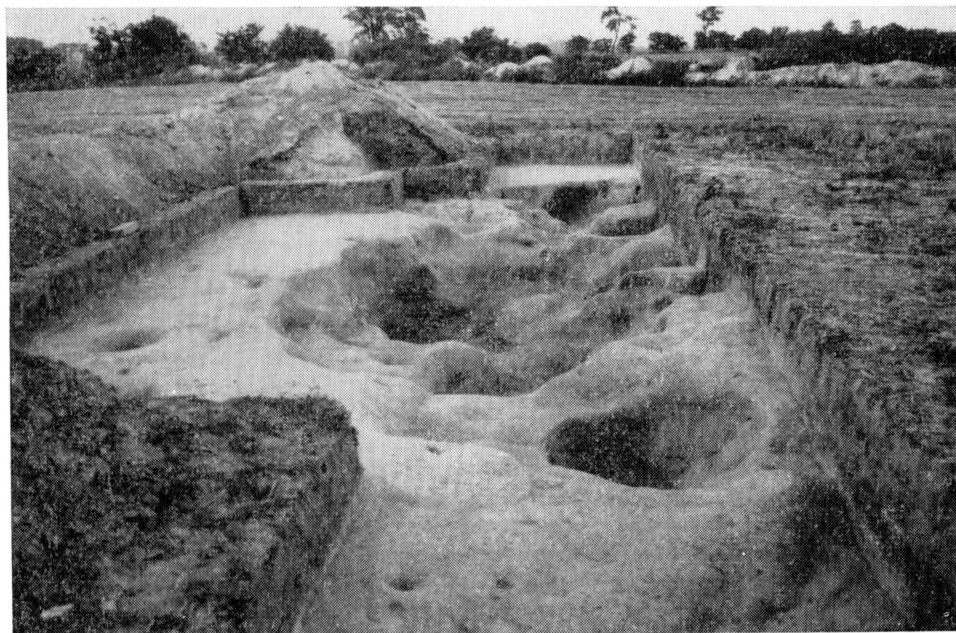
Obr. 4. Samorín-Samot. Objekt P-1 v popredi.

Objekt P-1: Nachádza sa v západnej časti spomínanej plochy. Má tvar nepravidelného obdĺžnika, dlhšou osou orientovaného S—J. Maximálne rozmery sú 410×300 , nerovnomerné dno sa nachádza v hĺbke 115 cm. V juhozápadnom rohu sa v hĺbke 80 cm nachádza lavicovitá vyvýšenina. Od tejto úrovne nadol tvorila výplň popolovitá zem s rozptýlenými keramickými fragmentami z polovice 12. stor. (obr. 4, 5).

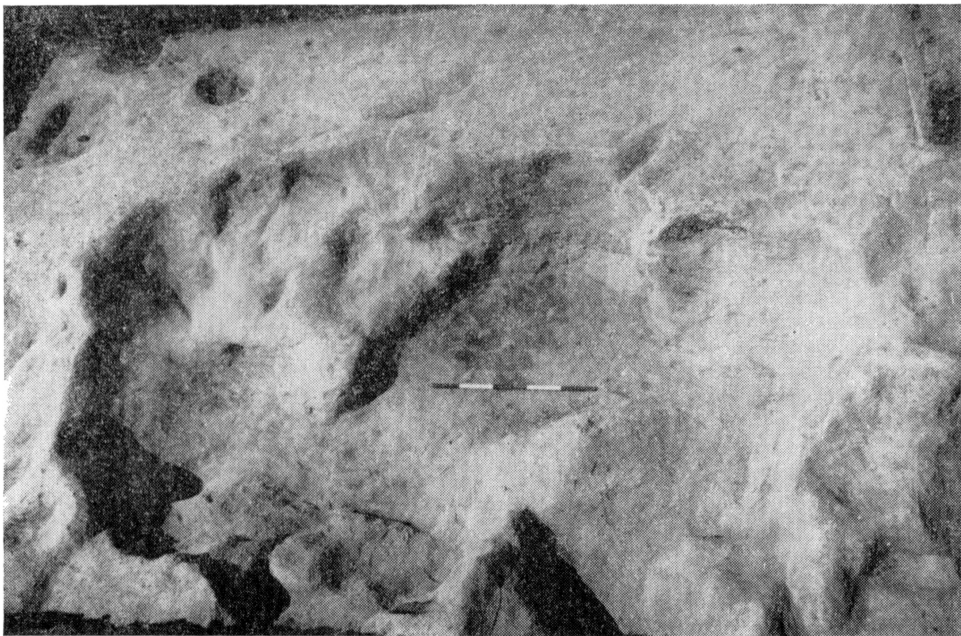
Obr. 5. Šamorin-Šamot. Objekt P-1.

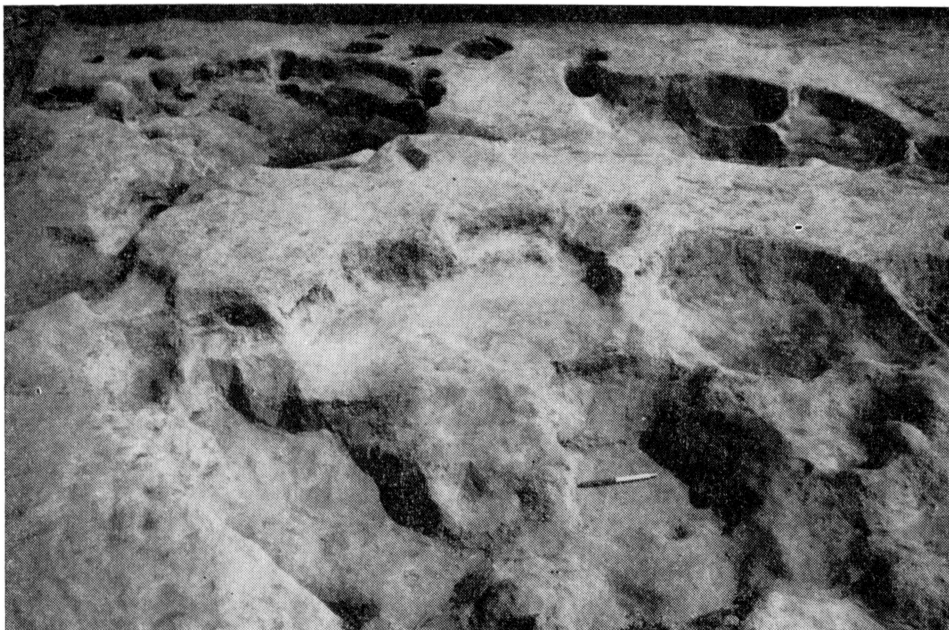
Obr. 6. Šamorin-Šamot. Objekt P-2 v popredi, vzadu objekty P-3 a 4.

Objekt P-2: Nachádza sa severnejšie od objektu P-1. Má tvar kosodĺžnika s rozmermi 450×360 cm, zahĺbenie 85 cm. Keramické fragmenty z výplne sú tiež z polovice 12. stor. (obr. 6).

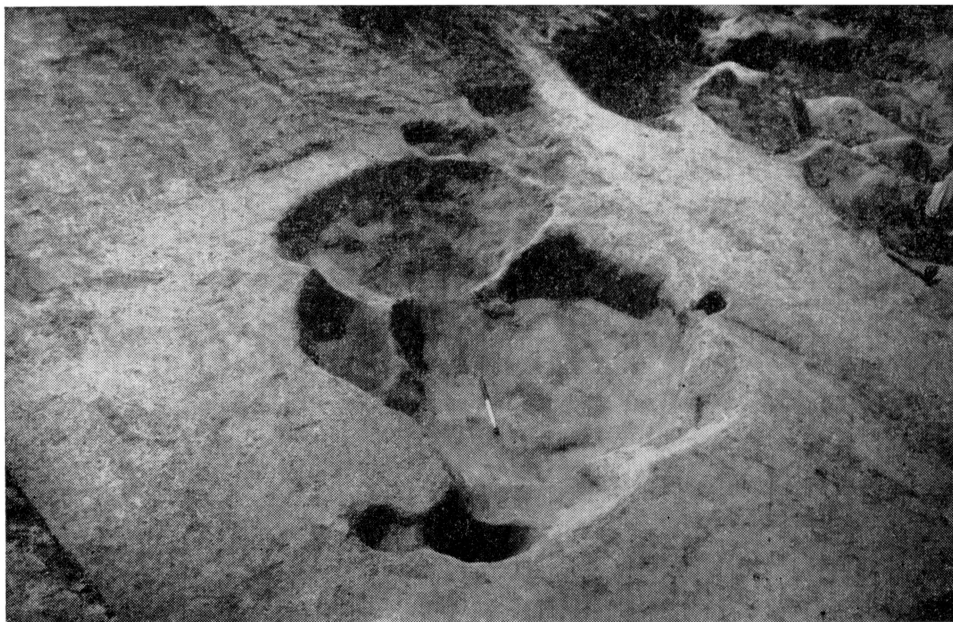
Obr. 7. Šamorin-Šamot. Objekt P-3.

Objekt P-3: Nachádza sa východne od objektu P-1. Skladal sa zo vstupného priestoru, obytnej časti a výklenku, nadväzujúcich na seba v smere hlavnej osi, ohraničenej kolovými jamami (obr. 7). Z keramických fragmentov možno rekonštruovať hrncovitú nádobu vysokú 37 cm, \varnothing dna 14,5 cm, na ktorom je značka v tvare kríža vpísaného do kruhu s \varnothing 3 cm. Vo východnej časti obytnej miestnosti sa našlo 11 kostených platničiek o rozmeroch $3,2 \times 0,6$ cm s dvoma železnými nitmi na pripevnenie, zdobených piatimi krúžkami, a dve kostičky predstavujúce zrejme polotovar. Pôvodne zdobili opasok, ktorého pracka sa našla vo fragmentoch.

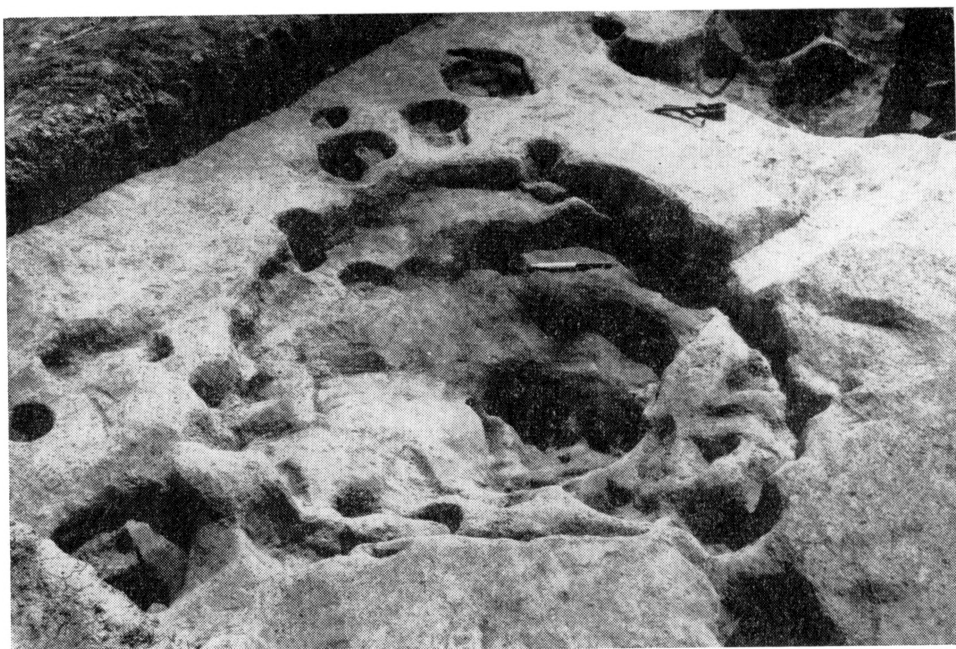
Obr. 8. Šamorin-Šamot. Objekt P-4.

Objekt P-4: Nachádza sa severnejšie od objektu P-3. Jeho tvar bol kruhovitý s \varnothing 290 cm, s kolovou jamou o \varnothing 55 cm uprostred. Po obvode sú v hlavnom obryse 4 kolové jamy umiestnené do vrcholov lichobežníka. Po celej dĺžke obvodu badať žliabok hlboký 10—15 cm, široký 2—3 cm, šikmo smerujúci nadol ako zvyšok zahĺbenej časti kužeľovitej strechy (obr. 8). Profily okrajov nádob zaraďujú objekt do 2. polovice 14. stor. Je pozoruhodné, že priamo vo výplni sa našli štyri fragmenty okrajov hlinených kotlíkov.

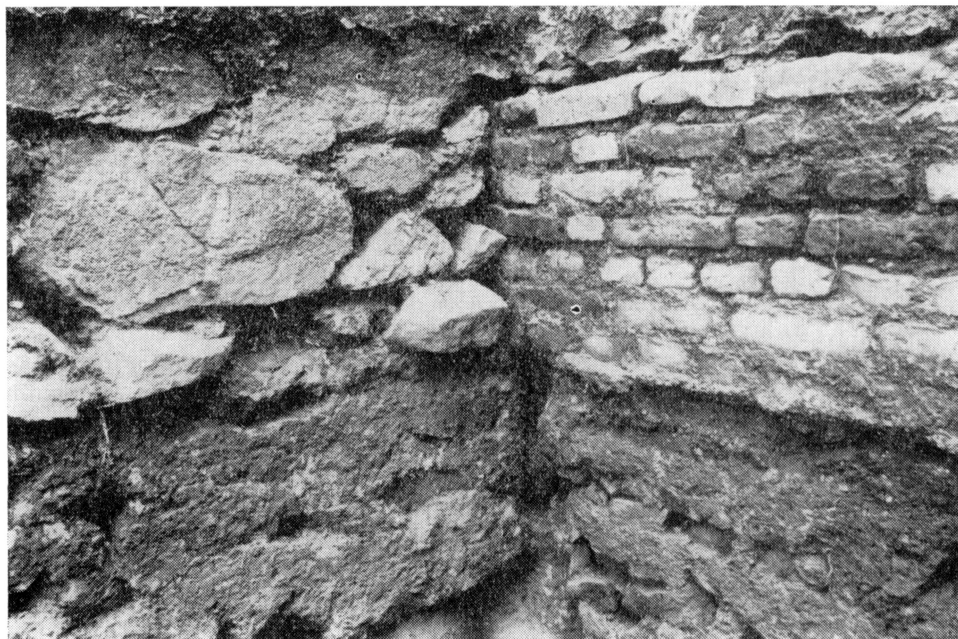
Obr. 9. Šamorin-Šamot. Špára v základovom murive sakrálnej stavby pri napojení sakristie.

V exteriéri sakrálnej stavby sa vytýčilo a vyhlbilo 5 sond. Získané výsledky ukázali, že pochovávanie, zachytené v troch sondách, bolo sporadické. Sústredilo sa iba na ploche kostolného návršia, ktorého obvod lemuje steny sakrálnej stavby vo vzdialenosti 3—10 m. Pri jednej kostre (zo 16) sa našli zvyšky čepca, ktorého lem tvorili drobné rôznofarebné korálky. V zásype dvoch hrobov sa našli keramické fragmenty z 15.—16. stor. Sondou č. 3 sa zistila evidentná špára v základovom murive sakristie a apsidy (obr. 9). Rovnaká situácia sa zistila aj v sonde č. 2, kde bola základová špára sakristie o 10 cm hlbšie ako u lode.

Grundmauer der Sakristei und des Schiffes fest (Abb. 9). Das Studium der schriftlichen Quellen zeigte, daß die archäologische Untersuchung an einer historischen Stelle verwirklicht wurde, die urkundlich zum erstenmal im Jahr 1238 als Villa Samud erwähnt wird. Ihre Anfänge reichen, den Untersuchungsergebnissen nach zu schließen, in die Mitte des 12. Jahrhunderts zurück. In der zweiten Hälfte des 13. Jahrhunderts baute man hier ein Sakralobjekt, das in den Bereich der frühromanischen kleinen Ziegelkirchen im Westteil des Žitný ostrov (Große Schüttinsel) gehörte (Abb. 10—13).

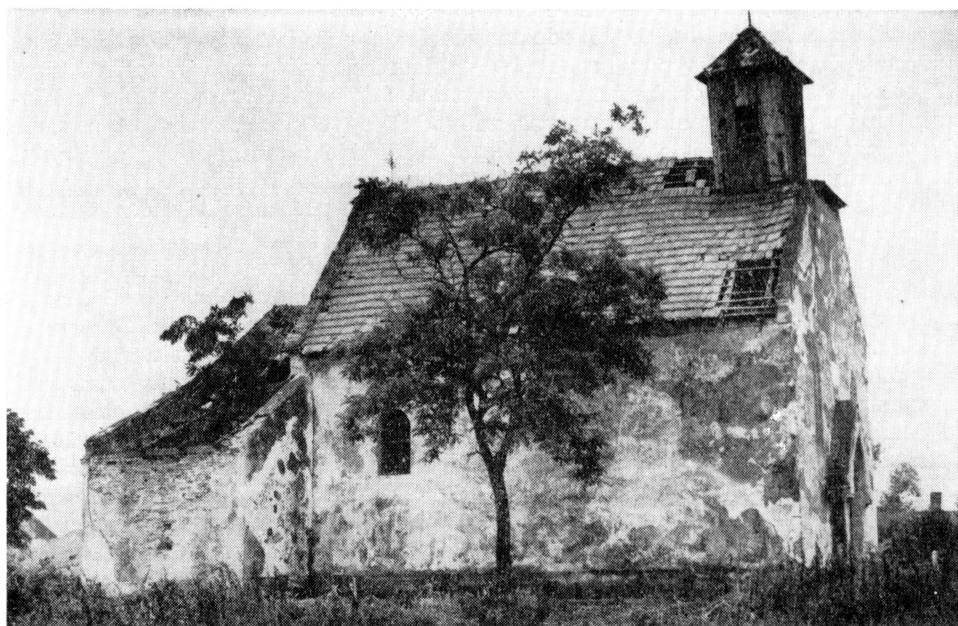
Obr. 10. Šamorin-Šamot. Sakrálna stavba sv. Margity.

Sakrálna stavba s patrocíniom sv. Margity sa skladá z jednodňového priestoru a polkruhovitej apsidy zaklenutej krížovou klenbou (obr. 10). Sakristia na severnej strane apsidy je, ako ukázal výskum, pristavaná neskôr. Zaklenutá je valenou klenbou a v osi má románske okienko rovnakého charakteru, okienka v plášti apsidy a na juhozápadnom rohu lode (obr. 11). Pôvodný portál na južnej strane je dnes zamurovaný. Portál v západnom hladkom priečelí sa začal používať, podľa svedectva hrobov, priamo pred ním, najskôr niekedy v 16. až 17. stor. (obr. 12). Architektonickým rozborom sakrálnej stavby sa naposledy zaoberal Václav Mencl (1937, s. 301 a nasl.) a zaradil ju do okruhu neskororománskych a prechodných tehlových kostolov rozšírených v západnej časti Žitného ostrova ako dôsledok živej kolonizácie tohto regiónu v období po tatárskom vpáde. Na ilustráciu možno uviesť ďalšie stavby tohto typu v Rohovciach, Hamuliakove, Kalinkove, Šamoríne, Štvrtku na Ostrove. Niektoré z nich majú polygonálne apsidy čiže sú v podstate ranogotické. Do skupiny s polkruhovitou apsidou, ktoré sú možno staršie ako predchádzajúce, patrí okrem Roho-

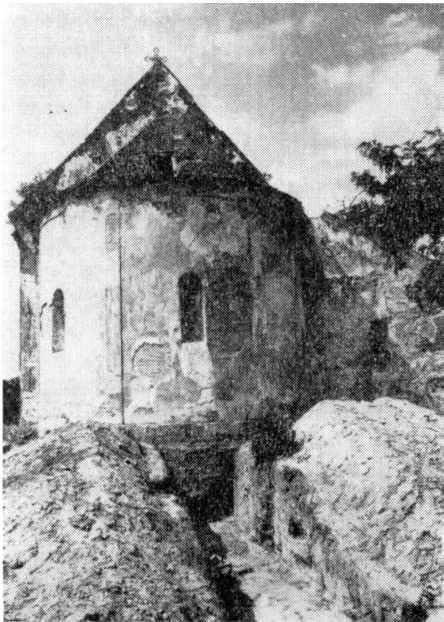
Obr. 11. Šamorín-Šamot. Ostenia okienok v sakristii a apside.

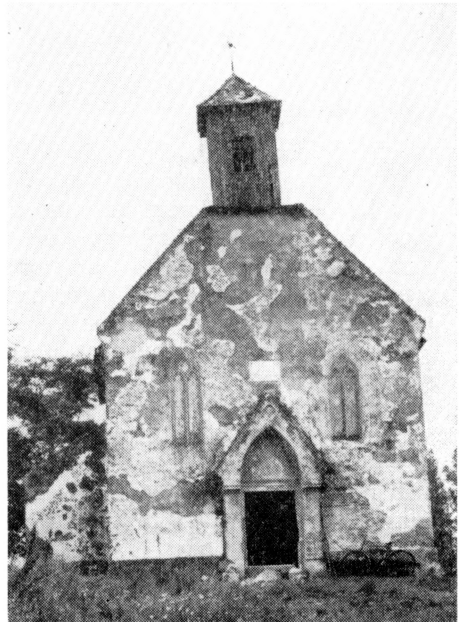
Obr. 12. Šamorín-Šamot. Priečelie sakrálnej stavby s portálom.

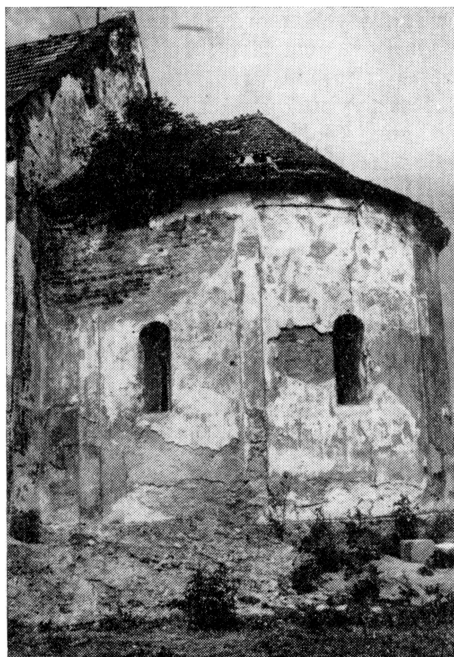
Obr. 13. Šamorín-Šamot. Apsida sakrálnych stavby v hornej časti zdobená zuborezom.

viec i stavba v Šamoríne-Šamote. Podľa V. Mencla (1937, s. 312) bola vybudovaná v rovnakom období ako sakrálna stavba v Šamoríne, t. j. v 60-tych rokoch 13. stor. Jej neskororománsky charakter potvrdzuje motív zuborezu viditeľný na časti južného múra apsidy (obr. 13).

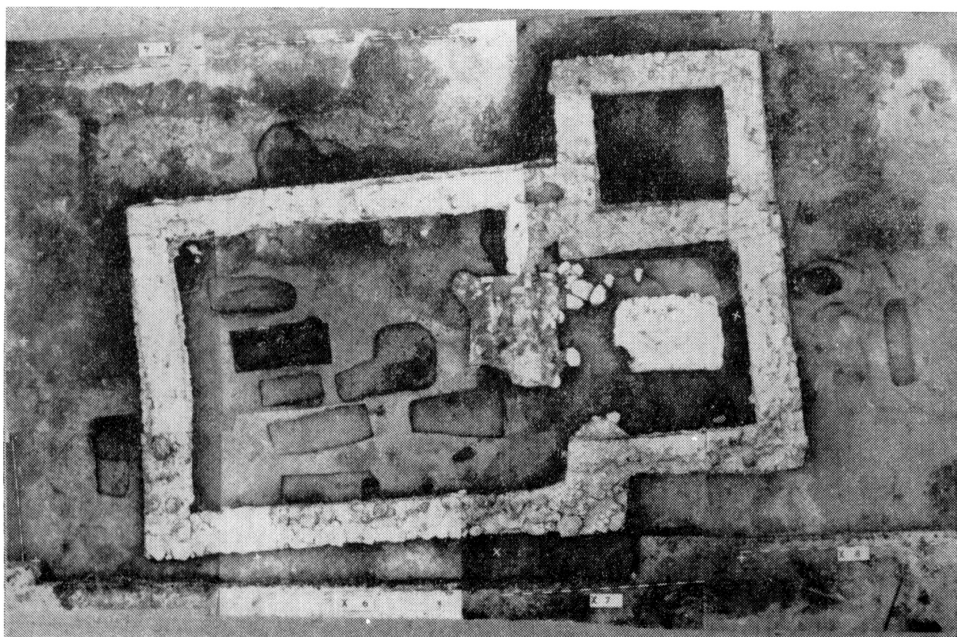
Obr. 14. Chřaba. Fotogrametrický plán odkrytých zvyšků sakrální stavby.

Dnešná obec Chľaba sa nachádza z geografického hľadiska v ľahko vymedziteľnom mikroregióne; zo severu ju obklopujú chrbty Kováčovských kopcov, z východu rieka Ipeľ a z juhu Dunaj. Významná strategická poloha, ako i bezprostredná blízkosť Dunaja, boli príčinou intenzívneho osídľovania okolia od praveku až po súčasnosť. Lokalitu, ktorá sa skúma už tretiu sezónu, objavil T. Kolník a S. Soproni v roku 1958 priamo v profile dunajského brehu. Výskum ukázal, že ide o zvyšky stredovekej sakrálnej stavby jednoduchej dispozície, skladajúcej sa z obdĺžnikovej lode a temer štvorcovej apsidy (obr. 14). Na jej

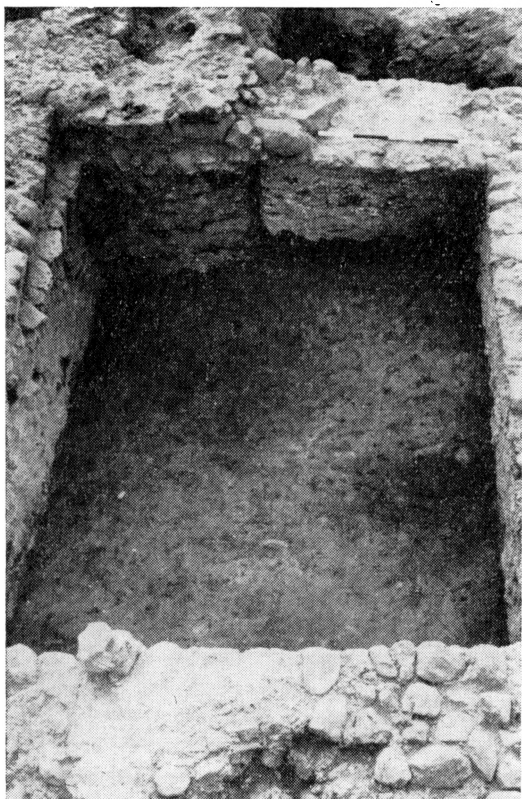
Obr. 15. Chřaba. Špára v základovém muříve sakrální stavby při napojení sakristie.

severnej strane bola dodatočne pristavená sakristia v tvare obdĺžnika (obr. 15). Okrem základového a miestami nadzemného muriva sa zachoval i zvyšok podlahy lode a základ oltárnej menzy (obr. 16, 17). V interiéri a exteriéri sakrálnych stavby sa odkrylo 16 hrobov, v nich 6 bolo porušených recentnými zásahmi, superpozíciou a v jednom prípade i základovým murivom kostola. Z pochovaných jedincov bolo desať dospelých a šesť detí. Polovicu dospelých tvorili ženy, v štyroch prípadoch bolo pohlavie neurčiteľné a iba v jednom prípade bol v hrobe muž. Okrem bežného uloženia mŕtvych v hrobe bola kostra č. 1 pohodená na bruchu v mierne skrčenej polohe s hlavou vyvrátenou nahor, zaťažená dvoma väčšími kameňmi (obr. 18). Niet pochýb, že tu ide o fyzicky či psychicky menej hodnotného jedinca a zaťaženie mŕtveho kameňmi je dokladom protivampirických opatrení.

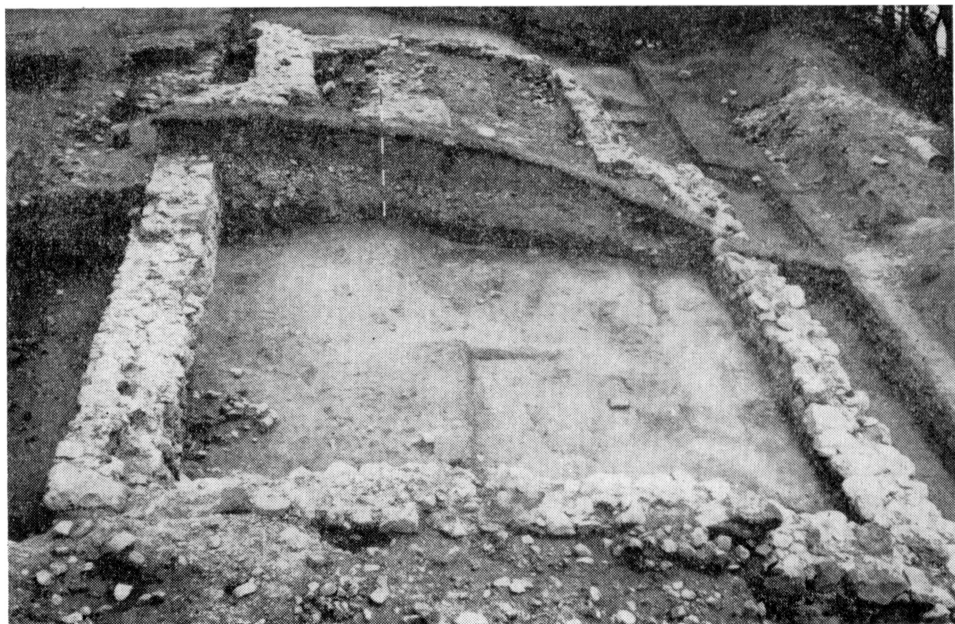
Obr. 16. Chřaba. Detailnější pohľad na odkryté murivo.

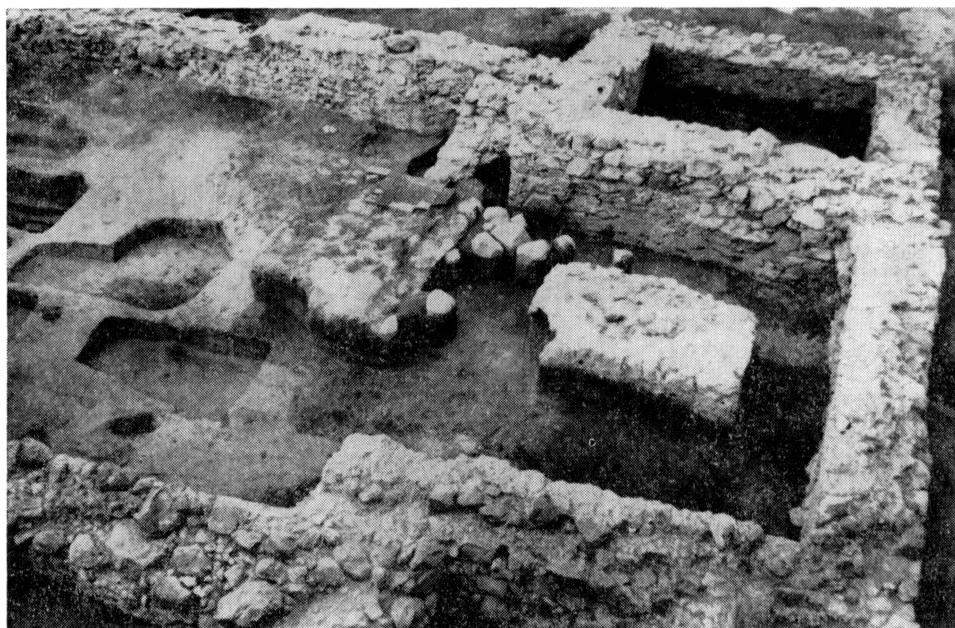
Obr. 17. Chřaba. Pohľad do interiéru sakrálnej stavby so základmi oltárnej menzy, dlažbou lode a hrobovými jamami.

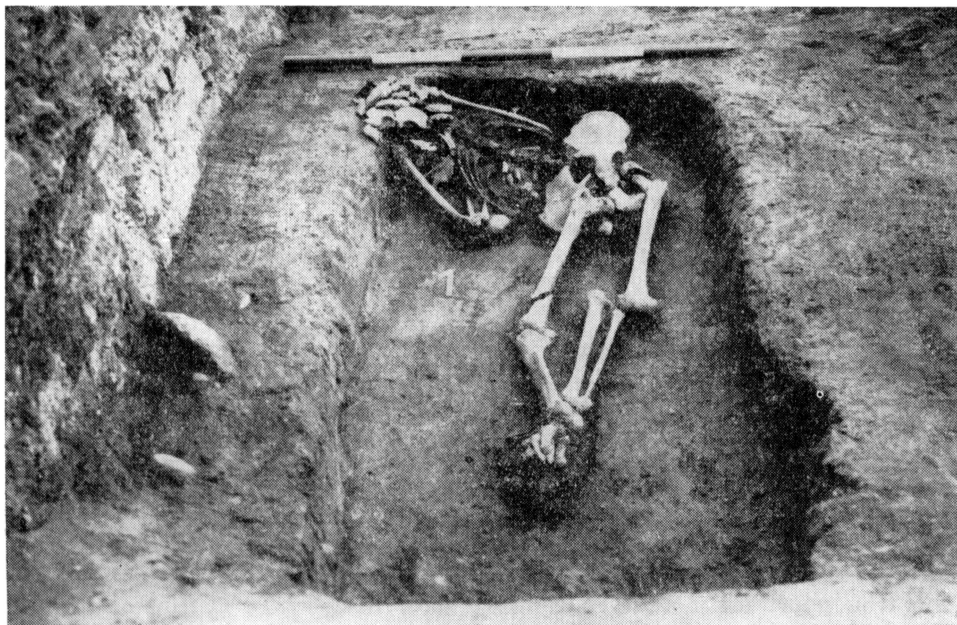
Obr. 18. Chfaba. Hrob č. 1.

Abb. 15. ChIaba: Spalte im Grundmauerwerk des Sakralbaus an der Ansatzstelle der Sakristei.
Abb. 16. ChIaba: Detailansicht des freigelegten Mauerwerks.
Abb. 17. ChIaba: Blick in das Innere des Sakralbaus mit den Fundamenten der Altarmensa, der Kirchenschiffpflasterung und Grabgruben.
Abb. 18. ChIaba: Grab Nr. 1.
