Stredoveké hospodárske objekty z výskumu v Chľabe

Archaeologia historica. 1982, vol. 7, iss. [1], pp. 103-112

MILAN HANULIAK

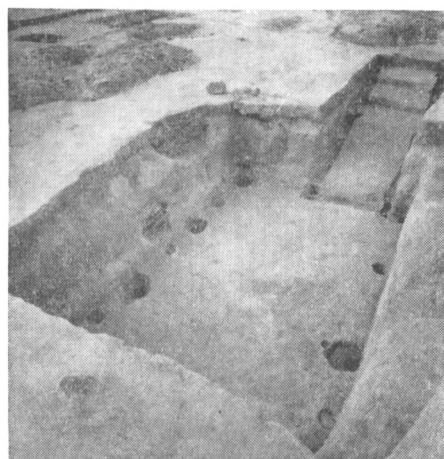
Obr. 9. Chľaba, okr. Nové Zámky. Objekt 83 zo severozápadu. (Foto M. Hanuliak).

Na prvý pohľad sú objekty totožné svojou dispozíciou, ktorú možno rozčleniť na zahĺbenú centrálnu časť a šikmo sa zvažujúci vstupný priestor. Pri podrobnejšom sledovaní badať však celý rad odlišností. Rozmery obdĺžnikových centrálnych častí sa pohybujú v rozmedzí 325 × 330 až 640 × 450 cm. Rohy bývajú s rôznou intenzitou zaoblené. Steny vždy zvislo klesajú k rovnému dnu, ktoré sa pravidelne nachádza v hĺbke 160 cm. Pri objektoch 48, 49 sa k tejto časti v pozdĺžnej osi pripája plytšie zahĺbený polkruhovitý výklenok (obr. 1, 2). V objekte 69 bol takýto výklenok zrejme neskôr značne deštruovaný prírodnými činiteľmi a ľudskou činnosťou (obr. 7). Jeho pôvodná funkcia bola nesporne totožná s výklenkami zo spomínaných dvoch objektov. Na dnách centrálnych častí sa nachádzajú jamy po koloch nosnej konštrukcie. Ich priemery, zapustenie do úrovne dna a usporiadanie je odlišné. V objekte 48 boli koly najmohutnejšie. Nachádzali sa v rohoch a strede každej strany. Ich priemer bol 44—46 cm a zapustenie 70—91 cm (obr. 1). V objekte 49 bolo šesť kolov sústredených do 30 cm širokého a 12 cm hlbokého žľabu pozdĺž východnej steny. Náznaky obdobného riešenia boli aj na protiľahlej strane. Tu sa však žľab nezachoval tak markantne (obr. 2). V objekte 59 boli kolové jamy iba v rohoch (obr. 4), v objekte 61 v rohoch a strede pozdĺžnych stien. V tomto jedinom prípade boli koly zapustené do stien objektu v celej svojej výške (obr. 5, 6). V objekte 69 boli oprotistojace koly v strede každej steny, v rohoch a medzi týmito kolmi (obr. 7). V objekte 83 bolo rozmiestnenie kolov rovnaké a pravidelne sa tu striedali hlboko s plytko zapustenými kolmi (obr. 9).

Šikmo klesajúce vstupné časti sa v piatich prípadoch napájali na centrálnu časť v pozdĺžnej osi. Iba v objekte 49 zvierali tieto dva priestory uhol 105°. Pozvoľný 24—32° sklon bol v troch objektoch porušený niekoľkými priečnymi nerovnosťami. Sú pozostatkom do hliny vytesaných schodíkov (obr. 2, 5, 8, 9). V objekte 49, 69 a 83 sa vo vstupnej časti pozdĺž zvislých stien zistili 10—35 cm široké žľaby s rôznym počtom tenších kolov (obr. 2, 8, 9).

Pravidelne sa vyskytujúca dvojica kolov po stranách spodného vyústenia vstupnej časti do centrálnej časti dáva možnosť uvažovať o ich spojení s dvermi, ktoré by uzatvárali tento priestor (obr. 1, 2, 4, 5, 8, 9). V objekte 83 tvoril spojnicu týchto dvoch kolov žľab, vyplnený tehľami, tvoriaci lôžko pre osadenie prahu dverí (obr. 9). Žľab, spájajúci po stranách stojace koly z objektu 61, mal rovnakú funkciu. Nachádzal sa však na úrovni terénu v západnej časti vstupného priestoru (obr. 6). Je dokladom toho, že tento objekt mal vstupnú

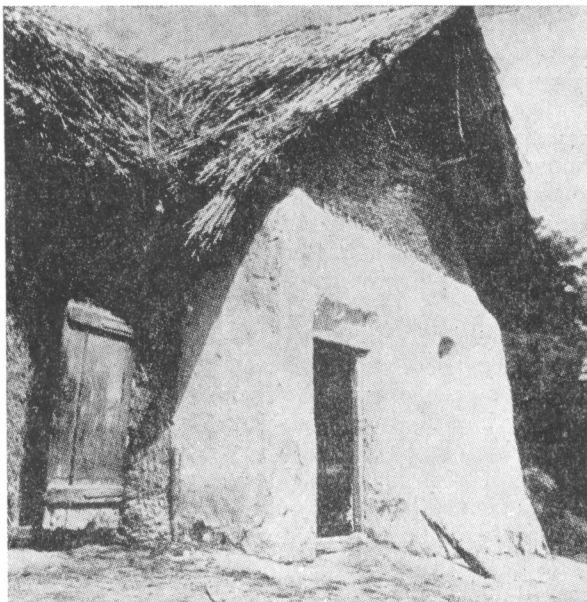
Obr. 13. Martovce. Komora s hlinenými stenami ako súčasť obytného domu. (Podľa V. Mencla).

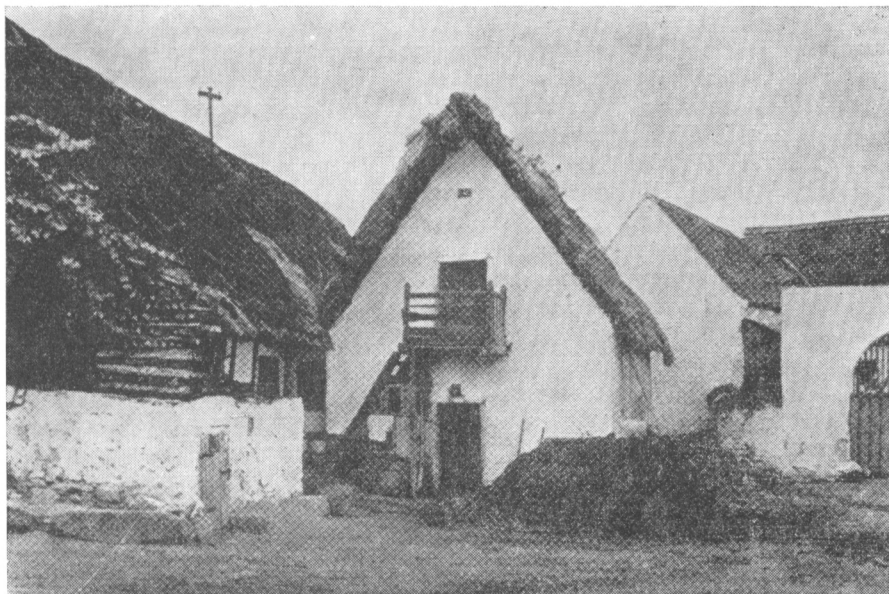
Obr. 14. Pačejev. Komora s rebrikovitým schodištom do horného podlažia. (Podľa V. Mencla).
