Soubor tří feudálních sídel a dvorce v Kestřanech u Písku

Archaeologia historica. 1987, vol. 12, iss. [1], pp. 331-343

FRANTIŠEK KAŠIČKA

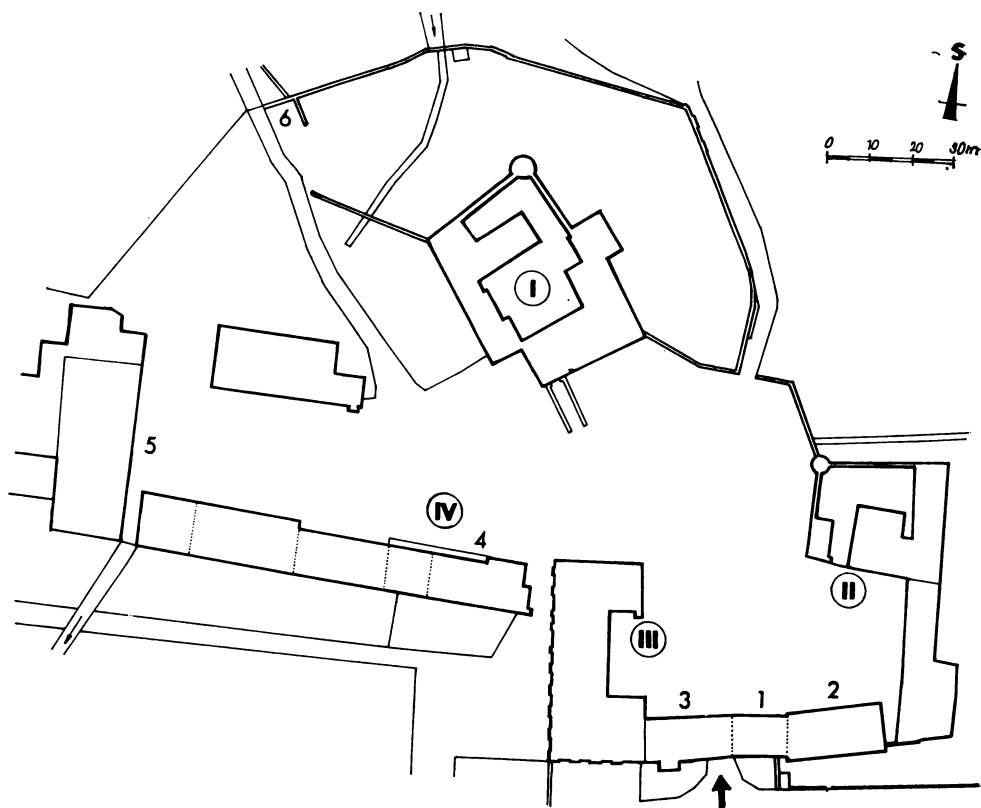
Obr. 1. Kestřany — celková orientační situace souboru: I. Horní tvrz, II. Dolní tvrz, III. zámek, IV. hospodářský dvůr. 1 — středověká hospodářská budova, 2 — bývalá renesanční sladovna, 3 — renesanční budova dnešních stájí, 4 — bývalá ratejna a vepřín, 5 — barokní stodola, 6 — horní brána. (F. Kašička)

1. Kestřany — Gesamtorientierung der Situation des Ensembles: I. Obere Feste, II. Untere Feste, III. Schloß, IV. Wirtschaftshof. 1 — mittelalterliches Wirt-

- schaftsgebäude, 2 — ehemalige Mälzerei aus der Renaissance, 3 — Renaissancegebäude der heutigen Stallungen, 4 — einstige Gesindestube und Schweinestall, 5 — barocke Scheune, 6 — oberes Tor (F. Kašička).

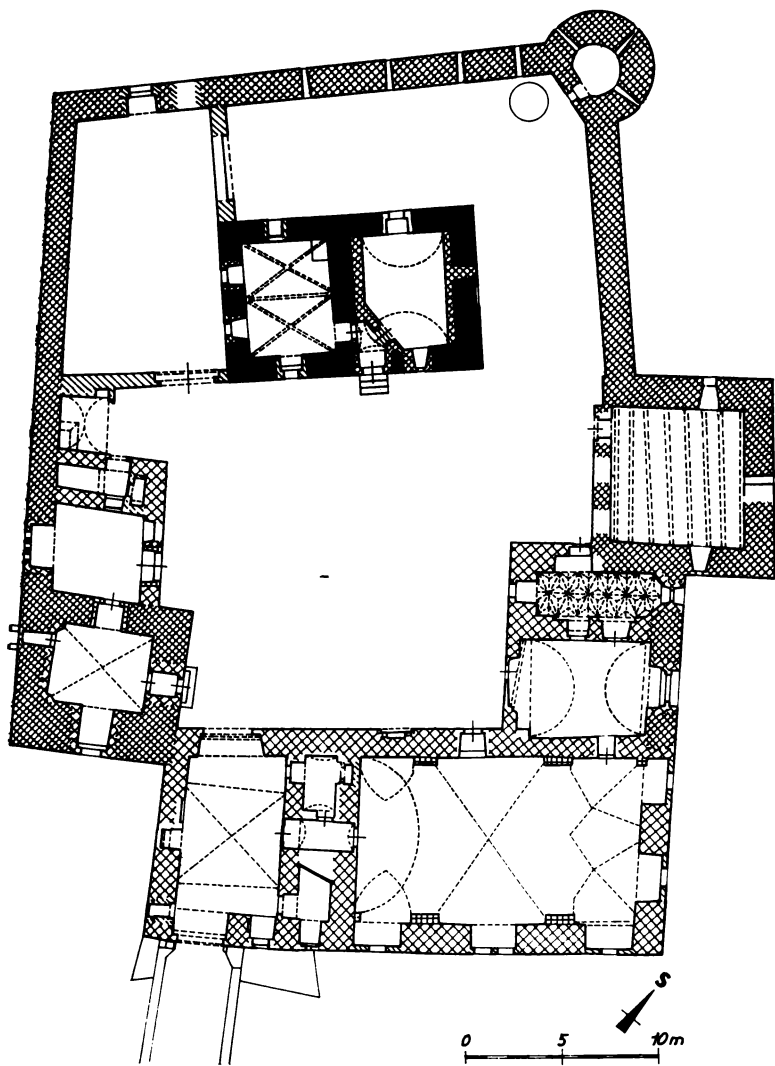
Obr. 2. Kestřany – půdorys přízemí Horní tvrze ve stavebně historické analýze, stav r. 1986 – vybourání dodatečných příček a mezistropů. Černé značeno raně gotické zdivo „purkrabství“ husté a řídké mřížky značí 2 pozdější gotické fáze, ostatní zdivo je renesanční a mladší. (F. Kašíčka)

2. Kestřany — Grundriß des Erdgeschosses der Oberen Feste in baugeschichtlicher Analyse, Stand 1986 nach Entfernung der nachträglichen Querbalken und Zwischendecken. Schwarz bezeichnet ist das frühgotische Gemäuer der „Burggrafenschaft“, die dichten und schütterten Netze bedeuten die beiden späteren gotischen Bauphasen, das sonstige Mauerwerk stammt aus der Renaissance oder ist noch jünger (F. Kašička).

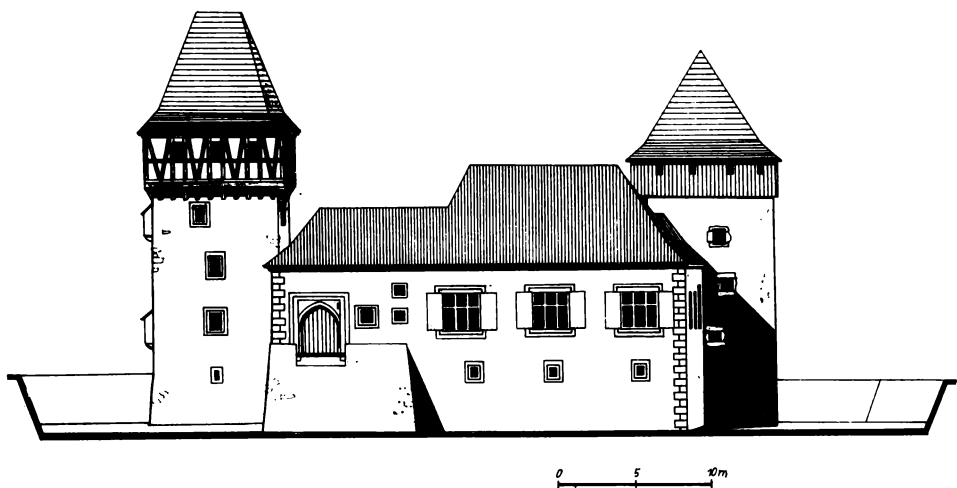
Obr. 3. Kestřany — čelní průčelí Horní tvrze před započatím zabezpečovacích prací a rekonstrukce. (F. Kasička)

3. Kestřany — Stirnwand der Oberen Feste vor Beginn der Sicherungsarbeiten und Rekonstruktion der spätgotischen Bauform (F. Kašička).
 4. Kestřany — Grundriß der Unteren Feste in baugeschichtlicher Analyse, Stand 1986. Die dichten und schütterten Netze bedeuten zwei gotische Bauphasen, das übrige Mauerwerk stammt aus der Renaissance oder ist noch jünger (F. Kašička).

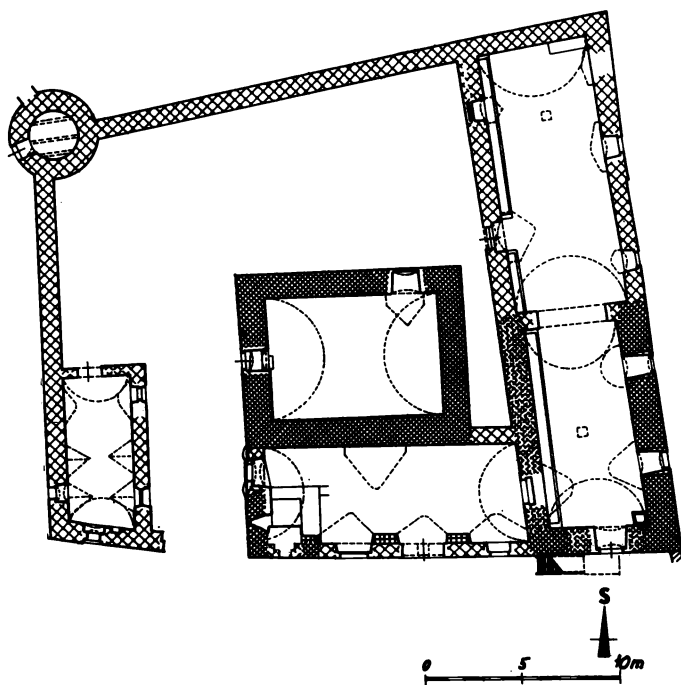
Obr. 4. Kestřany – půdorys přízemí Dolní tvrže ve stavbě historické analýze, stav 1986. Husté a řídké mřížky značí 2 gotické stavební fáze, ostatní zdívo je renesanční a mladší. (F. Kašíčka)

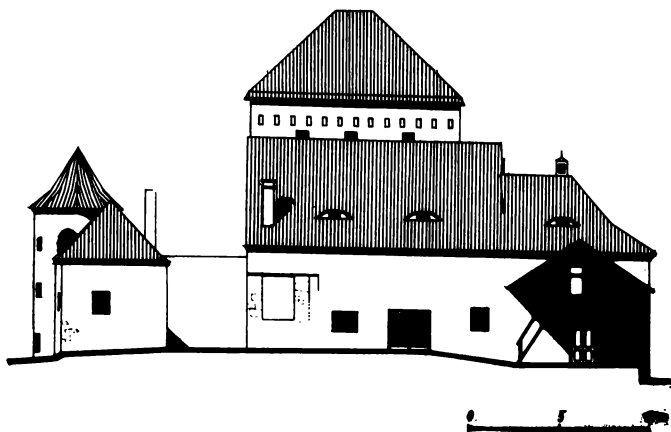
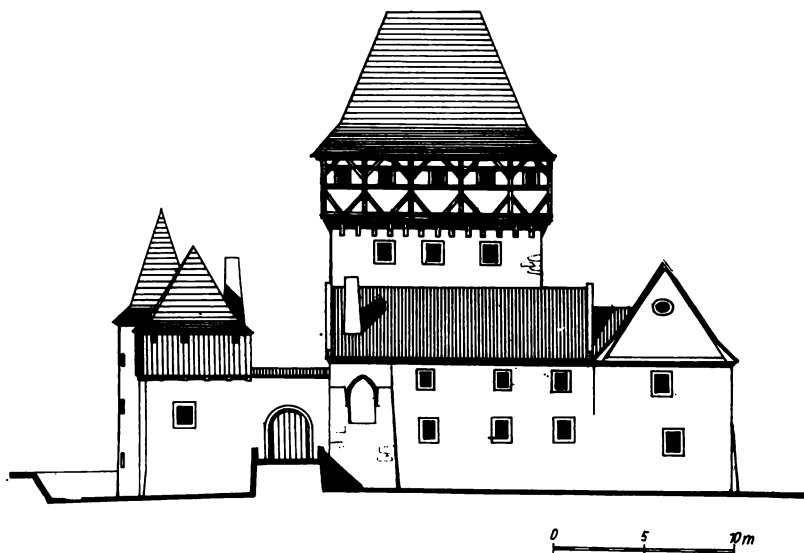
Obr. 5. Kestřany – čelní průčelí Dolní tvrze před započatím zabezpečovacích prací a rekonstrukce po-doby v 16. stol. (F. Kašíčka)

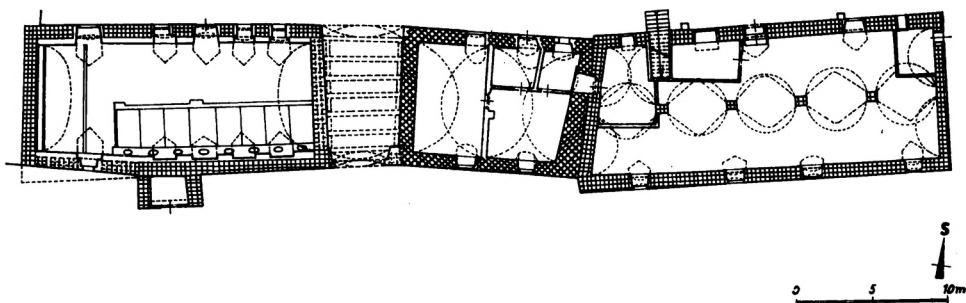
Obr. 6. Kestřany – přední hospodářské budovy, půdorys přizemí ve stavebně historické analýze. Šikmé mřížky značí zdívo gotické, mřížky kolmé ke konstrukci – renesanční, ostatní míčdiší. Přerušovaná šra-fura označuje zařazení hypotetické. (F. Kašíčka)

6. Kestřany — vorderes Wirtschaftsgebäude, Erdgeschoßgrundriß in baugeschichtlicher Analyse. Schräge Netze bedeuten gotisches Mauerwerk, senkrecht zur Konstruktion stehende Netze Mauerwerk aus der Renaissance, sonst jüngeres Mauerwerk. Unterbrochene Schraffen bedeuten eine hypothetische Einreihung (F. Kašička).

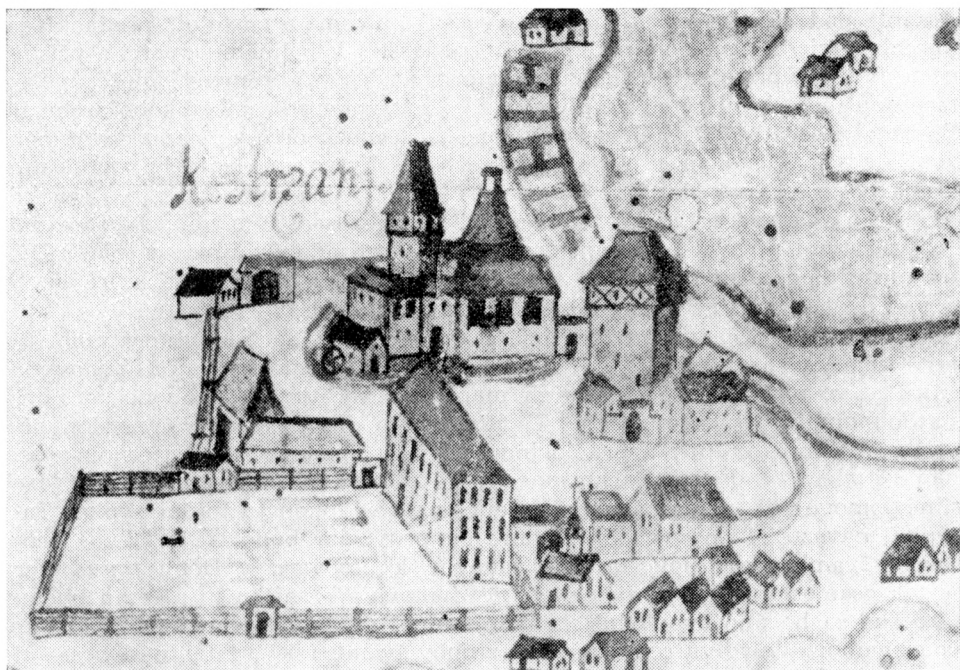
Obr. 8. Kestřany – Pohledová mapa souboru od M. Stranského z r. 1710 (Vs Protivín, A 31).

7. Kestřany — anonyme Ansichtsmappe des Ensembles aus den Jahren 1700—1710 (Vs Protivín, A 22).
 8. Kestřany — Ansichtsmappe des Ensembles von M. Stránský aus dem Jahr 1710 (Vs Protivín, A 31).

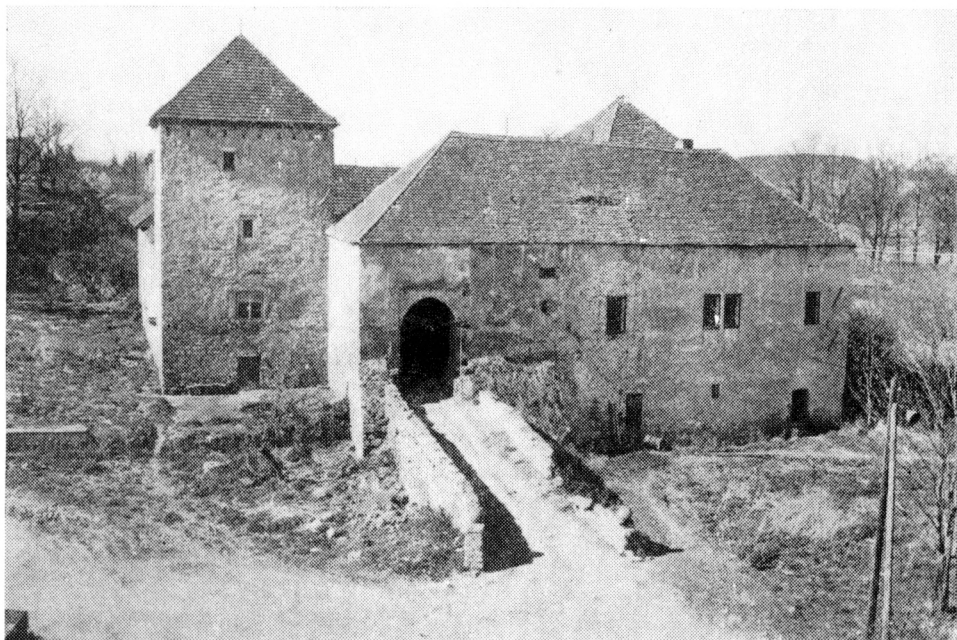
Obr. 9. Kestřany – Horní tvrz při pohledu z 2. patra zámku, stav před započatím zabezpečovacích prací. Sondy zachytily fragmenty trojdielných oken čelního paláce, na nárožní věži dochovány kapsy vzpěr bývalé hrázdné nástavby. (Foto V. Uher)

9. Kestřany — Obere Feste bei dem Blick aus dem 2. Stockwerk des Schlosses, Stand vor Beginn der Sicherungsarbeiten. Die Sonden erfaßten Fragmente der dreiteiligen Fenster des Frontpalastes; am Eckturm erhalten gebliebene Taschen der Streben des Fachwerkaufbaus (Foto V. Uher).

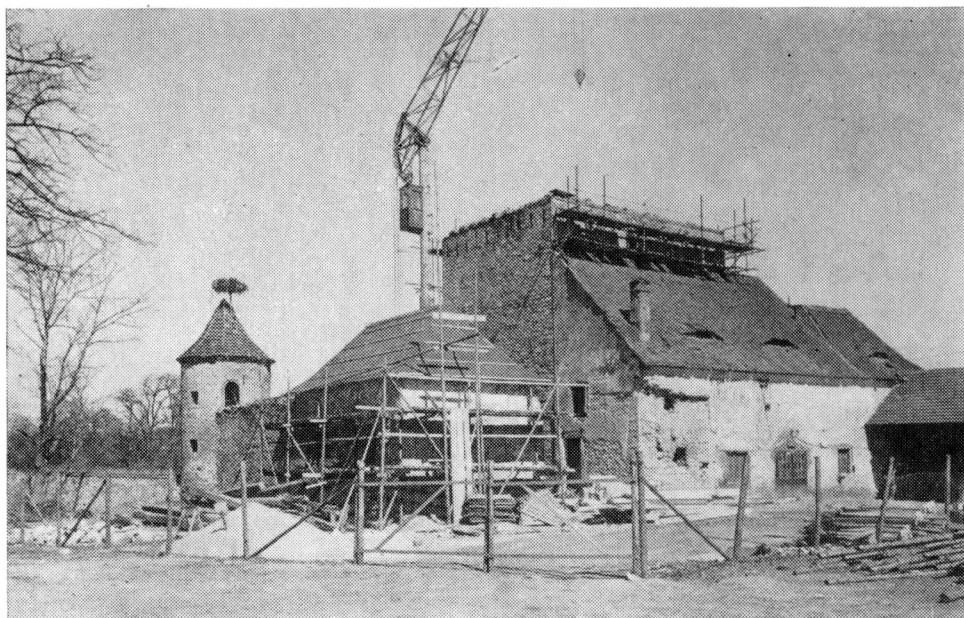
Obr. 10. Kestřany – Dolní tvrz v průběhu zabezpečovacích prací. (Foto V. Uher)

10. Kestřany — Untere Feste im Laufe der Sicherungsarbeiten (Foto V. Uher).

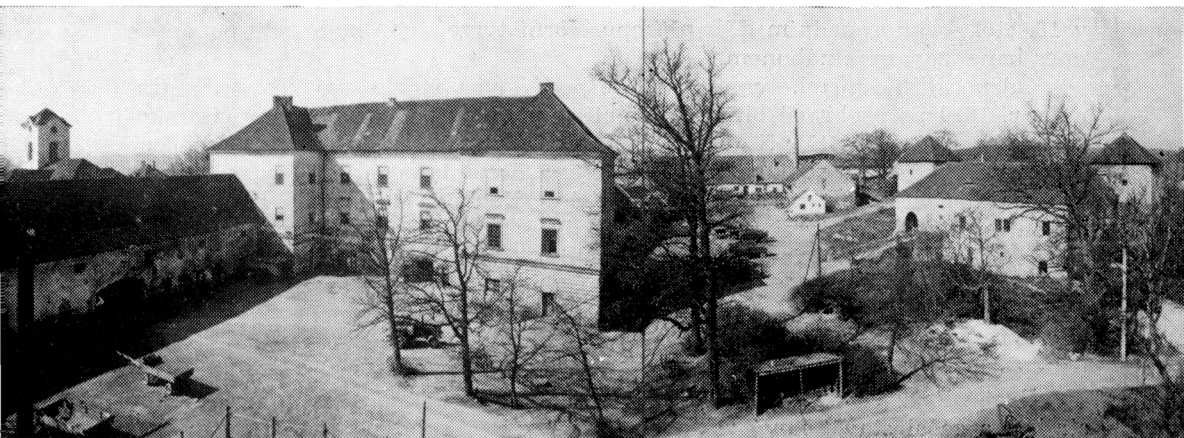
Obr. 11. Kestřany – panoramatický pohled z věže Dolní tvrze na gotické a renesanční přední hospodářské budovy, zámek, dvůr a Horní tvrz. (Foto V. Uher)

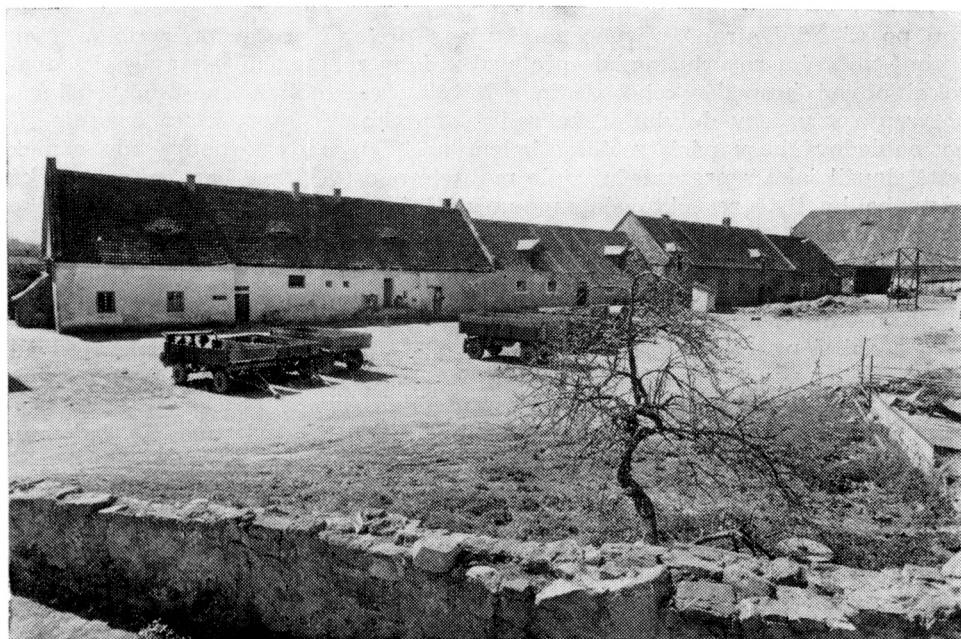
Obr. 12. Kestřany – pohled na jižní křídlo hospodářského dvora s bývalou ratejnou a vepřínem, patrně renesančního původu, mladší teletník, klasicistní šrotovnu a barokní stodolu. (Foto V. Uher)

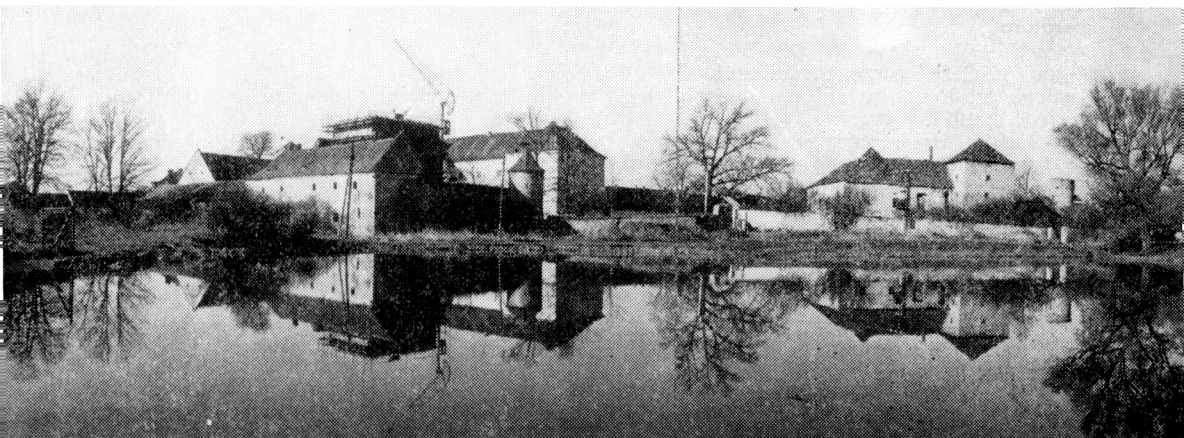
Obr. 13. Kestřany – panoramatický pohled na soubor dvou tvrzí a zámku od severovýchodu. (Foto V. Uher)
