Ještě ke kostelu v Zahrádce u Ledče/Sáz.

Archaeologia historica. 1989, vol. 14, iss. [1], pp. 347-352

MILADA RADOVÁ-ŠTIKOVÁ

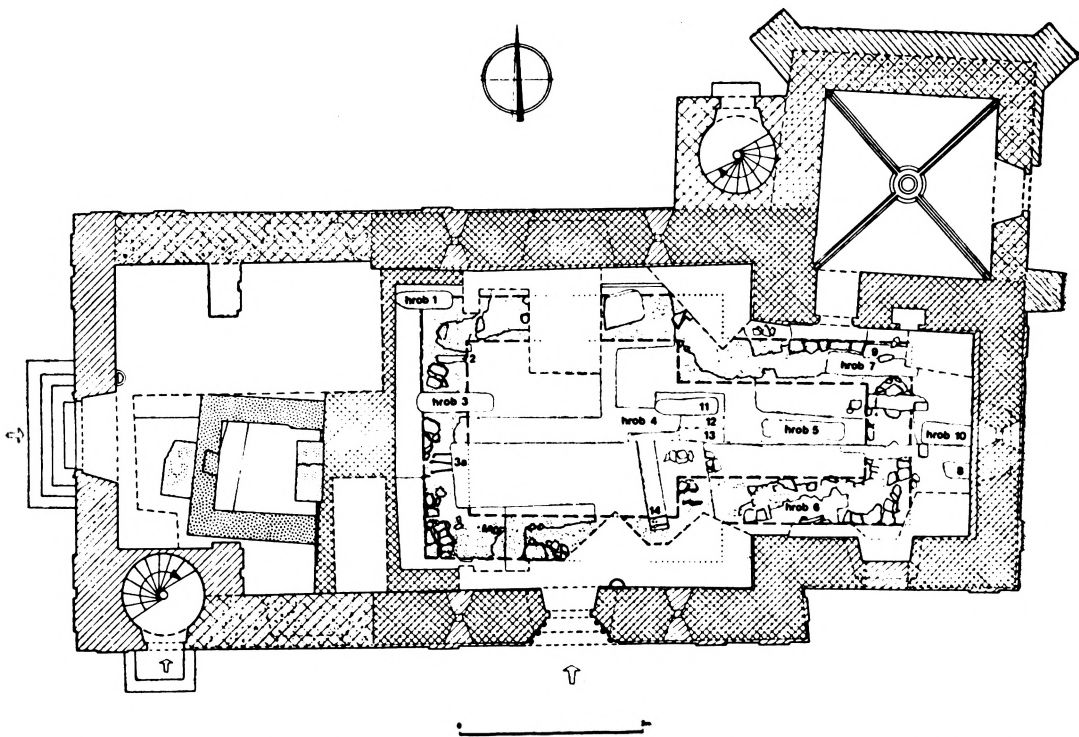
Obr. 1. Půdorys kostela sv. Víta v Zahradce u L./Sáz. ze zač. 13. stol. s odkrytými stavebními zbytky pod jeho podlahou (na základě půdorysu A. Hejny).

Jak ukazuje půdorysný plán přejatý z výzkumu Dr. A. Hejny v l. 1976—77 obklopuje dnešní stavba, v převaze pozdně románská z druhé čtvrtiny 13. století, menší kostelík délky 13 m a největší šířky 6,80 m takovým způsobem, že nedochází k žádnému půdorysnému překrytí stěn s pozdně románským kostelem. Z půdorysného vztahu vyplývá, že stěny menší stavby, ani základy nebyly využitelné a že se na ně tedy nenavázalo.

V prvé řadě tvar půdorysu starší stavby a jeho vztah k novostavbě, potom chatrné základy na hlinu vyrovnané plochými kameny do jakési koruny zdiva a nakonec i tradice dřevěného stavitelství v této oblasti východních Čech vedou k názoru, že **starší kostelík měl stěny dřevěné**, i když spo-

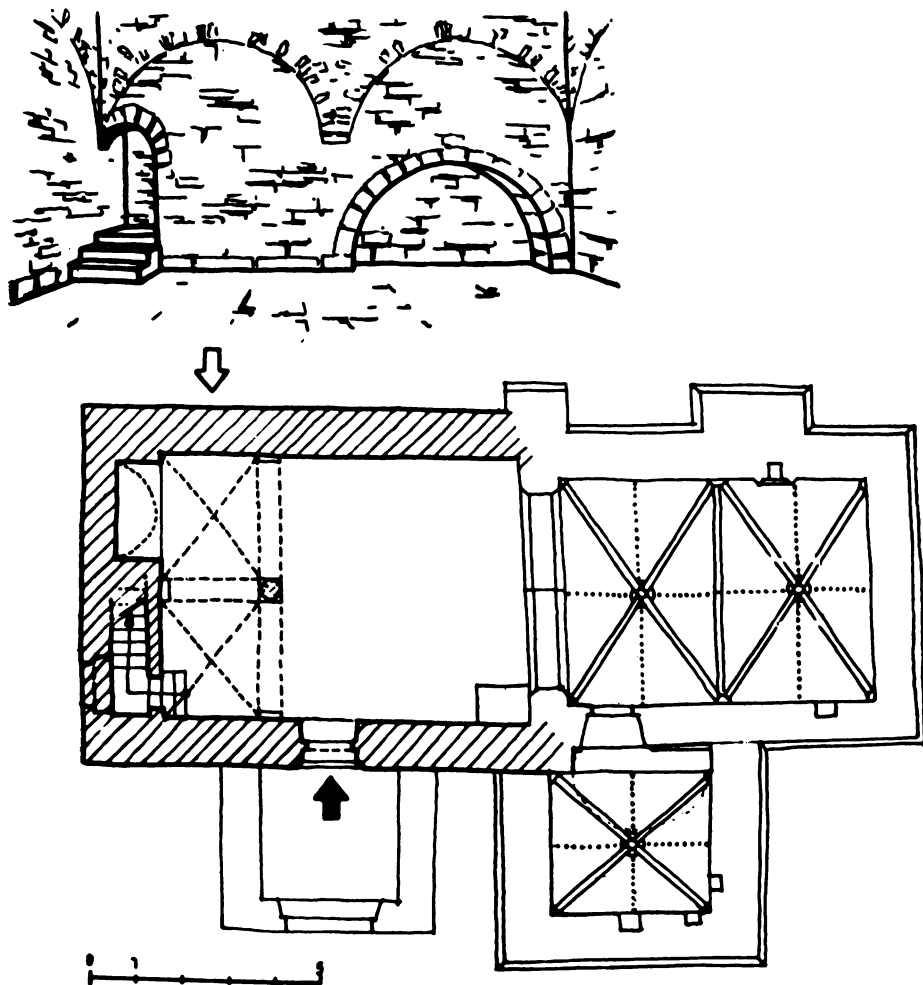
Obr. 2. Půdorys kostela sv. Jakuba v Bedřichově Světcí ze zač. 13. stol. a perspektivní pohled na stěnu pod tribunu (M. Radová).

Vratme se však ještě k rozboru stojícího kostela v Zahrádce a doplníme představu o jeho románském vzhledu. Jeho západní zeď doložená nálezem při archeologickém výzkumu Antonína Hejny v letech 1976—1977 má značnou tloušťku, která vede k úvaze o umístění schodiště vedoucího na tribunu právě v tloušťce západní zdi asi tak jak je tomu dosud u kostela v Bedřichově Světcí. Ze západního štítu byla pravděpodobně vytažena jednoduchá zvonice, podobně tomu mohlo být rovněž v Bedřichově Světcí nebo jinde, kde nejsou známky toho, že věž-zvonice by byla součástí románského půdorysu. Snadná zranitelnost štítové zvonice a její nevhodnost pro zavěšení těžších zvonů obvyklých na konci středověku se projevila v Zahrádce v 15. století. Tehdy byla prodloužena loď a nadstavena věž nad dodatečně připojenou sakristií ze severní strany kvadratického presbyteria. Zaklenutí sakristie vyžádalo si pak řešení vnějšího točitého schodiště vedoucího do patra věže a ke zvonu.

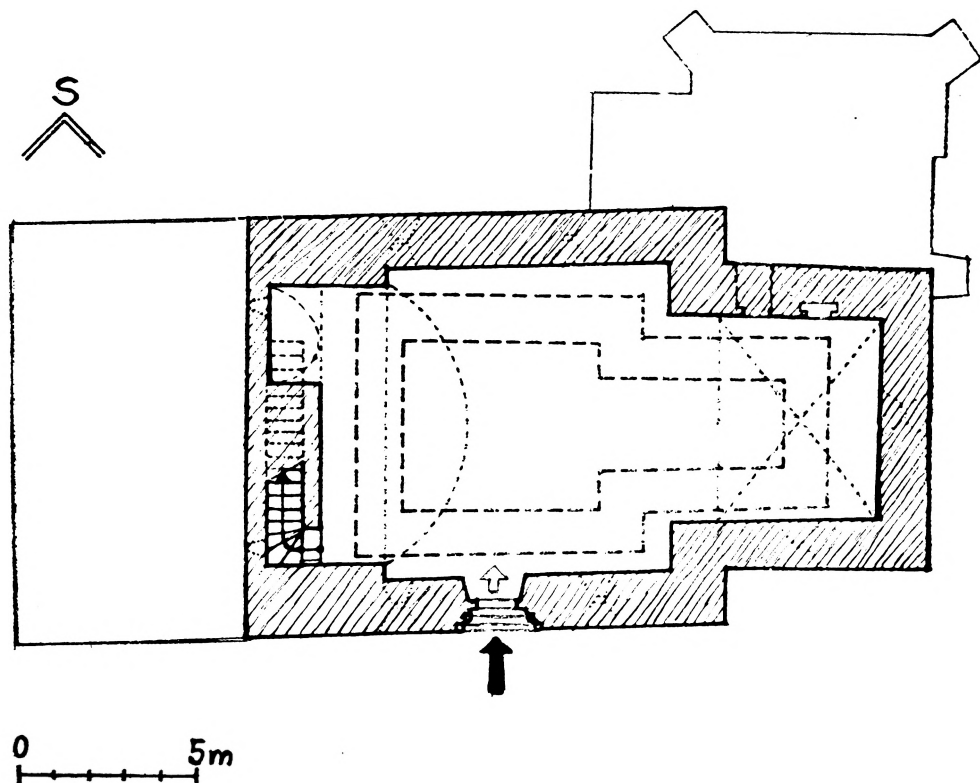
Obr. 3. Rekonstrukce půdorysu pozdně románského kostela v Zahrádce u Ledče n/Sáz. s půdorysem podezdívky staršího kostela (M. Radová).

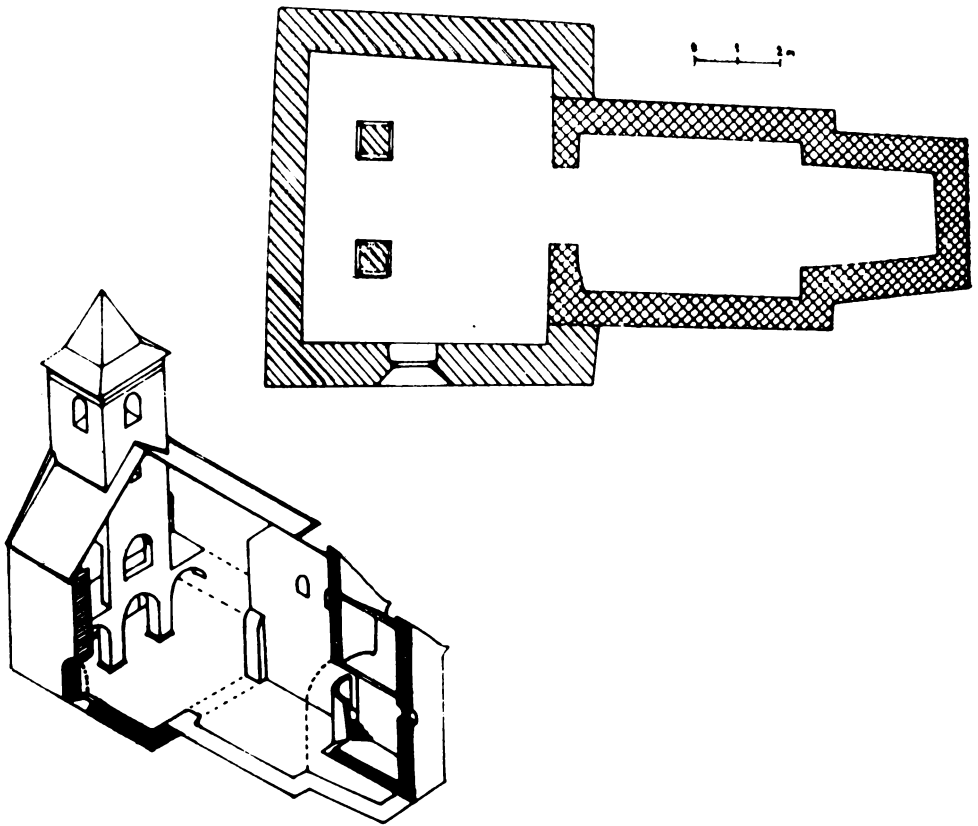
Obr. 4. Kostofany p. Tr., půdorys zděného kostela z 1. pol. 11. stol. s přístavbou západní tribuny ze 13. stol. (podle V. Mencia).

Zcela jinou proměnu v tribunový kostel prodělal zděný kostel v Kostořanech pod Tribečom z první poloviny 11. století. Byl jen nepatrně větší než starší kostel v Zahradce a téhož jednoduchého půdorysu. Jeho loď byla ve 13. století prodloužena směrem západním o širší prostor s tribunou. U kostela v Zahradce, nebyl, nepochybně pro stavební materiál-dřevo, tento způsob možný. Nový tribunový románský kostel v Zahradce musel být postaven celý nový a zděný.
